INSTITUTO NACIONAL DE INVESTIGACIONES GEOLOGICO-MINERAS

ESTUDIO DESLIZAMIENTOS DE CUMACA MUNICIPIO DE TIBACUY  
CUNDINAMARCA

JUSTO PASTOR PADILLA ACOSTA

Bogotá, Octubre de 1989

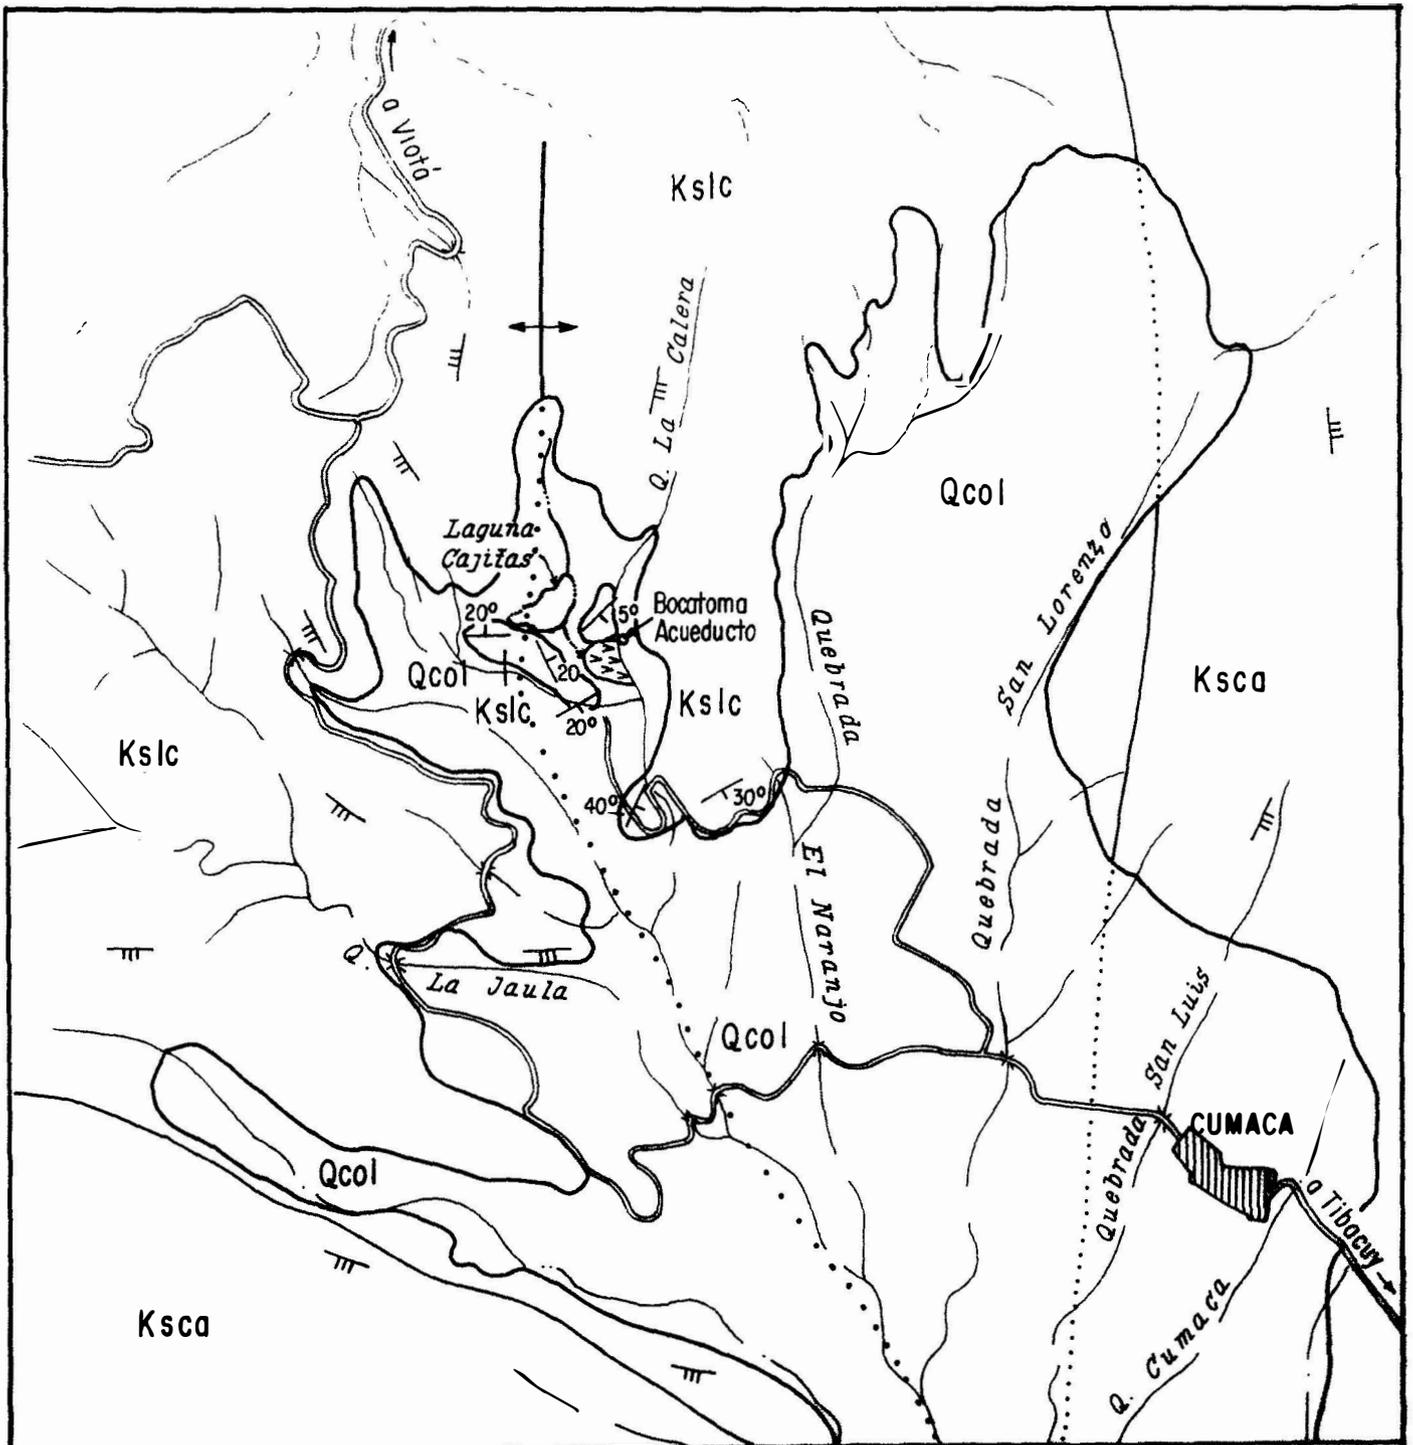
Fig. 2

En el área de estudio y sus alrededores se presentan rocas cretácicas, indeterminadas, las cuales están constituidas por : niveles de lutitas negras, arcillosas, muy fracturadas y replegadas (Kslc), y areniscas, grises, grano fino a medio (Ksca). Se presentan esporádicas intercalaciones de calizas y limolitas (Fig. 2)

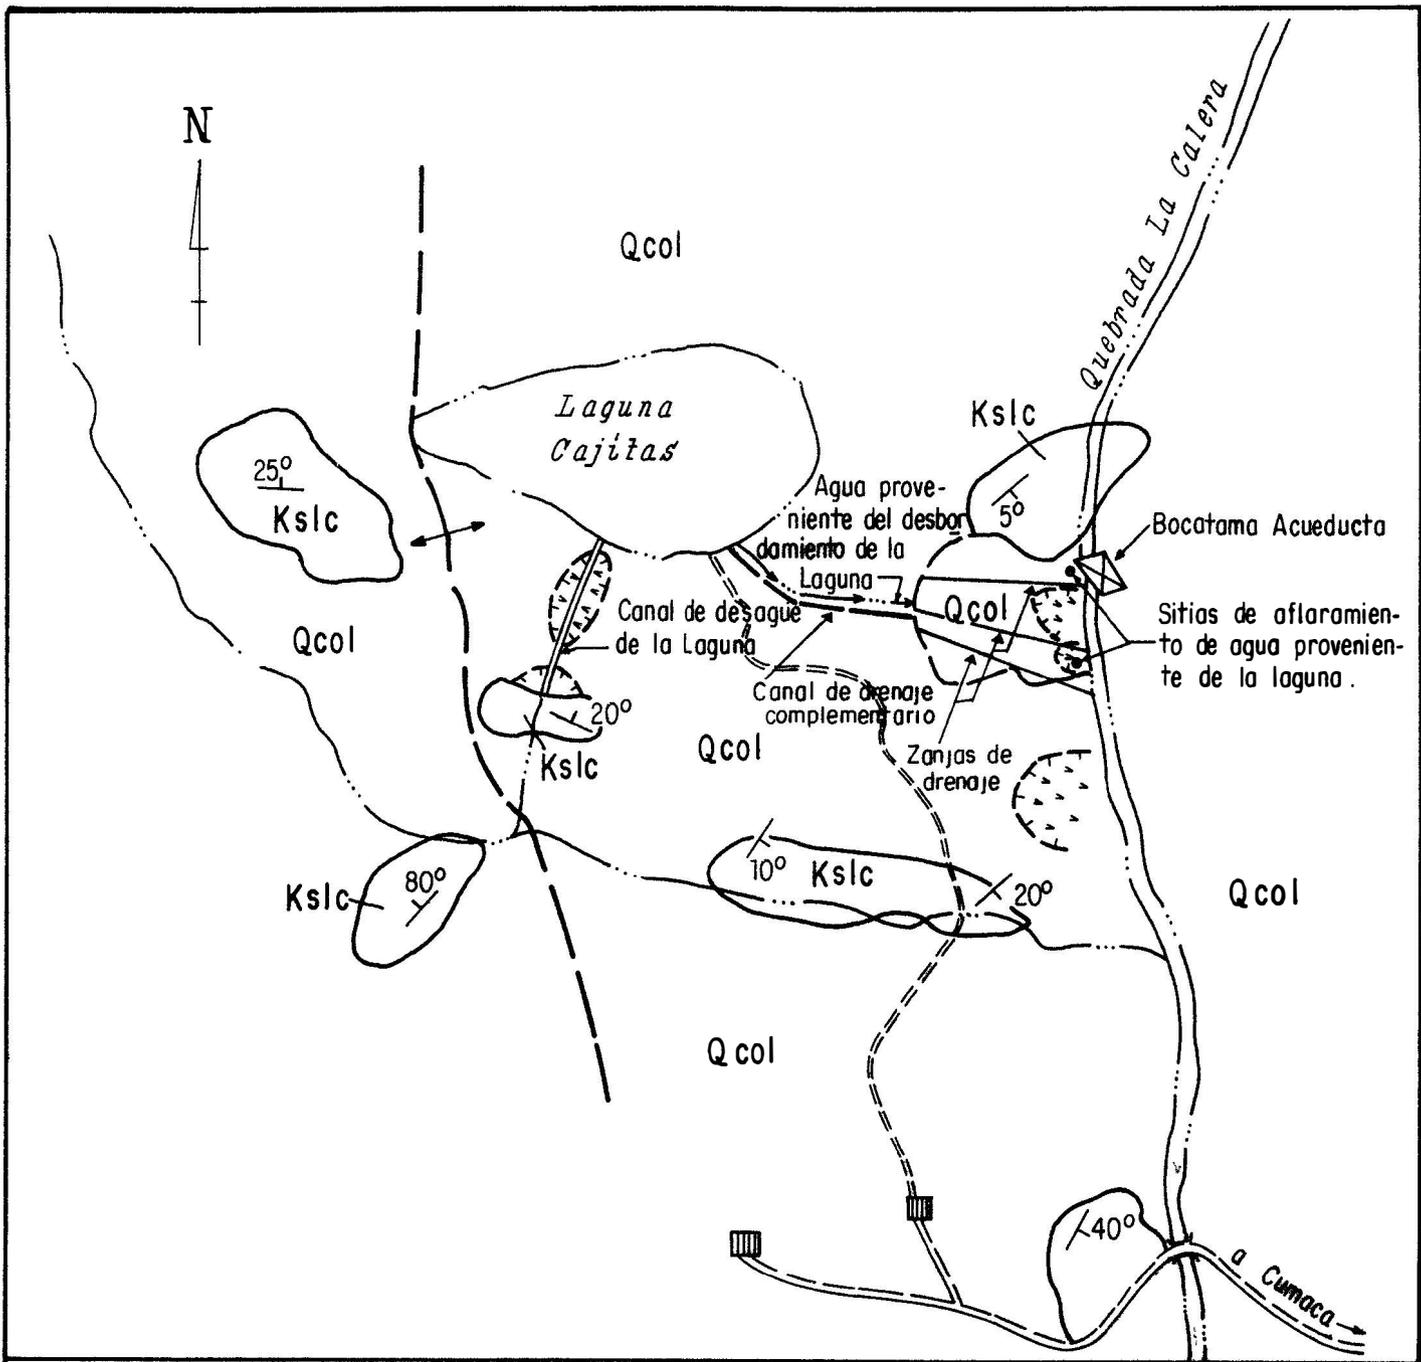
Fig. 3

Los sectores de deslizamientos están localizados en la margen derecha de la Quebrada La Calera, el material deslizante lo constituye un coluvión de fragmentos de lutitas, calizas y areniscas en matriz arcillo-limosa, en general impermeables. Se trata de varios movimientos de masa relativamente pequeños que involucran volúmenes menores a los 1,500 m<sup>3</sup>, aproximadamente. Estos movimientos son originados por infiltraciones de agua provenientes de los desbordamientos de la laguna y se aceleran en épocas de alta precipitación (Fig.3).

En cuanto a las zonas potencialmente inestables, éstas pueden convertirse en deslizamientos activos, si no se corrigen las infiltraciones de agua provenientes de la zona de la laguna.

Tanto los deslizamientos activos, como las zonas potencialmente inestables, a pesar de no involucrar volúmenes de masa muy altos, pueden constituir una amenaza geológica, para las fincas y viviendas ubicadas aguas abajo y en las orillas de la Quebrada La Calera, debido a un eventual represamiento de la Quebrada, si no se le hacen algunos correctivos, para evitar los desbordamientos de la laguna e infiltraciones que afectan los sectores involucrados.

- b. Los deslizamientos activos ubicados en el sector SE de la laguna y en la margen derecha de la Quebrada La Calera, son debidos principalmente a las infiltraciones provenientes de la laguna.

- c. Se debe habilitar el canal de desagüe de la Laguna, mediante la colocación de una tubería de diámetro suficiente y rejillas en la entrada, para evitar la obstrucción y contaminación que puedan ser ocasionadas por el derrumbamiento de las paredes del canal y la sedimentación y/o otros materiales. Igualmente hacerle mantenimiento periódico, especialmente en épocas de invierno.

- d. Los depósitos coluviales que se encuentran ubicados en la margen derecha de la Quebrada La Calera, se encuentran desestabilizados y saturados por lo que se recomienda drenarlos mediante zanjas. Igualmente efectuar un canal de drenaje complementario por el sector de desbordamiento de la laguna y conectarlo con las zanjas, el cual permite la circulación de las aguas en caso de obstrucción del canal principal.
