MINISTERIO DE MINAS Y ENERGIA  
INSTITUTO NACIONAL DE INVESTIGACIONES GEOLOGICO-MINERAS  
OFICINA REGIONAL IBAGUE

FENOMENOS DE INESTABILIDAD EN EL CASCO URBANO DEL MUNICIPIO DE  
COLOMBIA-DEPARTAMENTO DEL HUILA

Heyley Vergara S. \*  
Alejandro Díaz \*\*

Ibagué, 14 de octubre de 1988

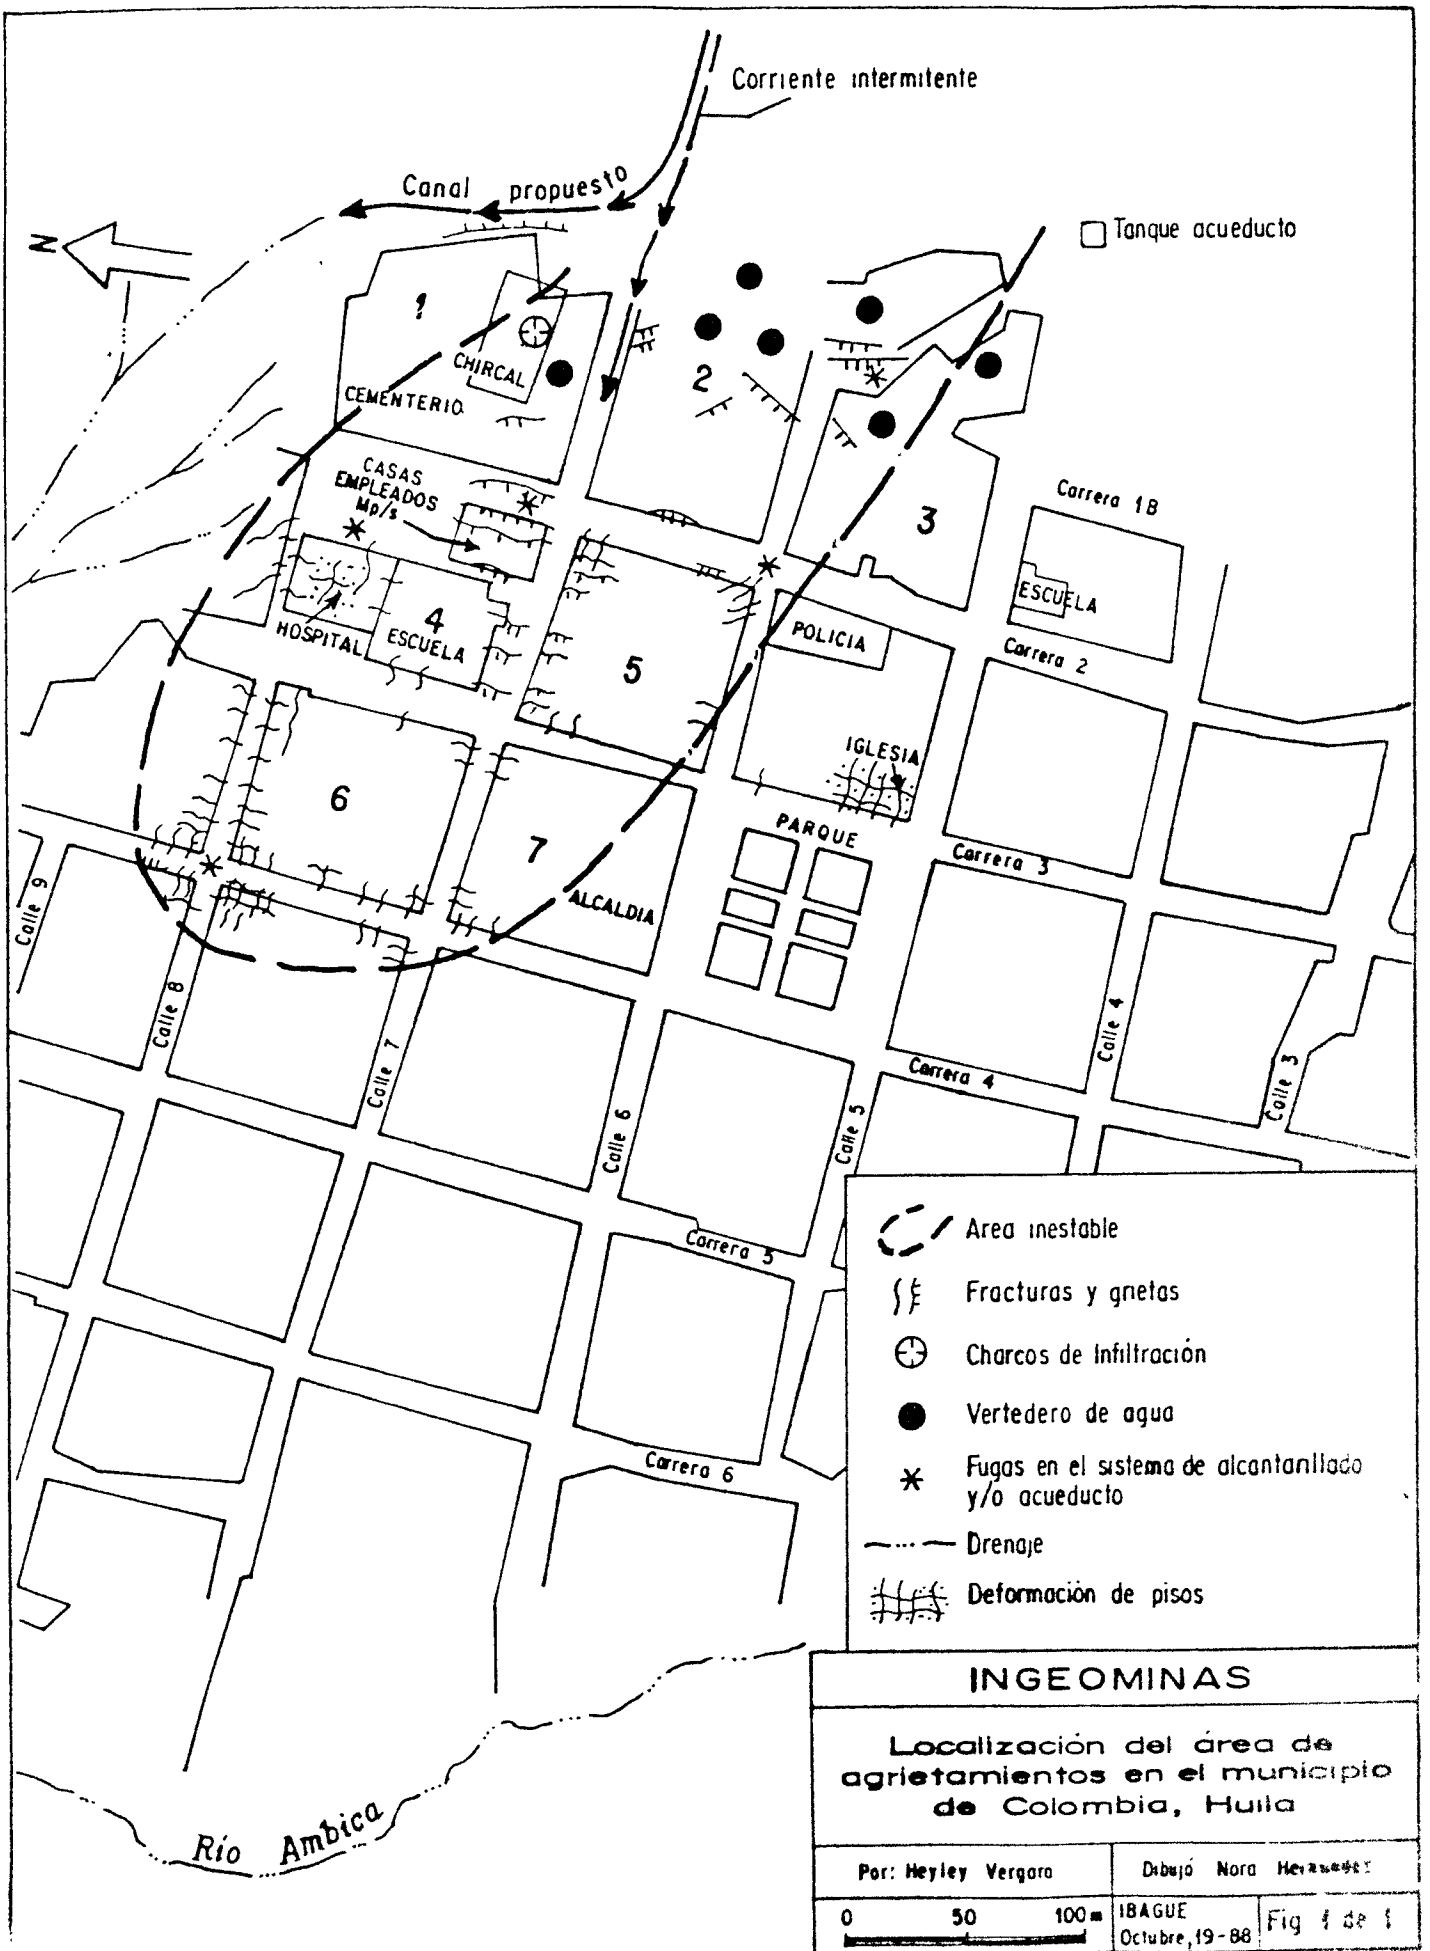
El área en donde se presentan los agrietamientos se encuentra en la zona noreste de la cabecera municipal; tiene forma de lengua, alargada en dirección noroeste, y un área aproximada de 5 hectáreas (Figura 1).

*1. La mayoría de las viviendas, localizadas en las manzanas denominadas con los números 1, 2 y 3 (Figura 1), hacen mal uso del agua del acueducto. Los grifos del agua permanecen abiertos ininterrumpidamente, lo que implica desperdicio del agua y saturación del suelo; esto último se*

2. En un punto ubicado unos 80 m abajo del tanque de almacenamiento del acueducto, la tubería de conducción, de 6 pulgadas se encuentra rota; es de anotar que el sitio mencionado hace parte de la red del acueducto municipal, de unos 300 m de longitud, que no ha sido renovada desde hace varios años. Otros sitios con fugas de agua, tanto del acueducto como del alcantarillado, son: Cruce de la carrera 2a. con calle 8a., frente a las viviendas para empleados del municipio (carrera 2a.), y esquina de la carrera 2a. con calle 6a. (Hospital) (Figura 1).

2. Los agrietamientos de mayor intensidad del casco urbano de Colombia (Figura 1) se presentan en la manzana No. 4, esquina sureste de la manzana No. 5 (frente al cuartel de policía), y en las casas esquineras ubicadas en el cruce de la carrera 4a. con la calle 6a. (Foto 6).

8. El agua de escorrentía ha formado un canal, que capta las lluvias procedentes de un sector al oriente de Colombia (Figura 1). En época de fuerte invierno el agua del canal se desborda por la calle 7a.
9. Una discontinuidad litológica, presente en una de las trincheras, parece corresponder a una superficie de deslizamiento (Foto 8). Su dirección de  $N10^{\circ}E$  y su inclinación  $45^{\circ}$  oeste, sugiere componente de desplazamiento horizontal.
10. El área inestable delimitada, como se observa en la Figura 1, coincide con una depresión topográfica del terreno. La forma y tamaño de la superficie agrietada, lo mismo que la aptitud y mecanismo del fracturamiento, sugieren que se podría estar desarrollando un proceso de remoción en masa, del tipo reptación (deslizamiento a velocidades muy bajas).

- 1. Cambio del tubo principal de la red antigua del acueducto, en el tramo comprendido entre el tanque de almacenamiento y el cuartel de la policía.*
- 2. Controlar drásticamente el uso del agua para riego y otras actividades que contribuyen a la infiltración del líquido en el suelo y subsuelo. Especial atención se debe tener con las marzanas números 1, 2 y 3 (Figura 1). La presencia de charcos, en esta zona, es indicativo de saturación del suelo.*

- 3. Revisión y reparación de la red del sistema de alcantarillado, en el área demarcada en la Figura 1. Adicionalmente revisar toda la red del área municipal.*

- 5. Conexión, a la nueva red de alcantarillado, de las cañerías domiciliarias que aún funcionan con el sistema antiguo; revisión de las mismas.*
- 6. Estudiar la posibilidad de construir zanjales de coronación (obras de drenaje), con el objeto de captar las aguas lluvias infiltradas. Dichos drenes se deben construir en las partes más altas del área de inestabilidad, como por ejemplo a lo largo de la carrera 2a. (Figura 1). El material de relleno debe ser de tipo grava, con diseño previo, y sellante superficial arcilloso.*

- 7. Construcción de un canal a lo largo del piedemonte, para controlar y desviar la corriente que en época de lluvias se desborde por la calle 7a. (Figura 1). El mencionado canal se podría conectar al cauce natural ubica-*
