INSTITUTO NACIONAL DE INVESTIGACIONES GEOLOGICO-MINERAS
LUIS E. JARAMILLO C.
Director General

OFICINA REGIONAL BUCARAMANGA
HERNANDO MENDOZA FORERO
Director Regional

PROBLEMAS DE EROSION EN CUCUTA
SECTOR BARRIO ALTO PAMPLONITA

Bucaramanga, enero de 1989

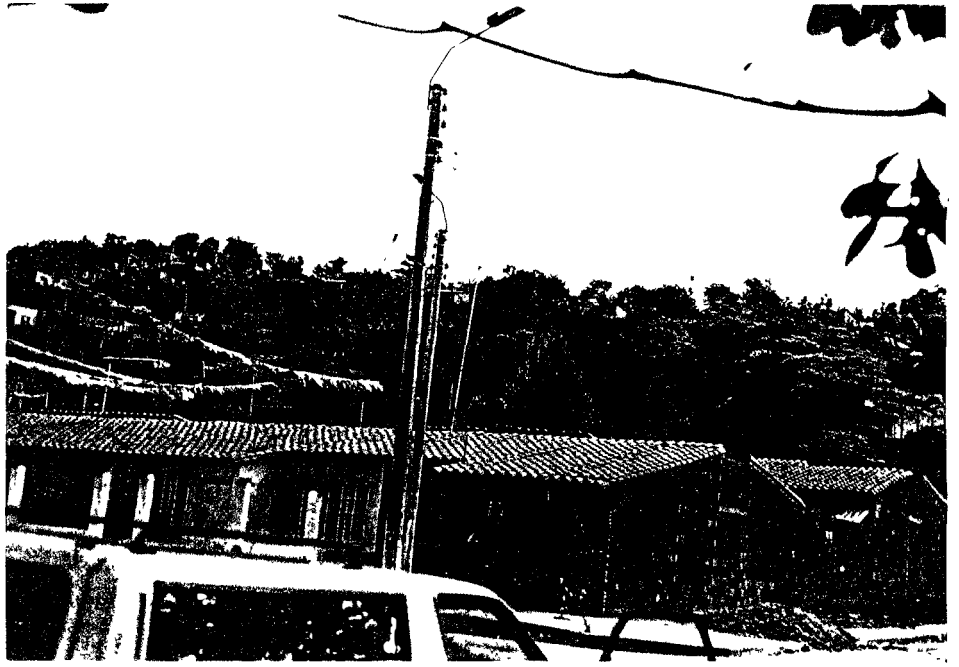
F0592

Las partes superiores del talud sufren actualmente erosión laminar, en surcos y regresiva o remontante originándose frecuentes desplomes (Figura 3).

Los terrenos alrededor del antiguo tejtar corresponden a casalotes, donde se han levantado viviendas de una planta, construídas con ladrillo y teja de Eternit ó Zinc. (Figura 3).

Figura 3. Vista general del estado actual de la explotación del material arcilloso. Obsérvese la fuerte erosión del escarpe y la proximidad de las viviendas del barrio afectado.

Terraceo. Con esta práctica se apartan materiales inestables y se favorece el drenaje del talud pues en cada terraza se hacen zanjas y cunetas. Los desechos producidos por la remoción de material se pueden descargar en el patio del chircal explanándolo muy bien.

Los taludes de cada terraza no deben pasar de 45° y sus paredes deben empradizarse.

Drenajes. El control de aguas se puede lograr mediante un canal o zanja de coronación (drenaje alrededor del borde del talud) que permita al mismo tiempo un control del nivel freático pendiente arriba.

Se deben hacer drenes verticales sobre el talud para aliviar la carga de las cunetas que se construyan en las terrazas.
