EL DESLIZAMIENTO DEL BARRIO TUCUNARE, CUCUTA
NORTE DE SANTANDER

Bucaramanga, septiembre de 1989

EL DESLIZAMIENTO DEL BARRIO TUCUNARE, CUCUTA

INFORME TECNICO

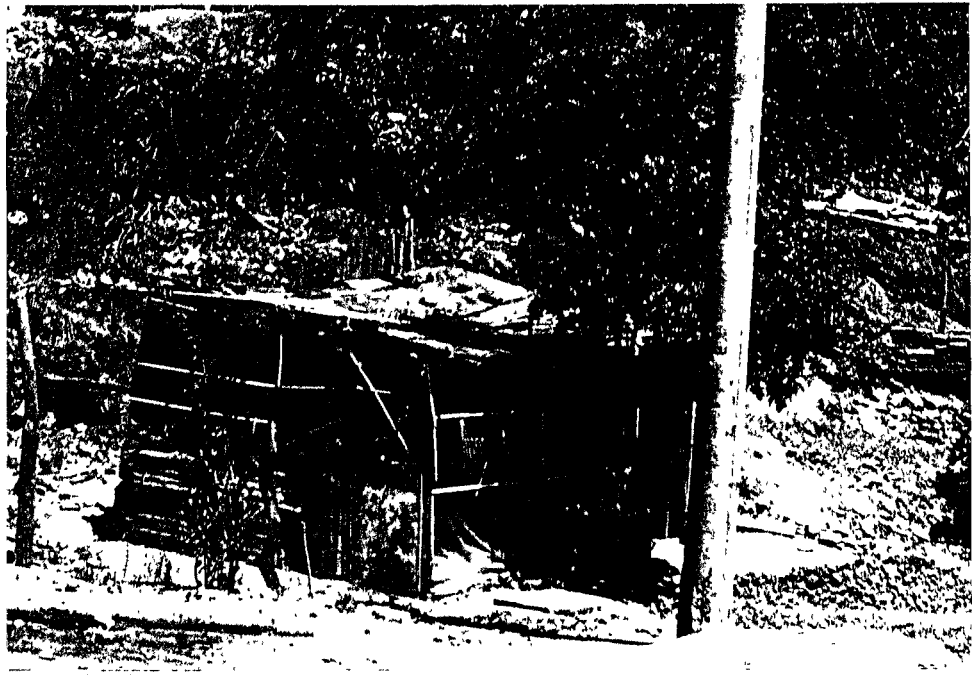
Fototeca DNPAD
2.10-06
FO 548

Figura 3. Pata del deslizamiento. Nótese el corte realizado sobre el talud indicado por la flecha y la construcción de la vivienda en esta zona de alto riesgo.

- Evitar cortes de talud en la pata del deslizamiento.
- No construir viviendas en la zona deslizada, pueden reactivar el movimiento ocasionando mayores daños. Esta zona requiere de un tratamiento y cuidado especial por parte de las autoridades competentes que eviten los asentamientos humanos; se sugiere aislarla mediante cercas (Figura 3).
