INGEOMINAS

RECONOCIMIENTO GEOTECNICO DE LOS DESLIZAMIENTOS DE
LAS ZONAS RURALES DEL MUNICIPIO DE CHITA, BOYACA

DARIO MOSQUEDA TORRES
Geólogo

BOGOTA- DICIEMBRE- 1986

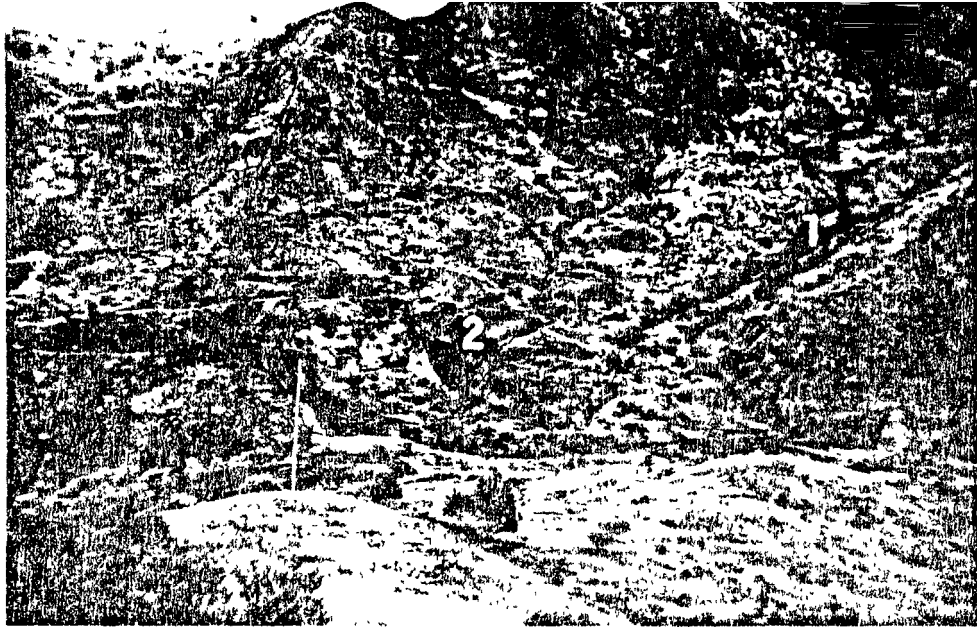
hículos pesados. Se considera que los peligros se incrementan en forma de proyección geométrica, durante los períodos lluviosos. La fotografía No. 2 nos ilustra su estado actual, que tiende a empeorarse en el caso de no atenderse las recomendaciones y sugerencias incluidas en el informe.

- Causas: 1) En primer lugar mencionaremos la existencia de una falla geológica o ruptura del terreno cuyo trazo sigue la dirección de la quebrada Materroso, y el diaclasamiento con dirección casi este-oeste.
- 2) La forma como las rocas que conforman el substrato se presentan inclinadas con una dirección hacia el río Loblanco.
- 3) La infiltración que producen las aguas de la quebrada Materroso y otro pequeño afluente hacia el suroeste, que desemboca en el río Loblanco.
- 4) La erosión de la base del talud ocasionada por el proceso natural de socavamiento del río, que busca la consecución del perfil de equilibrio.

FOTOGRAFIA No. 2. Aspecto panorámico del deslizamiento del río Loblanco.
1) Quebrada Materroso, 2) Trazo de falla activa.

- Soluciones: Teniendo en cuenta que el deslizamiento se considera en estado crítico, que puede ocasionar una catástrofe de gran magnitud, al arrastrar vehículos que transiten por la carretera y también puede llegar a represar el río Loblanco (como ocurrió una vez cuando, según informaciones del señor Alcalde el puente quedó totalmente cubierto), es necesario adelantar a la mayor brevedad las siguientes acciones:

- b) Desvío de un pequeño afluente de la quebrada Matarroso, aguas arriba de la corona del deslizamiento y su posterior canalización, para evitar la infiltración. Esto se hace necesario si queremos recuperar el terreno para la agricultura.

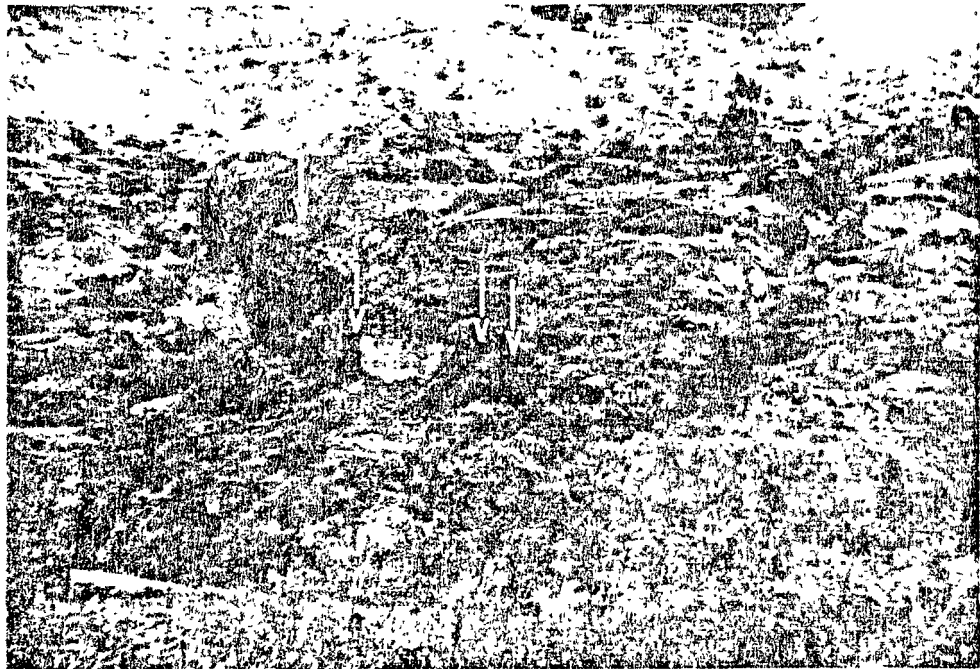
Las fotografías Nos 3, 4 y 5 nos muestran cómo ha tenido que ser desviada en repetidas ocasiones la carretera y el estado actual de los procesos erosivos.

FOTOGRAFIA No. 3. Deslizamiento del río Loblanco. Acercamiento al trazo la falla activa, considerada como la causa principal de este fenómeno. Obsérvese los sectores más oscuros (flechas), que corresponden a la salida a superficie, de las aguas filtradas en la parte alta, que ayudan a incrementar la velocidad del fenómeno.

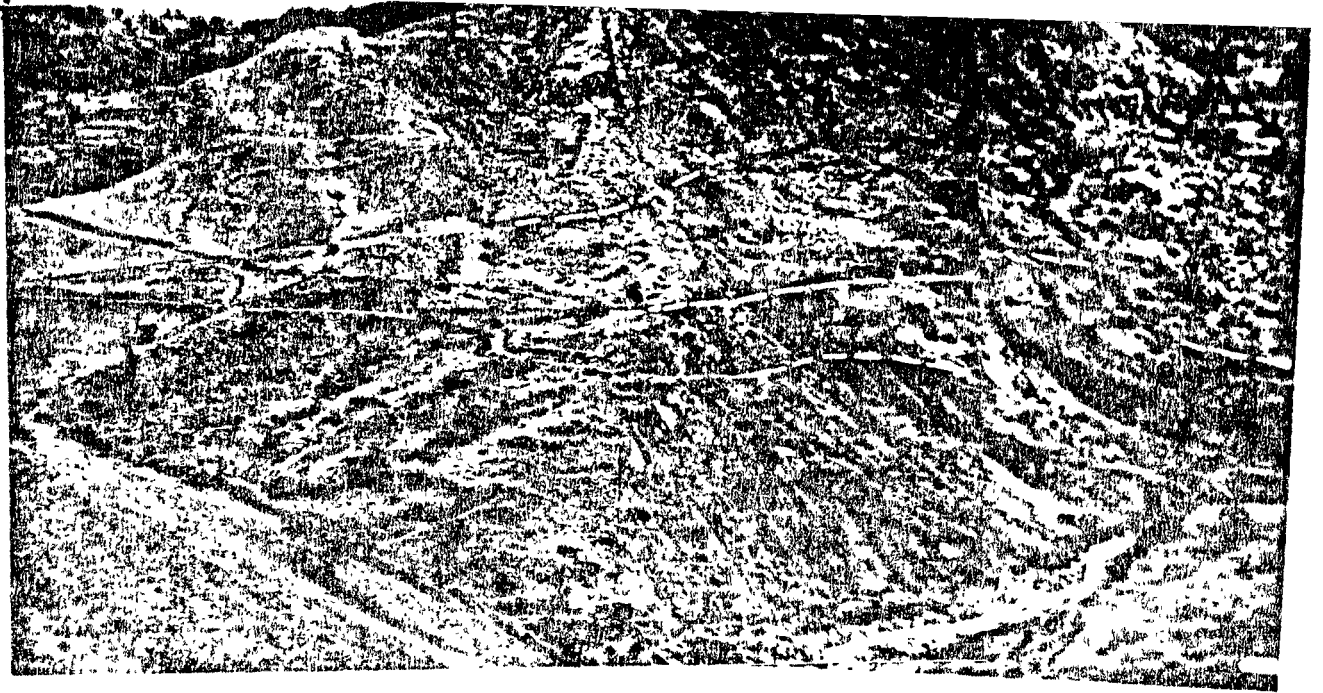
FOTOGRAFIA No. 4. Deslizamiento del río Loblanco. Obsérvese las distintas desviaciones de la carretera y la erosión en la base del talud ocasionada por el río loblanco.

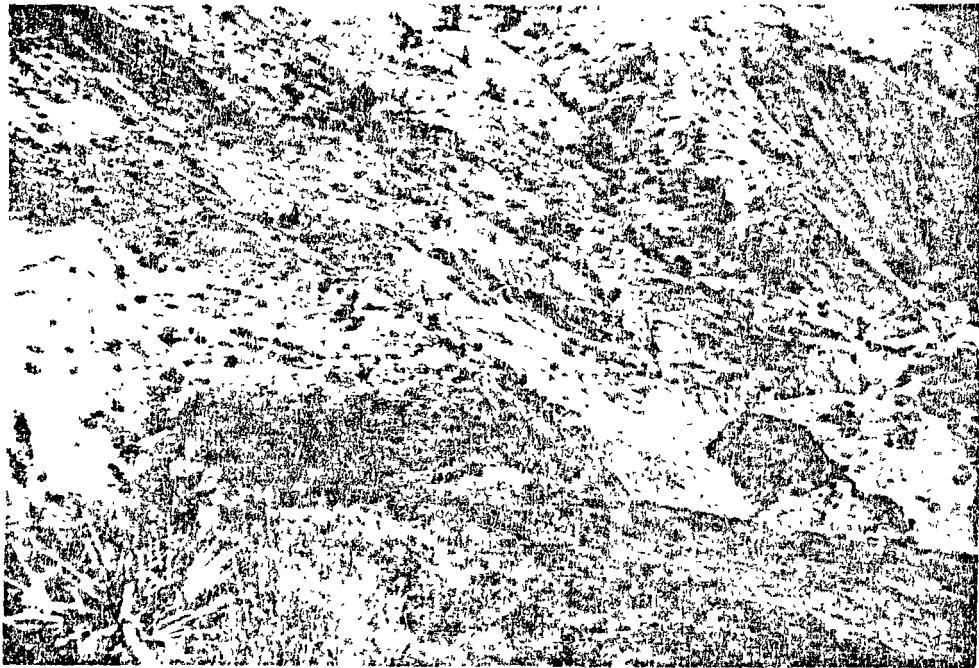
FOTOGRAFIA No. 5. El deslizamiento anterior visto desde la peña Cúdica. Nótese los depósitos en la margen derecha (A), ocasionados por el represamiento del río hace varios años.

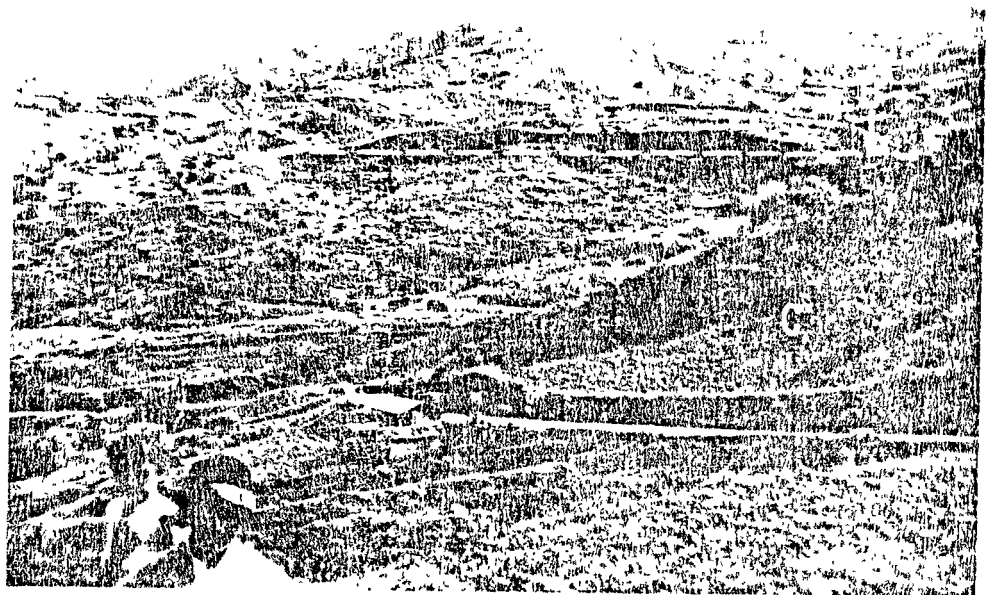
FOTOGRAFIA No. 6. Deslizamiento de Parroquita. El fenómeno que empezó hace más de 10 años, ha destruido la carretera a la Uvita varias veces, la cual fue necesario desviar. Las flechas A y B señalan las casas entre las cuales corría una acequia de regadío (trazo puntado), considerada como una de las causas principales del deslizamiento. (C) Laboreo de la tierra.

- Soluciones: El deslizamiento que se encuentra en actividad mínima tiende a incrementar su velocidad. Con el objetivo de minimizar los daños se debe proceder a adelantar a la mayor brevedad las siguientes acciones:

a) Drenaje de las lagunas que se encuentran en el área, ya que éstas permiten infiltración de las aguas estancadas.

c) Reforestación de las cabeceras del deslizamiento en especial arriba de la corona.

d) Desvío de las aguas de escorrentía mediante la construcción de canales a los lados del deslizamiento, que tengan estructuras de amortiguamiento.

- Recomendaciones especiales: Es necesario ilustrar a los campesinos de la región sobre la forma como se debe llevar a cabo el laboreo de la tierra y el cuidado de las aguas del riego rural. En caso de notarse un incremento de la velocidad del deslizamiento, se debe proceder a evacuar los habitantes de la zona de riesgo.

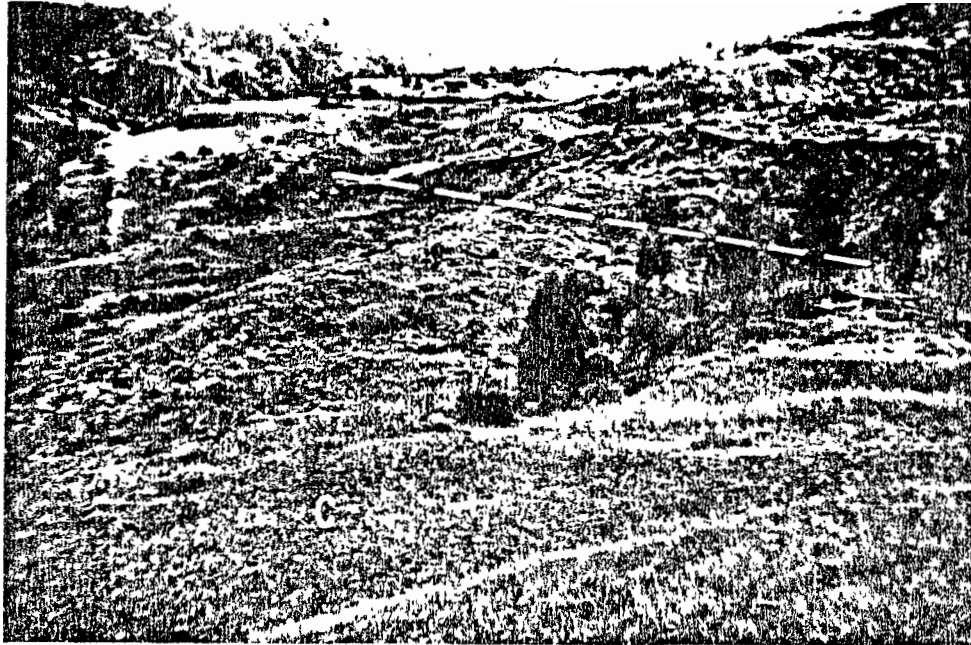
FOTOGRAFIA No. 7. Acercamiento al deslizamiento de Parroquita. El trazo blanco esquematiza la localización que tenía la acequia de regadío procedente de Jerusalen. (C) Obsérvese cómo se labora la tierra.

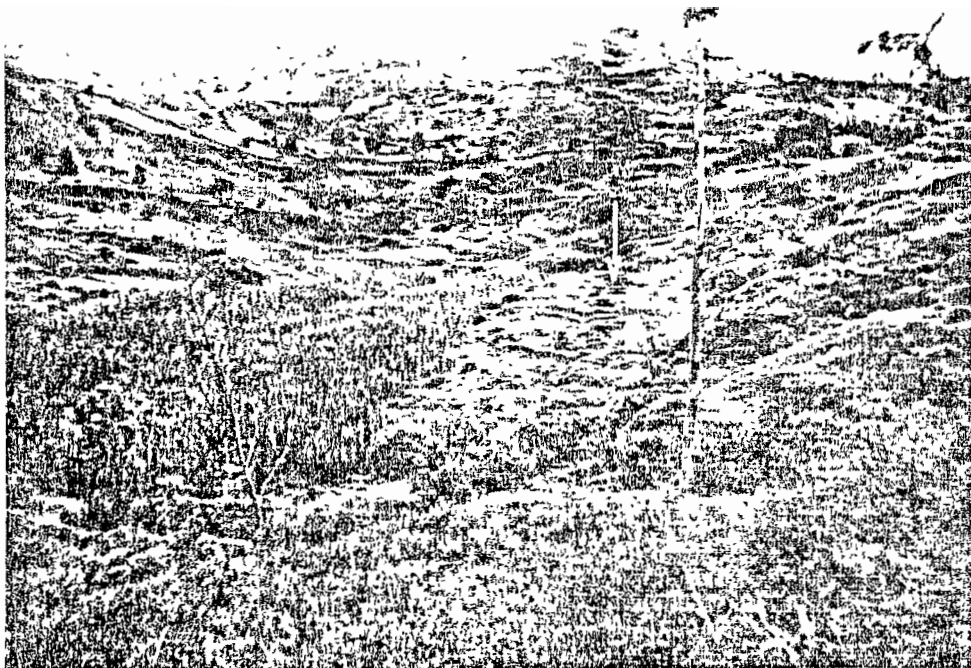
FOTOGRAFIA No. 8. Deslizamiento de Parroquita. La flecha indica grietas laterales, que muestran que el deslizamiento está activo en la actualidad y aunque muy lentamente, continúa fluyendo hacia el río Loalanco.

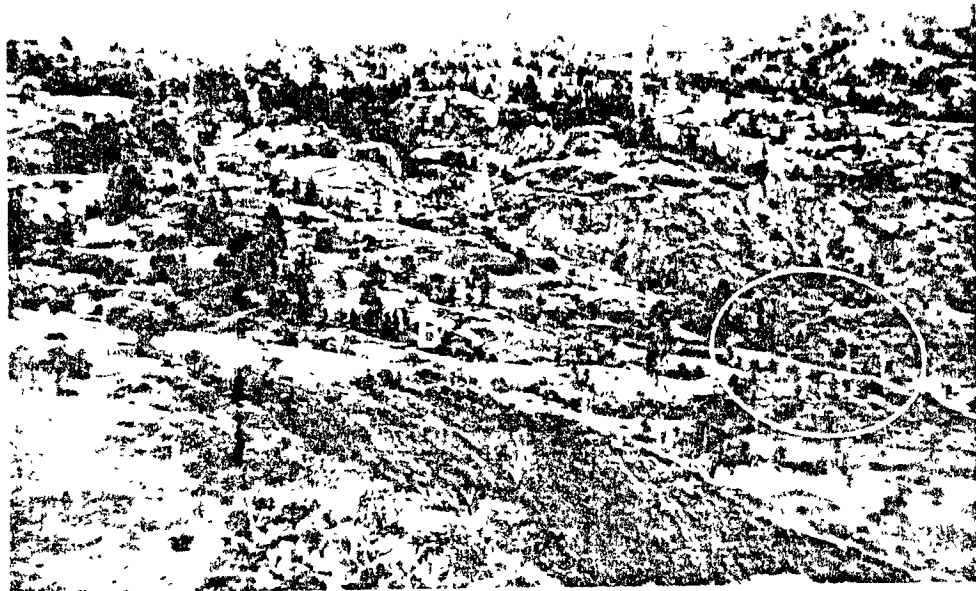
FOTOGRAFIA No. 9. Panorámica mostrando: A) El cañón del río Peñablanca.
B) La quebrada Gusaneque. El óvalo que marca la zona crítica del deslizamiento de Gusaneque.

- Recomendaciones especiales: La gravedad de la situación y la conformación geológica, ameritan que se adelante a la mayor brevedad posible, un estudio geotécnico de la cuenca del río Peñablanca.

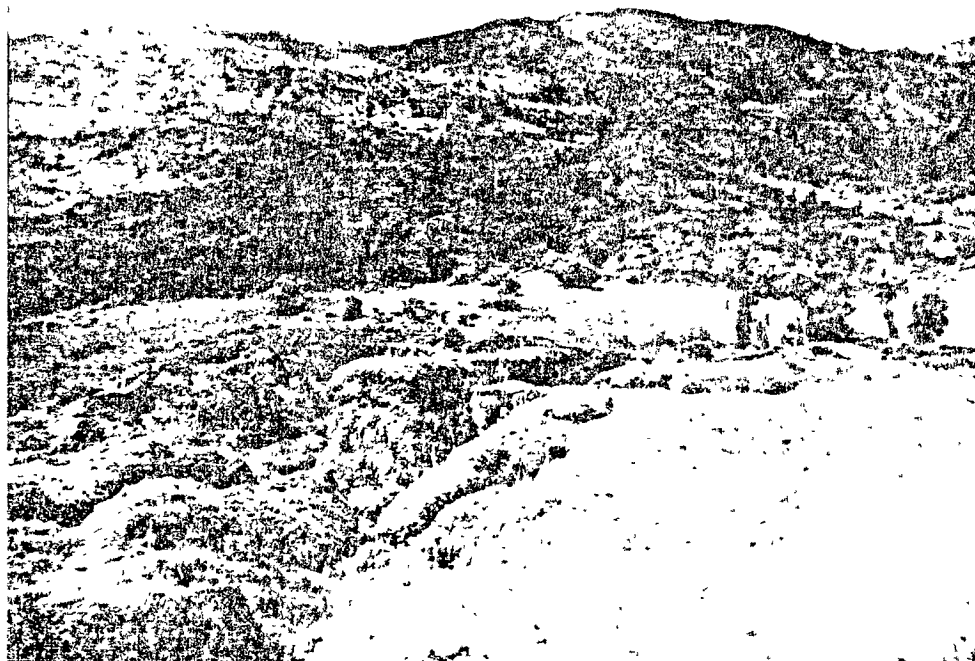
FOTOGRAFIA No. 10. Parte media del deslizamiento de Gusaneque, nótese la magnitud de las grietas y tamaño de los bloques en mención.

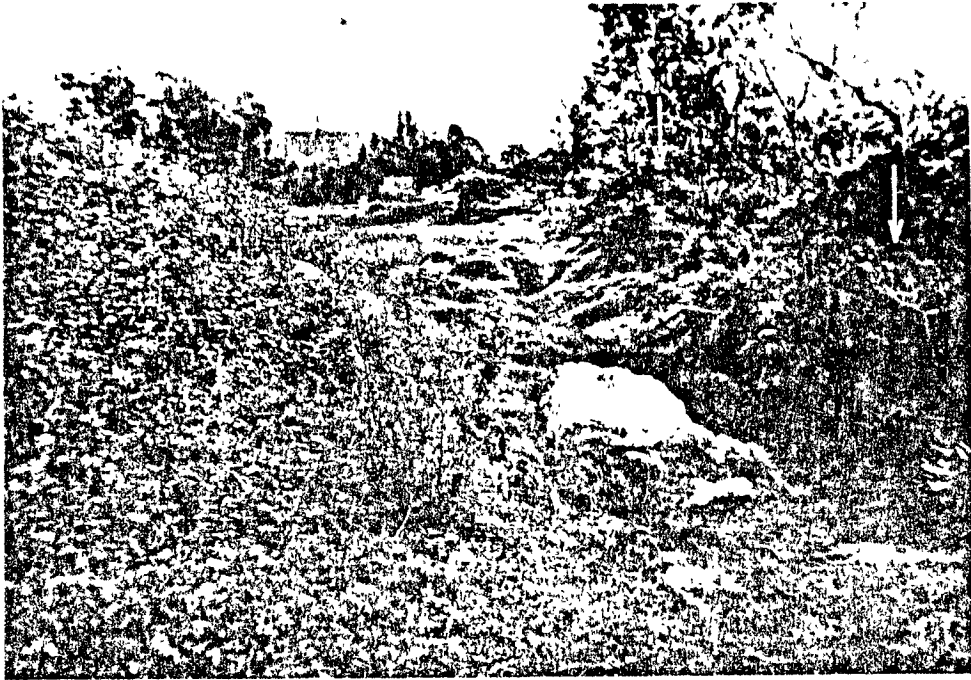
FOTOGRAFIA No. 11. a) Geofomas laterales de hasta de 2 m de alto y cientos de metros de largo, formadas por la compresión lateral en el deslizamiento del área de Gusaneque.

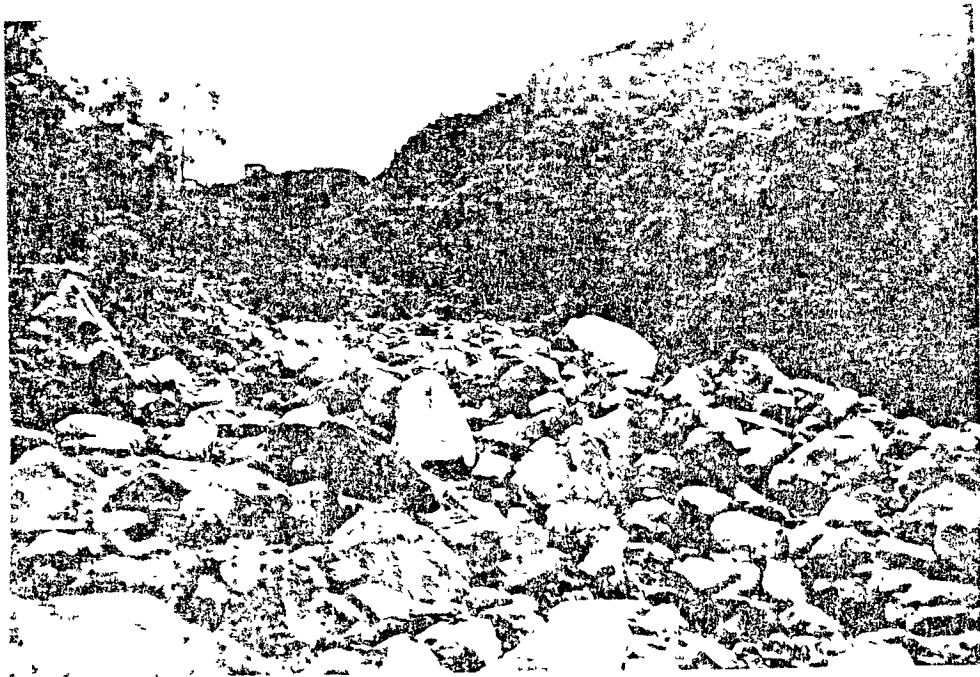
FOTOGRAFIA No. 12. Lecho del río Pañablanca, que atraviesa un depósito aluvial muy reciente, formado por la destrucción de las morrenas existentes aguas arriba.

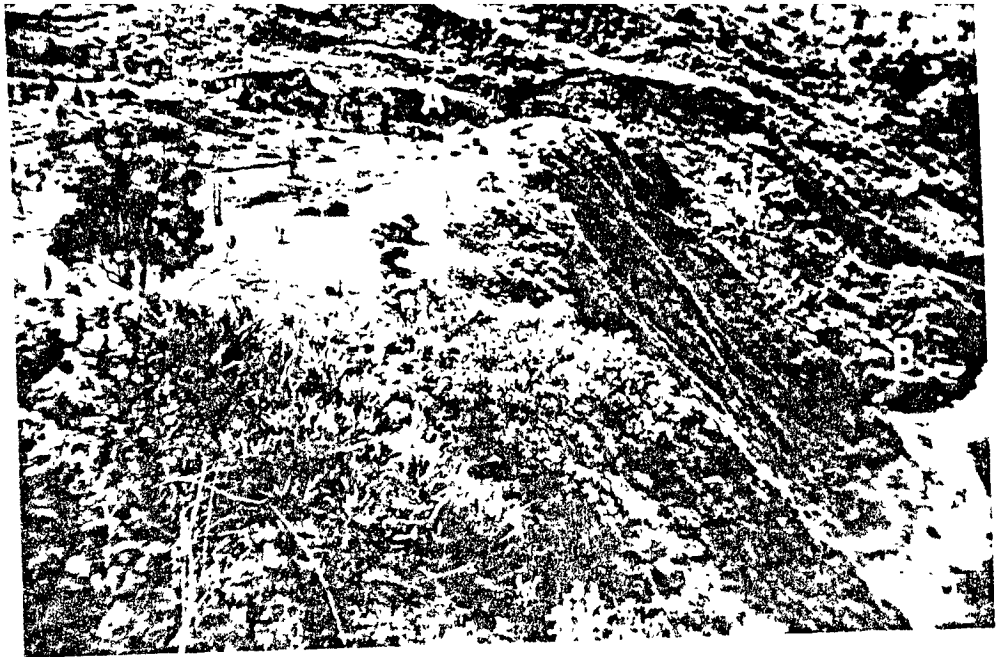
FOTOGRAFIA No. 13 Confluencia de los ríos Peñablanca y Loblanco. Obs
vese la diferencia de nivel entre los puntos A y B
la cual incrementa el poder erosivo de las aguas.

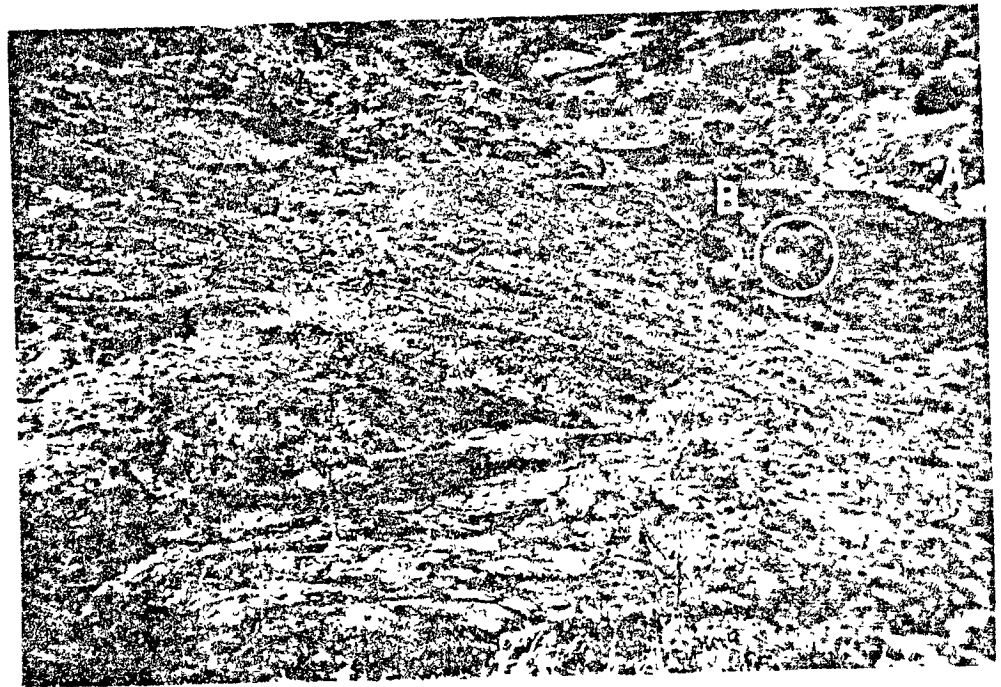
FOTOGRAFIA No. 14. Sector sur del deslizamiento de Gusaneque-Peñabl.
A) Cauce del río Loblanco,
B) Laguna formada por el deslizamiento.

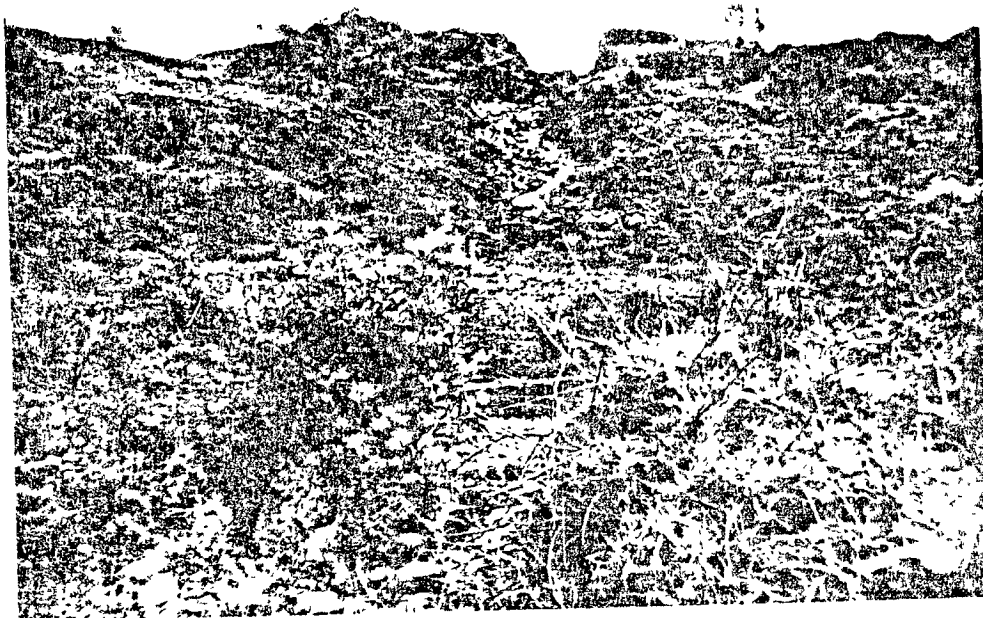
- Riesgos: La velocidad con que se está llevando a cabo el socavamiento de la pata del talud, por la capacidad erosiva del río Loblanco, pone en peligro una buena extensión de terrenos aptos para la agricultura y en última instancia gran parte de la vereda de Dimisa.
- Causas: 1) La confluencia de dos fallas geológicas, lo que ha ocasionado una gran debilidad en los terrenos en mención.
2) La erosión causada por el río Loblanco buscando el denominado perfil de equilibrio, la deforestación del área y el mal uso de la tierra.
3) La existencia de lagunas en sus cercanías que permiten la infiltración de las aguas estancadas.

La fotografía No. 15 nos ilustra el estado del área de la desembocadura del Rionegro.

FOTOGRAFIA No. 15. Deslizamiento de Rionegro. Las aguas del citado río se precipitan al Loblanco con fuerte cambio en la pendiente. Obsérvese la corona del fenómeno y los grandes bloques desprendidos en la actualidad.

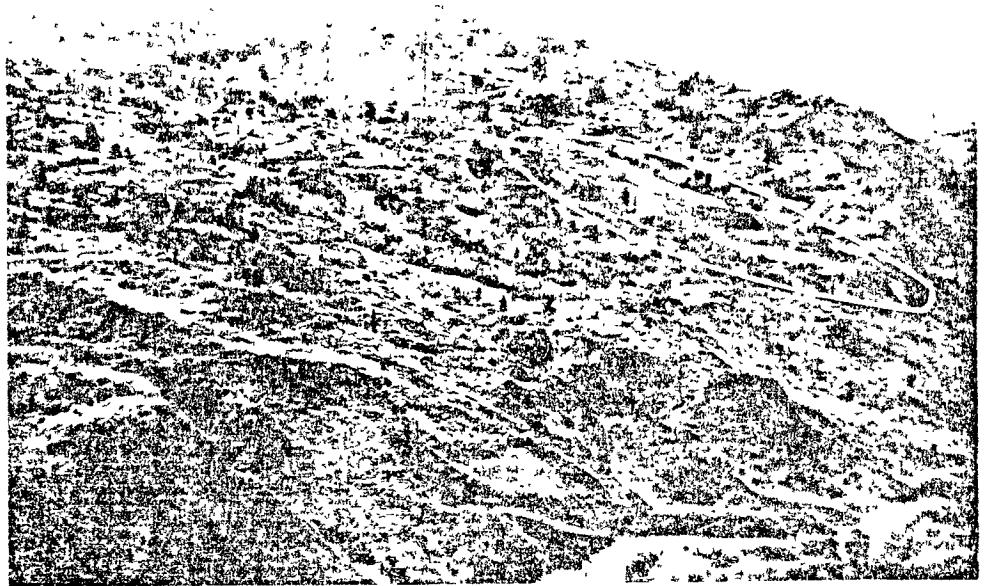
FOTOGRAFIA No. 16. Vista panorámica del deslizamiento de Chipabetel Centro. El óvalo enmarca la zona afectada en general.

- Soluciones: 1) Drenaje de las lagunas que se encuentran en las cercanías del deslizamiento.

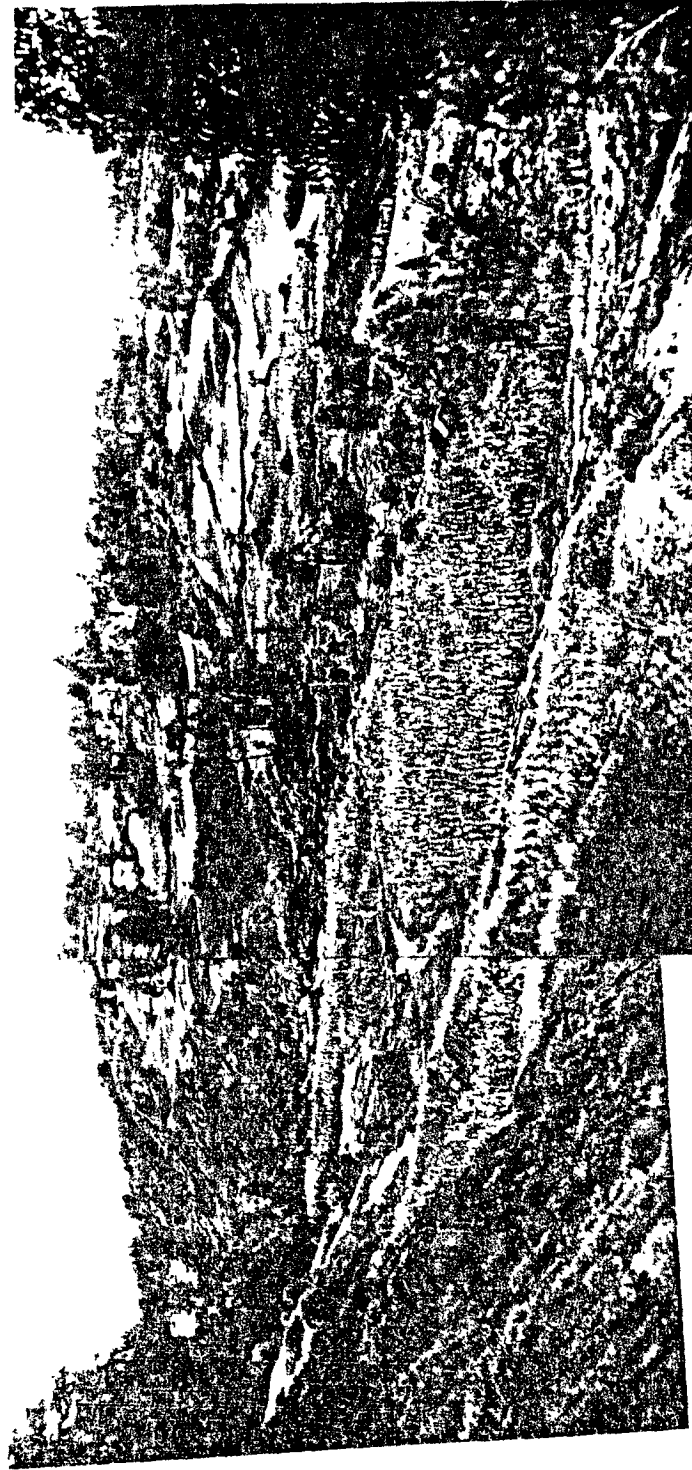
FOTOGRAFIA No. 17. Panorámica del sector de Volcanes en la vereda de Chipabetel Centro. Obsérvese el gran número de coronas y cicatrices de deslizamientos presentes en el área. Según las informaciones de los pobladores, las casas localizadas sobre la quebrada, se han desplazado varias decenas de metros en los últimos años.

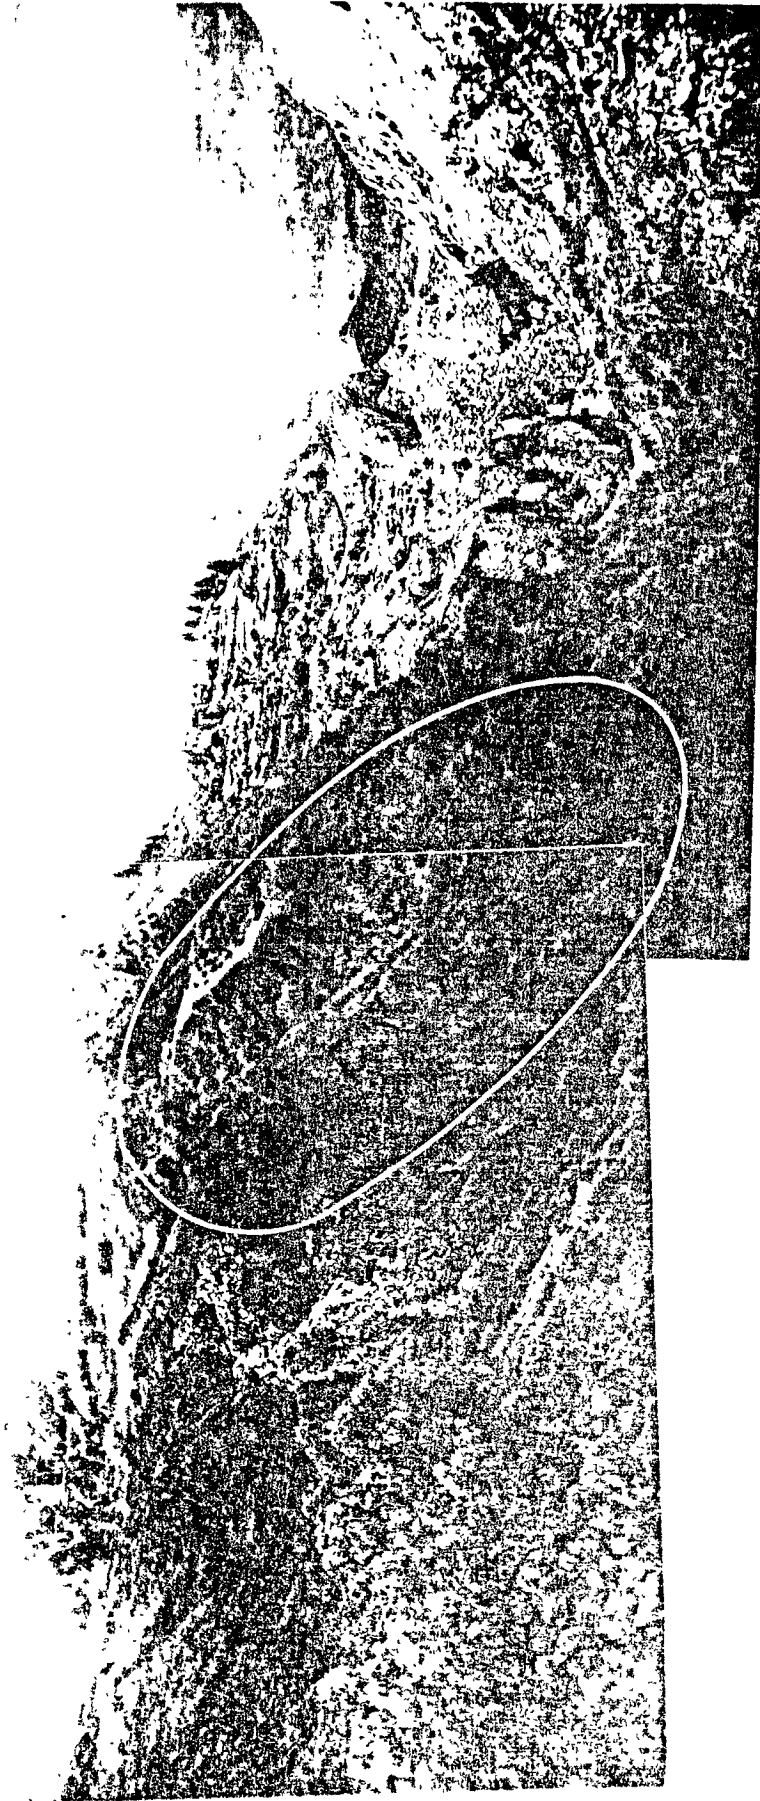
FOTOGRAFIA No. 18. Esta panorámica nos ilustra la parte inferior del deslizamiento de Chipabetel Centro, en la desembocadura del río Loblanco. El gran bloque marcado en el óvalo se ha desprendido y caído a causa de una falla geológica.

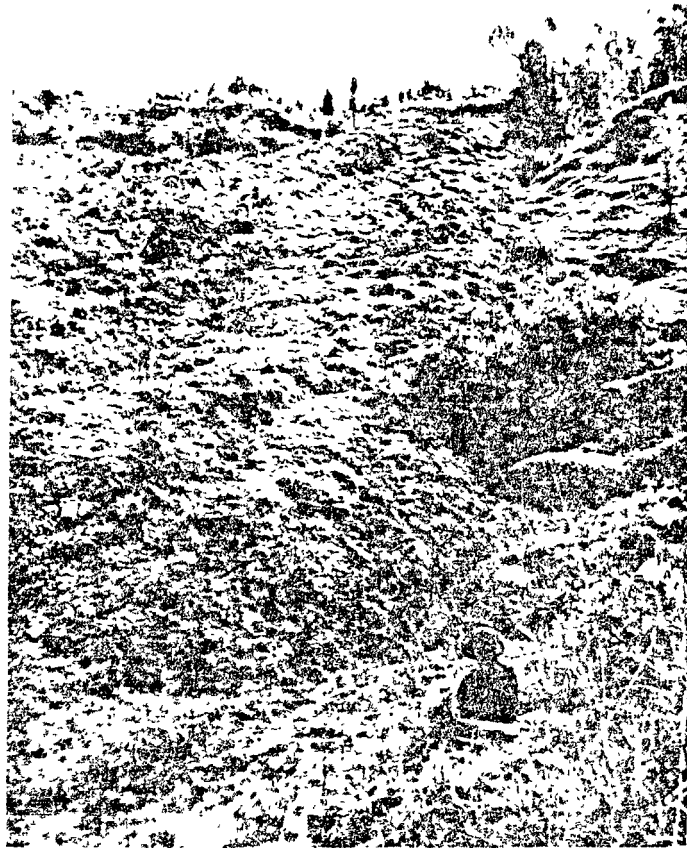
FOTOGRAFIA No. 19. Vista parcial mostrando una pequeña área del deslizamiento de Chipabetel Centro, que nos ilustra la magnitud del problema en las zonas laterales.

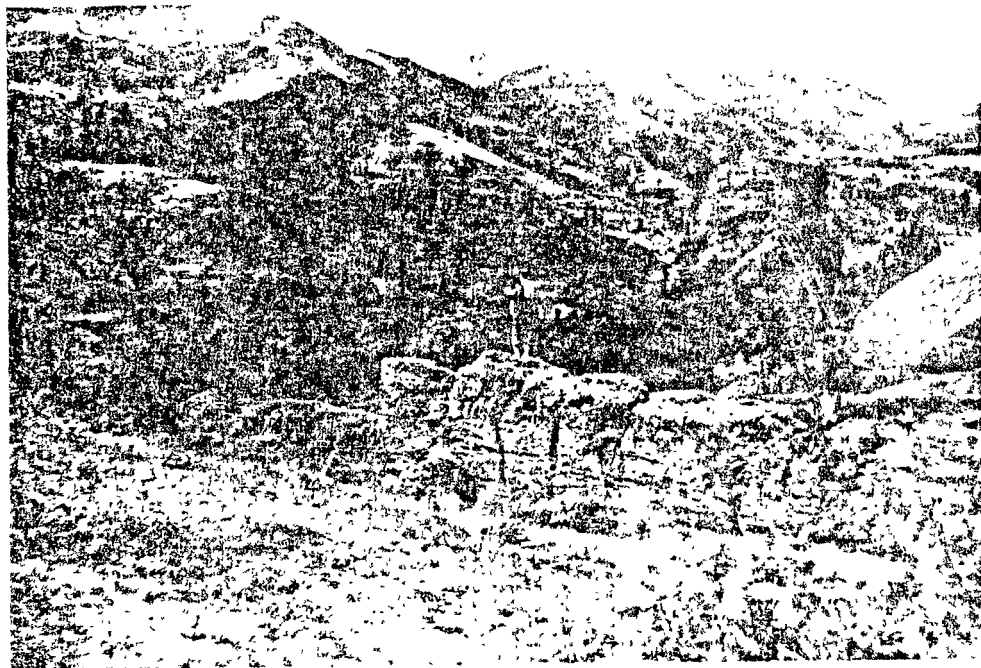
FOTOGRAFIA No. 20. Debido a los esfuerzos con diferentes direcciones, hacia las zonas laterales del deslizamiento de Chipabetel Centro, se presentan desplazamientos de tipo inverso, tal como lo ilustra la fotografía. Obsérvese las estrías horizontales indicando la dirección predominante del movimiento.
