VISITA TÉCNICA AL MUNICIPIO DE YOPAL-POZO PAUTO I

La Subgerencia del Medio Ambiente del Inderena, mediante oficio del 4 de mayo del año en curso, solicitó al INGEOMINAS un concepto técnico en el cual se confirme o no la existencia de estudios de riesgos geológicos realizados por el INGEOMINAS a lo largo de la cuenca del río Cravo Sur incluyendo la ciudad de Yopal y la asignación de especialistas para evaluar el sector donde se encuentra ubicado el Pozo Pauto I. de la Empresa British Petroleum Exploration (B.P.).

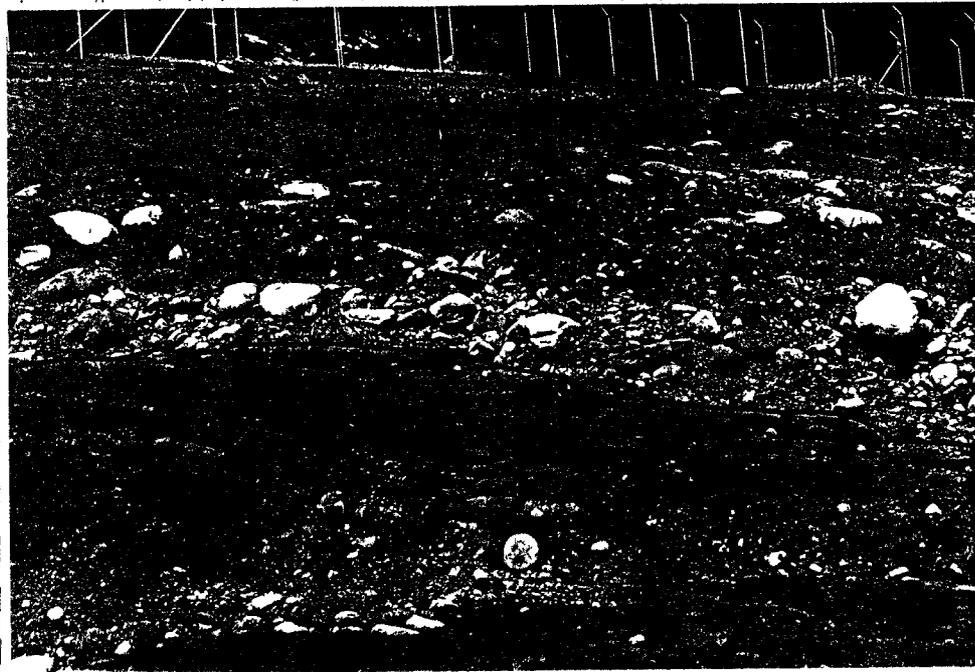
Foto 4. Excavación para instalación del Pozo Pauto I. Nótese el contacto discordante entre rocas terciarias (Formación Diablo) y el nivel de Terrazas Qt3 al NW de la boca del pozo.

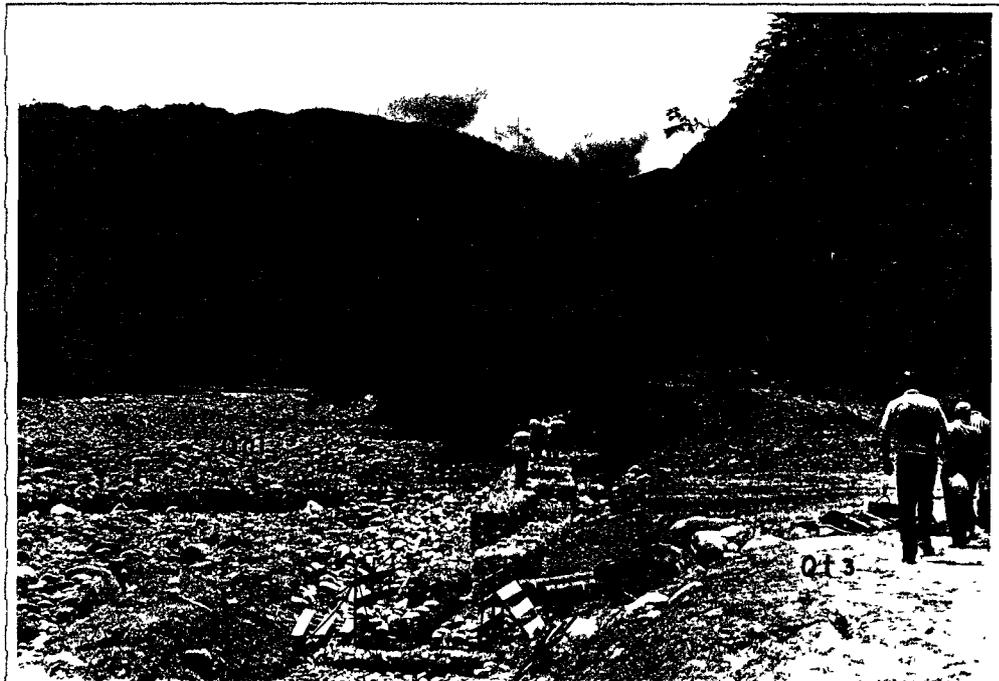
Niveles de Terrazas Qt3. Es el nivel de terrazas más bajo sobre el cual se encuentra localizado el Pozo Pauto I, se levanta sobre el lecho del río Sur mediante un escarpe de 3.5 a 4.5 metros (ver foto 6), encontrándose la boca del pozo ubicada a 50 metros del borde del lecho del río, dentro de este nivel de terraza Qt3; de acuerdo a lo solicitado por el Inderena y a los registros de fotografías aéreas de 1937, 1959, 1979 y 1988, este nivel no ha sido invadido por la corriente del río durante los últimos 55 años. No se tienen registros de fotografías aéreas anteriores a 1937.

Foto 6. Contacto entre el nivel de terrazas Qt3 en el cual se encuentra ubicado el Pozo Pauto I y los aluviones recientes Qal del lecho del río. obsérvese la construcción de un muro de protección en el contacto entre los dos niveles.

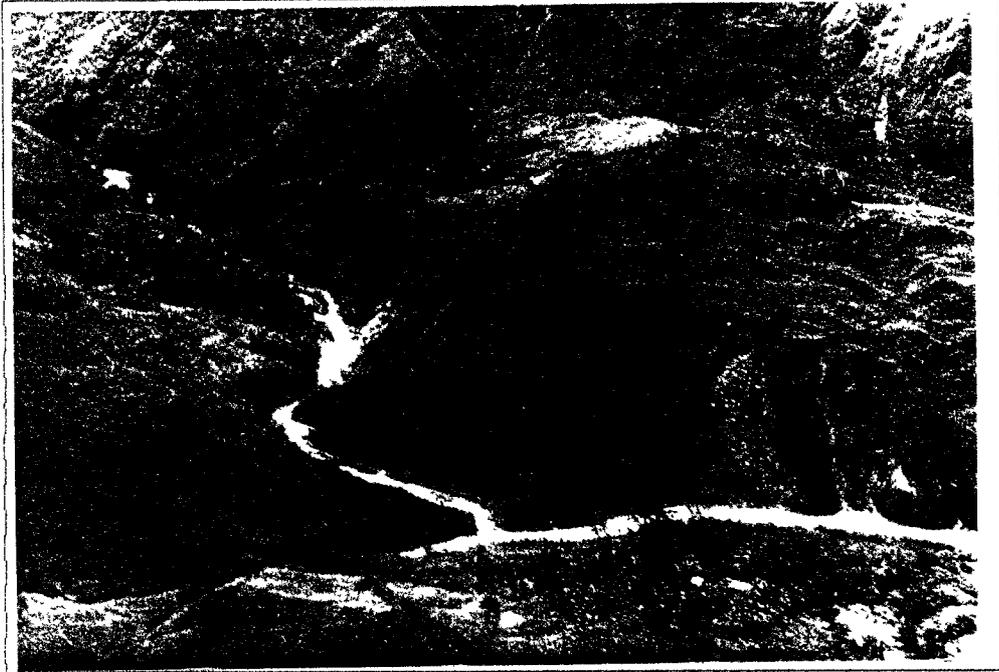
Foto 11. Fenómenos de socavación y deslizamientos en el sector de confluencia de los ríos Negro y Cravo Sur a unos 8 Km aguas abajo de Labranza Grande.
