Informe de Visita

PROBLEMAS DE EROSION DEL RIO FRAGUA CHORROSO  
EN LAS POBLACIONES DE SAN JOSE DEL FRAGUA Y ALBANIA (CAQUETA)

Enero de 1991

Laboratorio de Ensayos Hidráulicos  
Hidroestudios S.A.

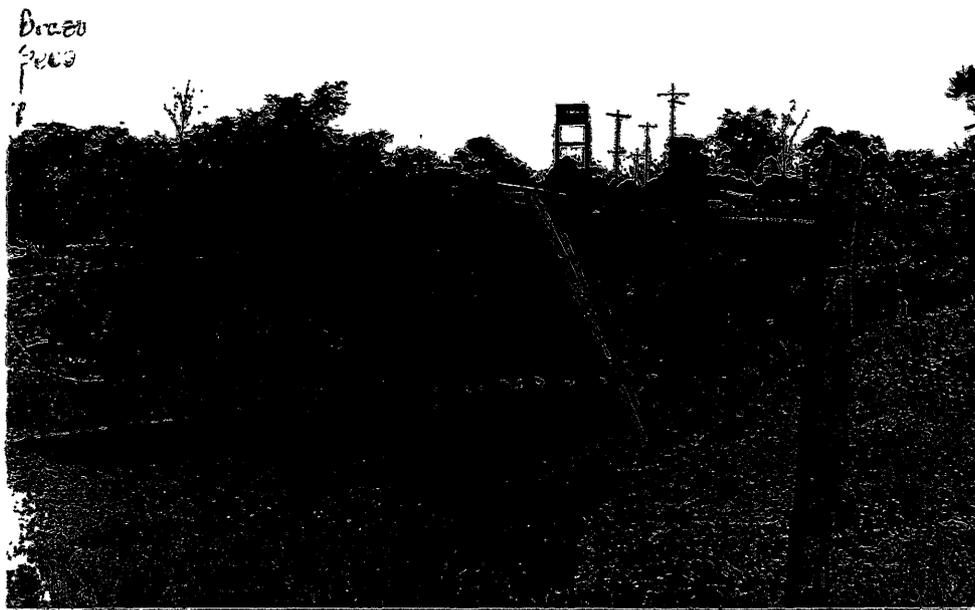
La creciente llegó a Albania, a través del Brazo Seco, y probablemente también a través del Brazo Medio, aunque bastante atenuada. Como lo muestra la Foto 5, Albania está sobre una elevación situada en la margen derecha del Brazo Seco. Esta circunstancia impidió que los efectos de la avenida fueran mayores, pues sólo se inundó el matadero y algunas viviendas rurales (Fotos 6 y 7).

FOTO 5. Entrada a Albania desde San José del Fragua. Observese el desnivel entre la población y el brazo seco. (R-457,17)

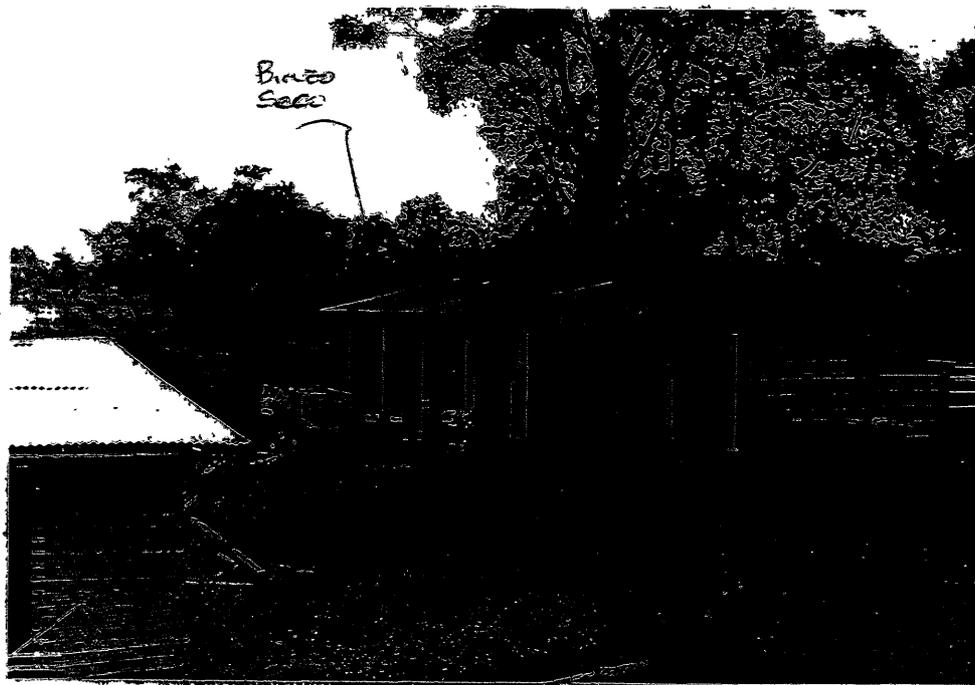
FOTO 6. Matadero de Albania. La creciente alcanzó a cubrir el tanque inferior de agua. (R-457,16)
