**VISITA TECNICA AL ALINEAMIENTO DEL TUNEL DE
CARGA DEL PROYECTO HIDROELECTRICO EL
GUAVIO EN EL SECTOR COMPRENDIDO ENTRE LOS
CAÑOS NEGRO Y ESPEJO**

Santafé de Bogotá, Septiembre 1995

**República de Colombia
MINISTERIO DE MINAS Y ENERGIA
INSTITUTO DE INVESTIGACIONES EN GEOCIENCIAS, MINERIA Y QUIMICA**

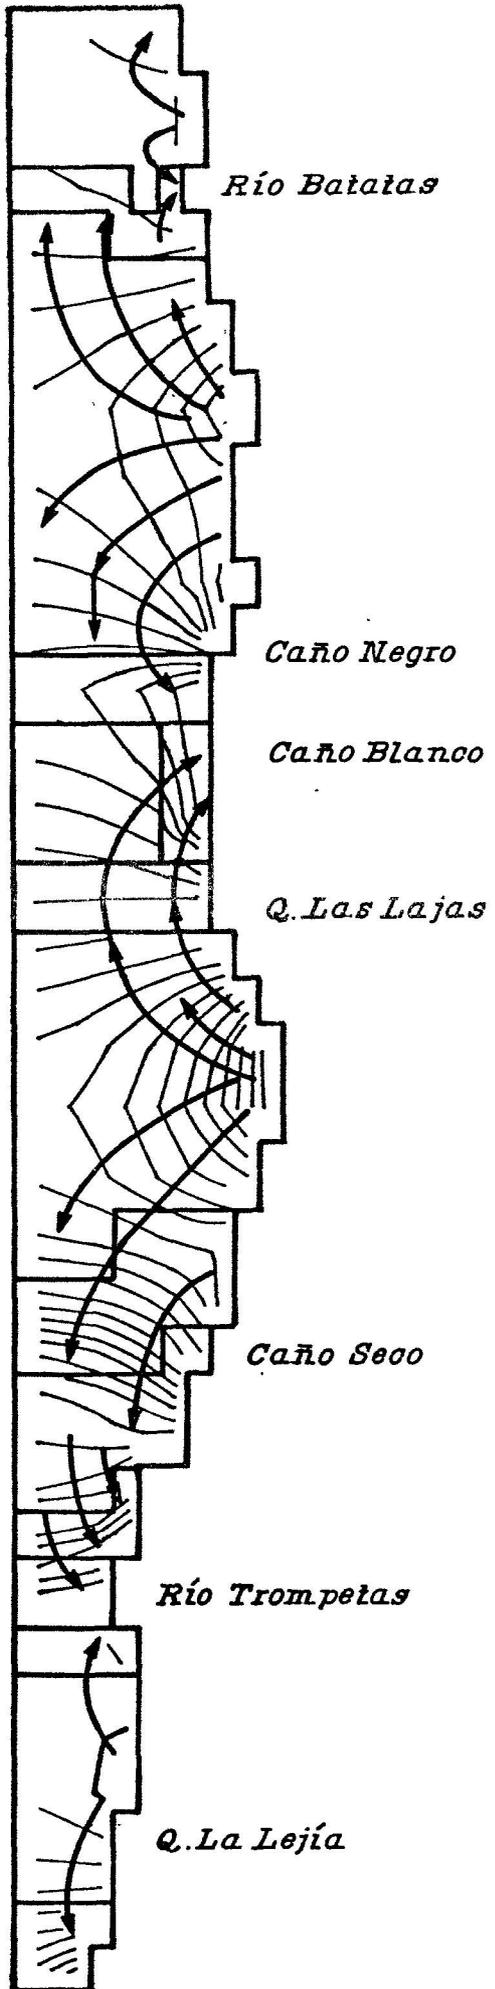
SIMULACION DE EQUIPOTENCIALES Y
 PATRONES GENERALES DE FLUJO A LO
 LARGO DEL TUNEL DE CARGA-CENTRAL
 SUBTERRANEA (1986)

En los sectores de Caño Blanco y Caño Peñuela existe una concentración de flujo o recarga de agua (ver Figs. .2 y 3), que debió ser drenada al efectuar la excavación del túnel, como puede apreciarse en el plano 2 del estudio realizado por La Empresa de Energía de Bogotá. Para este caso y de acuerdo con la figura 3, el drenaje a través del túnel afectaría el alineamiento y sectores aledaños en el tramo entre el sector de San Roque y la divisoria de aguas entre las cuencas de los ríos Guavio y Trompetas, es decir, habría un efecto a nivel regional de descenso del nivel freático , por efecto de la excavación del túnel y posterior ascenso del nivel con la presurización del Túnel.

Por otra parte se considera que el flujo de agua hacia el túnel ocurre principalmente a través de fracturas (porosidad secundaria), pues la secuencia litológica de la cobertura en general es predominante limo-arcillosa, con una porosidad primaria relativamente baja. De acuerdo con los niveles piezométricos que se muestran en el plano No. 2, se puede corroborar que hubo un descenso del nivel original de 60m aproximadamente (ver perforación PT-T1).
