GEOLOGIA AMBIENTAL DEL AREA  
LA VIRGINIA (RISARALDA)  
URBANA Y SUBURBANA DEL MUNICIPIO

JUAN MANUEL GONZALEZ CASTAÑO, Geólogo.  
MARTHA LUCIA JARAMILLO LONDONO, Geóloga.

FREJKA  
CORPORACION AUTONOMA REGIONAL  
DE RISARALDA, (CARDER)  
SEPTIEMBRE, 1989.

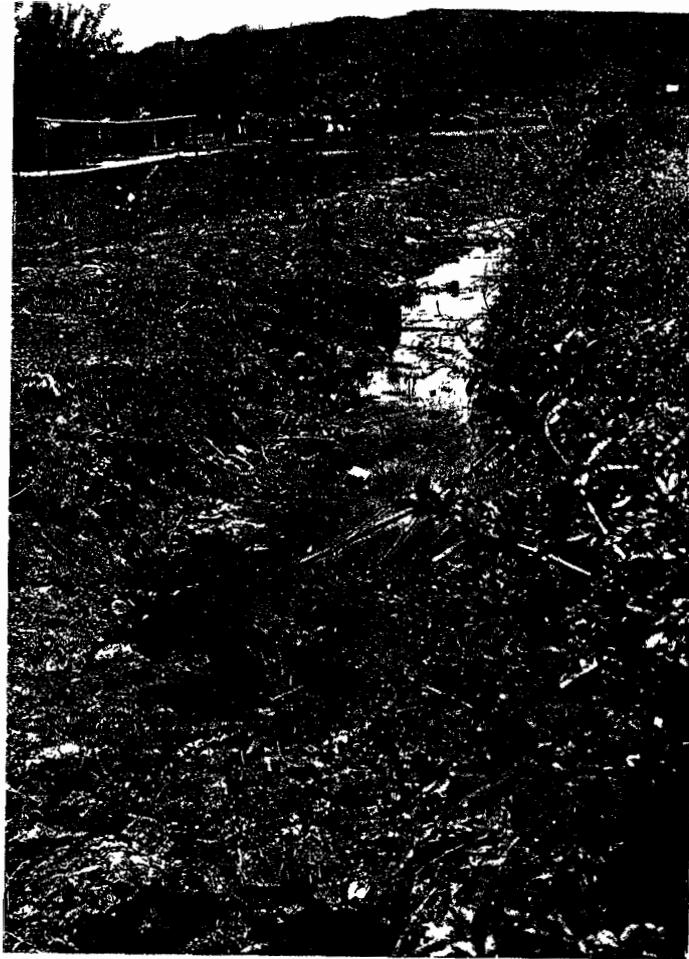
FIGURA 7. Laño de tierra utilizado para evacuar las aguas negras hacia el Río Pisacalda, ubicado en el actual lote del Fondo Popular de Vivienda. Observese los dos profundamientos de terrones en las márgenes.

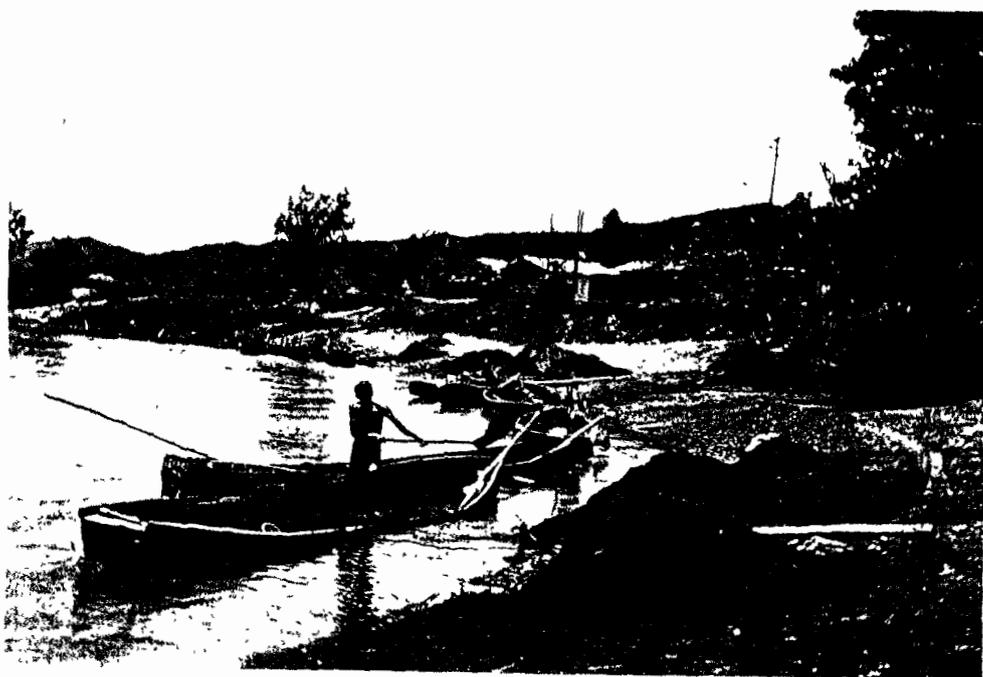
La explotación intensiva del cauce puede generar fenómenos de incisión del cauce y socavación de orillas; sin embargo, explotaciones manuales en pequeña escala tienen menos potencial de degradación, siempre y cuando se siga ejerciendo un control permanente.

FIGURA 8. Zona de descargue de los areneros, localizada en la margen izquierda del Río Risaralda, a nivel del Barrio San Carlos (Carrera 9 con calle 176).

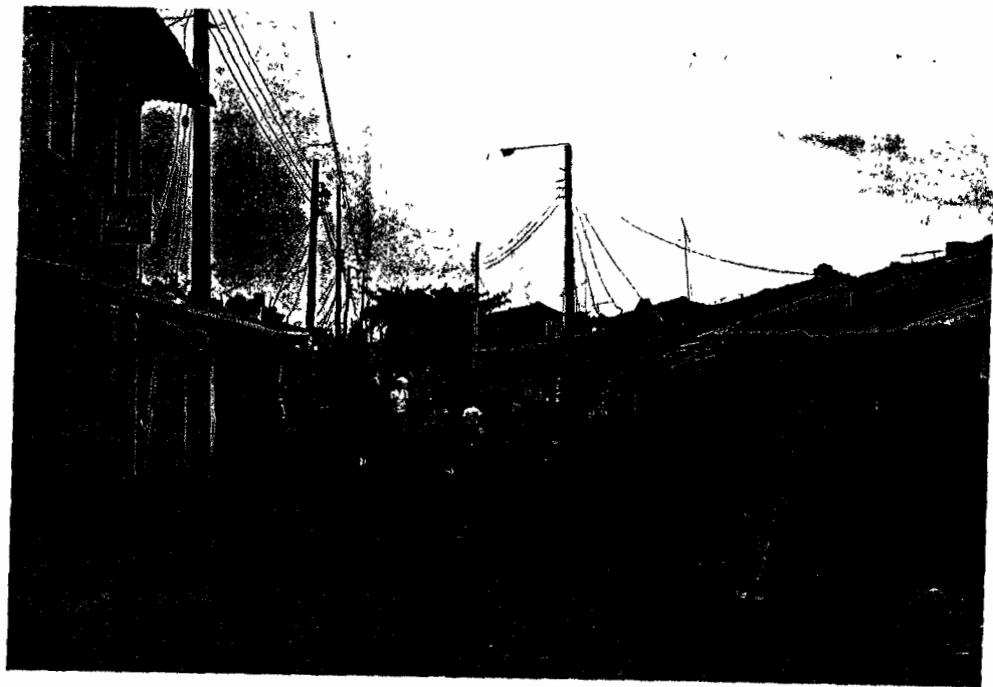
El desarrollo urbanístico del municipio de La Virginia se ha dado en forma particularmente desordenada, debido al repentino crecimiento que tuvo la población con la creación del ingenio azucarero. Este estimuló una corriente migratoria de trabajadores cortadores de caña en su mayoría. Estas personas junto con los areneros, ocupan los barrios más pobres, donde la mayoría de las viviendas se han establecido en zonas de inundación de los Ríos Cauca y Risaralda (Figura 11).

FIGURA 11. Aspecto de un barrio subnormal (Barrio Alfonso López) ubicado en zona inundable del Río Risaralda (Carretera 1a).

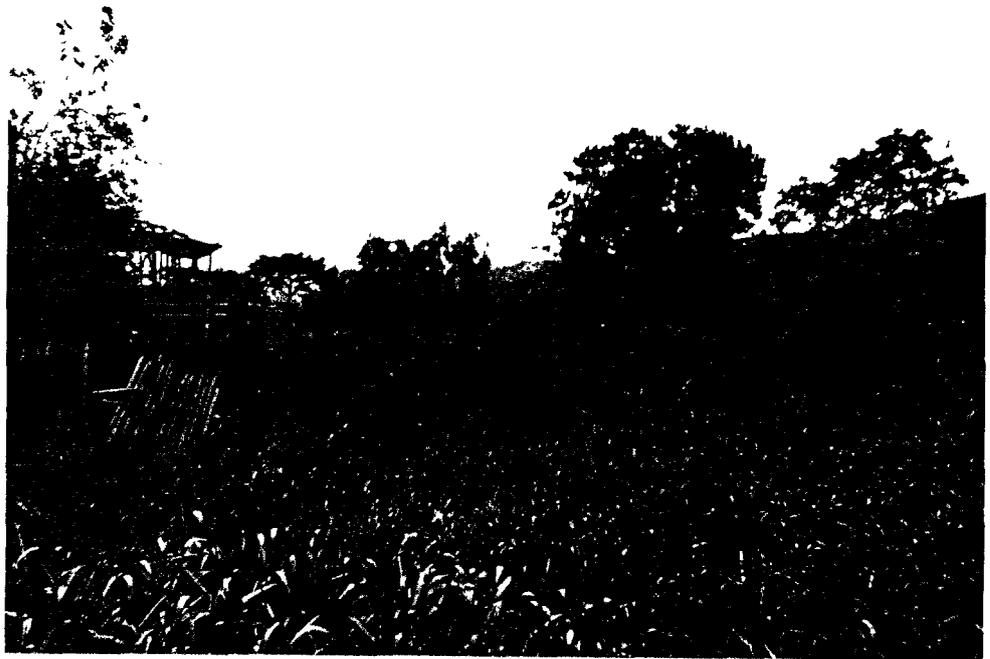
Bajo esta misma categoría se incluye el sector de la denominada "Madre Vieja" (IB1, Mapa 3/3 de aptitud para el uso urbano) al cual caen las aguas negras de los Barrios La Isla V Etapa, San Carlos, Los Gavilanes, Buenos Aires y Alfonso López. (Figura 12). Cuando el Río Risaralda sube utiliza la madre vieja para evacuar parte de sus aguas.

FIGURA 12. Aspecto de uno de los sectores de la madre-  
 zorra utilizado para evacuar las aguas negras  
 de los barrios La Progreso, San Carlos y  
 El Rosalón. Cuando el Río Bizaralida sube  
 de nivel cubre este meandro abandonado  
 para inundar el sector.

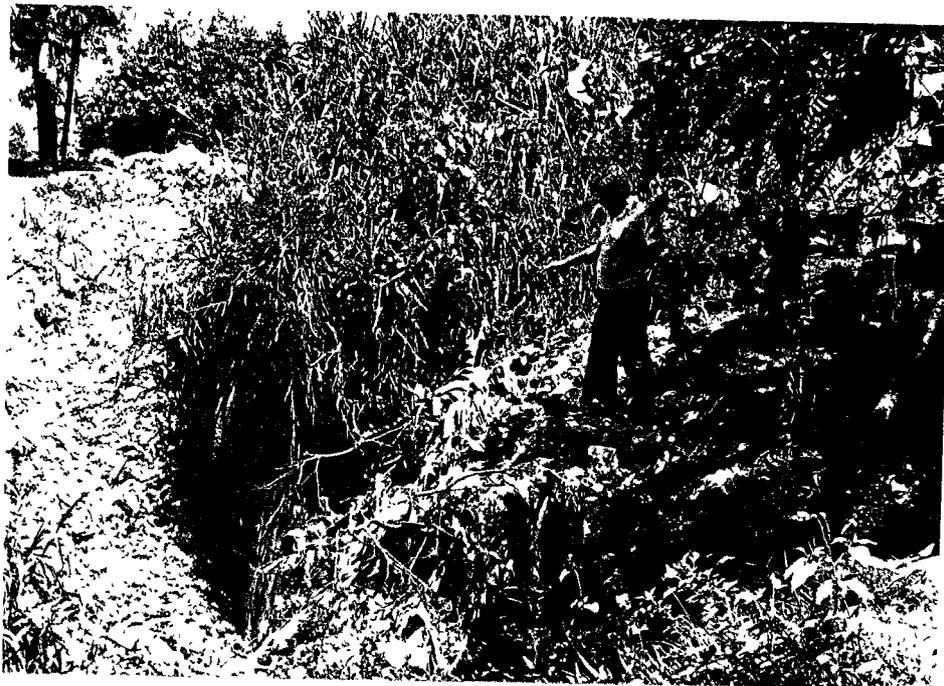
Otro grave problema lo constituyen los vertederos de aguas negras, los cuales son obstruidos cuando los Ríos Cauca y Risaralda suben de nivel (Figura 13 y 14).

1. Descote de aguas neuras sobre el Rio Cauca a nivel de la carrera 11 A con la calle 4. Se observan los botaderos de basura y la falta de mantenimiento del descote. Cuando el nivel de las aguas del Rio Cauca cubo laponan este descote.

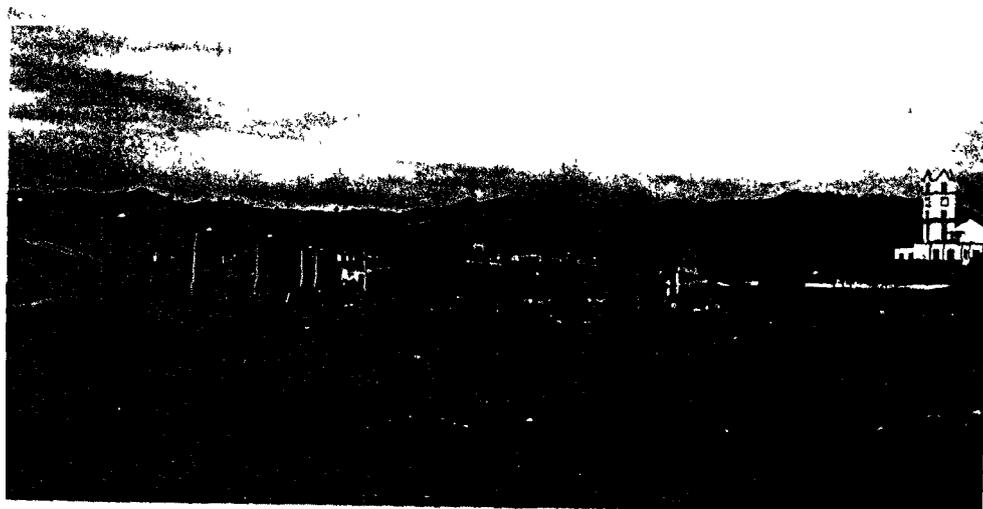
FIGURA 16. Lote baldío contiguo a la tralladora, el cual se inunda periódicamente, aproximadamente cada 4 años.

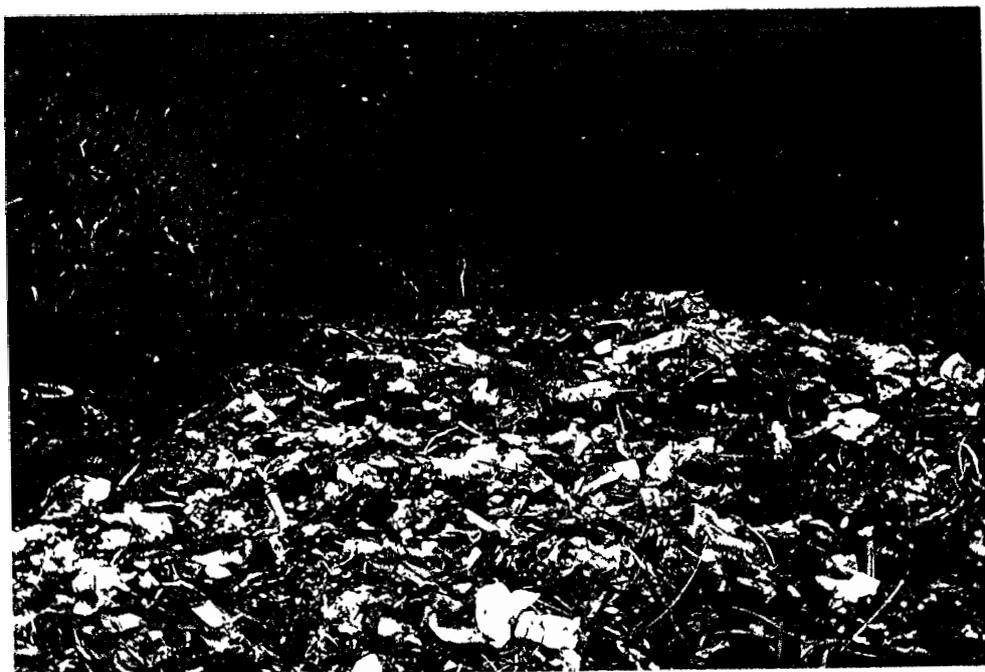
FOTO 4. Basureros y desechos de animales negros en la margen izquierda del Río Pisarcilla, a nivel de la calle 16. Este tipo de basureros, en sitios no adecuados, no se deben permitir.

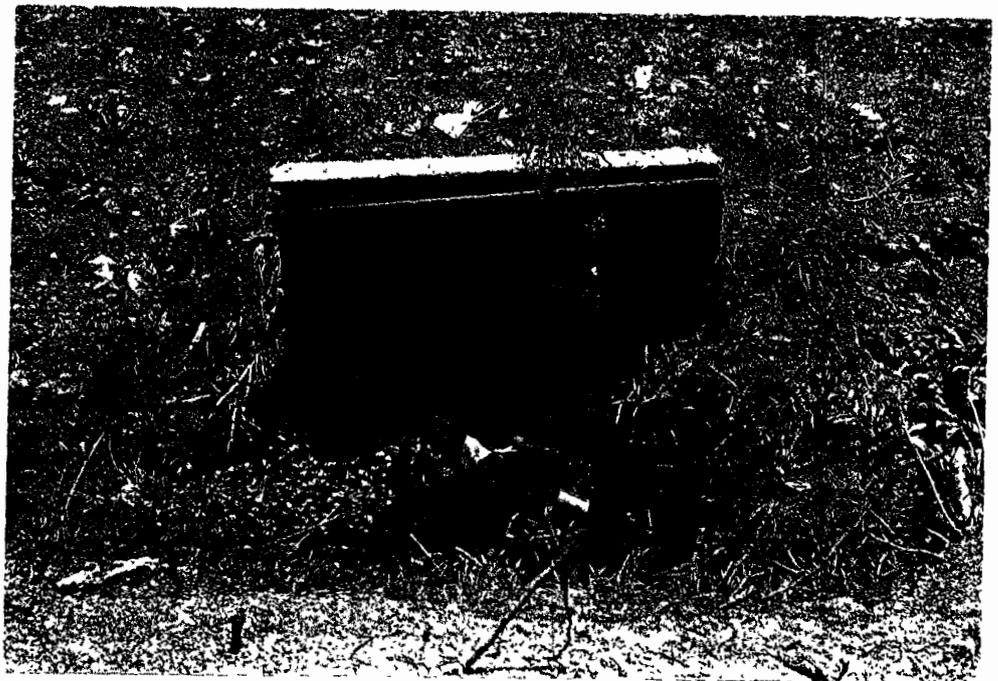
FOTO 6. Estado de los descofes de aguas negras, en el caño  
localizado en el lote del Fondo Popular de Vivien-  
da. condiciones de estos

Obsérvese las malas  
descofes y canales.

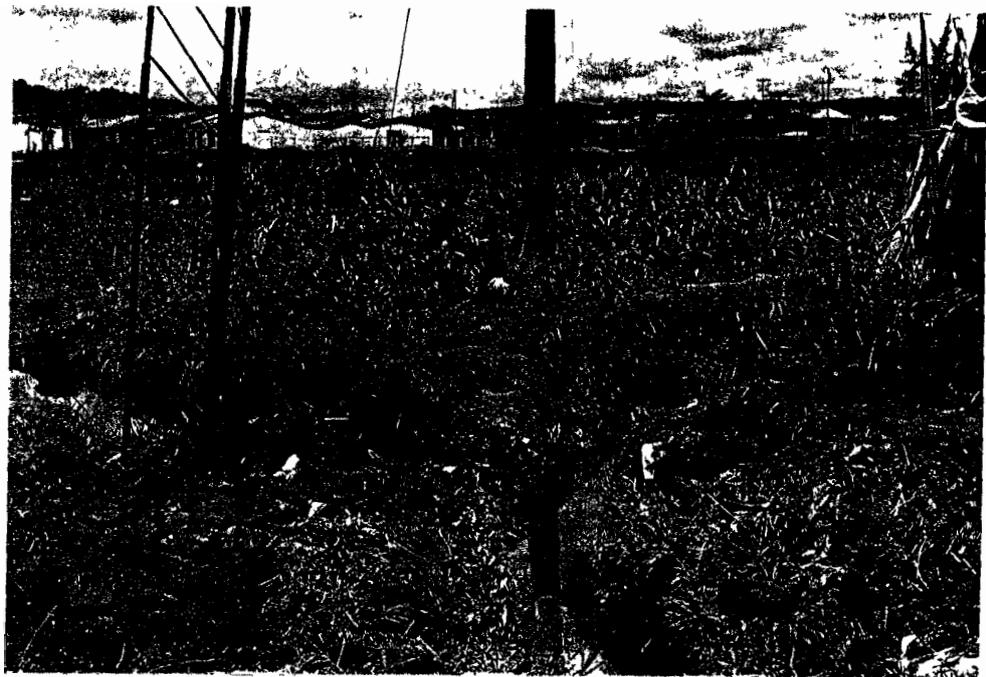
FOTO 9. Estancamiento de aguas negras en el Barrio San Carlos, a nivel de la Calle 13A.

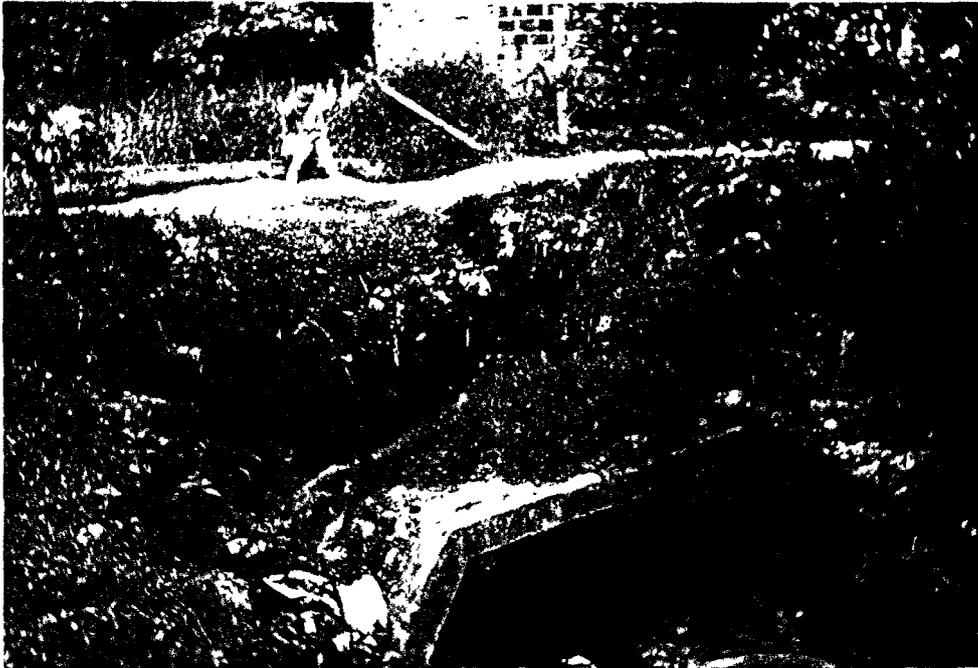
F070 10. Estado actual de algunas obras civiles; puente ubicado en la calle 7 a nivel de la madre vieja.

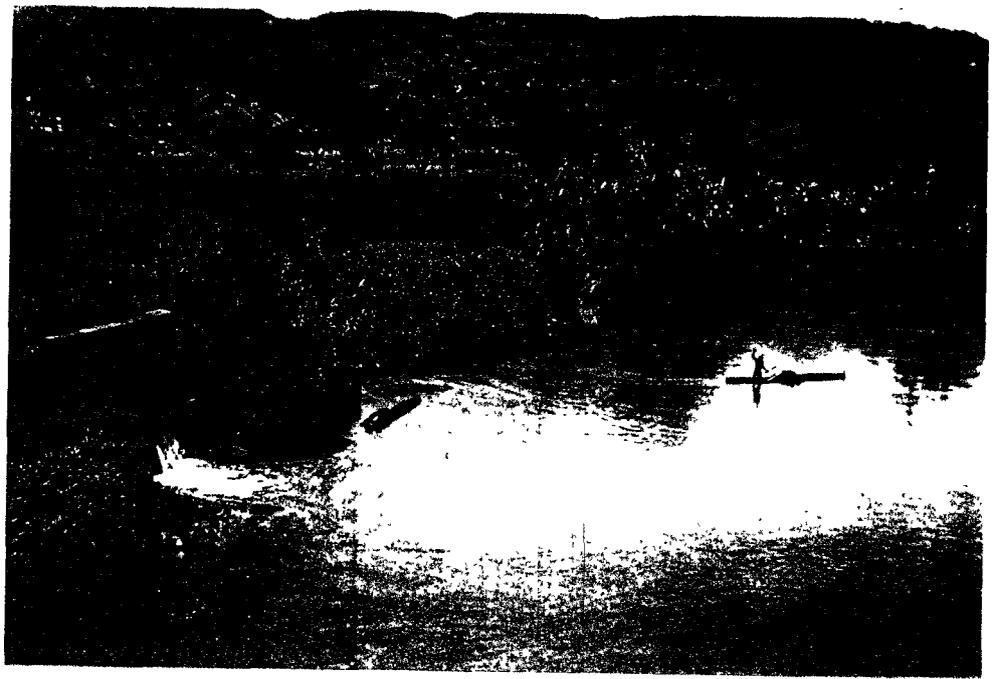
F010 11. Deterioro de algunas obras civiles como descollec y muros de contención, ubicadas en la margen derecha del Río Risaralda, a nivel del puente en la vía a Sanuario.
