**INGEOMINAS**

**RECONOCIMIENTO GEOLOGICO Y GEOTECNICO EN LAS VEREDAS  
DE EL BOQUERON-RASGATA (TAUSA CUNDINAMARCA)**

JAIRO ESQUIVEL BORDA - Geólogo  
LUZ MARINA ARISTIZABAL - Ingeniero

Bogotá, Junio de 1990

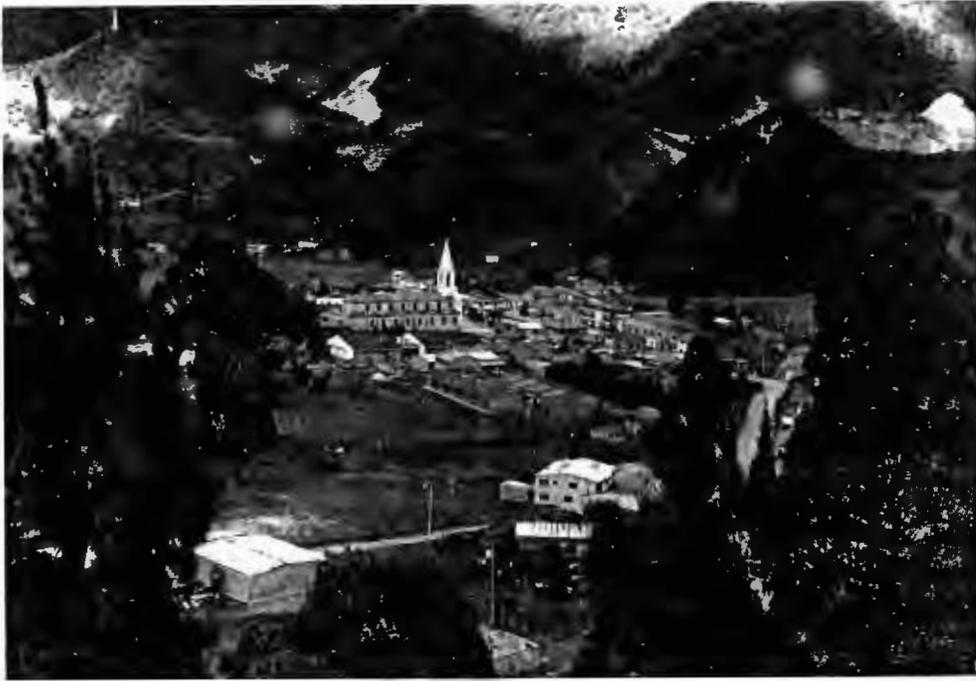
La región se caracteriza por tener una zona montañosa al Noroeste y una suavemente ondulada a plana hacia el Sureste (Fig.2). Presenta dos pisos térmicos: uno frío y uno de páramo. Según el censo de 1973, en la cabecera habrían 283 habitantes y en el rural 4.152. El municipio fue creado en el año de 1748. La actividad económica está orientada principalmente hacia la explotación de minas de carbón, la ganadería y la agricultura.

FIGURA No. 2 Vista panorámica de Tausa - Cundinamarca
