INFORME DE VISITA TÉCNICA

**VEREDAS SAN JUAN ALTO Y BAJO
GENOVA, (QUINDÍO)**

21 DE ABRIL DE 2020

Lugar: Vereda San Juan Alto y Bajo, Génova (Quindío)

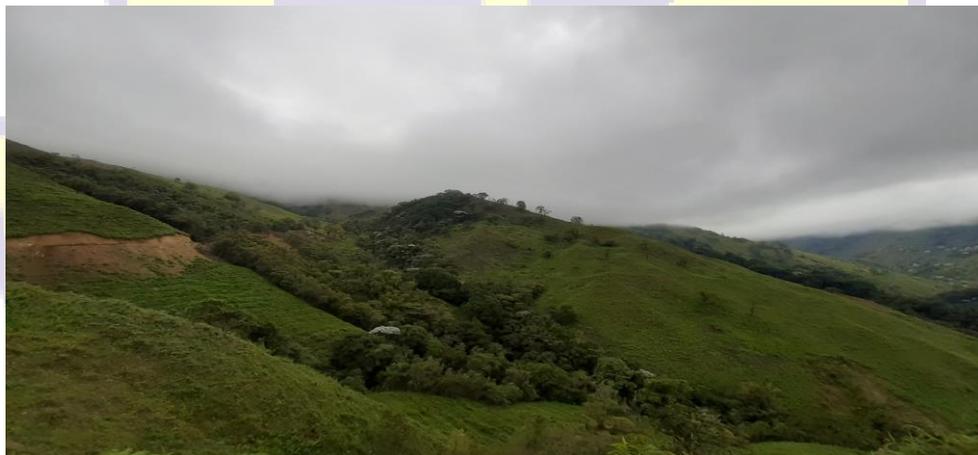
Figura 1 Tramo vereda San Juan Alto.

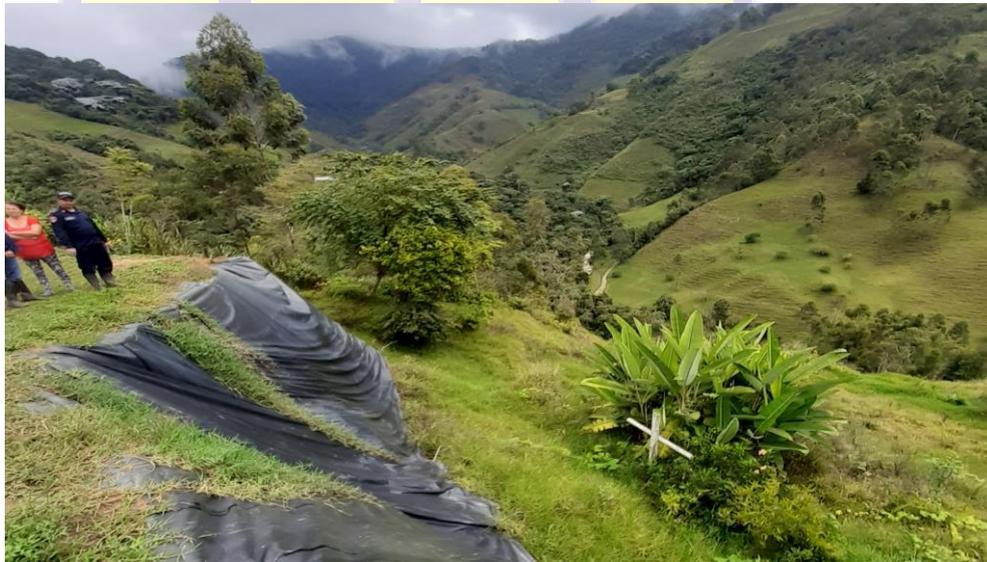
Se observó una pendiente dentro del terreno que actualmente se encuentra intervenida. En el año 2018 una parte del predio fue afectada a causa de un deslizamiento de tierra que afectó el terreno, modificando el paisaje natural del mismo. La obra que se muestra en la figura 2, se realizó con el objetivo de mitigar y reducir el riesgo de posibles nuevos casos de deslizamiento de tierra en el talud. Actualmente el estado del talud es estable, no se han registrado eventos por remoción o desprendimiento del talud.

Figura 2. Obra de mitigación. Finca La Ilusión.

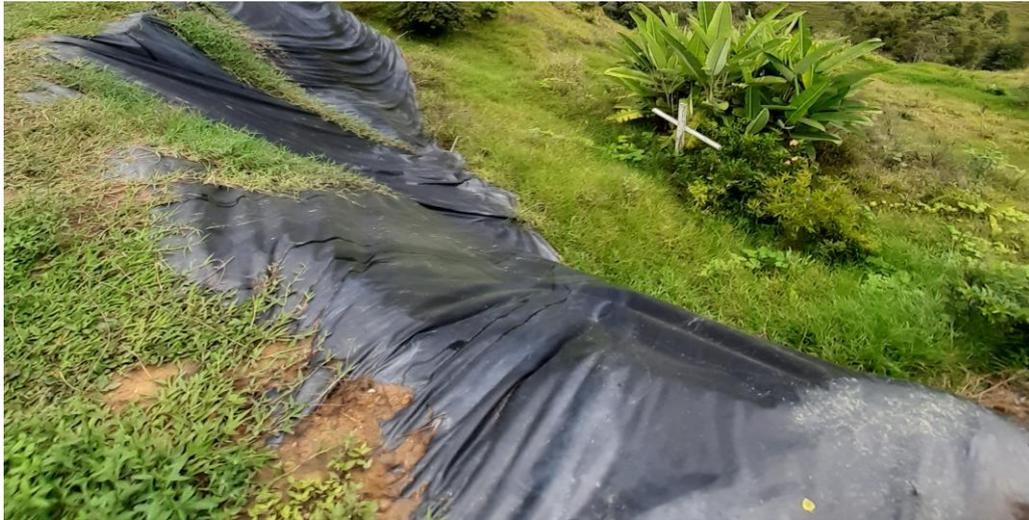
Como se puede observar en la figura 3, la obra consiste en el cubrimiento del talud con ayuda de un material de plástico grueso que permite el soporte de la capa superficial del terreno y evita los efectos directos en el suelo por acciones de escorrentía y saturación del suelo.

Figura 3. Obra de mitigación. Finca La Ilusión. (2)

- El talud originado en la finca La Ilusión, se dio por efecto de presión en el suelo a causa de las instalaciones de los pozos sépticos que fueron allí instalados y que, actualmente, no se encuentran. Lo último incide de manera directa en que el talud no haya registrado nuevos casos de remoción o erosión de suelo. También debe tenerse en cuenta la protección del talud en temporadas de intensa escorrentía a causa de alta pluviosidad que brinda la obra llevada a cabo en el sitio. No obstante, el talud se encuentra muy cercano a la vivienda y debe ser monitoreado por sus propietarios. Si bien la obra protege la capa superficial del suelo por eventos de alta escorrentía o sobresaturación, se debe vigilar el estado de la misma, con el fin de verificar que este sea óptimo.

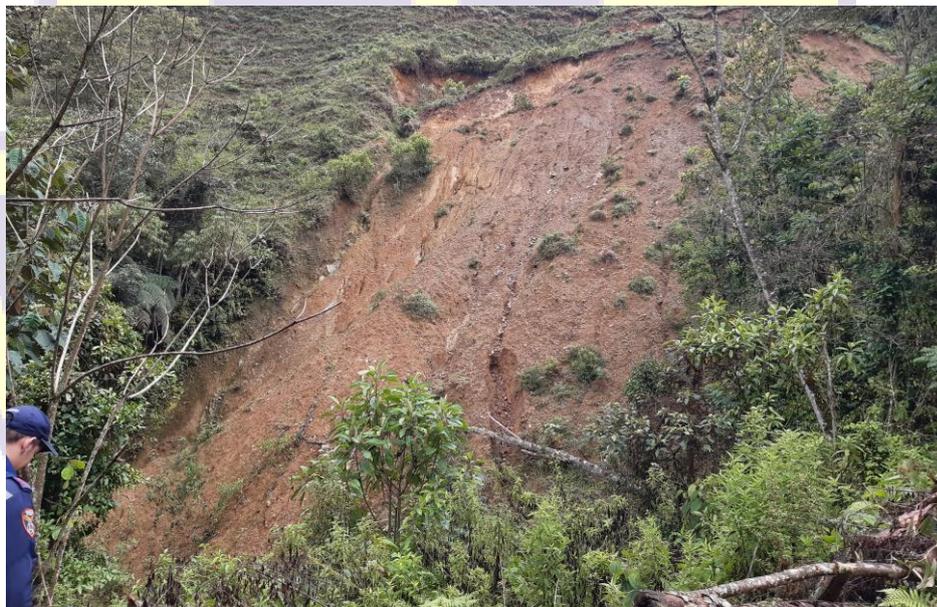
El talud ubicado en la propiedad demostró un deslizamiento rotacional periódico -que ha ido en aumento- y presenta transformaciones del suelo en forma de cárcavas y escarpes en dirección hacia abajo del talud, donde se encuentra una quebrada que pasa por terrenos de fincas aledañas. El suelo del terreno es de tipo grava-arcilloso, dejando en evidencia material rocoso y vegetal que ha sido arrastrado.

Figura 4. Deslizamiento. Finca El Porvenir.

Debido a que el deterioro del talud ha sido paulatino y la capa superficial se encuentra expuesta, los riesgos son altos ante posibles deslizamientos que generen represamiento de la quebrada cercana. Así mismo, la vulnerabilidad del talud se verá afectada en los períodos de lluvia intensa pues no existe cobertura vegetal que actúe como barrera natural.

- Se recomienda llevar a cabo actividades de monitoreo, seguimiento y vigilancia de los taludes ubicados en las fincas La Ilusión y El Porvenir. La finca El Porvenir, requiere especialmente un control debido a que el talud puede afectar directamente el cuerpo de agua que se encuentra cercano (como se evidenció en el registro fotográfico), generando así un represamiento en períodos de lluvia intensa que afecte potencialmente tanto los cuerpos de agua que confluyan con este, como el paisaje natural y viviendas cercanas.

- Llevar a cabo actividades de limpieza de escombros en el talud ubicado en la Finca El Porvenir. Posteriormente, se recomienda una reforestación de la zona con el fin de crear una bio-barrera, solución rentable que protege contra la inestabilidad del talud.

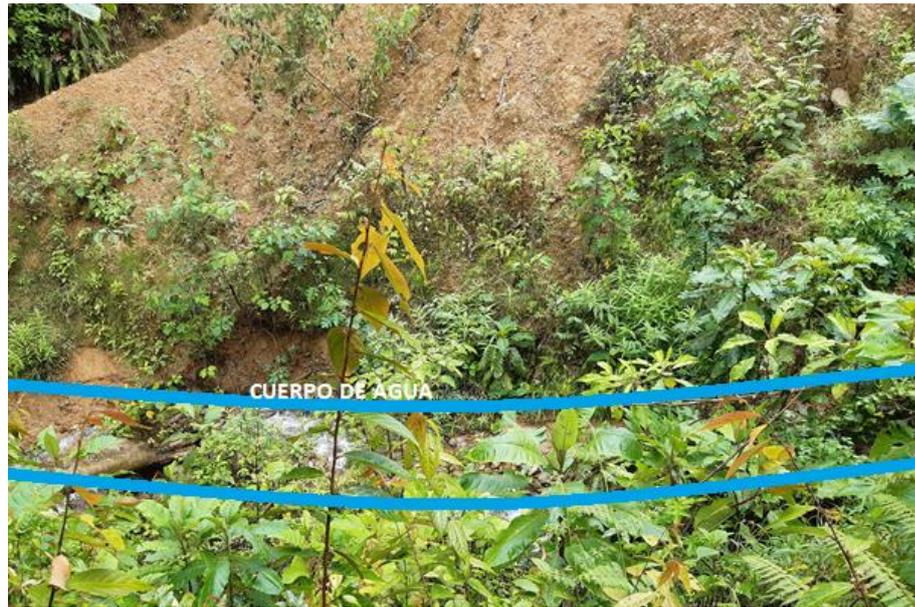
Figura 5. Cuerpo de agua abajo del deslizamiento. Finca El Porvenir.

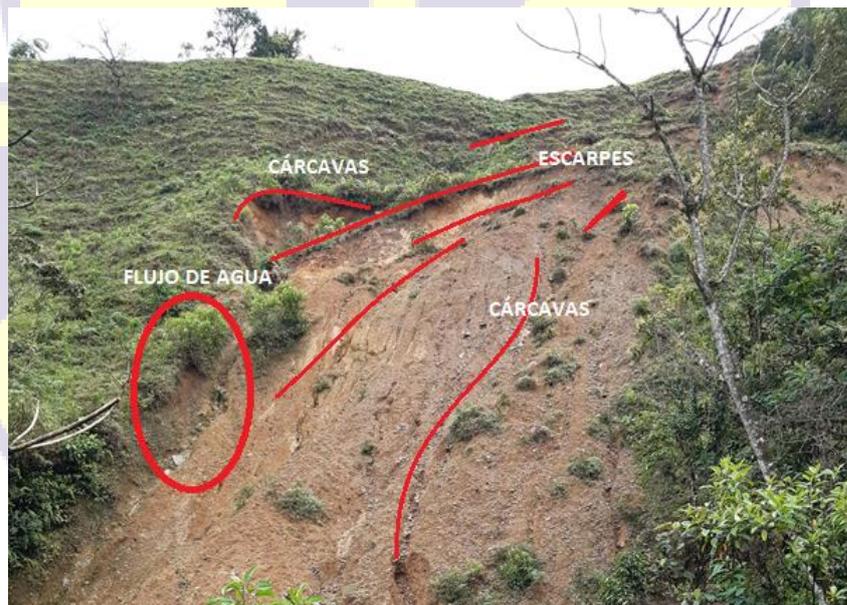
Así mismo, se identificó que existe un flujo de agua superficial en el talud, el cual, puede influir en la inestabilidad del mismo, ya que cualquier presencia de un flujo hídrico tiene afectación en el suelo por su capacidad de soporte en términos de saturación. Esto quiere decir que, cuando un suelo sobrepasa su capacidad de retener agua -como pasa usualmente en suelos de tipo arcilloso que tienen alta capacidad de retención, pero al entrar en contacto con esta se vuelve inestable su estructura- este pasa a sufrir eventos de erosión y eventualmente, desprendimiento.

Figura 6. Escarpes, cárcavas y flujo de agua existente en la ladera. Finca El Porvenir.

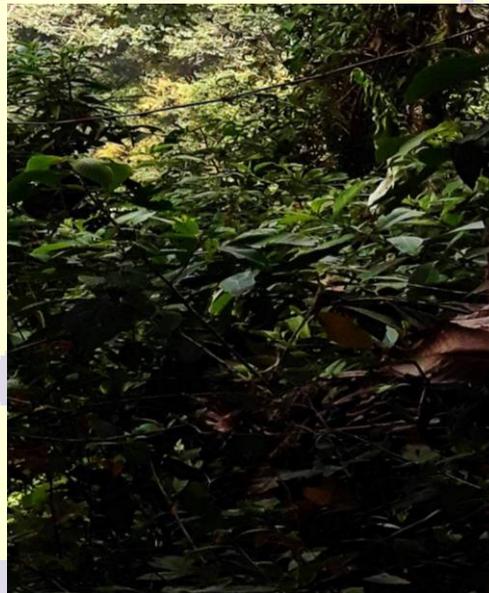
El predio en mención había presentado eventos por deslizamiento de tierra que afectaron la vía por donde transita la población aledaña. No obstante, la Corporación Autónoma Regional del Quindío llevó a cabo actividades de reforestación en la zona que actuaría posteriormente como barrera natural para proteger la capa superficial del suelo. De ese modo, se establece que el talud una vez intervenido, no representa un riesgo para el área de influencia y/o predio donde se encuentra ubicado.

Figura 7. Capa superficial reforestada. Finca La Pradera.

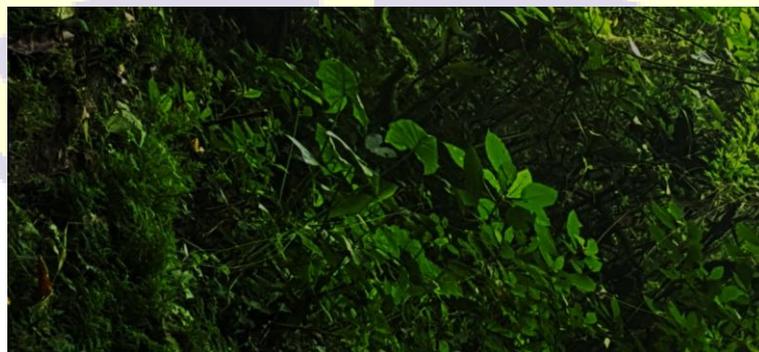
Figura 8. Capa superficial reforestada. Finca La Pradera.
