**CONCEPTO TÉCNICO SOBRE LA AMENAZA POR DESLIZAMIENTOS Y
AVENIDAS TORRENCIALES EN LA CUENCA DEL RÍO CAÑAVERAL,
MUNICIPIOS DE SAN JOSÉ DEL PALMAR (CHOCÓ), LA CELIA (RISARALDA)
Y EL AGUILA - CORREGIMIENTO DE VILLANUEVA (VALLE DEL CAUCA)**

Bucaramanga, enero de 2017

Dirección de
Geoamenazas

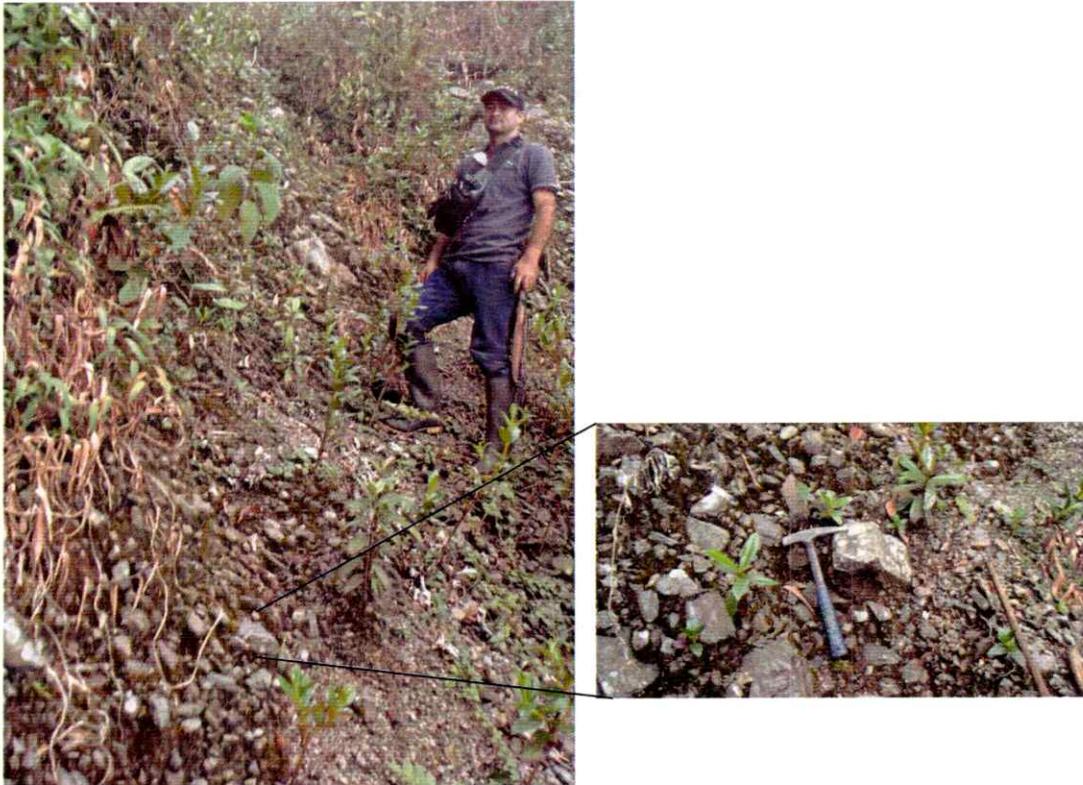
Figura 9. Depósito Coluvial en la corona de un deslizamiento traslacional de detritos, clasto soportado, conformado por cantos y algunos bloques angulares de limolitas y areniscas de color gris oscuro. En el sitio, la roca se encuentra cizallada (punto 2 de la figura 6).

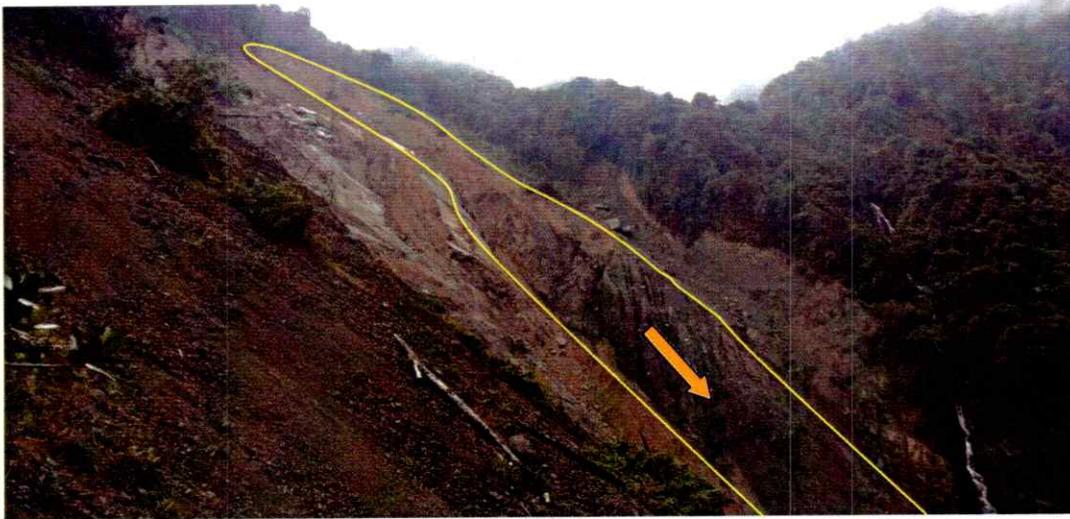
El material que conforma el deslizamiento se compone principalmente de detritos de limolitas, de manera parecida a un depósito de derrubios, con cantos de tamaño promedio de 10 cm, provenientes del desprendimiento de roca triturada de la corona. Igualmente se observan bloques de hasta 2 m de diámetro, de areniscas, de formas sub angulares y tabulares, que provienen del desprendimiento masas de roca poco fracturadas, de sectores topográficamente más elevados y adyacentes al deslizamiento (Figura 10).

Figura 10. Panorámica de la corona de deslizamiento. En primer plano se observa un depósito de derrubios y en el centro (bordeado por una línea amarilla), una masa de coluvión en condiciones muy inestables, sobre un plano de estratificación de 36° de inclinación.

Las causas de este deslizamiento se deben a las condiciones geológicas, propias del terreno, entre las que se destacan, el alto grado de fracturamiento de las rocas, posiblemente por efecto de una falla a lo largo de la quebrada. Otro factor incluye, la posición de las capas de roca, que son paralelas a la ladera y de alta pendiente; la morfología escarpada del área; las condiciones hidrometeorológicas y la actividad sísmica proveniente de la zona del pacífico, asociada a la tectónica de placas.

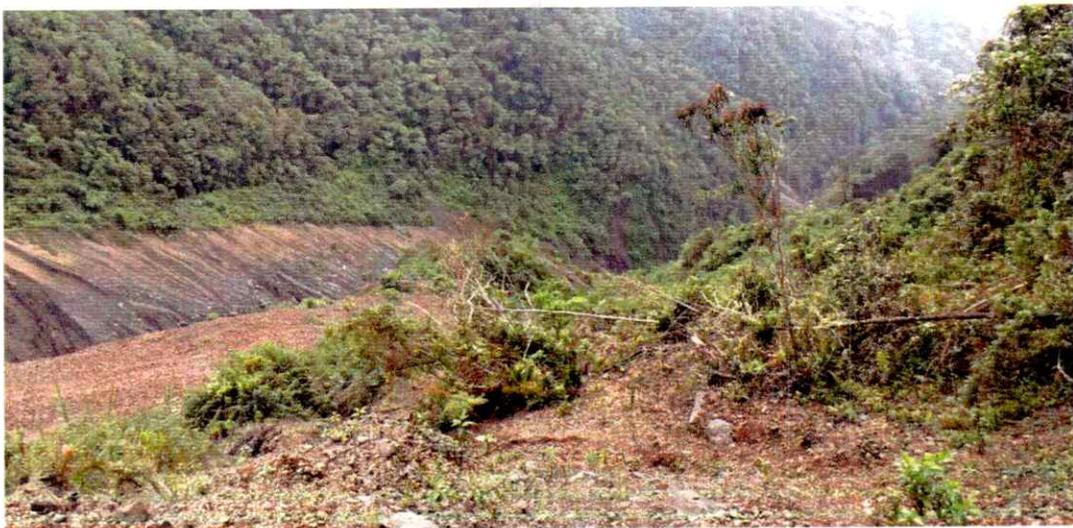
Hacia la pata del deslizamiento el material se canaliza formando un encañonamiento o embudo, por donde se distribuye el material a lo largo de la quebrada que nace en el sector, en un tramo de 800 m, comportándose como un **flujo de detritos** (Figura 11). El perfil longitudinal de la ladera tiene una inclinación variable entre 30° y 40° , hasta llegar al río Cañaveral, donde se forma una garganta en la que se han presentado represamientos en años anteriores.

Figura 11. Flujo de detritos canalizado proveniente de la pata del deslizamiento. La quebrada se encañona hasta llegar al río Cañaverál, formando una garganta donde han ocurrido represamientos.

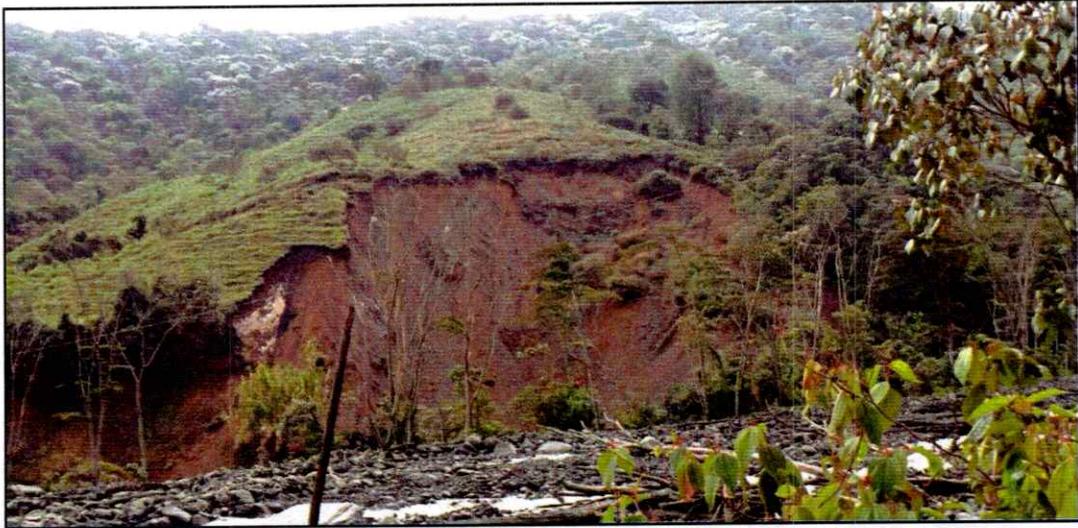
1. Deslizamiento rotacional. Sobre la margen derecha del río Cañaveral, localizado en el punto 6 de la figura 6, se presenta un deslizamiento rotacional de detritos de pequeñas dimensiones, el cual involucra suelo residual y roca intensamente fracturada. El plano de falla está definido por el contacto entre la superficie natural del talud de roca inalterada y el saprolito (suelo y roca alterada). Las dimensiones aproximadas del movimiento en masa (MM) son: 30 m de alto, 50 m de ancho y un espesor entre los 2 y 8 metros (Figura 12). Estas dimensiones dan un volumen de material de aproximadamente 7500 m³.

Este MM se encuentra activo, es regresivo y tiene alta probabilidad de continuar desprendiendo material, ya que se encuentra en una zona de falla, por lo cual la roca se encuentra altamente fracturada, la pendiente de la ladera es alta y en la corona hay fuerte intervención antrópica (deforestación).

El material deslizado cae continuamente al río, por lo cual ha cambiado su cauce y se recuesta ahora sobre su margen izquierda, causando erosión lateral y amenaza con recapturar un antiguo cauce que puede causar daños en viviendas localizadas en los alrededores.

Figura 12. Deslizamiento rotacional de detritos y suelo residual ubicado sobre la margen derecha del río Cañaverál.

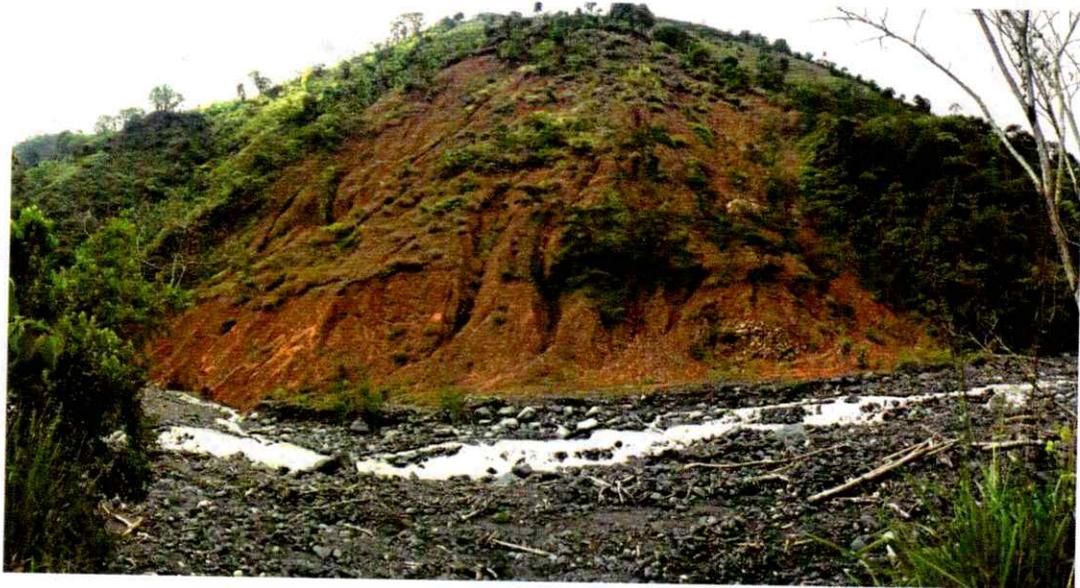
2. Deslizamiento Traslacional. Doscientos metros hacia aguas abajo del deslizamiento anterior (punto 7 de la figura 6), se encuentra un **deslizamiento traslacional de detritos** de carácter superficial, el cual se movió a lo largo de una superficie plana con inclinación aproximada de 40° . El plano de falla está definido por el contacto entre el suelo residual y la roca alterada. Las dimensiones aproximadas son: 70 m de ancho, 50 m de longitud y un espesor entre los 2 y 3 metros. Estas dimensiones dan un volumen de material de aproximadamente 7000 m^3 , el cual cae continuamente al río por efectos de la erosión que se da en forma de surcos y cárcavas.

Aunque las causas que iniciaron este MM, y el descrito en el numeral anterior, son principalmente naturales (rocas intensamente fracturadas, inclinación de las capas en el mismo sentido de la pendiente y suelos residuales, entre otras), pudo haber sido detonado por lluvias, deforestación y la actividad agrícola que se presenta en estas laderas de alta pendiente (Figura 13).

Figura 13. Deslizamiento superficial de detritos y suelo residual acompañado por procesos de erosión en forma de surcos y cárcavas, que forman pequeños conos de detritos en la margen derecha del río Cañaverál.

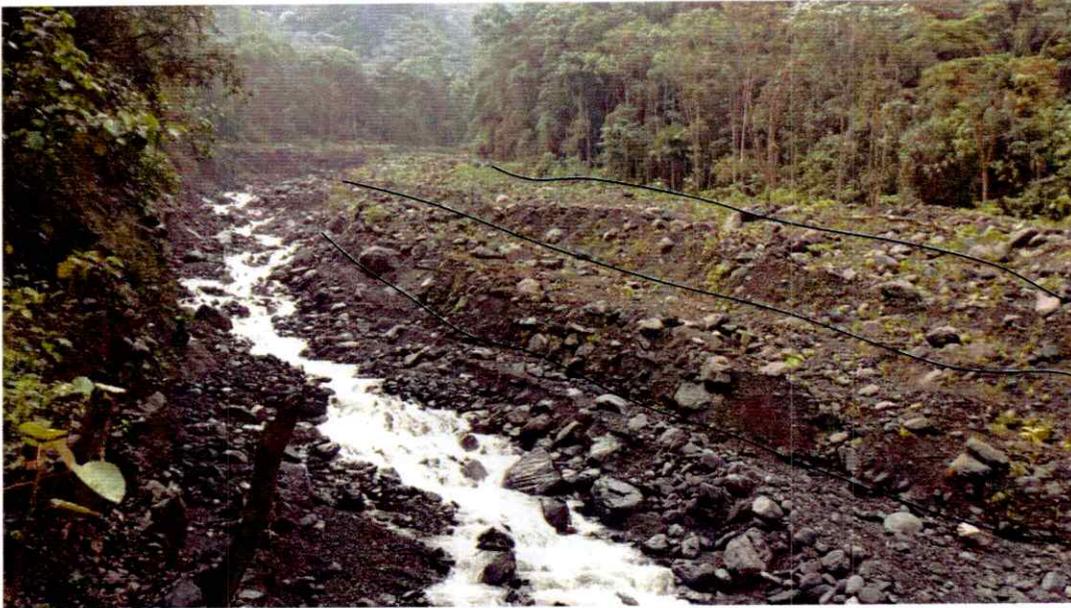
características similares en cuanto a volumen de material desplazado y diámetro de los cantos y bloques que conforman cada nivel (Figura 14).

Figura 14. Niveles de material depositado por avenidas torrenciales en el cauce del río Cañaverál. Obsérvese la homogeneidad en el espesor de los niveles (2 m cada nivel aproximadamente) y en la distribución y tamaño de los materiales. Foto tomada hacia aguas arriba del punto 4 de la figura 6.

Todos los cantos y bloques observados son aproximadamente de la misma composición (limolitas y areniscas de grano fino y muy esporádicamente conglomerados), se encuentran inalteradas a ligeramente meteorizadas y no presentan en su superficie líquenes, lo cual indica eventos muy recientes. Sólo se observa el crecimiento incipiente de maleza.

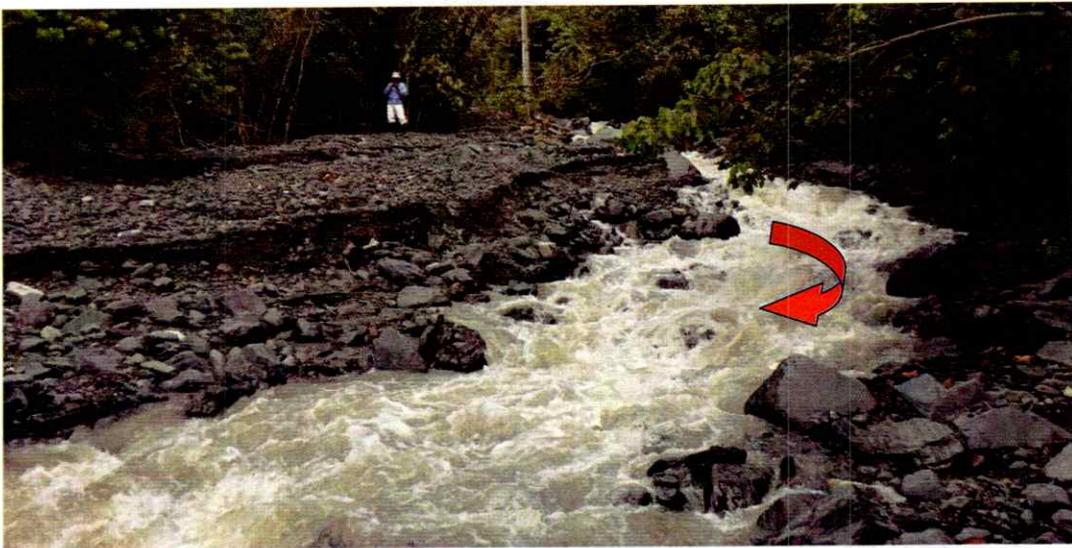
Si lo anterior se produce, hacia aguas abajo se ubican una serie de viviendas (puntos 6 a 10, en la figura 15), incluida la finca Los Mangos y la Escuela Luis Eduardo Ochoa, entre otros, que podrían ser afectadas por inundación y sedimentos.

Figura 16. Sitio donde el río socava lateralmente hacia su borde de terraza de muy baja altura amenazando con capturar un antiguo cauce. Foto tomada hacia aguas arriba desde el punto 5 de la figura 15.

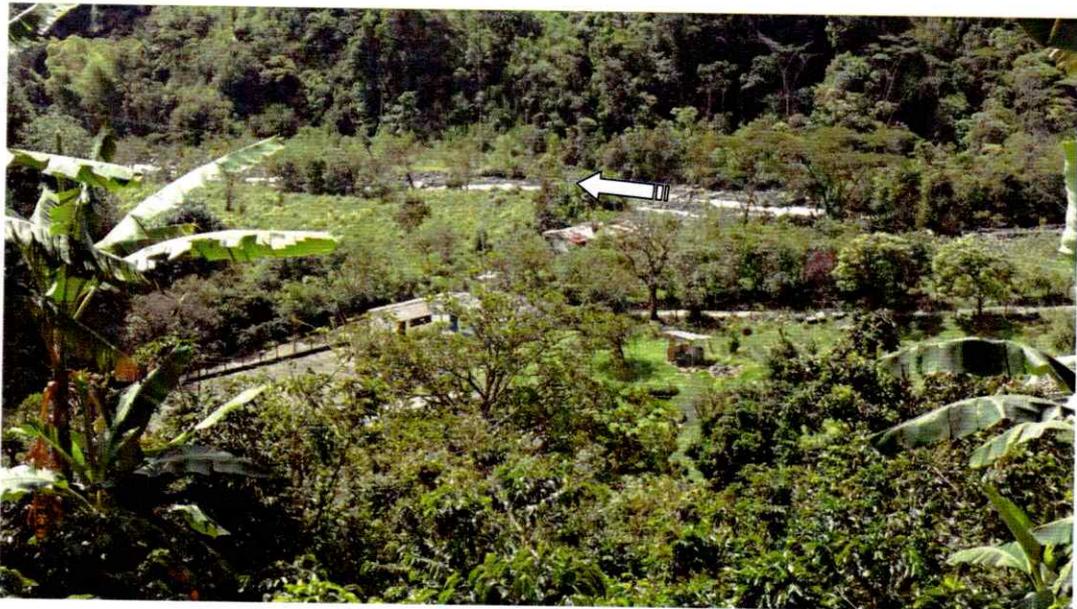
Toda esta zona quedaría expuesta a alto riesgo si se produce la captura del cauce antiguo aguas arriba, como se mencionó en el punto anterior, produciéndose divagación e inundación y sedimentación en la Escuela y sus alrededores.

Figura 17. Valle fluviotorrencial del río Cañaveral en los alrededores de la Escuela Luis Eduardo Ochoa. Foto tomada hacia el occidente.

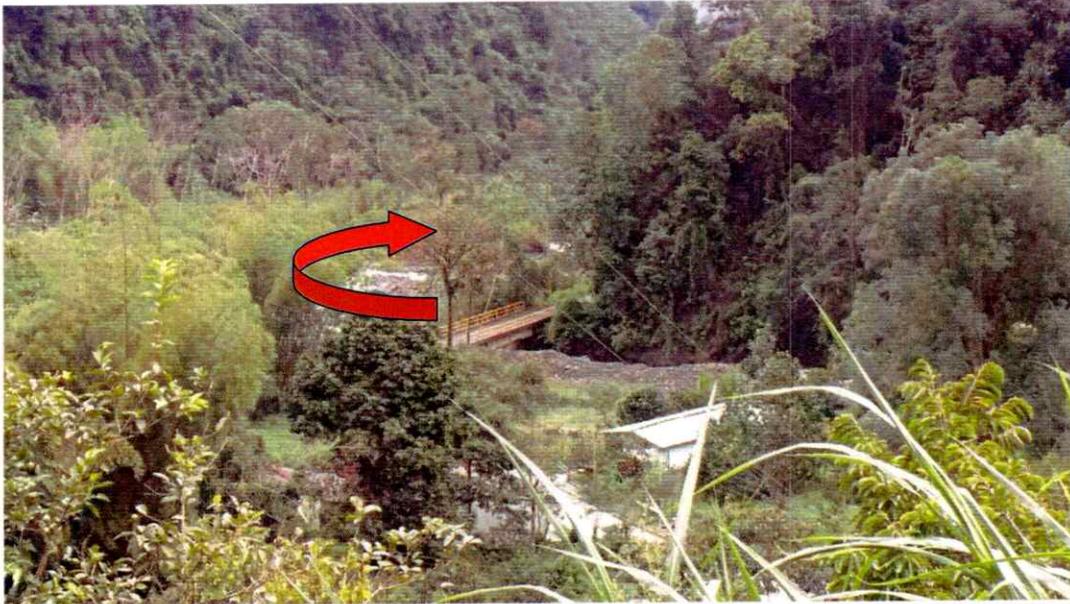
En este sitio (punto 11 en la figura 15), se produce un cambio brusco en la dirección del río variando de sentido desde el oriente hacia el sur, formando un codo de 90°, además de un angostamiento del fondo del valle, reduciéndose a 60 m de ancho. Este cambio se produce porque el río choca contra un lomo de falla, donde las rocas son muy resistentes

a la erosión y lo obligan a cambiar de dirección. En el lugar se ubica un puente de 4 m de luz desde el nivel del agua y 20 m de longitud (Figura 18).

Figura 18. Sitio de angostamiento del valle aluvial y de cambio en la dirección de la corriente del oriente hacia el sur, producida por un lomo de falla.

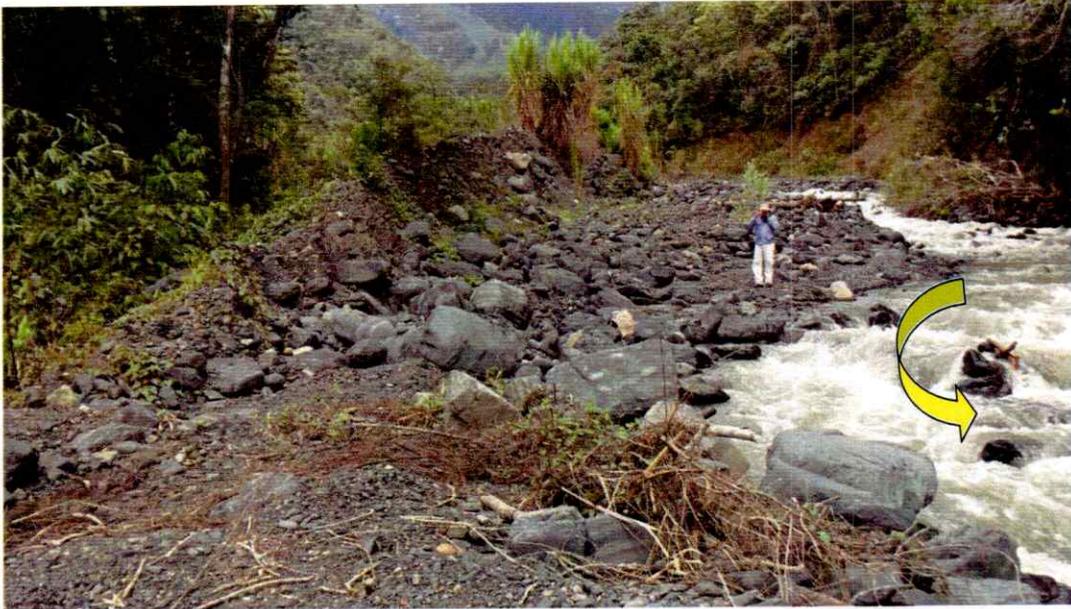
Figura 20. Jarillón de 4 m de altura destruido parcialmente por la acción del agua. El cauce actual tiene 4 m de ancho y alta capacidad de arrastre de materiales.

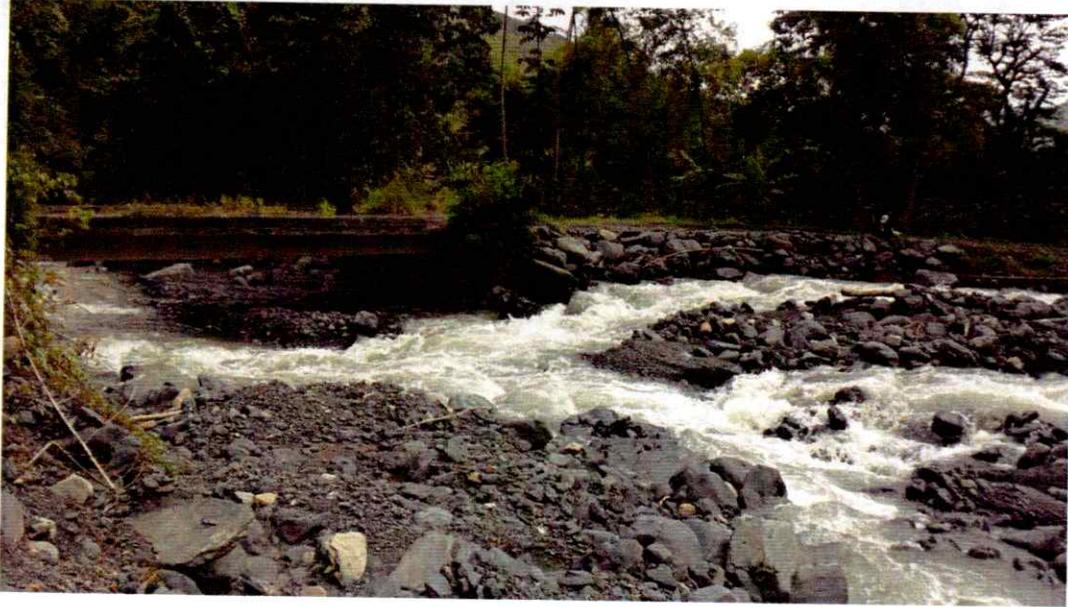
Caimalito. Esta situación al parecer lleva varios meses en este estado, perjudicando el transporte de productos agrícolas entre las veredas cercanas.

Figura 21. Puente que comunica con la vereda Caimalito Bajo. Nótese que el agua ha tomado dos canales y está siendo forzada a pasar por debajo del puente debido a la obstrucción de su cauce por la banca de la vía.

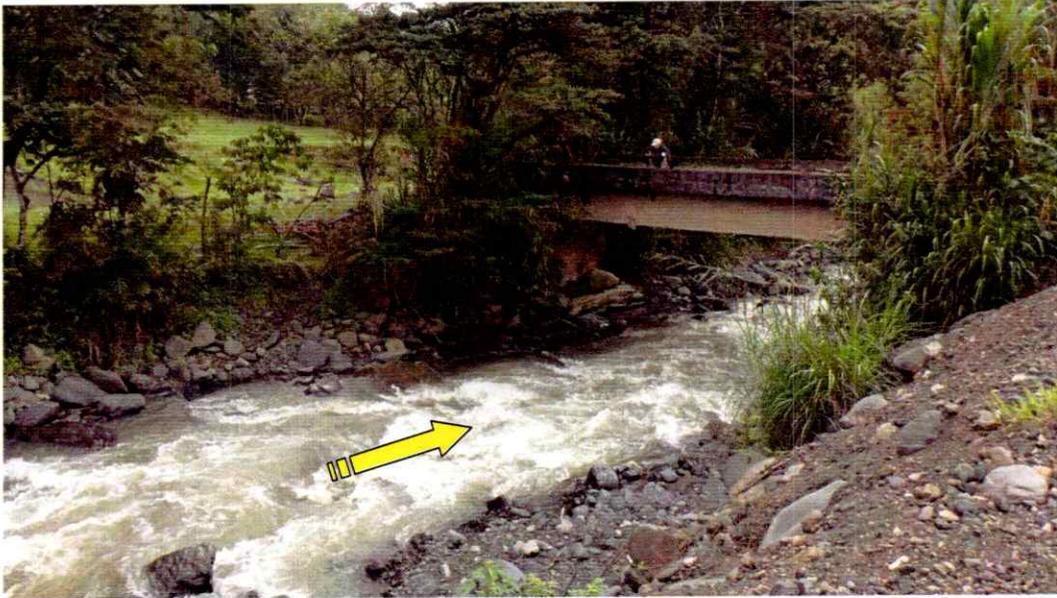
Figura 22. Puente de concreto de 10 m de largo y 5 m de luz, que comunica con la vereda El Diamante. Sobre la margen izquierda se observa parcialmente un jarillón que encausa el agua.

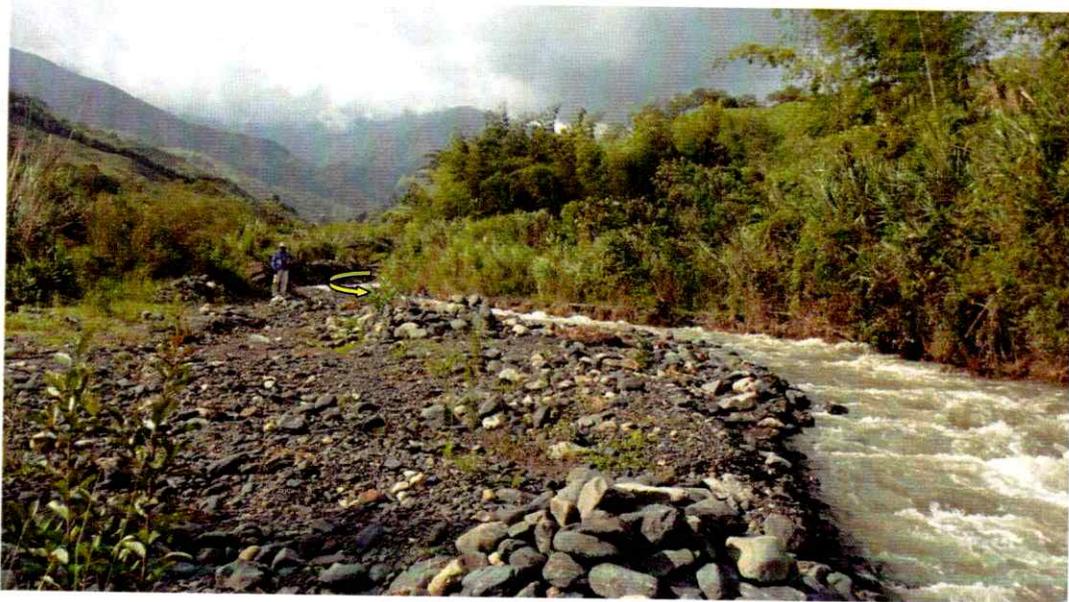
tan delgado, que durante cualquier creciente del río, el agua penetra por el sector (Figura 24).

Figura 24. Valle del río Cañaveral visto hacia aguas arriba del barrio Cañaveral. En el sitio prácticamente no hay nivel de terraza y el agua puede penetrar fácilmente durante una avenida torrencial.

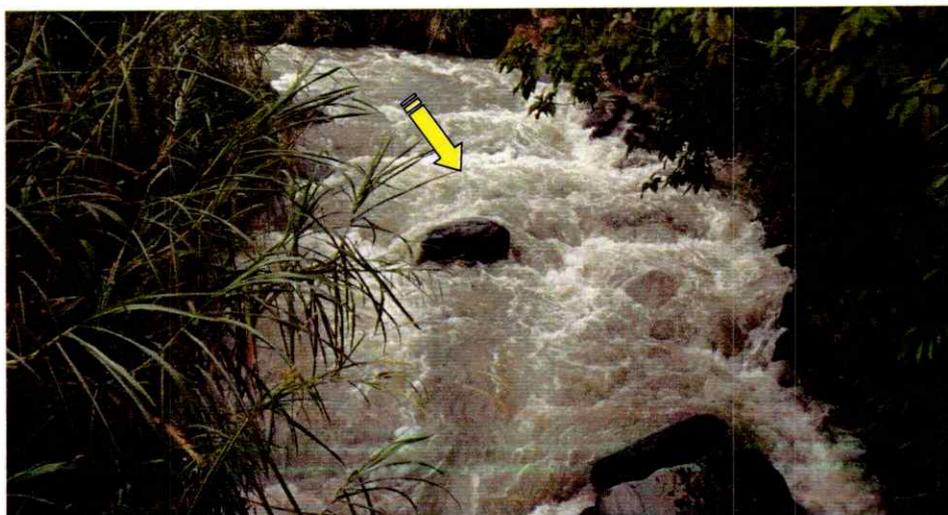
Figura 25. Fondo del cauce del río Cañaveral, bordeado por roca fracturada. Vista desde el puente hacia aguas arriba.

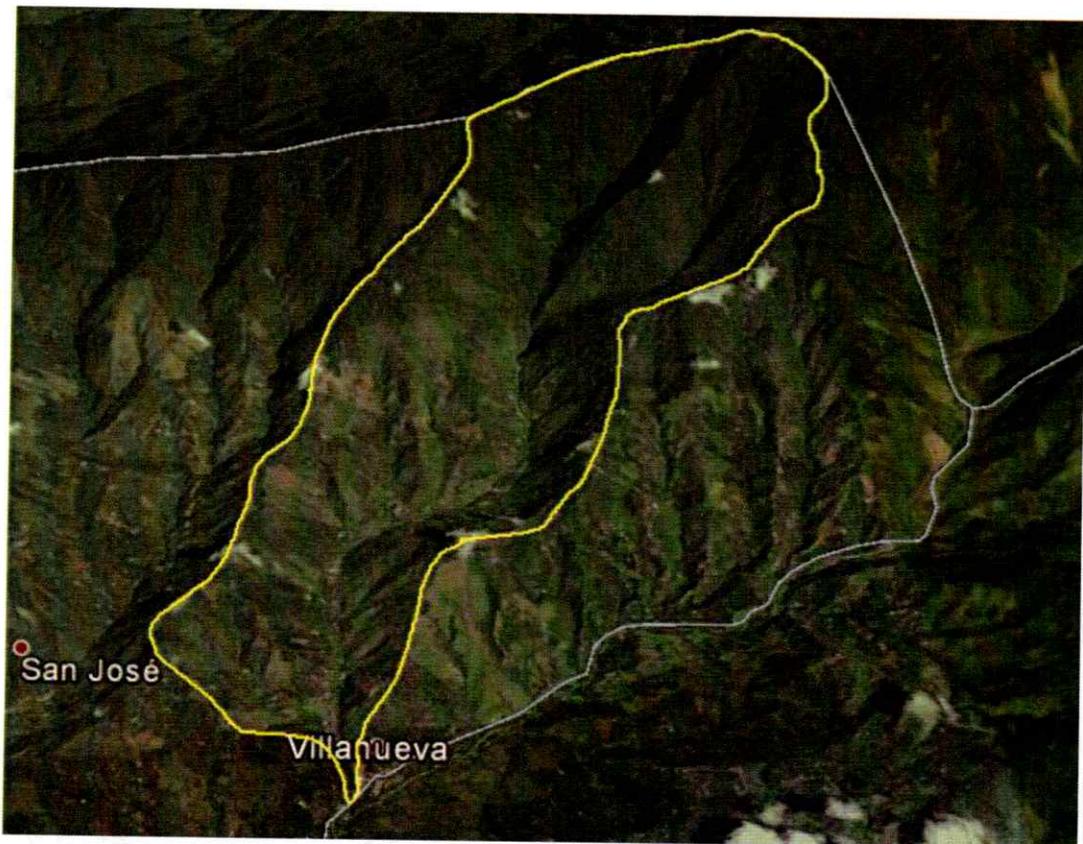
Según comunicación de los habitantes, la quebrada Santa Rita ya ha generado episodios torrenciales que han dejado personas muertas en la zona. Al analizar la morfología de la cuenca se observa que esta tiene una forma estrecha y alargada, con una pendiente longitudinal de 12° en promedio; características que le confieren alta capacidad de arrastre de material, representando alto riesgo para la infraestructura y habitantes localizados sobre su valle y en su desembocadura al río cañaverál, si se llegan a dar deslizamientos que aporten sedimentos al valle (Figura 26).

Figura 26. Cuenca de la quebrada Santa Rita en cuya desembocadura se encuentra la población de Villanueva. Esta quebrada tiene gran capacidad de arrastre de sedimentos debido a que la pendiente longitudinal de la quebrada es alta. Imagen tomada de Google Earth.
