GOBERNACIÓN DE RISARALDA
SECRETARÍA DE PLANEACIÓN

Inventario de viviendas en zonas de riesgo
y Mapa de aptitud del suelo para el uso urbano.

Centro poblado Patio Bonito
Municipio de La Celia.

Pereira, Abril de 2014

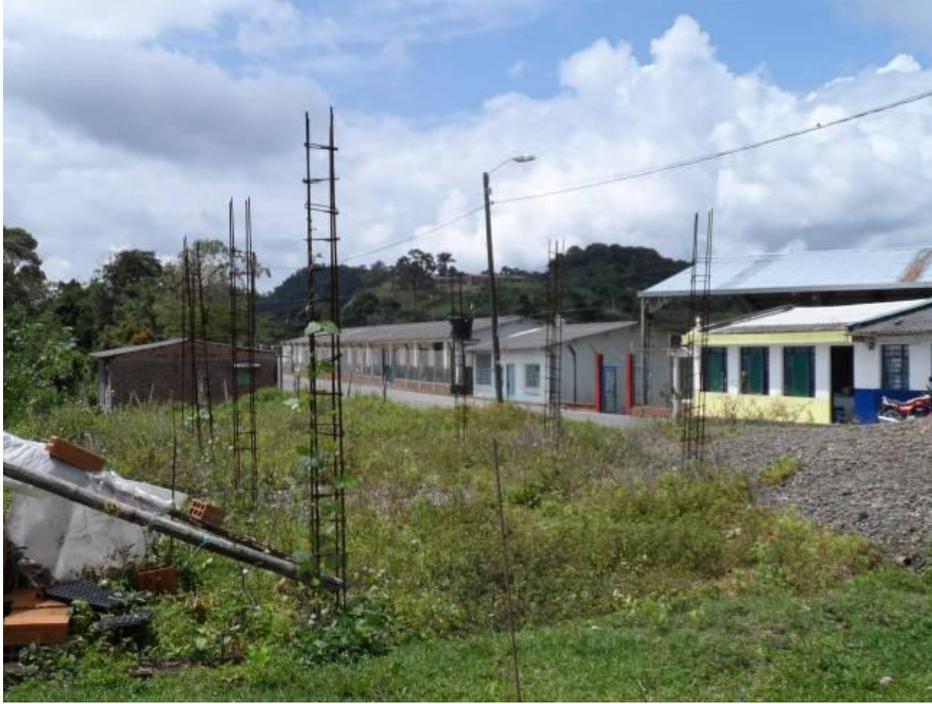
Depósitos Antrópicos: Corresponde al material que ha sido depositado por el hombre; está presente en la parte posterior de algunas viviendas con el propósito de permitir la construcción de ramadas para la protección de la estructura trasera de la casa. Está conformado por una mezcla de ceniza y suelos residuales conformados manualmente.

Foto 4. Depósito antrópico utilizado para conformación de predio. El diseño y la ejecución de la obra deberán cumplir estrictamente con la norma sismorresistente.

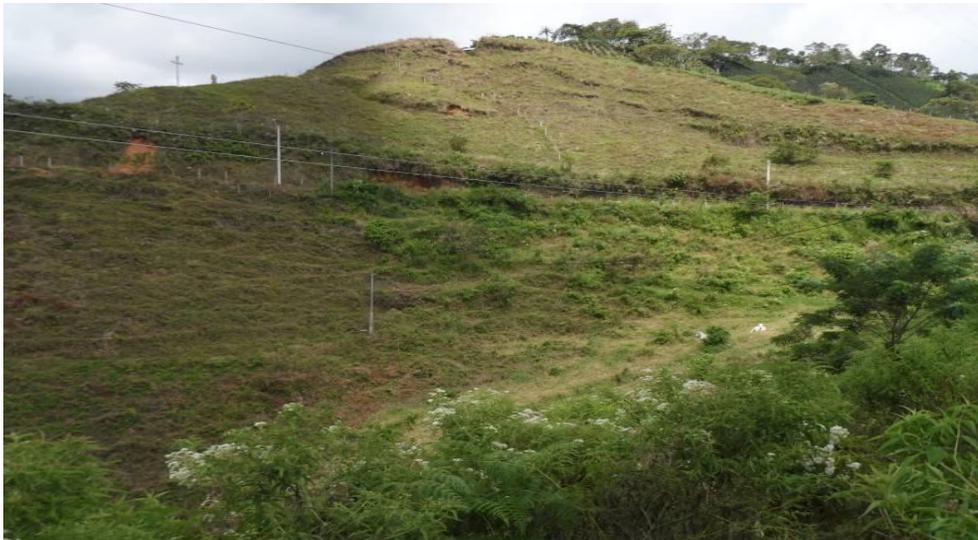
Terracetas: Fenómeno levemente marcado de poca extensión, identificado sobre la vertiente occidental, en el área próxima a la escuela y en la ladera este de la colina donde se localiza el colegio “Institución Educativa Patio Bonito”. Se manifiesta como líneas transversales a la pendiente (descansos incipientes sin ruptura del terreno) presente en los sectores mencionados por efecto combinado de la gravedad, agua y el pisoteo del ganado afectando a substratos arcillosos plásticos.

Foto 7. Vista de proceso erosivo tipo terracetas, localizado al noroeste de la zona de estudio.

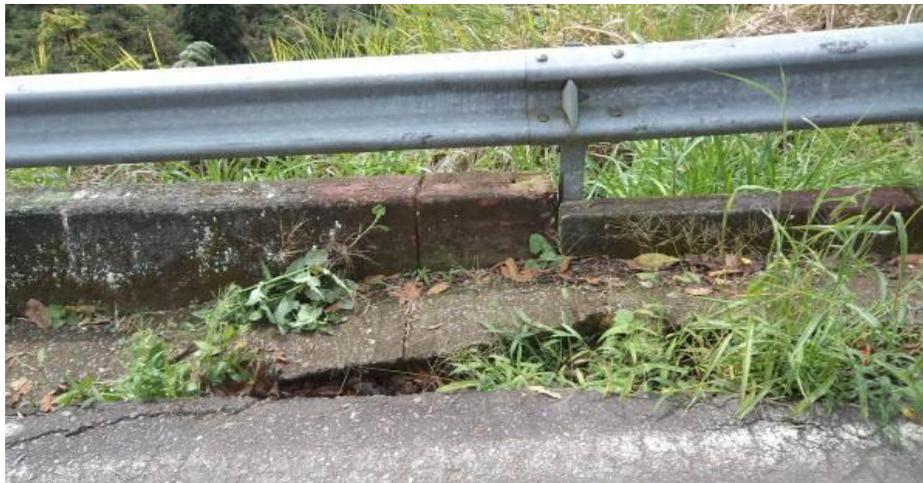
Reptación: Desplazamiento lento y amplio reconocido en unos tramos de la ladera oriental; fue identificado por la inclinación de algunos postes, grietas de tensión a nivel de vía y ruptura y desplazamiento del sardinel en dirección de la pendiente. Este movimiento se debe a la fuerte inclinación del terreno sobre la cual interviene además de la gravedad, el laboreo del suelo y la erosión pluvial.

Foto 8. Vista de agrietamiento y desplazamiento de bordillo a nivel de vía principal, al sur del área de estudio.

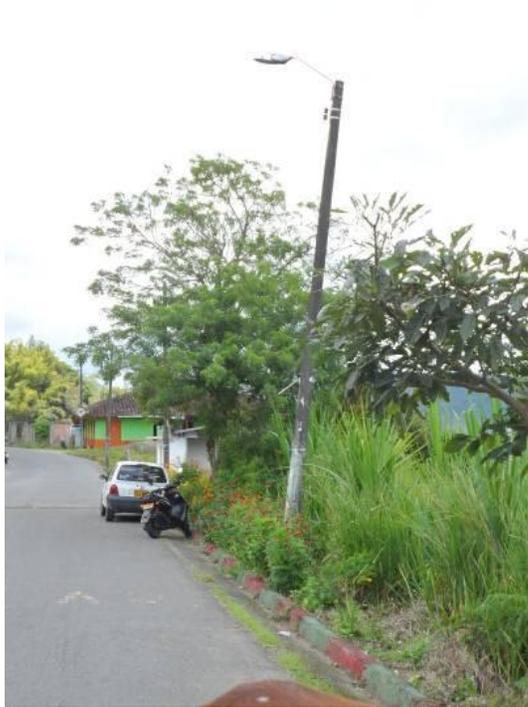
Foto 10. Evidencia fenómeno de reptación, nótese inclinación de poste de alumbrado público.

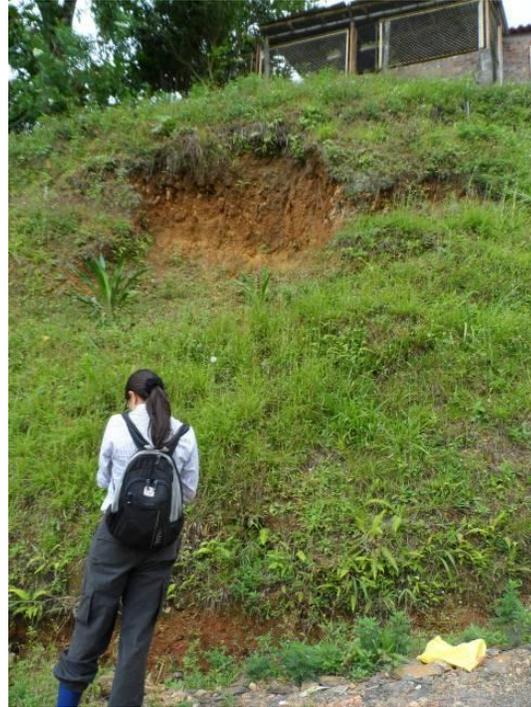
Foto 9. Desprendimiento en talud de ceniza volcánica. Vía que conduce a la finca El Llano.

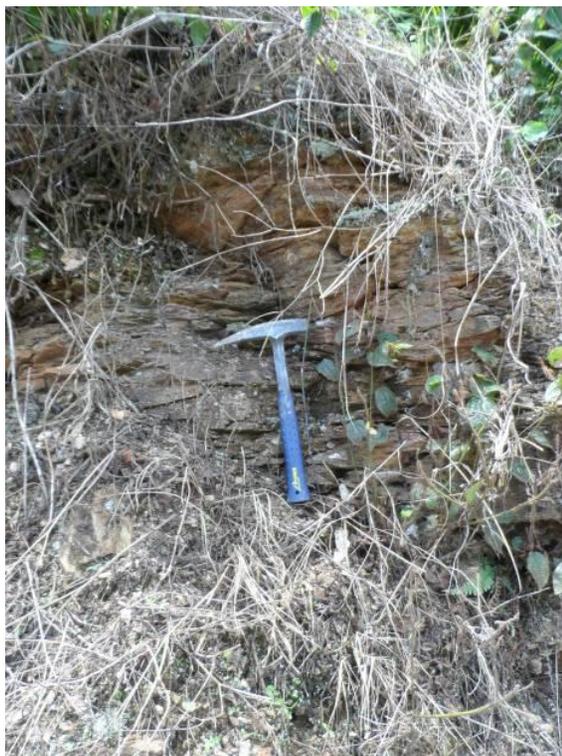
Los suelos residuales y saprolitos son de baja cimentación y resistencia, su corto espesor contrarresta su comportamiento inestable. El fracturamiento y fácil desmoronamiento del estrato rocoso (metasedimentos) no desencadena inestabilidades mayores por el bajo espesor y la dirección no coincidente entre la foliación y la inclinación de la pendiente.

Foto 13. Afloramiento de metasedimentos muy fracturados de bajo espesor (< 1m).

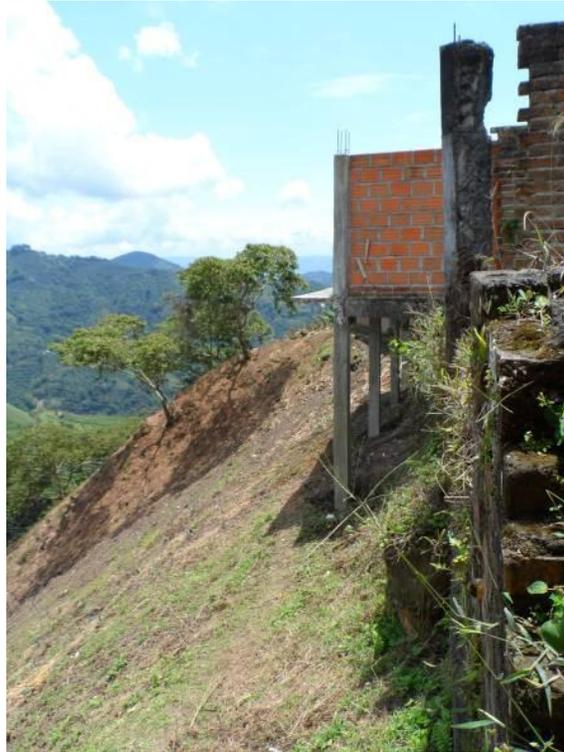
Foto 14. Vista de vivienda con columnas esbeltas sin estructura de amarre, en terreno de alta pendiente.

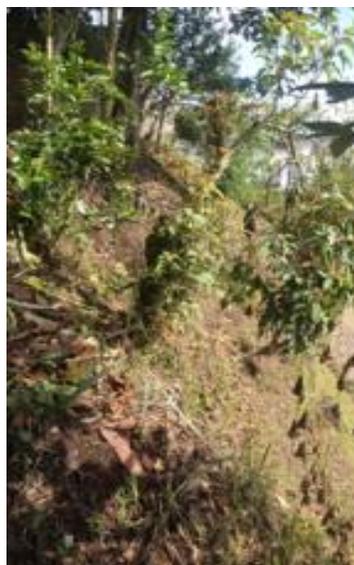
Foto 22. Obra No. 8

8	Vía	Luis Alberto Colorado	1,044,334.056	1,121,720.173	52.00	Regular.	Cuneta en pie de talud
