Vulnerabilidad sísmica estructural y diseño del refuerzo sismorresistente de la Catedral Basílica de Manizales, Colombia

Omar Darío Cardona A.

Ingeniar Ltda.
Universidad Nacional de Colombia
Bogotá, Colombia

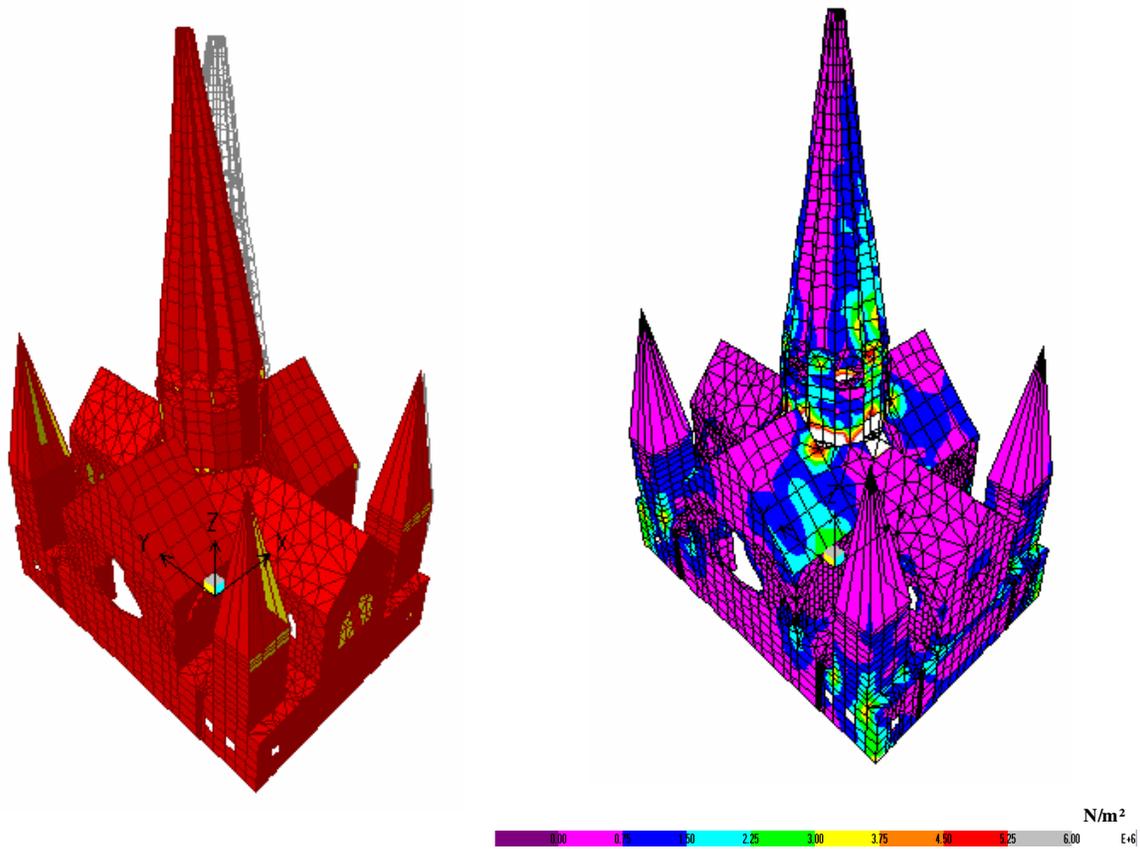
Figura 9 Deformada y esfuerzos (N/m²) debido al espectro hipotético de 1979 en dirección longitudinal

Para efectos del análisis de vulnerabilidad de la catedral se propuso, entonces, un espectro para el análisis obtenido a partir de la envolvente propuesta en la Figura 8 y que representa en forma cuantitativa la amenaza sísmica local en la superficie para el sitio bajo estudio. La Figura 9 y 10 presentan los resultados gráficos de los esfuerzos generados tanto por el sismo de 1979 como los obtenidos con el espectro de diseño, una vez agrietado el edificio.

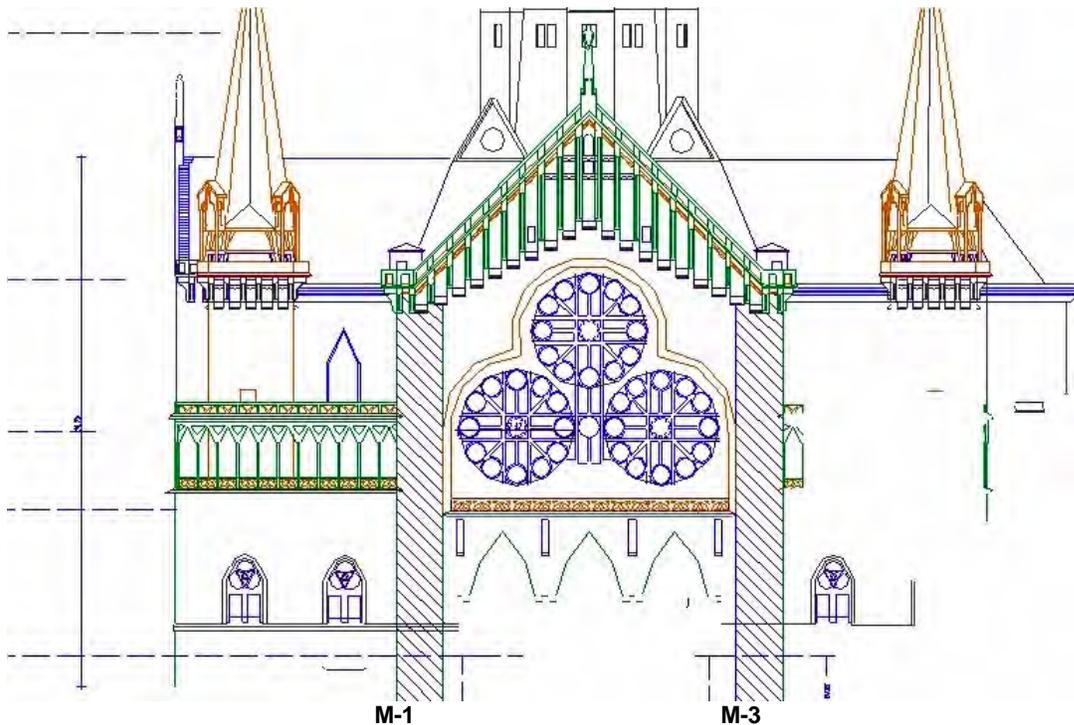
Figura 11. Detalle de plano de intervención estructural de muros adosados

Una vez evaluada la vulnerabilidad sísmica de la estructura en el cual se pudo determinar los esfuerzos en toda la estructura y por lo tanto los sitios críticos o que pueden ser insuficientes para atender acciones sísmicas más severas, se llevó a cabo un análisis de interacción suelo-estructura con el fin de estimar cómo se amplía el período de vibración de la estructura y cómo se relaja su comportamiento. Para el grupo consultor los resultados de estos estudios, que adicionalmente fueron verificados utilizando un modelo simplificado realizado mediante el programa de computador PDCOMB, indican que los muros de la Catedral se han fisurado o agrietado en sismos anteriores debido a que actúan prácticamente en forma desacoplada. Los agrietamientos se han presentado precisamente porque no existe la capacidad en los muros de la estructura para moverse monolíticamente en un solo conjunto. La mayoría de los agrietamientos se han presentado por la insuficiencia de los mismos para soportar fuerza cortante. Dado que la cimentación es un sistema de nervaduras, algunas de las cuales son poco rígidas por sus acartelamientos, permite adicionalmente, ante la acción sísmica, que los muros giren o roten por falta de empotramiento. Este tipo de situación es muy desfavorable y explica el desacople de los muros y sus agrietamientos. Por esta razón es fundamental reforzar la capacidad de los muros existentes con elementos estructurales competentes que mejoren la resistencia y la capacidad de disipación de energía de la estructura.

El estudio estableció que es necesario reforzar la estructura para un mejor comportamiento ante las cargas laterales mediante ocho muros estructurales ortogonales nuevos ubicados en la periferia en los sitios considerados de mayor eficiencia para efectos estructurales y en donde no

causen mayores cambios en la arquitectura original del edificio. Dichos muros podrían reemplazar los muros existentes, sin embargo, debido a las dificultades que esto significaría para la construcción se estableció que dichos muros sean construidos adosados mediante anclajes a los muros existentes allí ubicados. Figuras 11 y 12. Esta situación, aunque modifica de manera menor la fachada, es preferible dado que las cargas verticales siguen siendo trasladadas a la cimentación por los muros existentes. Por otra parte, se evitan grandes dificultades y riesgos en el proceso constructivo, pues en caso contrario sería necesario sostener temporalmente grandes cargas tanto verticales como de los empujes de los arcos que allí convergen. Estos nuevos muros deben contar con elementos de borde capaces de soportar los momentos que se generarían en caso de sismo y deben llegar a la cimentación apoyándose sobre una nueva viga de cimentación alta, ubicada debajo de la cimentación existente, que a su vez debe construirse apoyada sobre caissons que garanticen el empotramiento o no giro de los nuevos muros. Estos nuevos elementos estructurales deben contar con vigas en diferentes niveles y en su parte superior se debe garantizar que sean conectados mediante un entramado de nuevas vigas que conformen un anillo a nivel del diafragma existente entre los niveles 24 y 27 m, con el fin de aportar un sistema idóneo para absorber esfuerzos de tracción cuando se mueva la estructura por un movimiento sísmico. Figura 13. Tanto la construcción de la nueva cimentación para los nuevos muros como construcción de las nuevas vigas que los conecten debe ser consultada y aprobada por el grupo diseñador en el momento de su realización debido a la complejidad de esta labor y a la necesidad de precisar aspectos de diseño una vez se conozcan las condiciones del refuerzo existente en los elementos estructurales comprometidos.

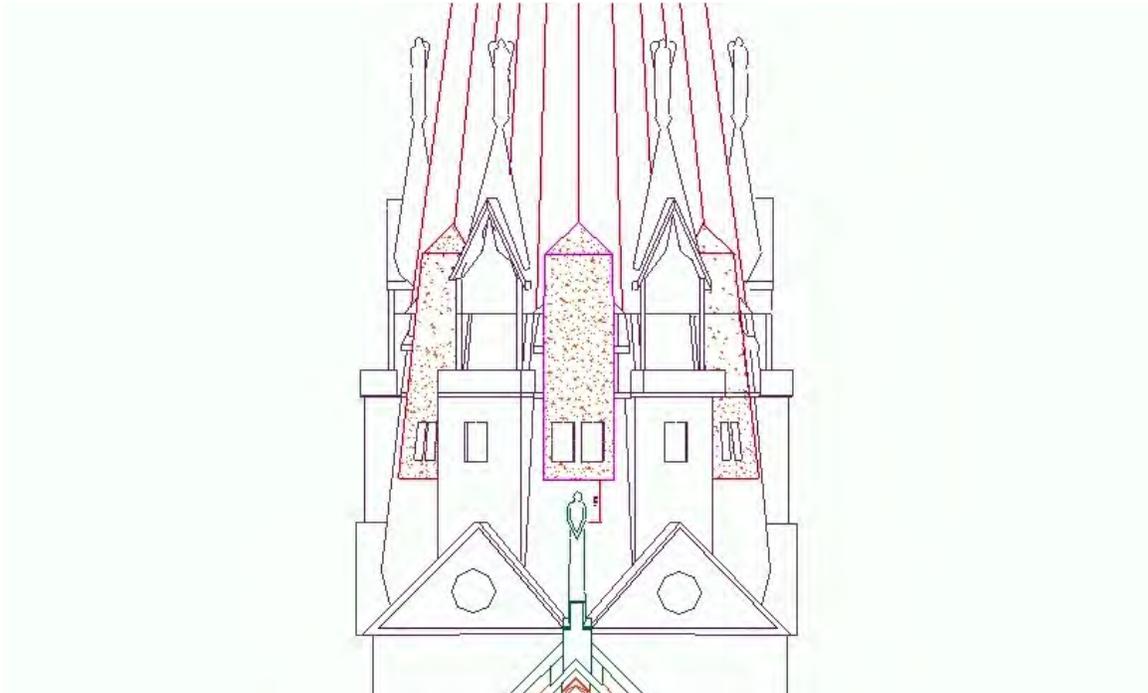
Figura 14. Detalle de pantallas de refuerzo adosadas en la aguja central

Por otra parte, el movimiento de la aguja central, que tiene un peso del orden de 3,500 toneladas, induce esfuerzos muy notables en la base de la misma cuando vibra ante la acción de un sismo. Dado que existe un sitio cerca de la base donde la placa plegada que la conforma se apoya en un grupo de pilares cuyo refuerzo puede ser insuficiente para absorber los esfuerzos de tracción se considera que esta zona es crítica y debe ser reforzada.

La torre central debe ser intervenida en su base mediante seis pantallas de refuerzo adosadas a la placa plegada que conforma la aguja. De esta manera se mejora la capacidad de la estructura en la base de la torre para soportar esfuerzos de tracción cuando la misma está sometida a fuerzas laterales causadas por sismo. Figura 14.
