INFORME FINAL

ZONIFICACION DE AREAS DE AMENAZA DE ORIGEN NATURAL Y POBLACION EN RIESGO EN EL AREA URBANA DEL MUNICIPIO DE SOCOTA

SOGAMOSO, DICIEMBRE DE 2013

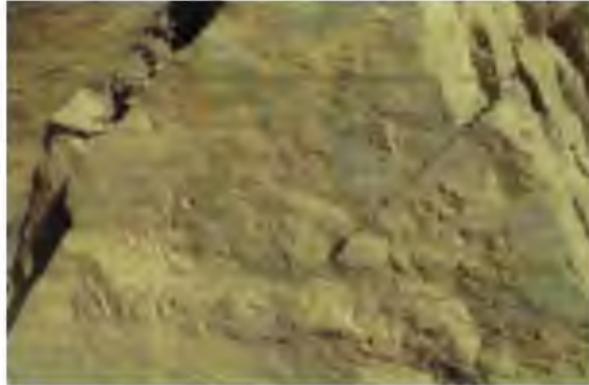
fracturamiento en las unidades la cual presenta un Rumbo de falla N5E; y Buzamiento 60NW.

FIGURA 43. Estrías de falla sobre la Fm Ermitaño

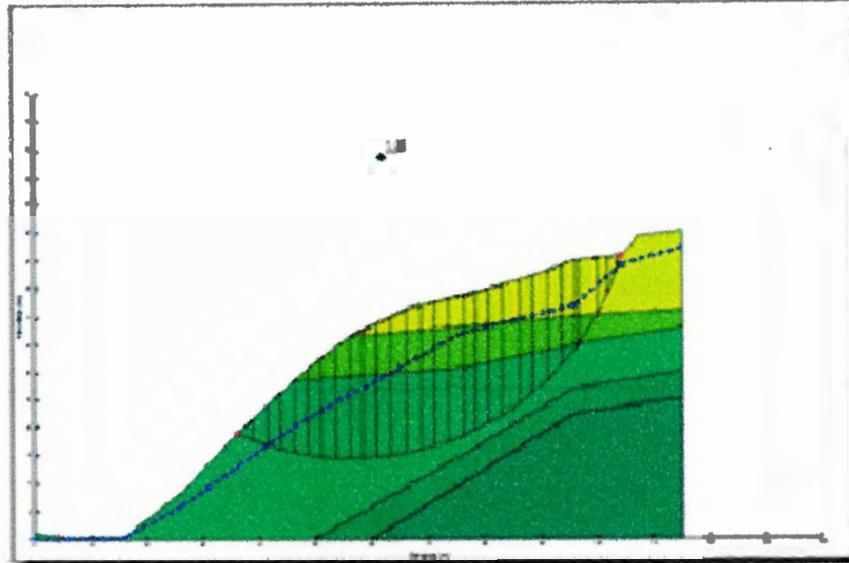
A fin de verificar la validez del modelo físico definido para cada sección, se corrió el modelo para condición estática, encontrándose que el factor de seguridad es 1.06, lo cual concuerda con la condición de equilibrio presente.

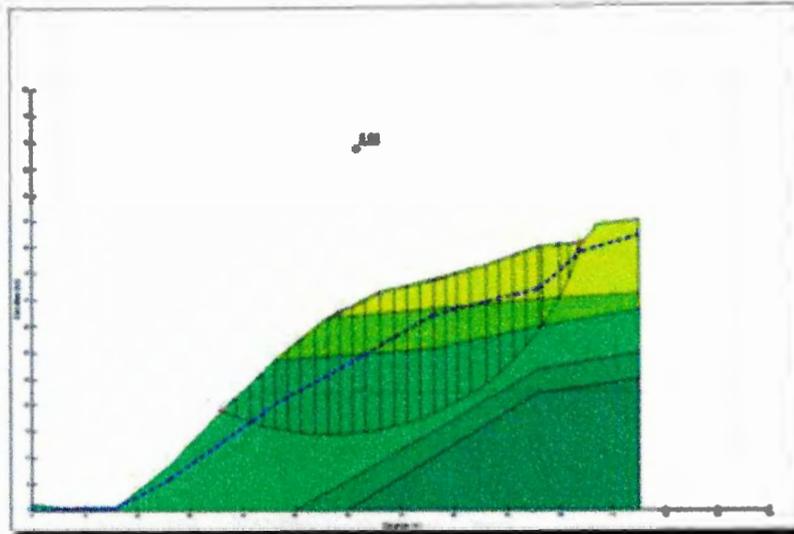
La siguiente modelación corresponde a la condición de equilibrio Pseudo estático, en la cual se aplican fuerzas horizontales equivalentes a las que puedan ser inducidas por un sismo. Se tomaron los coeficientes de Pseudo aceleración espectral que sugiere la norma sismo resistente del año 2010, NSR-10, $K_H=0.30$ y $K_v=0.05$, para la población de Socotá, ubicada en una región de alta amenaza sísmica. El factor de seguridad encontrado en este caso es $FS=0.60$, correspondiente a alta probabilidad de falla.

- La modelación en equilibrio Pseudoestático arroja factores de seguridad menores a 1.0 - por cierto bastante alejados de este valor (0.60 y 0.67) -, lo cual significa que de presentarse un evento sísmico, aún sin que este sea de magnitud tope en la escala esperada, ocurrirá la falla del terreno.

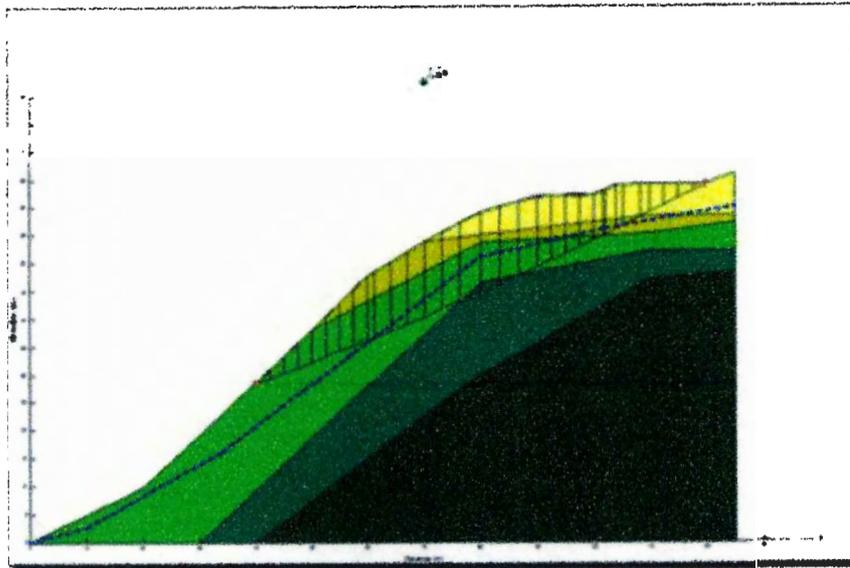
El mismo procedimiento aplicado para el perfil correspondiente al corte B-B se aplicó para el perfil C-C. A continuación se presenta la evaluación del equilibrio estático para la condición actual del talud. Es de anotar que el peso de las construcciones existentes se hizo equivalente a un mayor valor del peso unitario del terreno, por lo que el modelo no muestra sobrecarga aplicada. El factor de seguridad encontrado para esta situación fue de 1.22, que corresponde a estado de equilibrio.

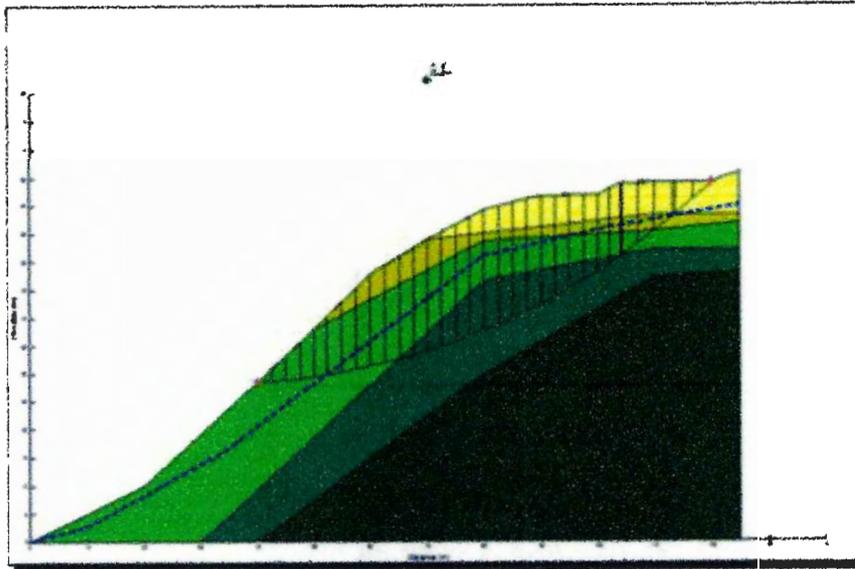
Igual que para la sección B-B, se corrió el modelo para el corte C-C, con los coeficientes de Pseudo-aceleración espectral pico de la NSR-10. En este caso se trata de establecer lo que ocurrirá si un evento sísmico de magnitud pico llegara a presentarse. El factor de seguridad resultante fue de 0.67, que indica que ante un evento sísmico el talud fallará.

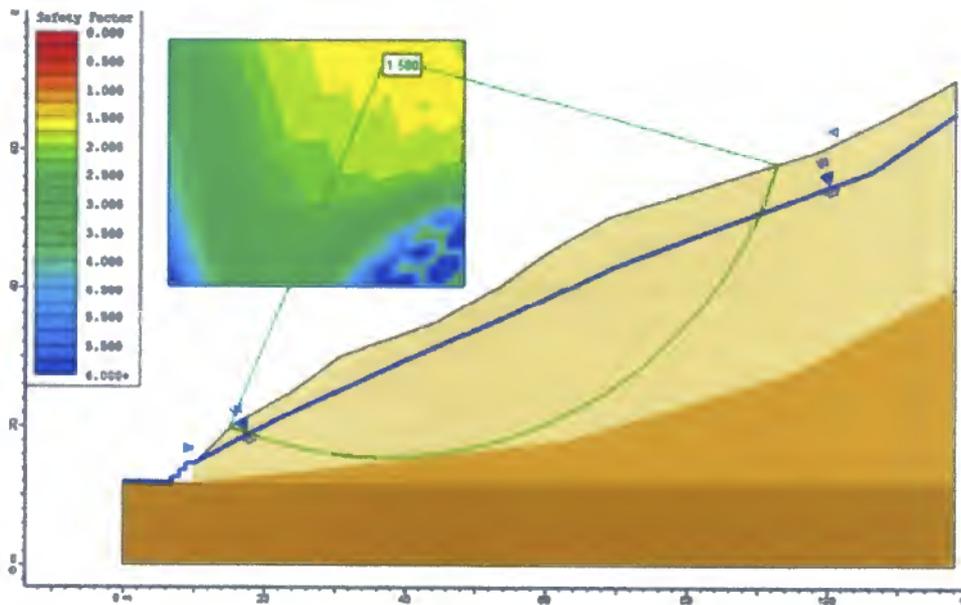
Es importante hacer la modelación del talud en la condición actual para verificar la validez de los parámetros definidos. Sin embargo en este caso, se introduce en el pie un muro en gavión, por considerarse indispensable su construcción como medida primaria de contención, y también se supone que el nivel de las aguas freáticas está cerca a la superficie. El factor de seguridad resultante es 1.58.

- De mantenerse la situación actual del talud, tanto en relación con la presencia de aguas subterráneas como en la ausencia de cargas dinámicas, el talud continuará en equilibrio, dado que el factor de seguridad (1.58) indica que la probabilidad de falla no es alta. En este caso, se proyectó un gavión de 3.0 m de altura en el pie del talud, puesto que desde un comienzo se consideró imperativa su construcción, debido a que se presenta caída de detritos con cierta frecuencia.

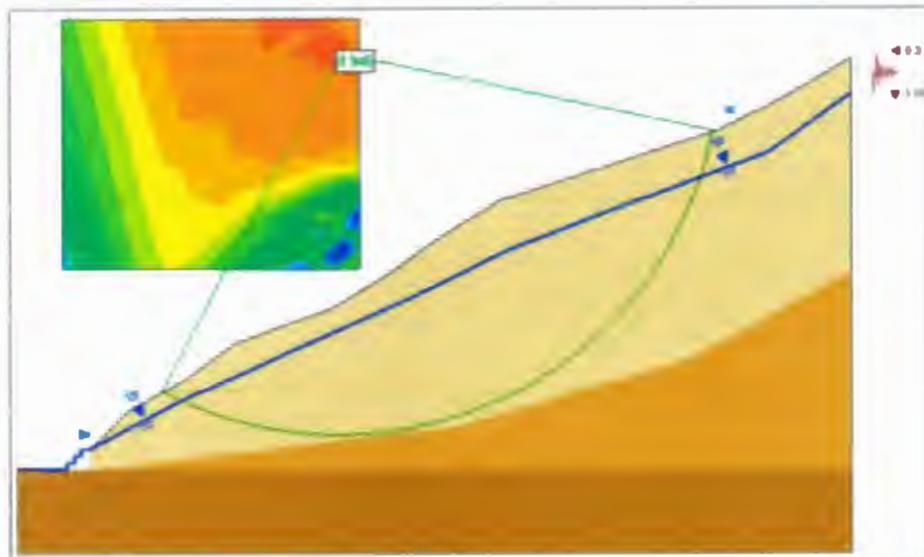
El factor de seguridad resultante en este caso es 0.946, e indica que de ser sometido a una acción sísmica máxima probable, ocurrirá la falla del talud.

- De ocurrir algún evento sísmico, como es el caso pseudoestático, ocurrirá la falla del talud, conforme indica el factor de seguridad resultante (0.946) menor a la unidad.

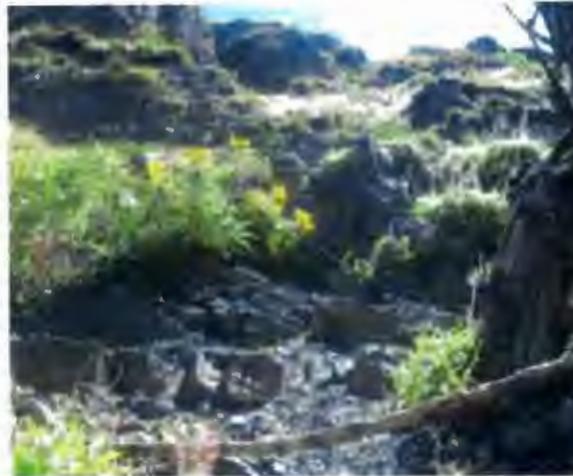
E 1.160.070 N 1.160.020

FIGURA 96. *Fracturamiento Intenso Formación Ermitaño*

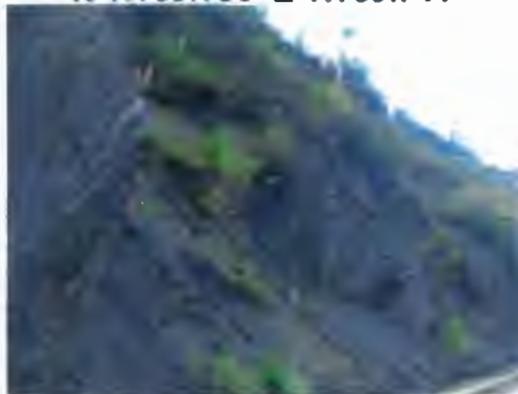
N 1.160.156 E 1.159.741

FIGURA 97. *Fracturamiento Formación Guaduas (Ktg)*

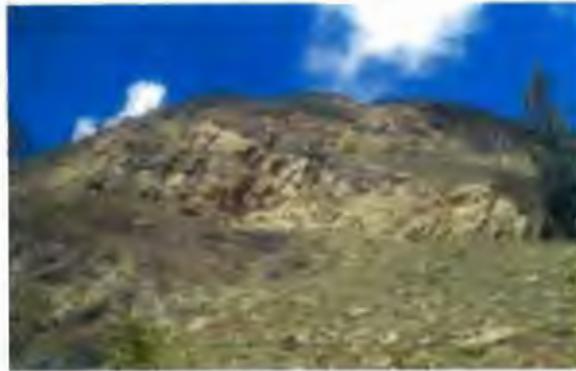
N 1.159.520 E 1.160.840

FIGURA 98. *Fracturamiento Moderado Socha Inferior (Tpsi)*
