ENERMINAS

DIFSLIZAMIENTO SOBRE EL RIO TUNEBO, MUNICIPIO DE CAPITANEJO
DEPARTAMENTO DE SANTANDER

Visita Técnica

Bucaramanga, enero de 1989

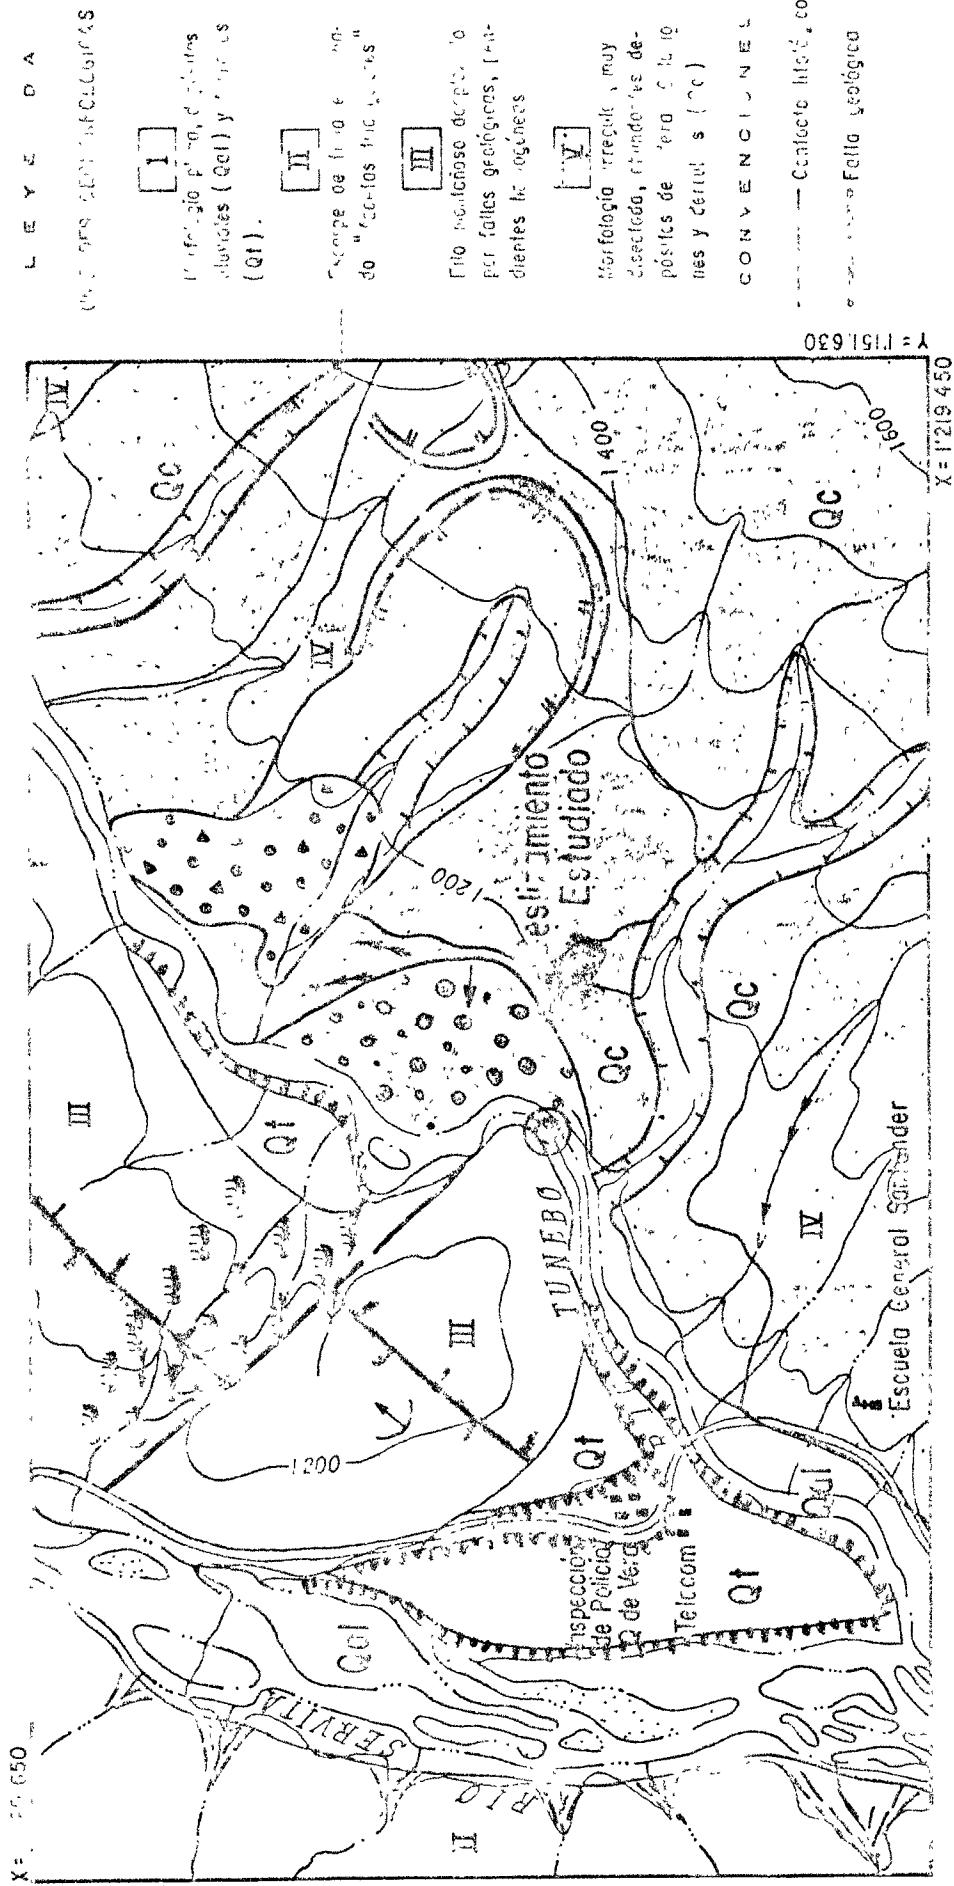
Dibujo: GERMAN VARGAS CUERVO **Escala:** 1:300000 **Fig:** 2

ESQUEMA GEOMORFOLOGICO SECTOR DESLIZAMIENTO RIO TUMEBO, SANTANDER DETALLE 1

Morfológicamente el cañón del Río Tunabo representa un valle asimétrico en forma de "V" conformado por dos unidades morfológicas diferentes alrededor del cauce (figura 2). En su costado noroeste se presenta una morfología caracterizada por un filo rocoso ligeramente desplazado por fallas y paralelo al curso del río, con pendientes relativamente homogéneas y continuas que disminuyen su longitud y grado de inclinación en dirección de la confluencia del río Tunabo con el Servitá. La unidad morfológica del costado sureste se caracteriza por la presencia de un gran depósito inconsolidado de sedimentos que alcanza la parte alta de la montaña, en donde se presenta una meseta muy disectada por drenajes que muestran una disposición general en tipo contrafuerte y la presencia de cicatrizes concirculares formadas por antiguos deslizamientos.

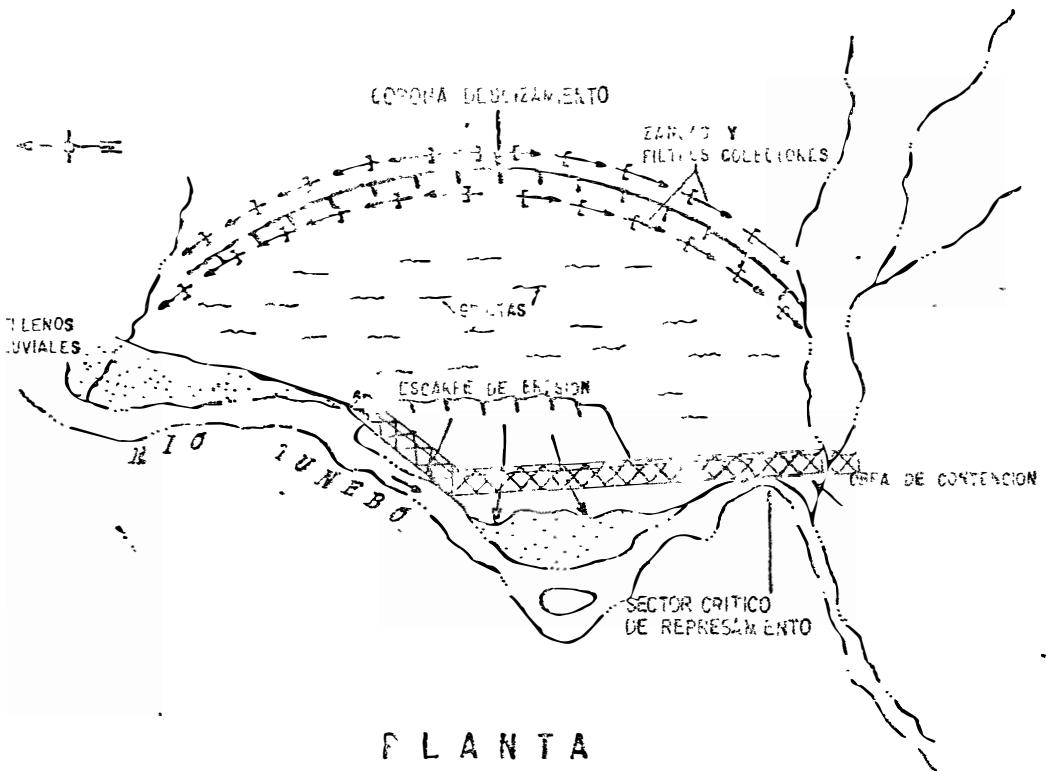
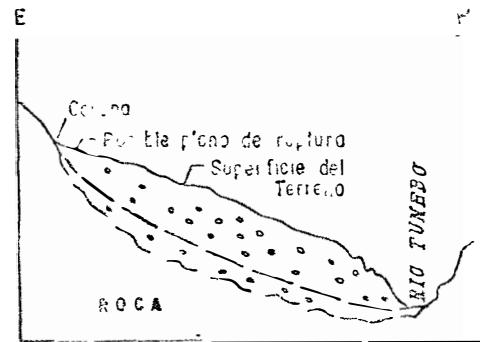
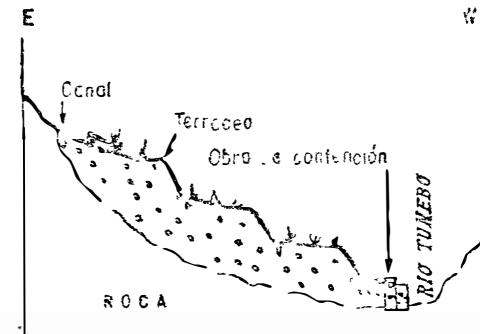
Autor	GERMAN VARGAS CUERVO	Dibujó
SIN ESCALA	ENERO - 1969	Fig 4

ESQUEMAS DE OBRAS PROPUESTAS
DESLIZAMIENTO "RÍO TÚNEBO"
SANTANDER

1. Construcción de un canal-filtro bajo la corona del deslizamiento como se ilustra en la figura 4, con el objeto de colectar las aguas de escorrentía superficial, las aguas deben drenar hacia los queradones medianos con obras que hagan su entrega directamente en el cauce.
2. Construcción de por lo menos tres terrazas de berme amplias (aproximadamente 3 m) y taludes bajos.
3. Diseño de filtros profundos sobre la masa inestable tendiente a capturar el agua subterránea que está lubrizando el contacto roca-masa deslizante.

4. Obras de contención en la parte del deslizamiento.

5. Es importante señalar que al de iniciar la construcción del puente sobre el Río Tumbes se debe estabilizar la zona de deslizamiento pues su magnitud y estado actual, amenazan seriamente su construcción y duración, por lo tanto se sugiere informar o remitir copia a las entidades interesadas en estas labores.
