INSTITUTO DE INVESTIGACIONES EN GEOCIENCIAS  
MINERIA Y QUIMICA

AMENAZAS GEOLOGICAS EN CISNEROS (VALLE)

POR WALTER MARIH G

MAYO DE 1992

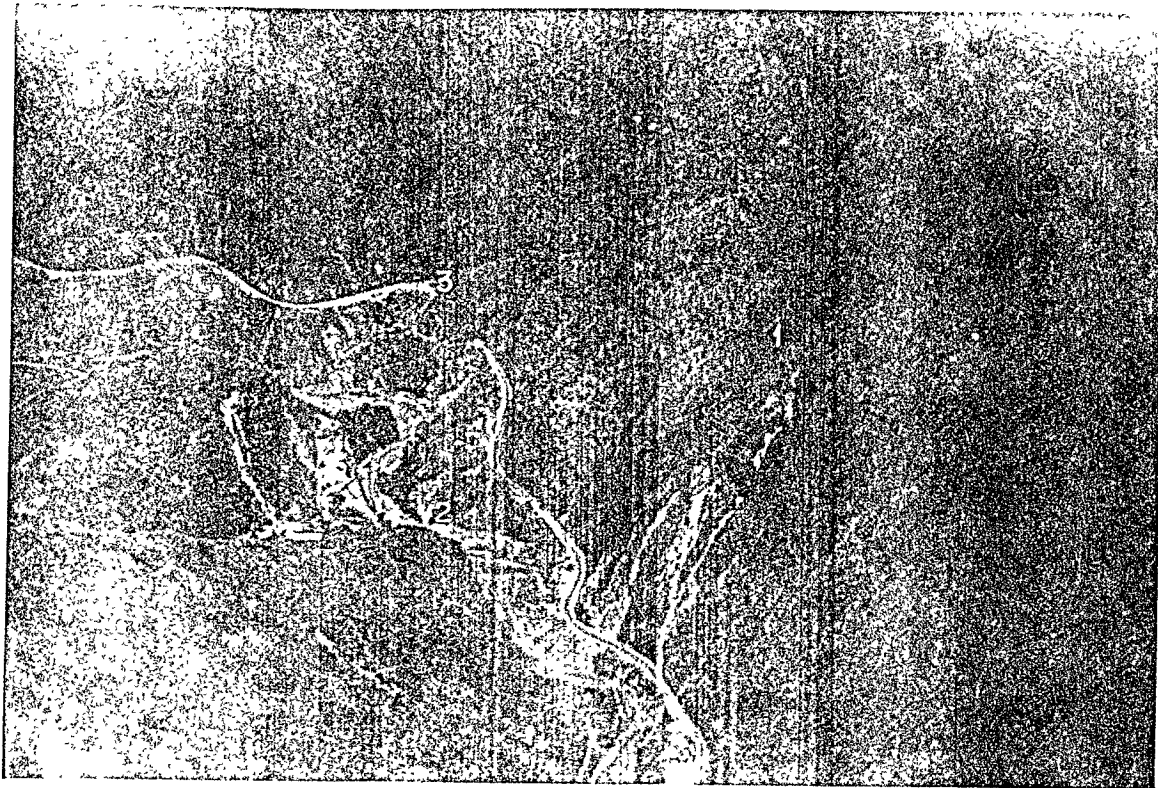
FIG. 3. DAÑO EN LA UTA LIBERTY-  
EL R. EN LA UTA DURANTE LA TEMPORADA  
DE FLORES DE 1989

- crecientes del río Dagua y fenómenos de socavación lateral que generaron deslizamientos e interrupciones en varios puntos de la carretera, el ferrocarril y el oleoducto (ver figura 8).

afectando suelos y/o depósitos cuaternarios, pero también los macizos rocosos (ver figura 8).

1. CAMBIO DE FILITAS LIBERTY A DENSIZACION SUBCIENTRO Y CAMBIO A CL. - FOLIA SUPERIOR DE LA LANTANA.
2. LESIONES DE LOS BARRIOS POR SUCESOS ACIDENTALES DEL RIO TAMA.
3. ANÁLISIS Y SUPLENCIÓN DE LA CUBIERTA DE LOS - DESTIPLICIÓN DEL PAISAJE SOBRE LA UTA Y EROSIÓN INTERNA DEL SUSTRATO INCLINADO HACIA EL SUR.

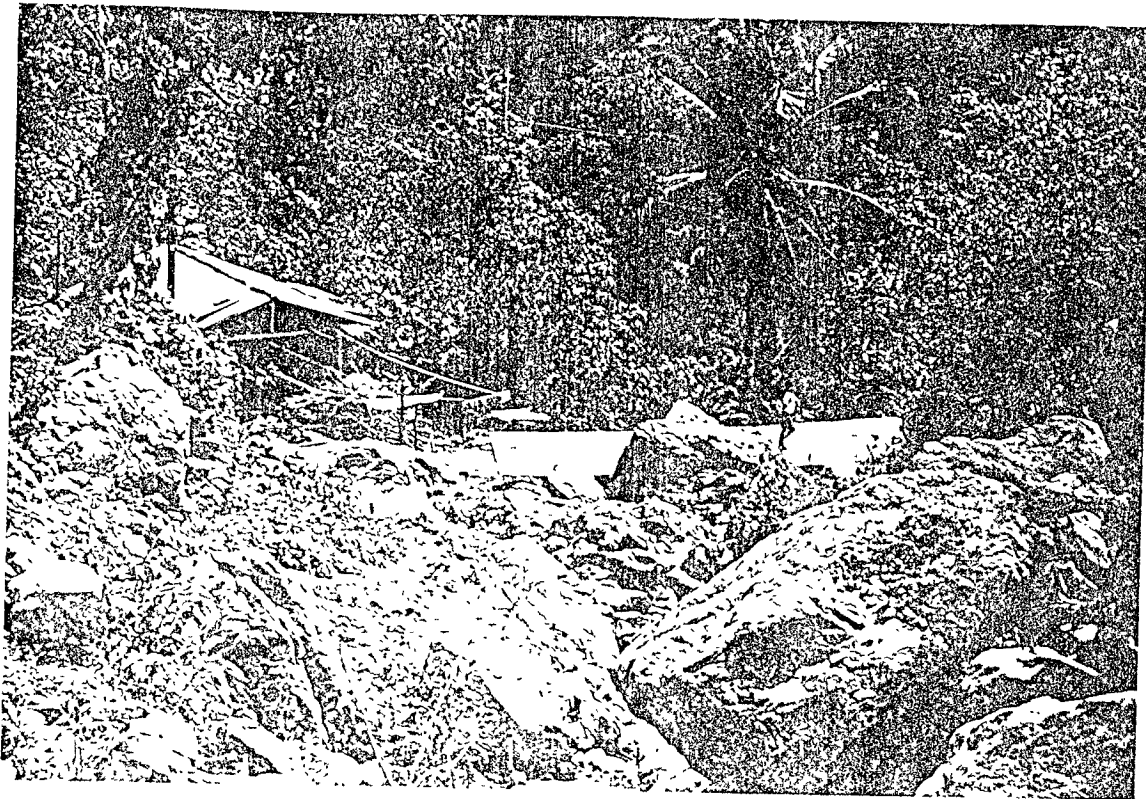
En noviembre de 1989 la quebrada El Tanque fue parcialmente represada por un puente peatonal con insuficiente sección hidráulica localizado en el ápice del cono aluvial y que comunica con la escuela del lugar (ver figura 10). Los bloques de basalto con diámetro mayor hasta de 2 metros provocaron que la creciente abandonara parcialmente el canal principal de la quebrada

que pasa por un extremo del cono aluvial y se desviara hacia la superficie del cono aluvial y afectara las viviendas y el liceo de bachillerato (ver figuras 9 y 10).

ESTRECHA CERCA DE LA ESCUELA DE LA COMUNIDAD ESPAÑOLA EN EL PUEBLO DE LAS CORTES CON LA ESCUELA DE LA  
 POBLACION. EN ESTE SITIO SE ENCONTRA EL DESLIZAMIENTO DE LA CANTONADA DE LA CORTES EN 1900/20. CON  
 FRECUENCIA SE OBSERVA SOBRE EL CONCRETO, ASOCIADO LAS VIBRACIONES Y EL LITO DE BACHILLERATO.  
 LA VIBRACION SE OBSERVA EN LOS CORTEJOS EN EL PUEBLO DE LAS CORTES EN LA CANTONADA DE LA CORTES  
 POR LA CRESCENCIA DE LAS VIBRACIONES. LAS OBSERVACIONES DE ESTE SITIO EN 1900/20 SON IGUALES A LAS DE 1900/89.

- limpieza del cauce, aguas arriba del puente peatonal que comunica a la población con la escuela (ver figura 10).*
- reemplazar el puente actual, localizado en el ápice del cono aluvial de Cisneros, por uno de mayor sección hidráulica, que permita pasar los sedimentos de mayor tamaño*
- Diseño y construcción de obras de disipación de energía en la Quebrada El Tanque, aguas arriba del puente peatonal*
- vigilancia de los taludes del cauce y de las casas que se encuentran muy cerca de ese cauce, los cuales presentaron fenómenos de erosión severa durante la temporada invernal de finales de 1989.*

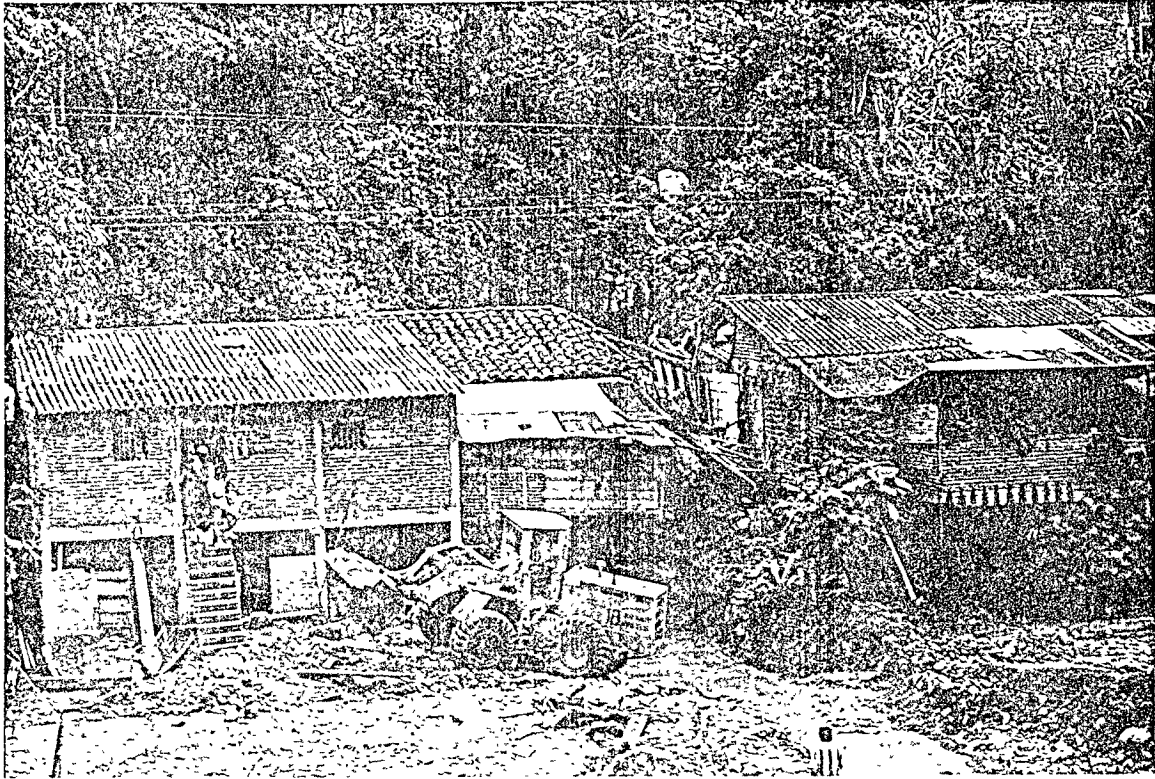
Adicional a lo anterior se suma la localización inadecuada de viviendas que funcionan como estructuras disipadoras de energía y por tanto lugares de depositación de material sólido de diversos tamaños, lo cual constituye un riesgo para esas viviendas: se trata de las casas localizadas encima de las desembocaduras de las quebradas El Matadero, El Tanque y La Liberata (ver figura 11).

LA LOCALIDAD DESTROYIDA DE DONDE SE VE EL FORTALECIMIENTO ANTI-AEREO QUE ESTABLECIÓ LA DEFENSA DE LA CANTON. EL DERRUMBE SE DEBE A LA CAIDA, LA CUAL SE COMPLETÓ EN LA VÍA CON INSUFICIENTE SECCION TRANSVERSAL. EL PUNTO DE VUELO SE ENCONTRA EN UN PUNTO DE VUELO DEFENSIVO, PERO LAS CASAS SIGUEN EN SU SITIO. EN EL MOMENTO HAY UN FORTALECIMIENTO ANTI-AEREO EN EL CANAL DE LA CANTON EN BARRIO ARROYO Y EN LA CANTON DE DONDE SE VE.

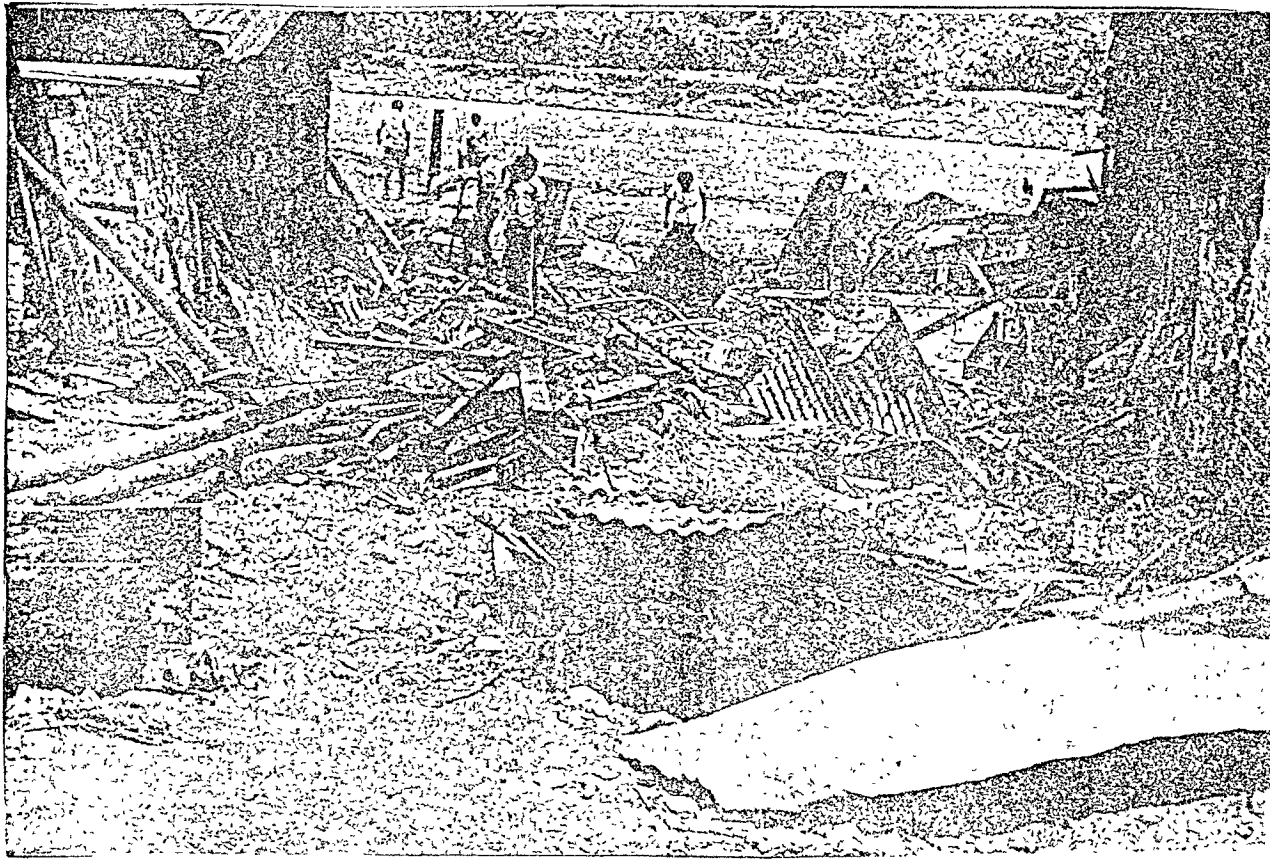
FIG 14. EFECTOS DESTRUCTIVOS EN  
EL PUENTE DE LA VILLA Y ANTOLO  
DE LA VILLA DE LOS CAGAS EL MAR-DELO.

Según los datos de prensa en la creciente de abril/77 fueron destruidas 20 casas y sepultados 4 vehículos bajo los sedimentos, y los factores disparadores de los efectos destructivos siguen siendo los mismos, en ese entonces y hoy: deterioro de la cuenca de la Quebrada El Hatadero, puente en la carretera con insuficiente sección hidráulica, casas localizadas de manera inadecuada en la zona de desembocadura de esa quebrada al río Dagua (ver figura 14).

LA QUEBRADA EL MOMENTO SIN SU CORO DE ESTRECHOS GRUESO Y LA ENTRA DEL PUENTE LOCALIZADO EN LA VIA CARRETERA DE LA VILLA Y ANTOLO LOS CAGAS QUE ENCONTRA EN SU 17 METROS. AL FONDO EL RIO LAGUA CON PERICIA DE AGUAS CECIDAS.

*La quebrada El Matadero, en cuanto a que existen evidencias de una creciente destructiva en Abril de 1977, requiere de un inventario de sus sitios críticos en la zona cercana a la población y en la trayectoria de su cauce por el borde sur de dicha población.*
