INFORME TECNICO  
RIO FRAGUA CHORROSO  
MUNICIPIOS SAN JOSE DEL FRAGUA Y ALBANIA  
DEPARTAMENTO DEL CAQUETA

Informe preparado por:  
EDUARDO BERNAL TELLEZ  
Jefe División Regulación de  
Corrientes

1991

INFORME TECNICO  
RIO FRAGUA CHORROSO  
MUNICIPIOS SAN JOSE DEL FRAGUA Y ALBANIA  
DEPARTAMENTO DEL CAQUETA  
Enero 14 al 16 de 1991

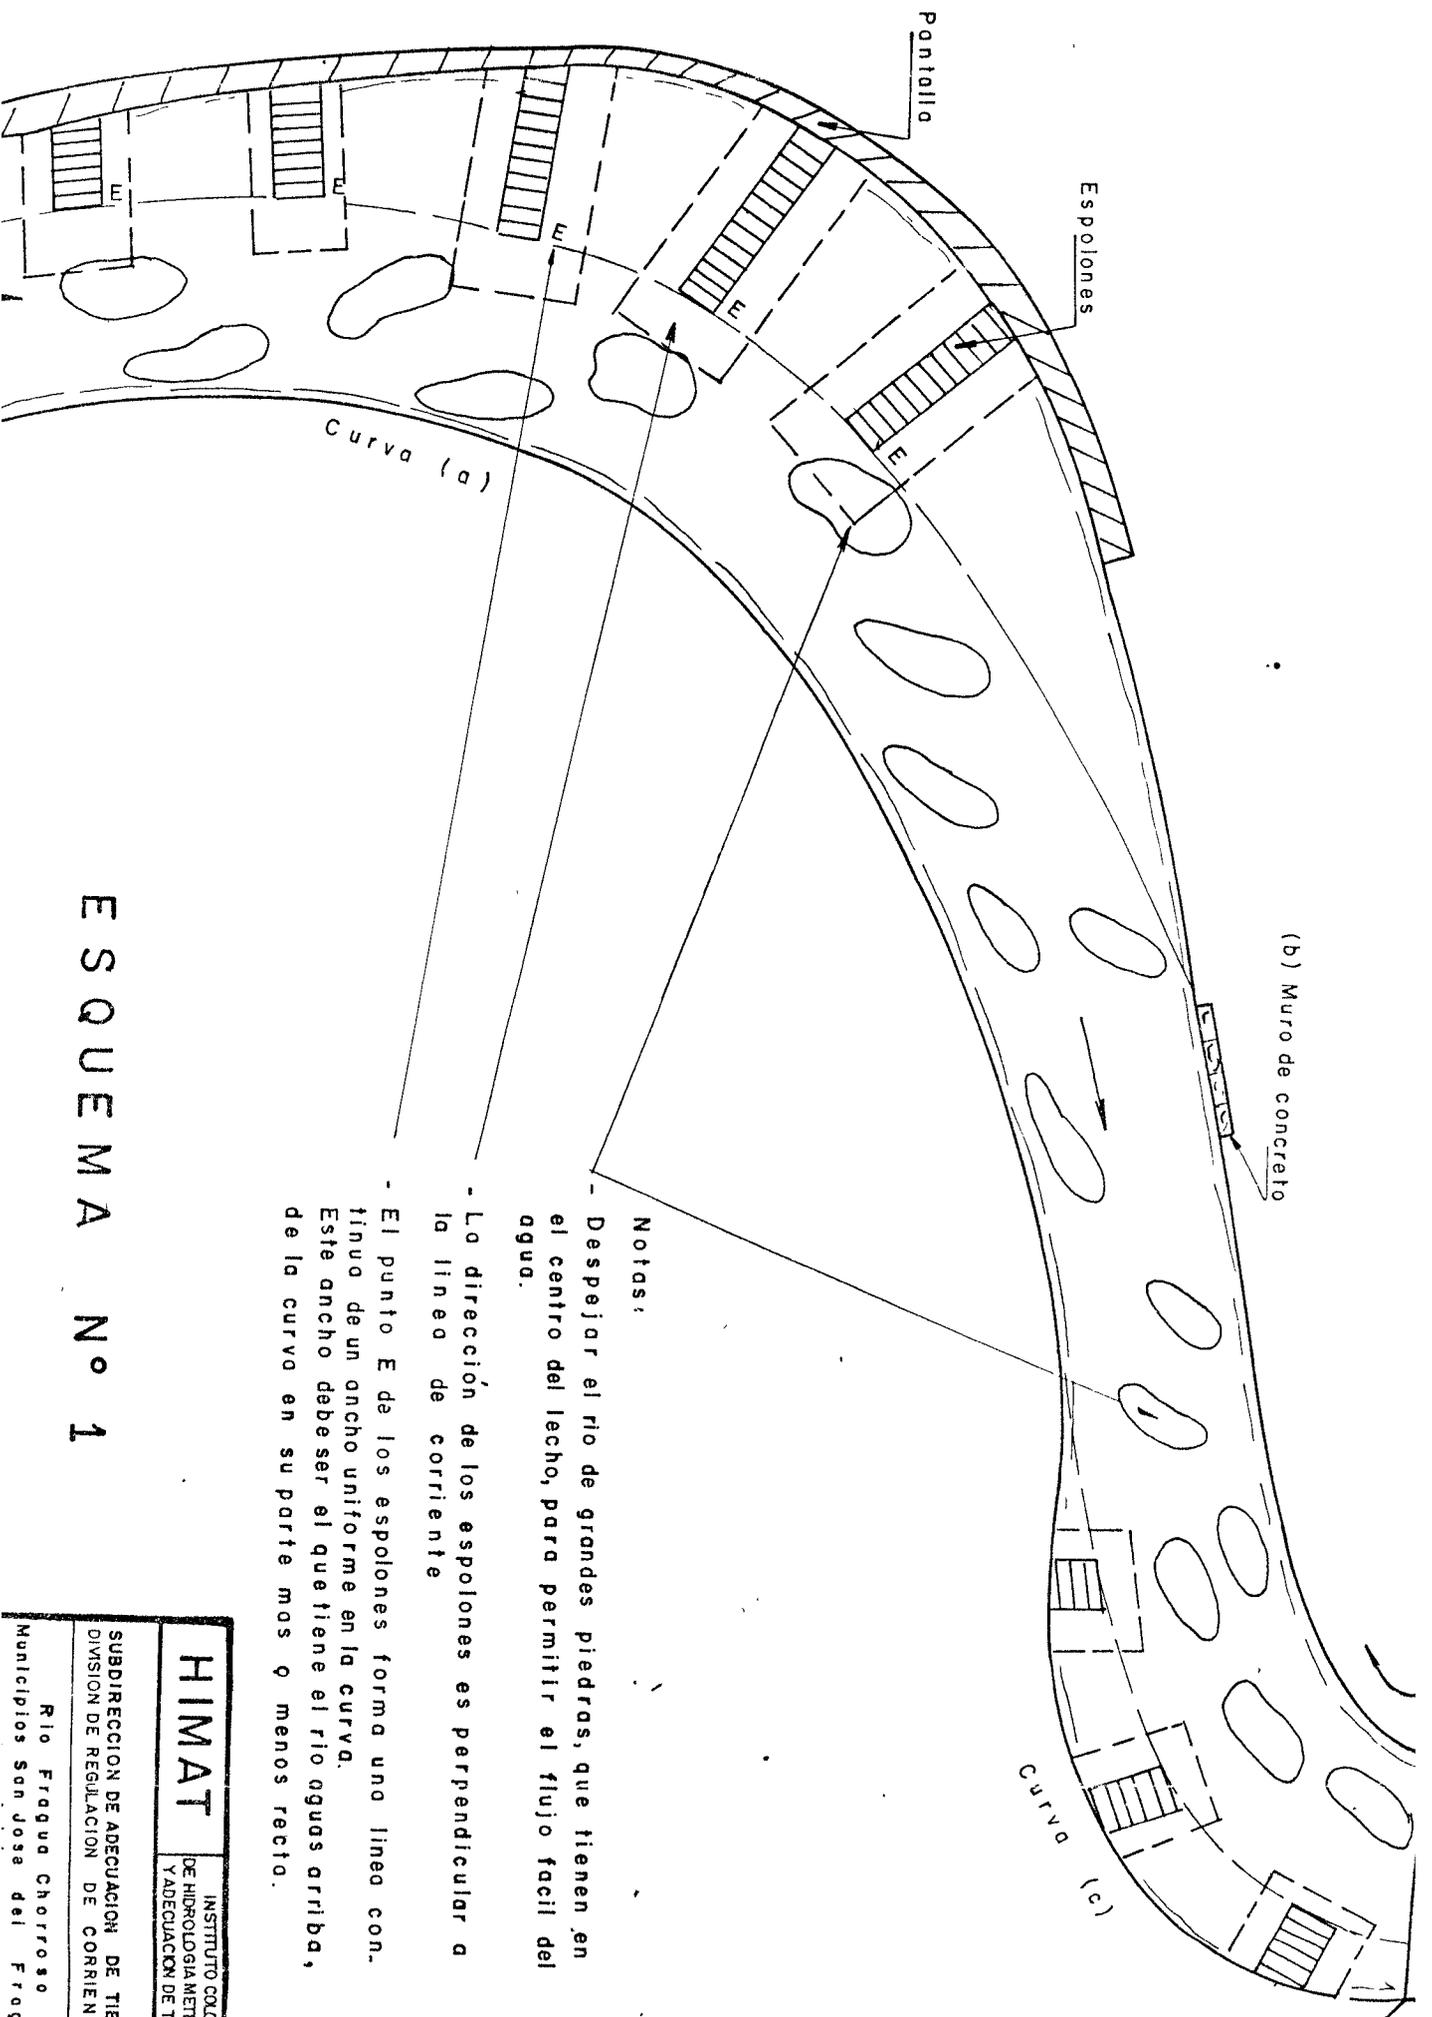
ESQUEMA N° 1

- 1.- Aguas arriba del municipio de San José del Fragua, en el casco urbano, sobre la margen izquierda el río golpea fuertemente por ser un punto de apoyo de éste para dar la curva a la derecha, la resistencia del terreno no ha sido suficiente y se ha presentado una fuerte erosión perdiéndose el talud natural y formándose una pared vertical que hace mayor resistencia con menor estabilidad, por lo que el río ha ido avanzando, encontrándose en este momento fuertemente amenazada la carretera que de San José del Fragua va a Valdivia.

- 2.- Entre la curva (a) y (c) y sobre la margen izquierda existe un muro de concreto (b) que en su momento defendió la margen del ataque del río, actualmente se encuentra cubierto de vegetación. Cuando la curva en (a) se suavice es probable que este punto vuelva a ser atacado y se hace necesario posiblemente alargarlo, debemos esperar la reacción del río (ver esquema 1)

- 1.- Debe limpiarse el cauce de toda clase de obstáculos, árboles caidos deben ser cortados, de tal forma que no queden trozos mayores de (1.0) un metro, los grandes bloques de piedra que quedan en el centro del lecho, deben ser retirados hacia las márgenes, procurando con ellos hacer una pantalla que proteja sobre todo las márgenes externas.
- 2.- Construir una pantalla y una bateria de espolones con piedra engavionada, en la curva (a) (ver esquema 1 )

- 3.- En la curva (c) construir una bateria de gaviones (ver esquema 1)
- 4.- En la curva (d) profundizar el cauce según perfil de la curva, con material de la excavación reforzar y elevar el dique de la margen derecha sobre el cauce viejo, este dique debe ser protegido con piedra en gavionada, ( ver esquema 3).

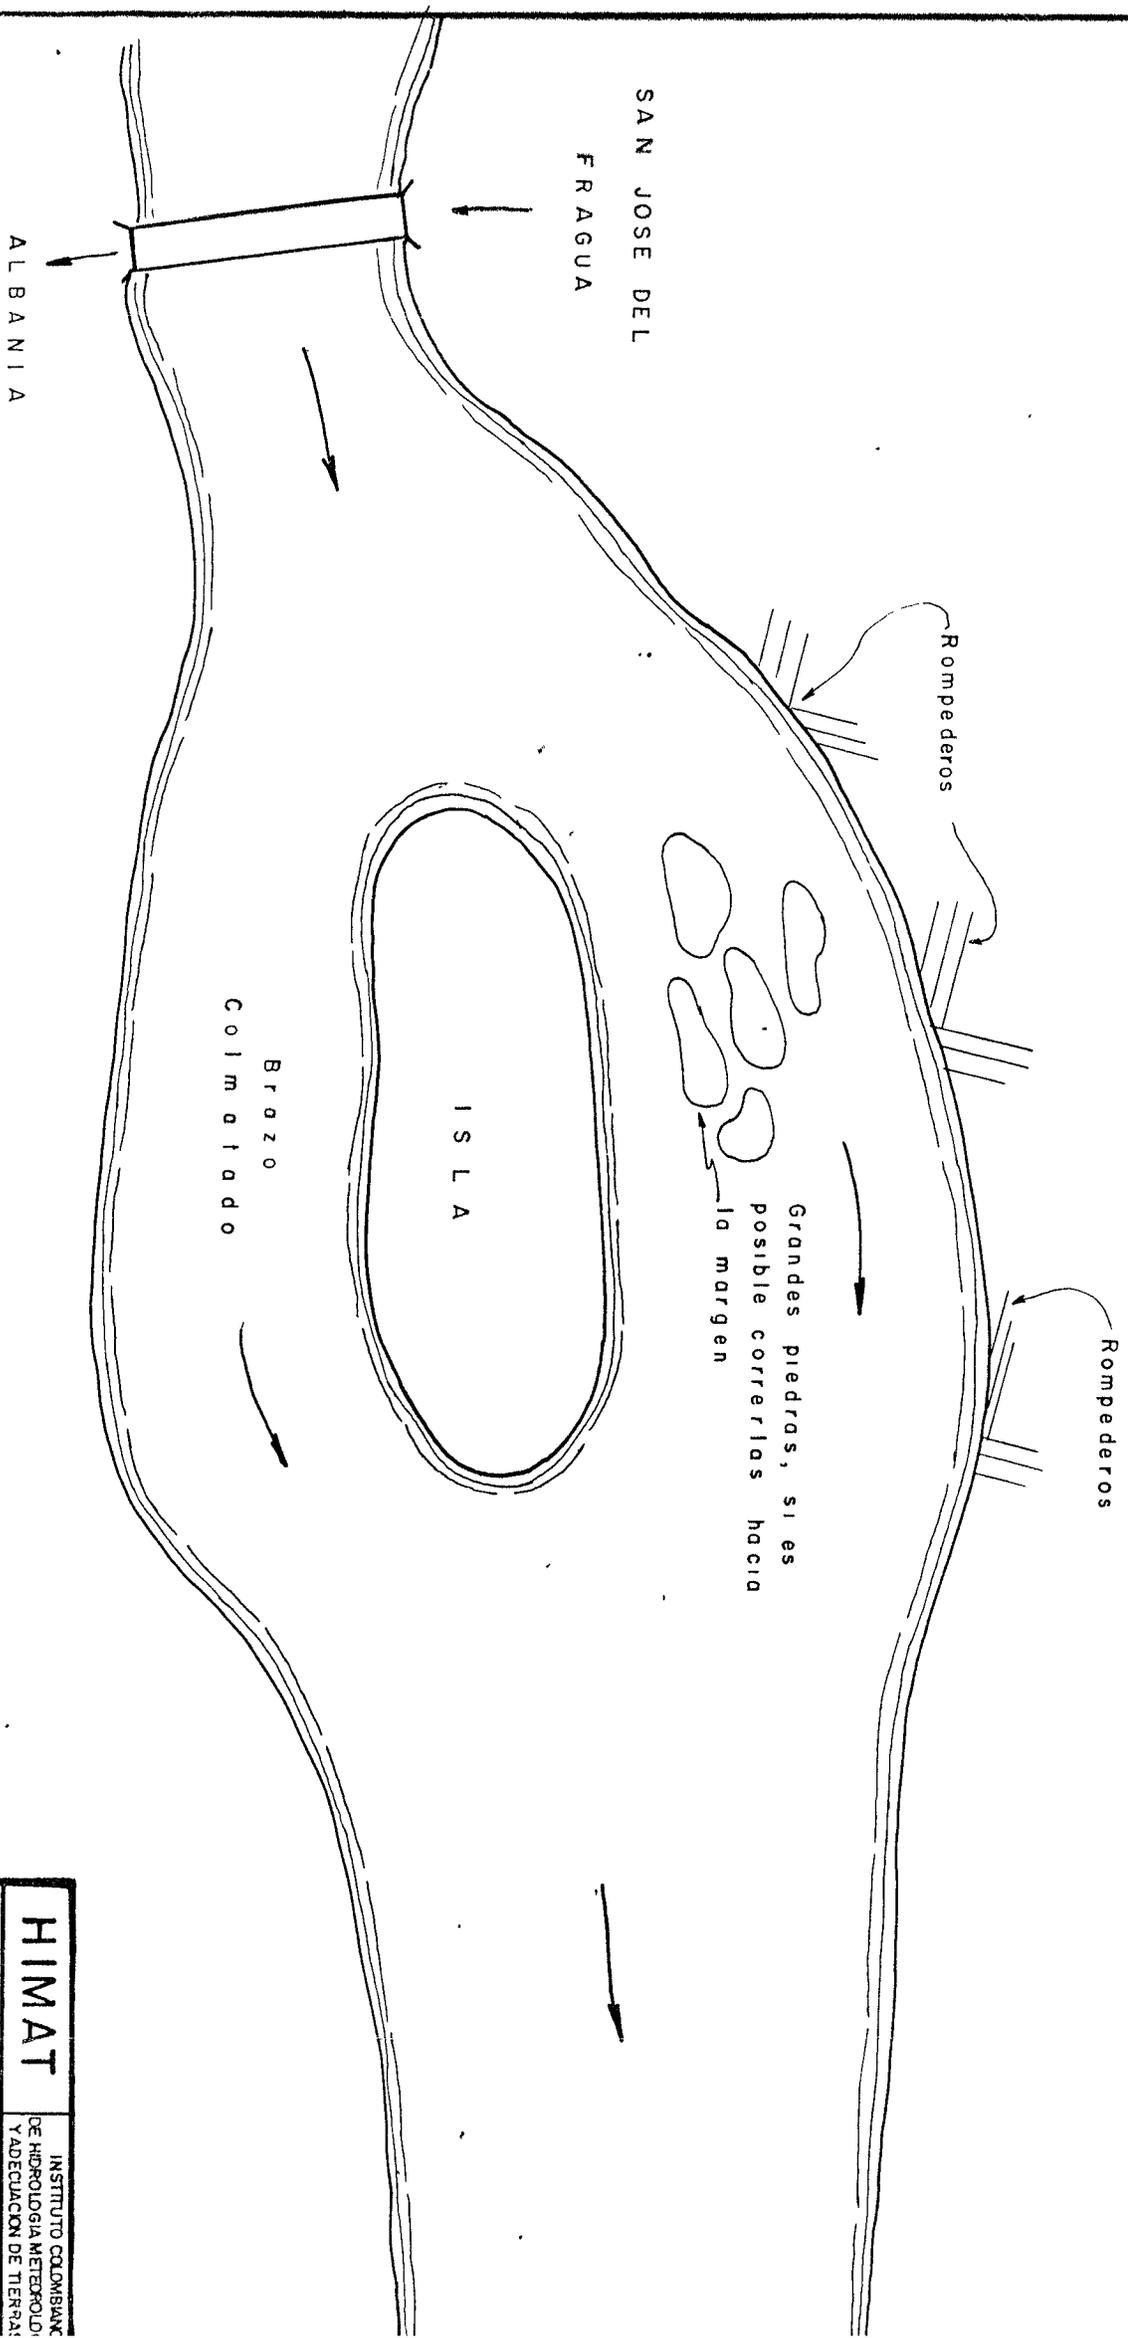
ESQUEMA N° 2

- 3.- Aguas arriba del puente (c) que de San José del Fragua conduce a Albania, el río golpea frontalmente la margen derecha que esta formada por una roca, esta curva tan fuerte ocasiona una gran turbulencia y hace que la margen izquierda aguas arriba del puente se inunde y aguas abajo produzca una severa erosión, que además encausa el agua contra la margen izquierda provocando sobre ésta desbordamiento, dejando el brazo derecho colmatado y abandonado (ver esquema 2)

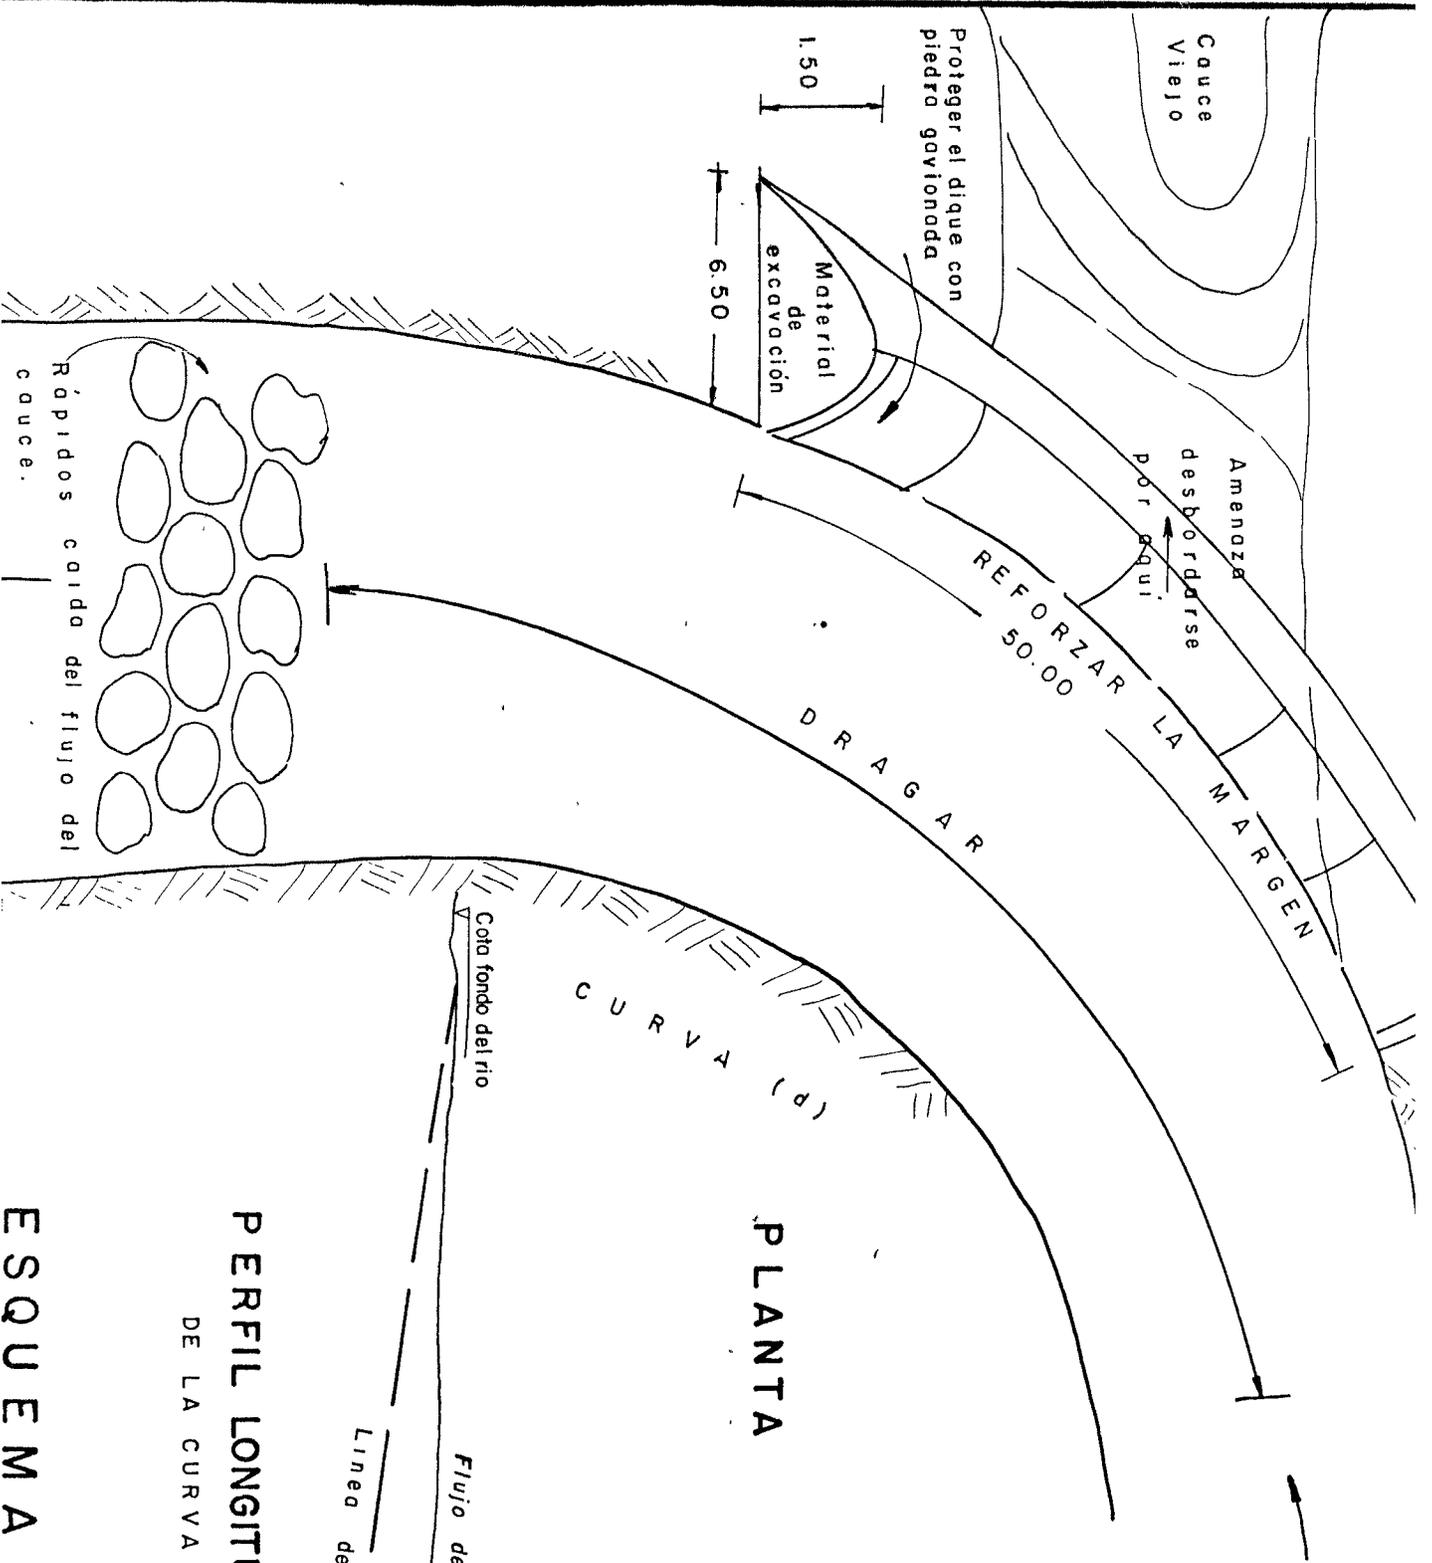
**ESQUEMA 3**

- 4.- 2 Kms. aguas abajo del puente (c) el río presenta una curva a la izquierda (d) en la que se presentan tres situaciones:
  - 1.- Sobre la margen derecha existe un viejo cauce del río que va a los barrios de Albania.
  - 2.- La margen es muy baja, es decir facilmente superable por el río encontrando inmediatamente aguas abajo una gran depresión, y
  - 3.- El lecho del río esta completamente colmatado, unos 200 metros aguas abajo del cauce viejo, el río presenta un rápido que nos indica que el lecho del río se profundiza. (ver esquema 3).

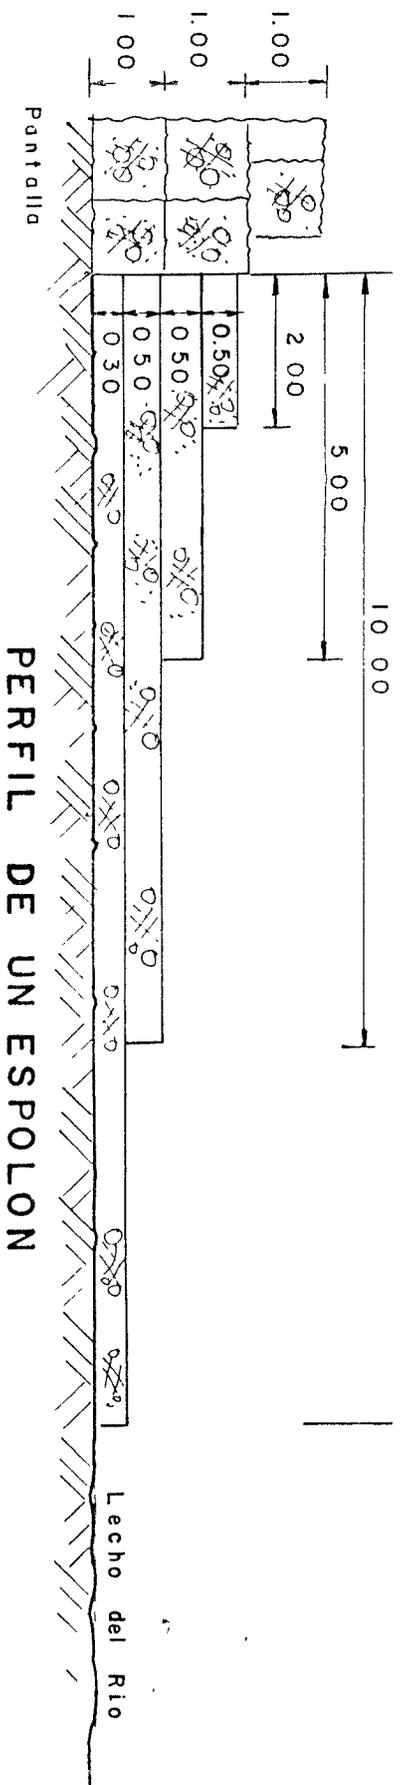
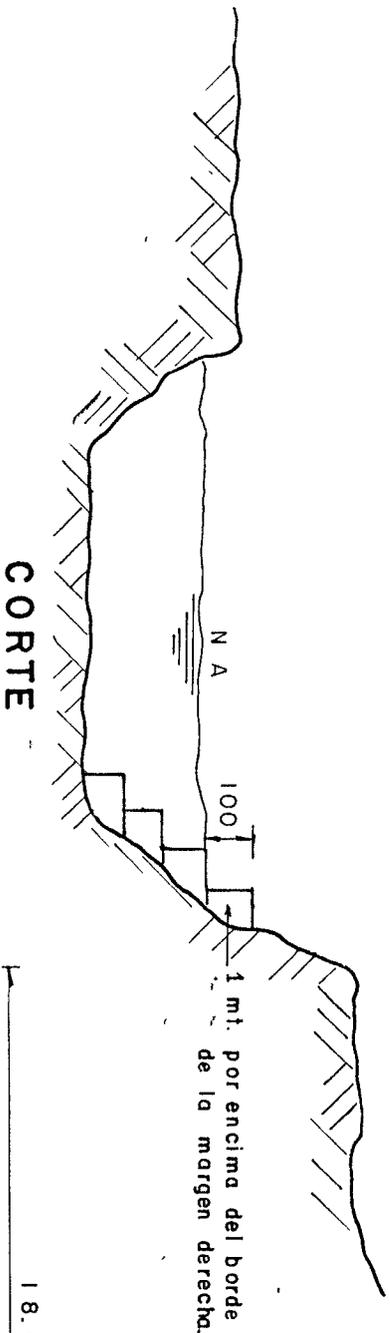
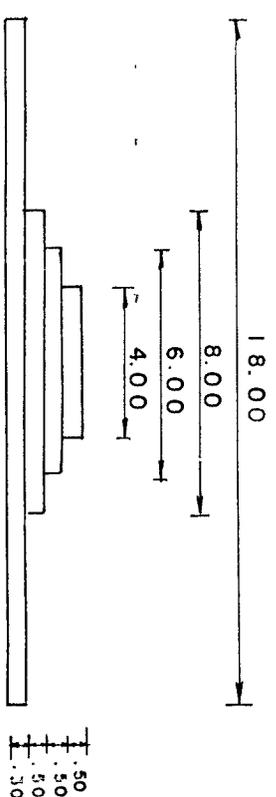
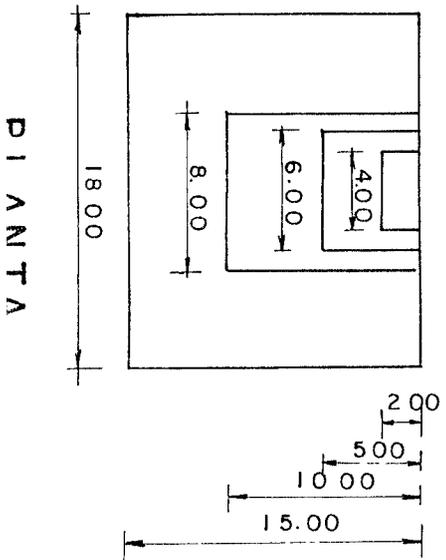
ESQUEMA N° 4

- 5.- 1 kms. aguas abajo de (d) el río pierde pendiente y empieza a volverse trezado y a divagar. Unos 3 kms aguas abajo de (d) se abre el Brazuelo Fragua medio, que ayuda a presentar inundaciones ( ver esquema 4)
