UNIVERSIDAD DEL VALLE

RELOCALIZACION BARRIO ONETTI BAHIA SOLANO - CHOCO

INFORME VISITA DE RECONOCIMIENTO

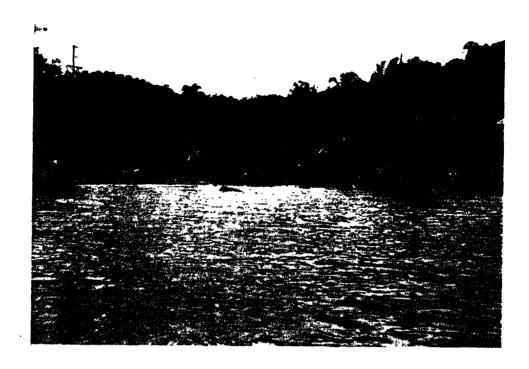
FOTOGRAFIA 2b. Barrio Onetti. Zona Afectada, creciente octubre de 1990.

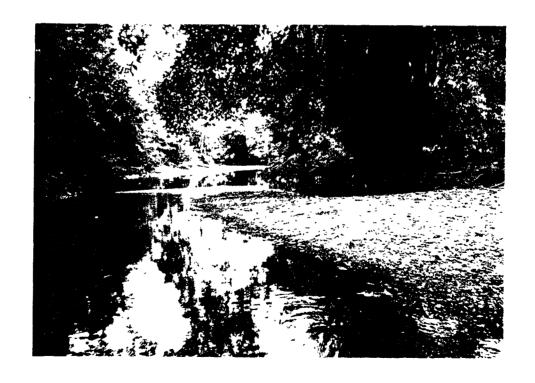
La Fotografía 3, presenta al río Jella a su paso por el área del proyecto. El río en este tramo presenta alguna influencia por las mareas, su lecho está constituído por canto rodado y material granular que podría ofrecer buenas perspectivas de uso como material de relleno. La pendiente del río es suave y su sección bien definida y poco profunda.

FOTOGRAFIA 3. El río Jella a su paso por el lote en estudio

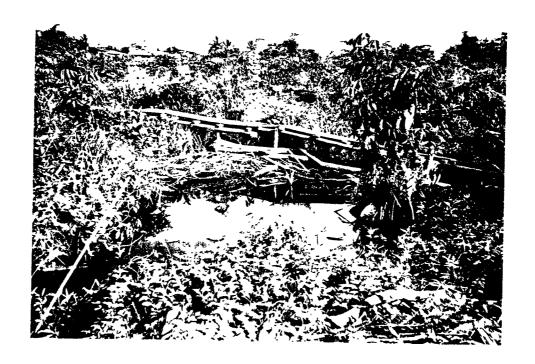
La zona en estudio es en buena parte un humedal, el que drena lentamente a través de pequeños caños, ó se inunda parcialmente en períodos de exceso de agua. Fotografías 4 y 5.

FOTOGRAFIA 5. Hum del y como de dienaje del terreno

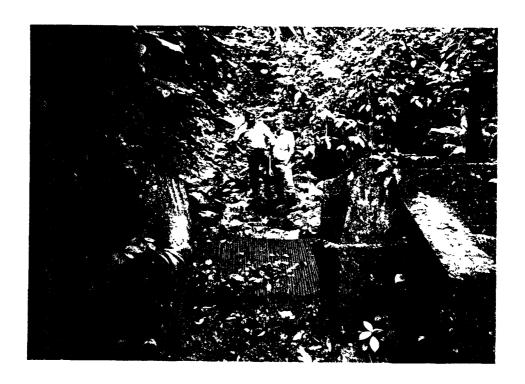
La Quebrada Seca, afluente del río Jella, localizada aproximadamente a dos kilómetros al sur de la población, bordea el costado Occidental del aeropuerto de la población. Esta quebrada, es fuente importante de aguas para buena parte de la población de Puerto Mutis. Ver Fotografía 7.

FOTOGRAFIA 7. Bocatoma acueducto Puerto Mutis sobre la Quebrada Seca.

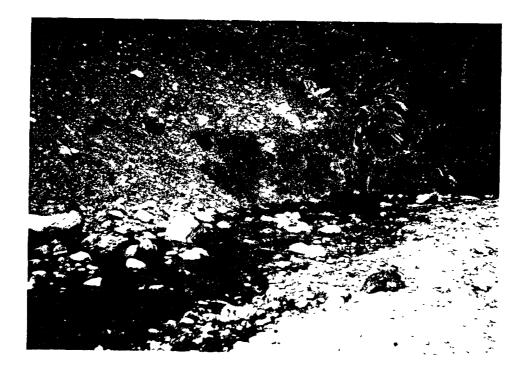
La quebrada, presenta unas notables pérdidas de agua en un tramo aproximado de 150 metros, en una zona localizada a unos 300 metros aguas abajo de la bocatoma del acueducto. En este sector, al momento de la visita, el agua de la quebrada con un caudal estimado de 150 litros/segundo desaparece totalmente debido a infiltración. Fotografía 8.

FOTOSR FIA 8. Trans en que se intiltran a σ une de la Quelquela faca.

Posiblemente debido a la prosencia de la falla geológica, se presenta una gran infiltración de las aguas de la Quebrada Seca, en un tramo localizado aguas abajo de la bocatoma del acuedacto. Ver fotografía o. Late hecho permite que halla una recarda del subsuelo y creando un posible afloramiento en la zona fluvial.

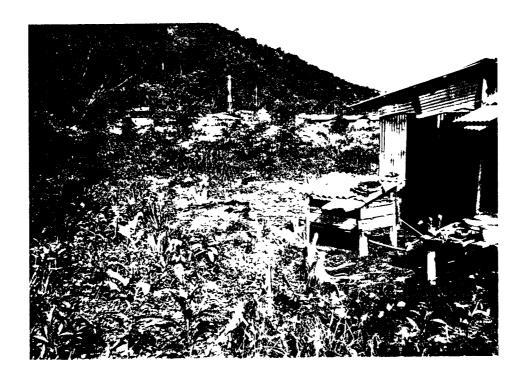
En el área del proyecto, a unos 10 metros de la orilla inquierda del Río Jella, en el Sector NorEste del lote, se ha construído una casa sobre pilotes de mangle de 1.50 metros. De acuerdo con sus moradores, en épocas de invierno se presentan algunas inundaciones que cubren el terreno con una capa de 10 cm de profundidad en la zona aledaña a la vivienda. Fotografía 13.

FOTOGRAFIA 13. Vista parcial de la vivienda construída en área del proyecto.

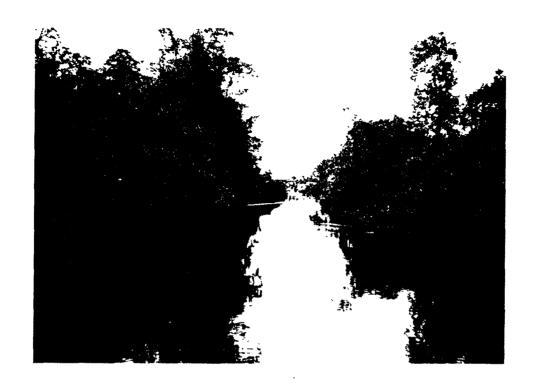
Para complementar la información, se navegó la desembocadura del Río Jella, se recorrió el actual Barrio Cnetty, se observaron los niveles alcanzados por el espejo de agua marina, y finalmente se amarró la altimetría realizada en el lote con el nivel de las aguas de la Pleamar. Fotografías 16 y 17.

FOTOGRAFIA 17. Río Jella. Estero. Remanso por acción de pleamar.
