CONSULTORÍA PARA ESTUDIO DE RIESGO POR REMOCIÓN EN MASA EN SAN BERNARDO DE BATA (TOLEDO, NORTE DE S/DER.), POR REQUERIMIENTO DEL TRIBUNAL ADMINISTRATIVO DE NORTE DE S/DER.

“Zonificación de Amenaza por Movimientos en Masa”

**Documento N°. 3 Ajustado
Documento No. 4 Preliminar
SCG-UNGRD-BATA-001**

BOGOTÁ D.C., MARZO DE 2014

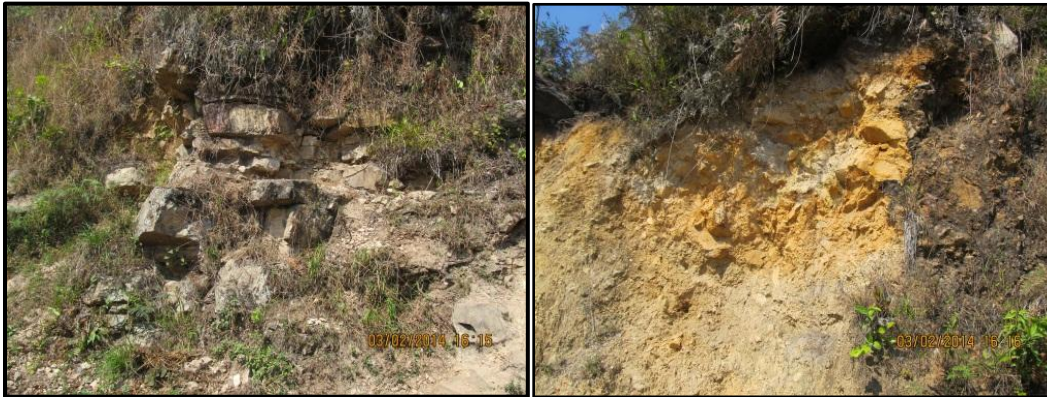
Fotografía 6.1 Exposición de las areniscas de la formación Barco en condición de roca muy fracturada

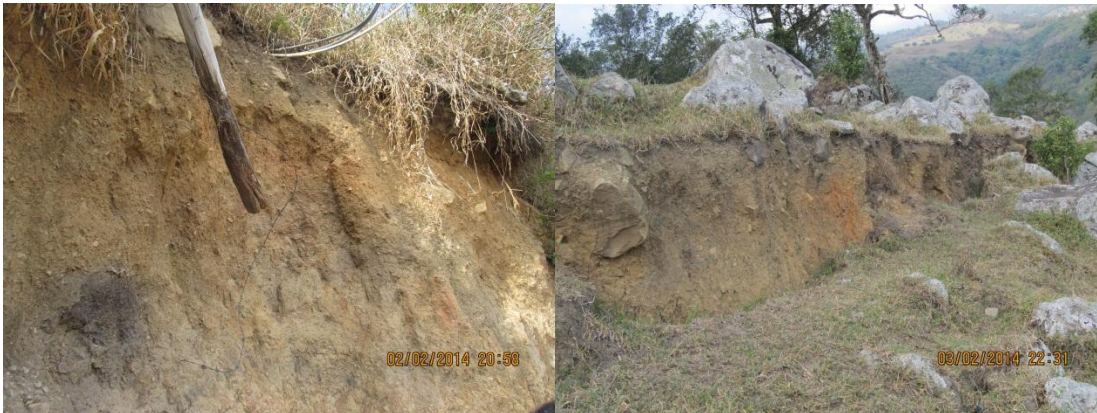
Se expone en la parte baja de la vertiente, dentro de la zona urbanizada del corregimiento. Representa un evento de agradación en media ladera de origen coluvial, de composición arenosa con gravas angulares de 1 a 3 pulgadas y un espesor de 3 a 5 m. Se clasifica como un depósito matriz soportado de mediana consolidación, de alta permeabilidad primaria, con un flujo de aguas sub superficiales. Ver Fotografía 6.5

Fotografía 6.5 Vista de la unidad de depósito Coluvial arenoso expuestos en el la corona del deslizamiento

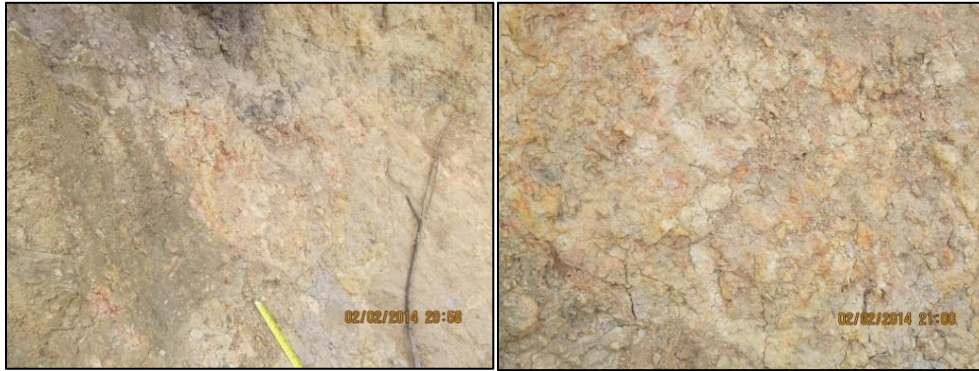
Fotografía 6.10 Vista de los niveles de limolitas muy meteorizadas y fracturadas (w3- w4), expuestas lateralmente al cuerpo del deslizamiento.

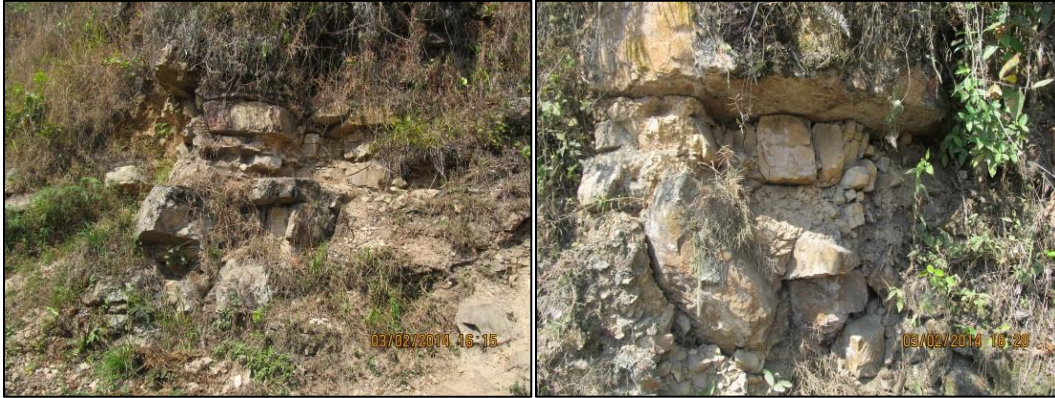
Condición Geomecánica: Se clasifica como un macizo muy fracturado, afectado por varios sistemas de discontinuidades abiertas y oxidadas con un espaciamiento promedio de 0.2m, con una disposición estructural de 10° a 20°, parcialmente favorable. Se estima un GSI 40- 45 (Marinos and Hoek, 2000).

Fotografía 6.11 vista de las unidades de areniscas fracturadas de a formación Barco, expuestas en la cima de la vertiente

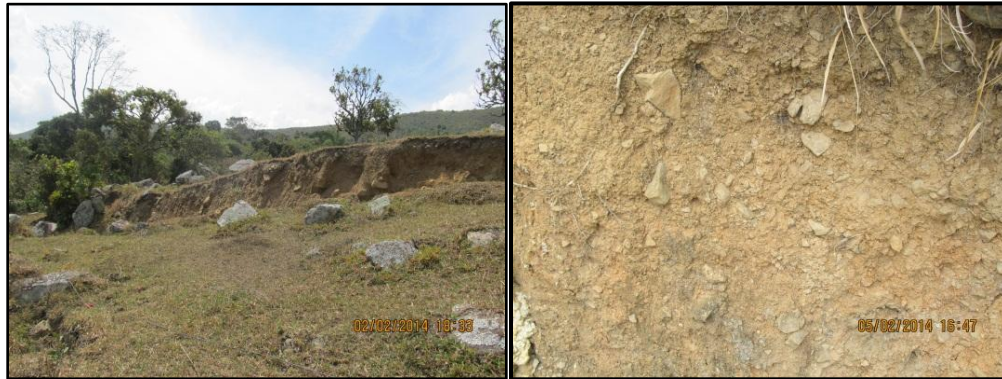
Fotografía 6.15 Vista de la unidad coluvial Lc2 afectada por el deslizamiento.

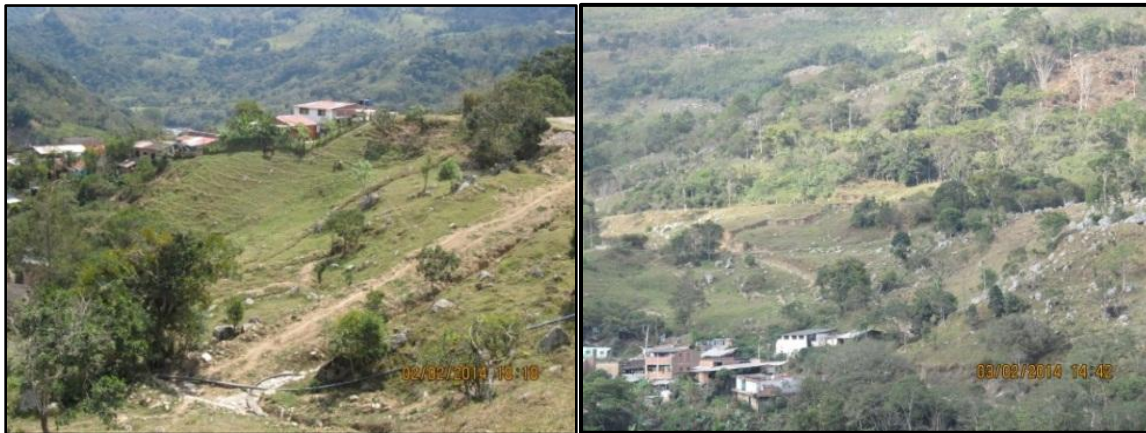
Fotografía 6.18 Condición actual de uso del suelo (pastos) en la zona afectada por el deslizamiento

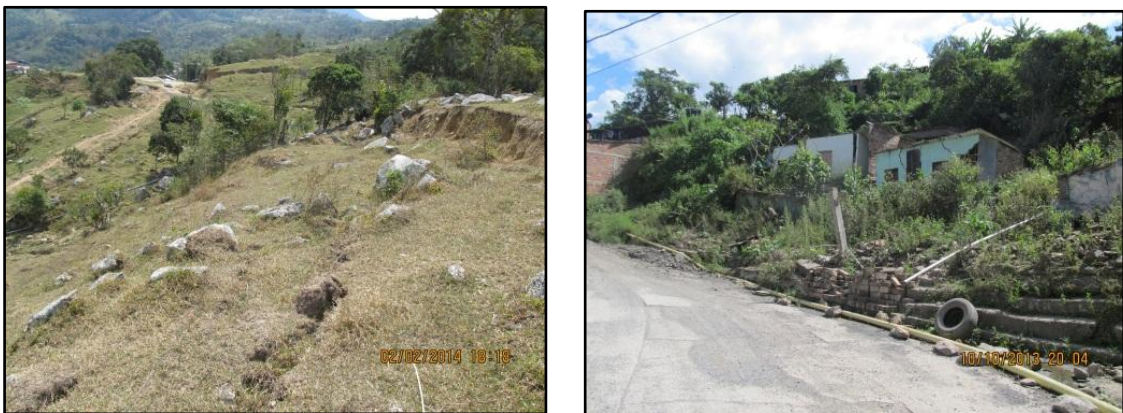
Fotografía 6.19 Vistas parciales del sistema de grietas del movimiento y viviendas

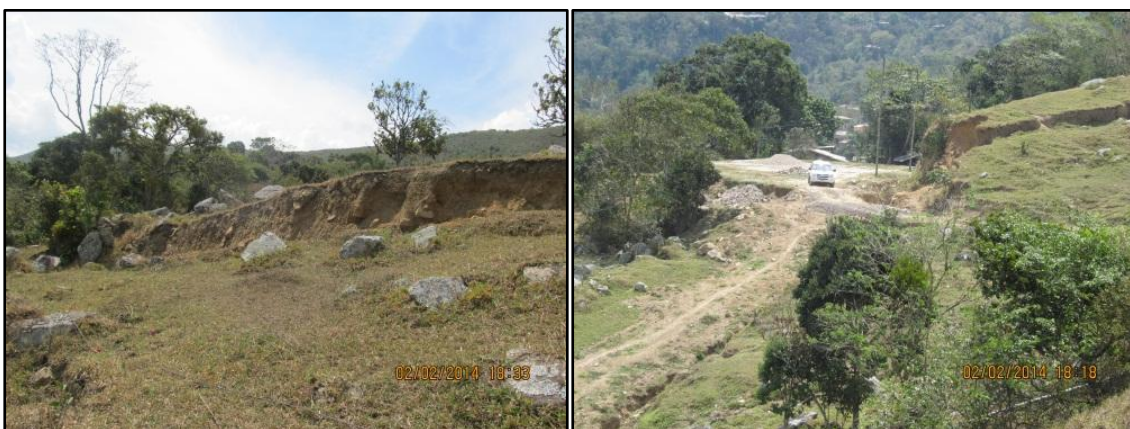
Fotografía 6.20 Vistas parciales del sistema de grietas del movimiento

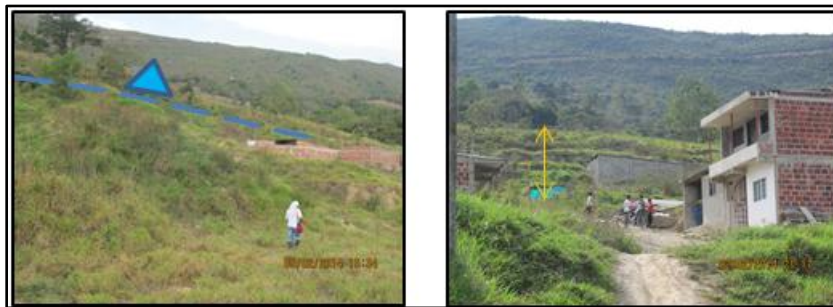
Fotografía 6.23 Vista del sector posterior del lote, afectado por el nivel freático colgado del sector occidental del predio

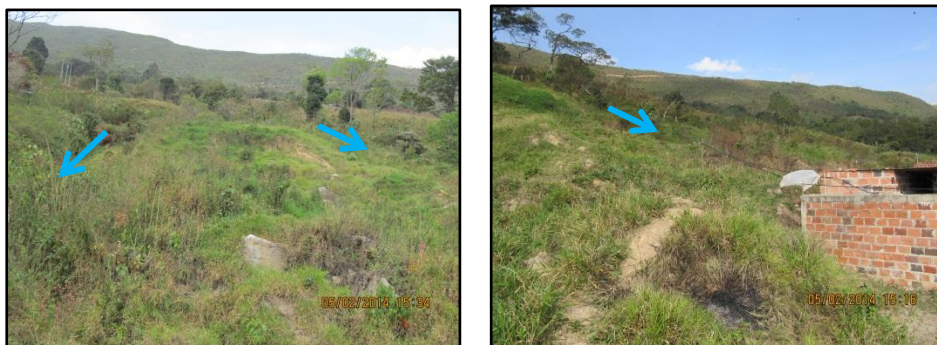
Fotografía 6.24 Vista del límite occidental de la zona de reubicación, afectada por la afluencia de aguas sobre el talud superior, con procesos de reptación y formación de flujos de tierras
