CONSULTORÍA PARA ESTUDIO DE RIESGO POR REMOCIÓN EN MASA EN SAN BERNARDO DE BATA (TOLEDO, NORTE DE SANTANDER.), POR REQUERIMIENTO DEL TRIBUNAL ADMINISTRATIVO DE NORTE DE SANTANDER.

“Zonificación de Riesgo por Remoción en Masa y Obras de Reducción del Riesgo”

**Documento Final (Informe No. 4)
SCG-UNGRD-BATA-001**

BOGOTÁ D.C., JULIO DE 2014

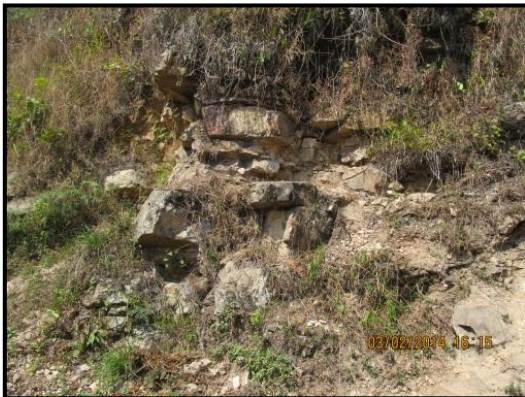
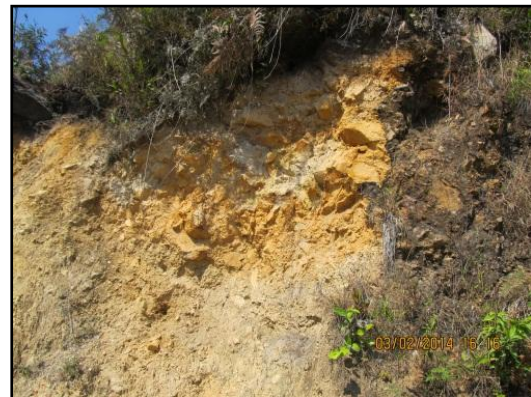
Fotografía 6.1 Exposición de las areniscas de la formación Barco en condición de roca muy fracturada

Condición Geomecánica: Se clasifica como un macizo muy fracturado, afectado por varios sistemas de discontinuidades abiertas y oxidadas con un espaciado promedio de 0.2m, con una disposición estructural de 10° a 20°, parcialmente favorable. Se estima un GSI 40- 45 (Marinos and Hoek, 2000).

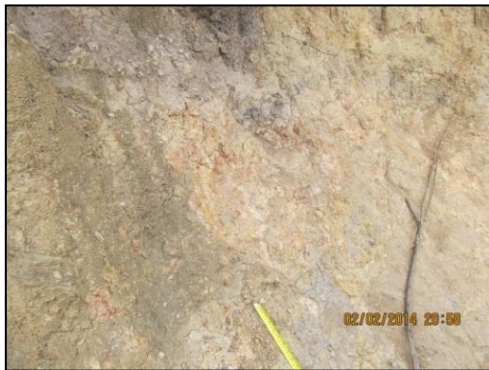
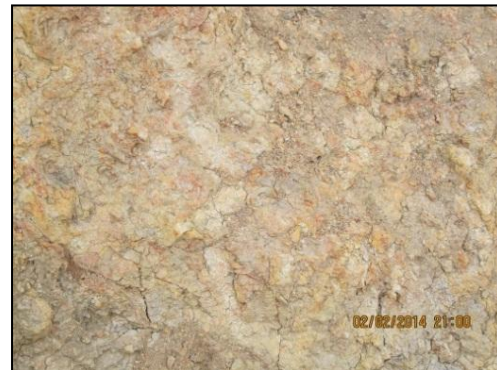
En la zona del deslizamiento principal que afecta la zona urbana del corregimiento, esta unidad se expone lateralmente como una unidad de roca muy meteorizada (w3- w4 del perfil de rocas lodosas de Wetzel & Einsele, 1985) y fracturada por efectos tectónicos, cubierta por los depósitos de ladera Qc2 y se extiende bajo el cuerpo del deslizamiento. Ver Fotografía 6.9 de los afloramientos expuestos por las excavaciones del corregimiento. Por su condición arcillosa, a nivel de la base cuerpo del deslizamiento esta unidad puede estar involucrada en el movimiento.

Fotografía 6.9 Vista de los niveles de limolitas muy meteorizadas y fracturadas, expuestas en la parte alta y media de la zona del deslizamiento

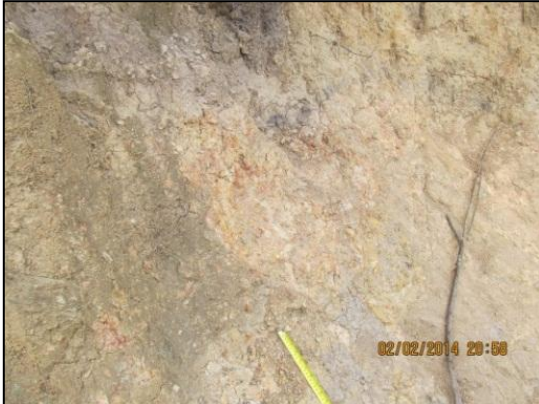
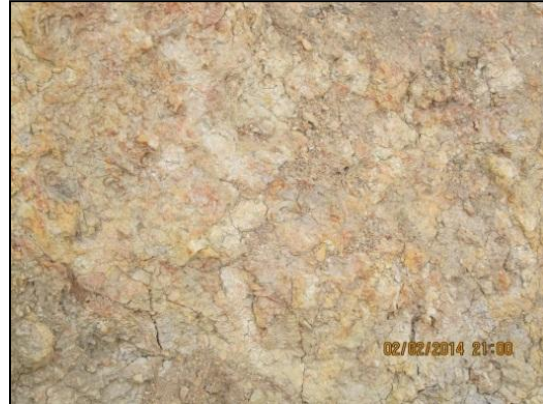
Las unidades de rocas blandas de la unidad K11 expuesta en superficie, se clasifica como una roca lodosa parcialmente meteorizada (w_3 - w_4 del perfil de rocas lodosas de Wetzel & Einsele, 1985), donde se conserva la estructura original de la roca, fracturada en clastos angulares de fácil disgregación mecánica. Ver Fotografía 6.11.

Fotografía 6.11 Vista de los niveles de limolitas muy meteorizadas y fracturadas (w3- w4) de la unidad KI-1 expuestas lateralmente al cuerpo del deslizamiento.

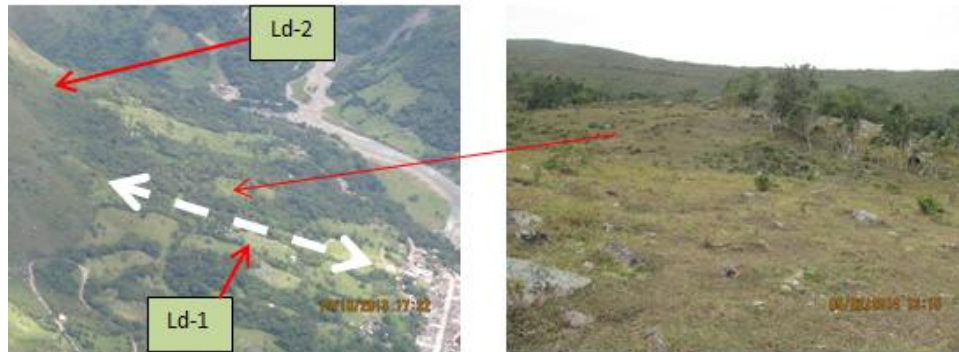
Estabilidad: Representa la unidad de mayor transformación por los cambios de uso del suelo, la pérdida de la vegetación arbustiva y con el mayor grado de intervención antrópica por las vías de acceso en media ladera. Sobre esta unidad se localiza el eje del Oleoducto Caño Limón Coveñas OCLC, los cortes de la vía al corregimiento de Chucurima. Ver Fotografía 6.12.

Fotografía 6.12 Vista de la unidad denudativa Ed-1 que delimita el sector urbanizado del corregimiento

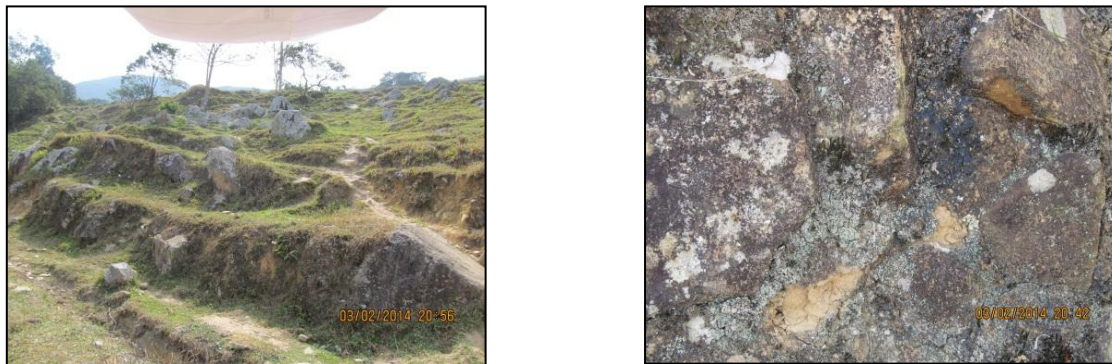
Este segmento hace parte integral de la unidad anterior, se expone en su parte baja y se diferencia por la afluencia de aguas de infiltración, con procesos locales de reptación superficial, con la presencia de un horizonte superficial de rocas parcialmente meteorizadas de 2 a 3 m de espesor, con una cubierta local de bloques de areniscas. Ver Fotografía 6.13.

Fotografía 6.13 Vista de la unidad de laderas denudativas Ed-2 que delimitan el campo de fútbol

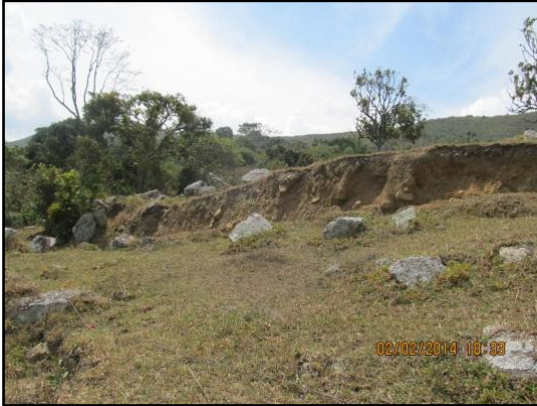
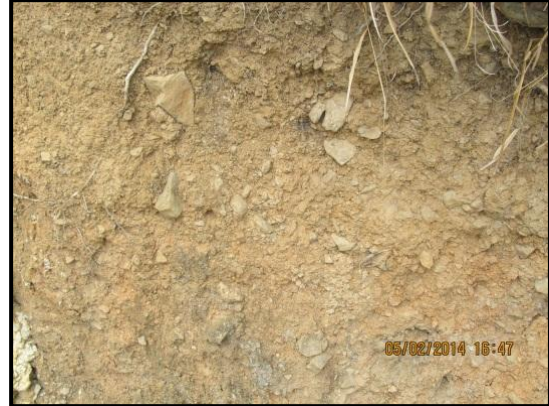
Lateralmente esta unidad recibe las aguas de infiltración de la unidad Ed2 transmitidas a través de los drenajes secundarios formados en las zonas de aglomeraciones de bloques y a través de los horizontes de roca parcialmente descompuesta. Ver Fotografía 6.14.

Fotografía 6.14 Vista de la unidad coluvial Lc2 afectada por el deslizamiento.

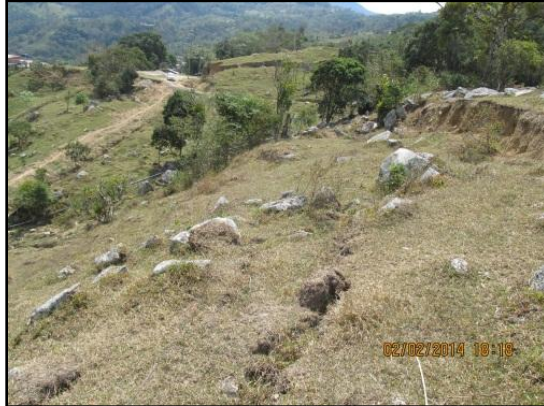
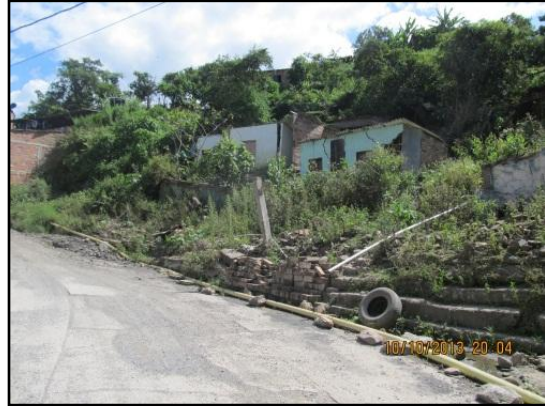
Fotografía 6.18 Vistas parciales del sistema de grietas del movimiento y viviendas

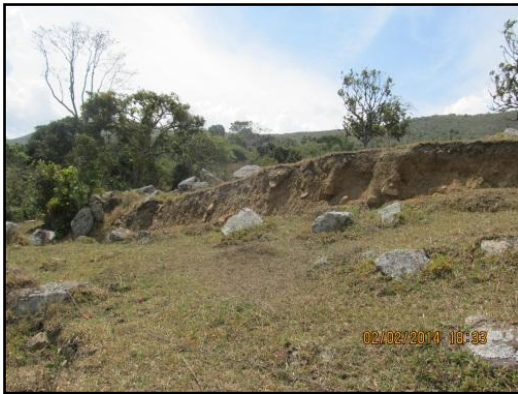
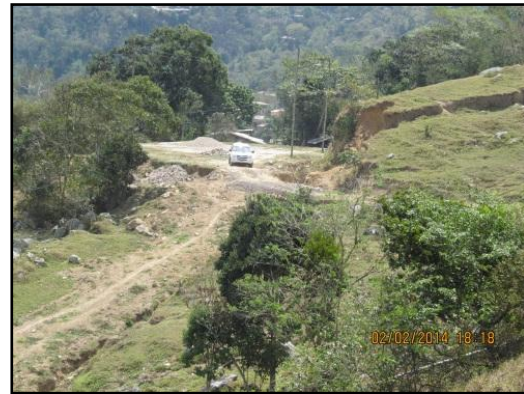
Fotografía 6.19 Vistas parciales del sistema de grietas del movimiento

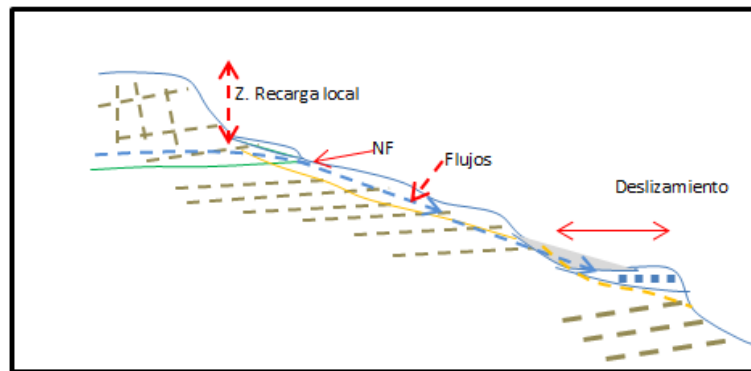
- Un proceso de infiltración través de los suelos coluviales (Qc2) que delimitan la parte alta del deslizamiento, donde se expone igualmente el depósito de bloques superficiales (Qb). Este depósito se comportan como un medio poroso de alta permeabilidad que alimenta el cuerpo del deslizamiento.
- El lineamiento tectónico identificado en la fotointerpretación (falla secundaria) orienta los flujos sub- superficiales a lo largo de la zona fracturada.
- Las unidades del subsuelo, muestran una composición arcillosa, de baja permeabilidad, que favorece la elevación de la tabla de agua durante los eventos lluviosos de larga duración. La Figura 6.6 muestra el modelo hidrogeológico conceptual.

Figura 6.6 Modelo hidrogeológico conceptual mostrando la tabla de agua colgada por efecto de la zona de recarga de alta permeabilidad.

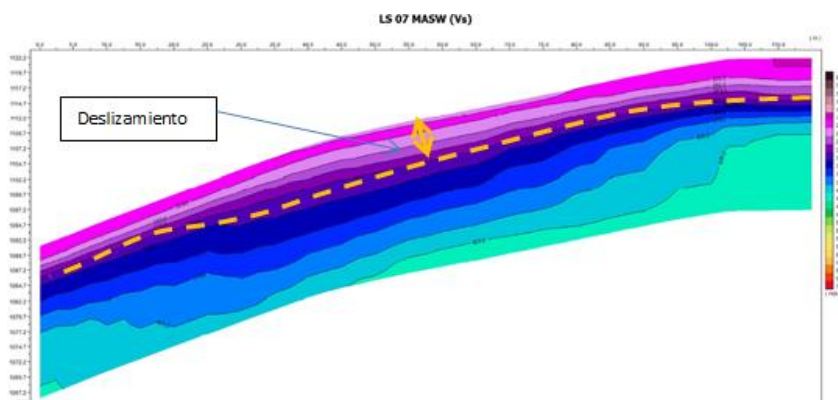
La investigación geofísica de la Figura 6.7, realizada en la parte baja del cuerpo de del deslizamiento, muestra un espesor de los materiales movilizados que varían entre los 7 y 10m con una superficie de falla que asimila un mecanismo propio de deslizamientos traslacionales.

Figura 6.7 Interpretación perfil geofísico (VS de la parte baja del deslizamiento)

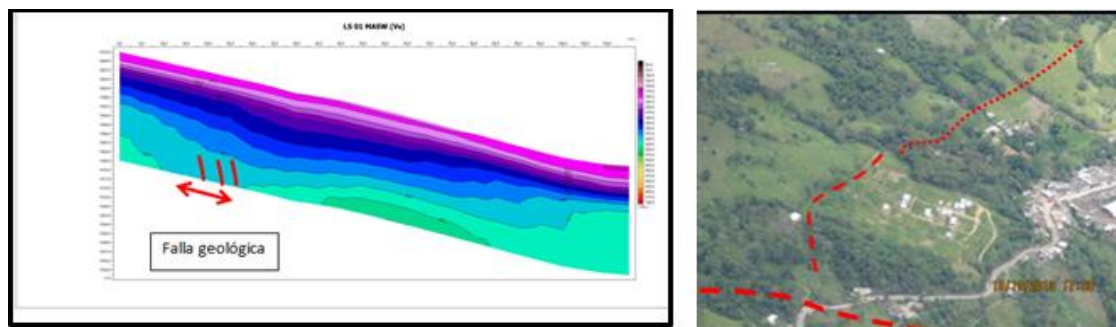
La interpretación de la línea sísmica de este sector del predio identifica una anomalía en la Vs en profundidad que corrobora el diagnóstico geológico anterior. La Figura 6.8 muestra el trazo de la falla en el costado occidental del lote y la interpretación de la línea sísmica respectiva.

Figura 6.8 Vista de la zona de expansión afectada por el cruce de una falla local y su interpretación del perfil geofísico respectivo (VS)

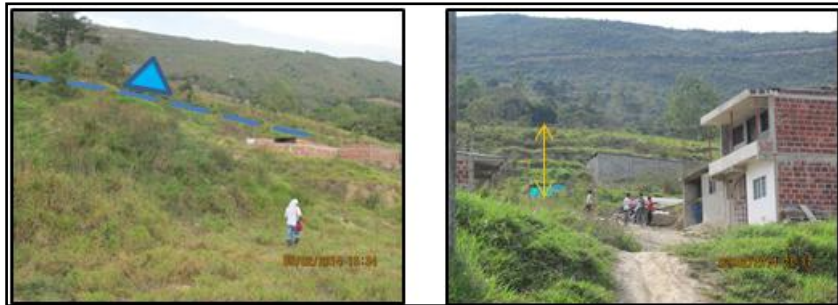
En el borde occidental del área de expansión se aprecia un cambio de pendiente asociado a un desplazamiento del terreno por el cruce de una falla geológica. En la Fotografía 6.22, se demarca la tabla de agua colgada, a una cota superior al sitio propuesto de expansión, lo cual explica la afluencia de aguas sobre el talud de la parte alta del lote que ha generado un proceso de saturación y la formación de pequeños flujos de tierra que fueron removidos durante los trabajos de adecuación del lote.

Fotografía 6.22 Vista del sector posterior del lote, afectado por el nivel freático colgado del sector occidental del predio

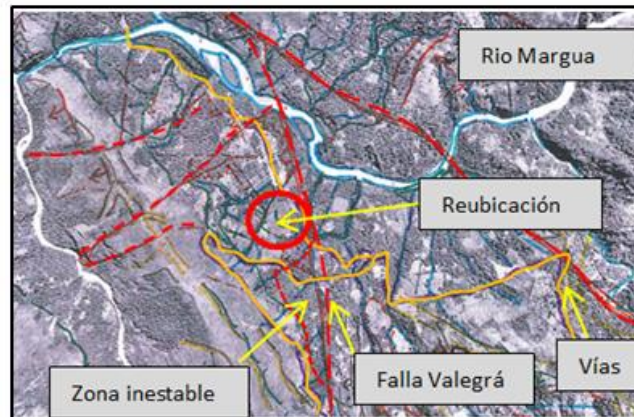
Figura 6.9 Demarcación de los trazos de falla cercanos al sitio de expansión (fotointerpretación vuelo R 945 – 1984)

La fotointerpretación del año 1986, de la Figura 6.9 muestra en el límite occidental del predio, evidencias de un movimiento superficial que coincide con el desnivel actual del terreno.

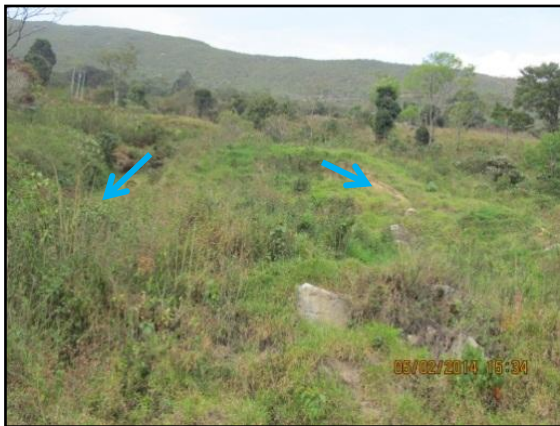
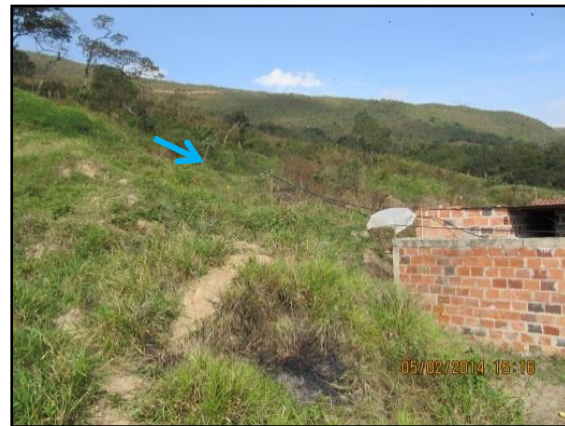
Fotografía 6.23 Vista del límite occidental de la zona de expansión, afectada por la afluencia de aguas sobre el talud superior, con procesos de reptación y formación de flujos de tierras

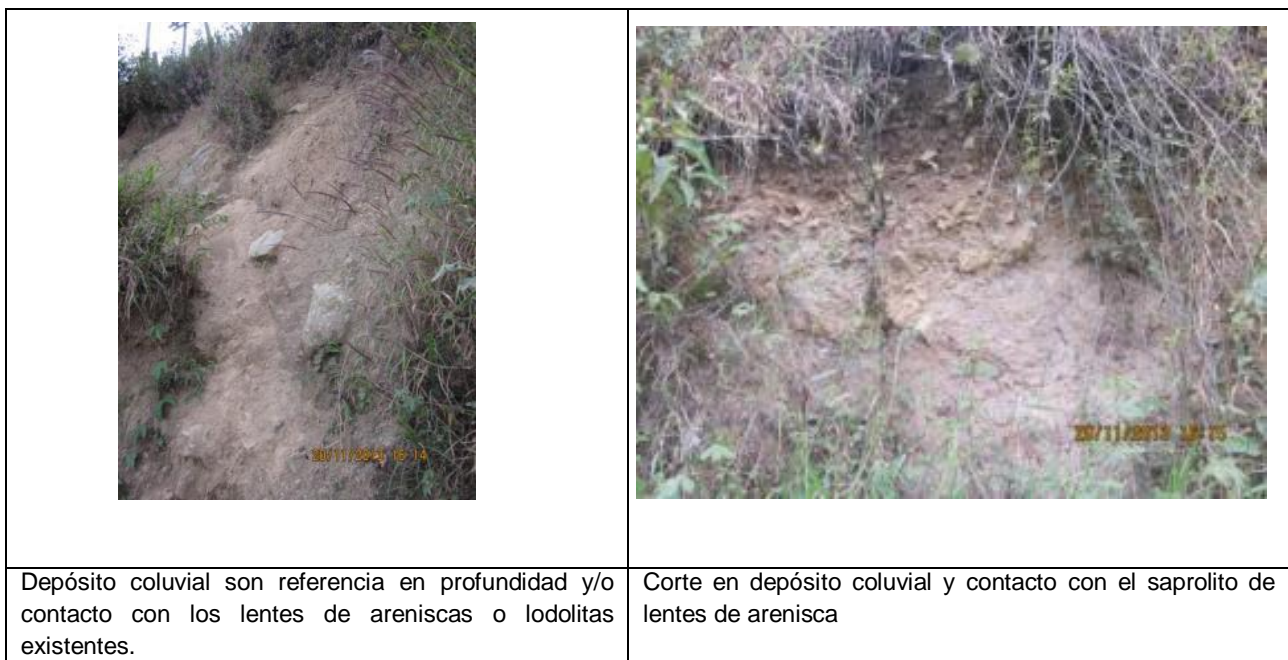
El acceso desde la vía hacia Saravena y el lote de estudio se efectúa en un corte a media ladera efectuado sobre el depósito coluvial, suelos residuales y saprolito de lutita en un talud del orden de 8 m. Su continuidad no es clara y debe ser evaluada posteriormente. El talud presenta un corte casi vertical estable con procesos de erosión incipientes.

Fotografía 7.3 Características del Depósito Coluvial

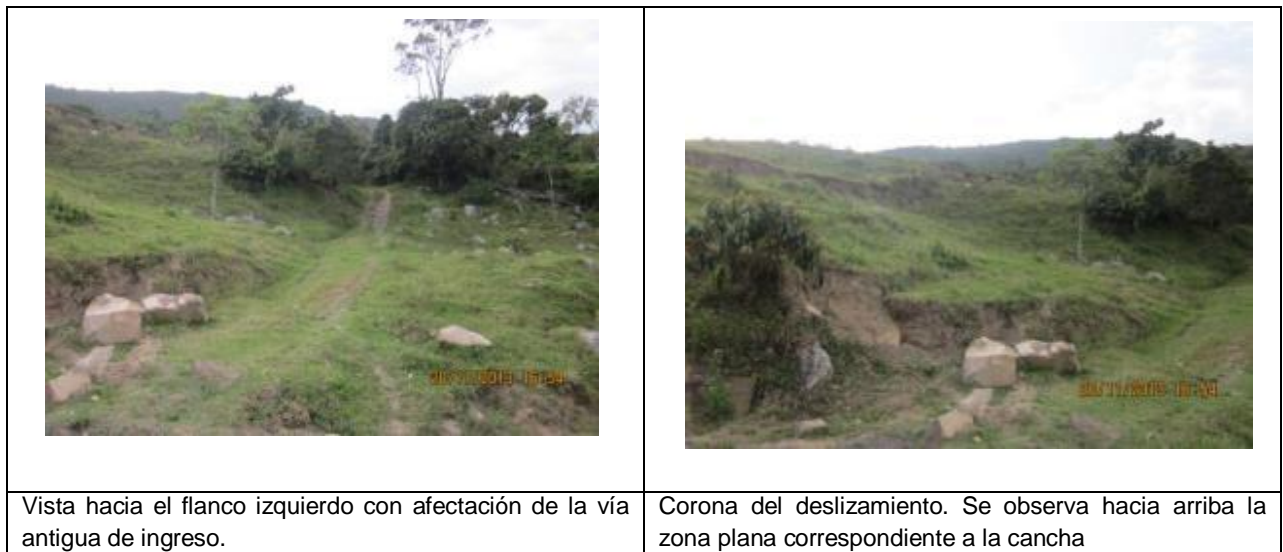
La zona de procesos activos presenta una corona del orden de 100 m y una longitud hasta el río de 300 m de longitud conformado por depósitos coluviales matriz soportados no mayores a 5 m en la parte superior y sobre la vía del orden de 10 m de profundidad. Ha afectado varias viviendas hacia la parte inferior con deformaciones altas generando daños en muros y pisos.

Fotografía 7.6 Flancos del deslizamiento

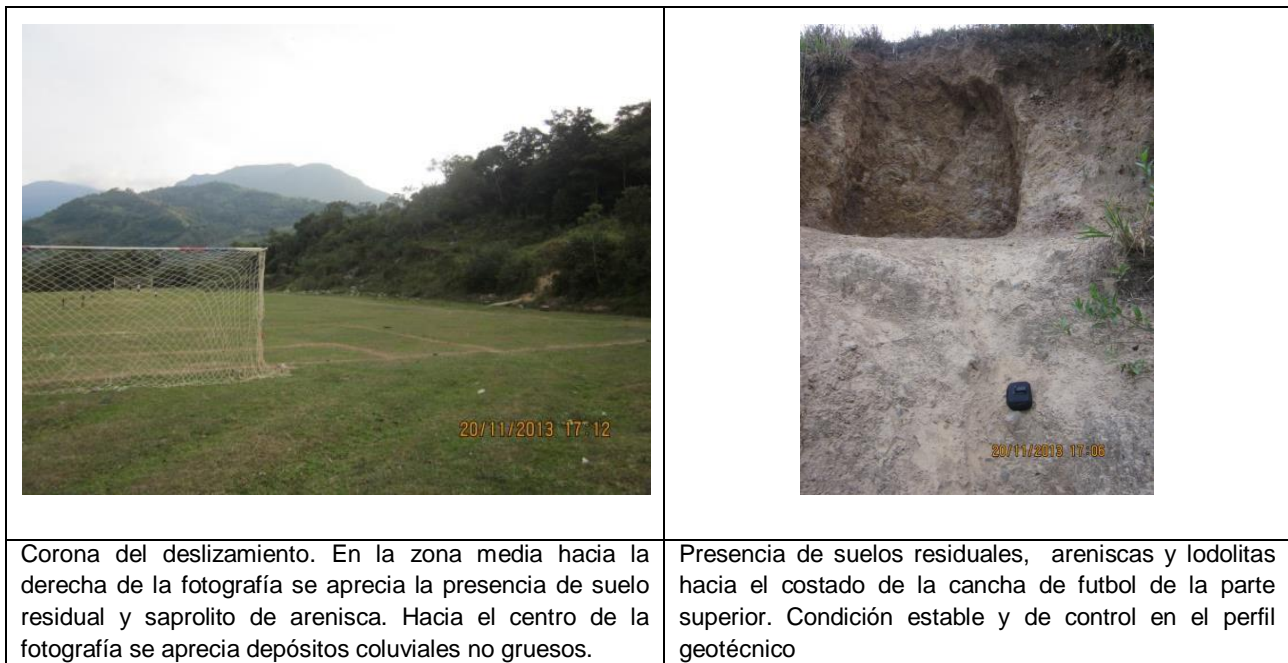
Hacia la parte superior de la corona se ubica una cancha de fútbol la cual de acuerdo a la comunidad se encuentra en suelo y parte en rellenos. En el corte a media ladera efectuado a la cancha se observa la presencia del depósito coluvial y del estrato de suelos residuales, saprolito y roca de arenisca.

Fotografía 7.8 Parta alta del deslizamiento – cancha

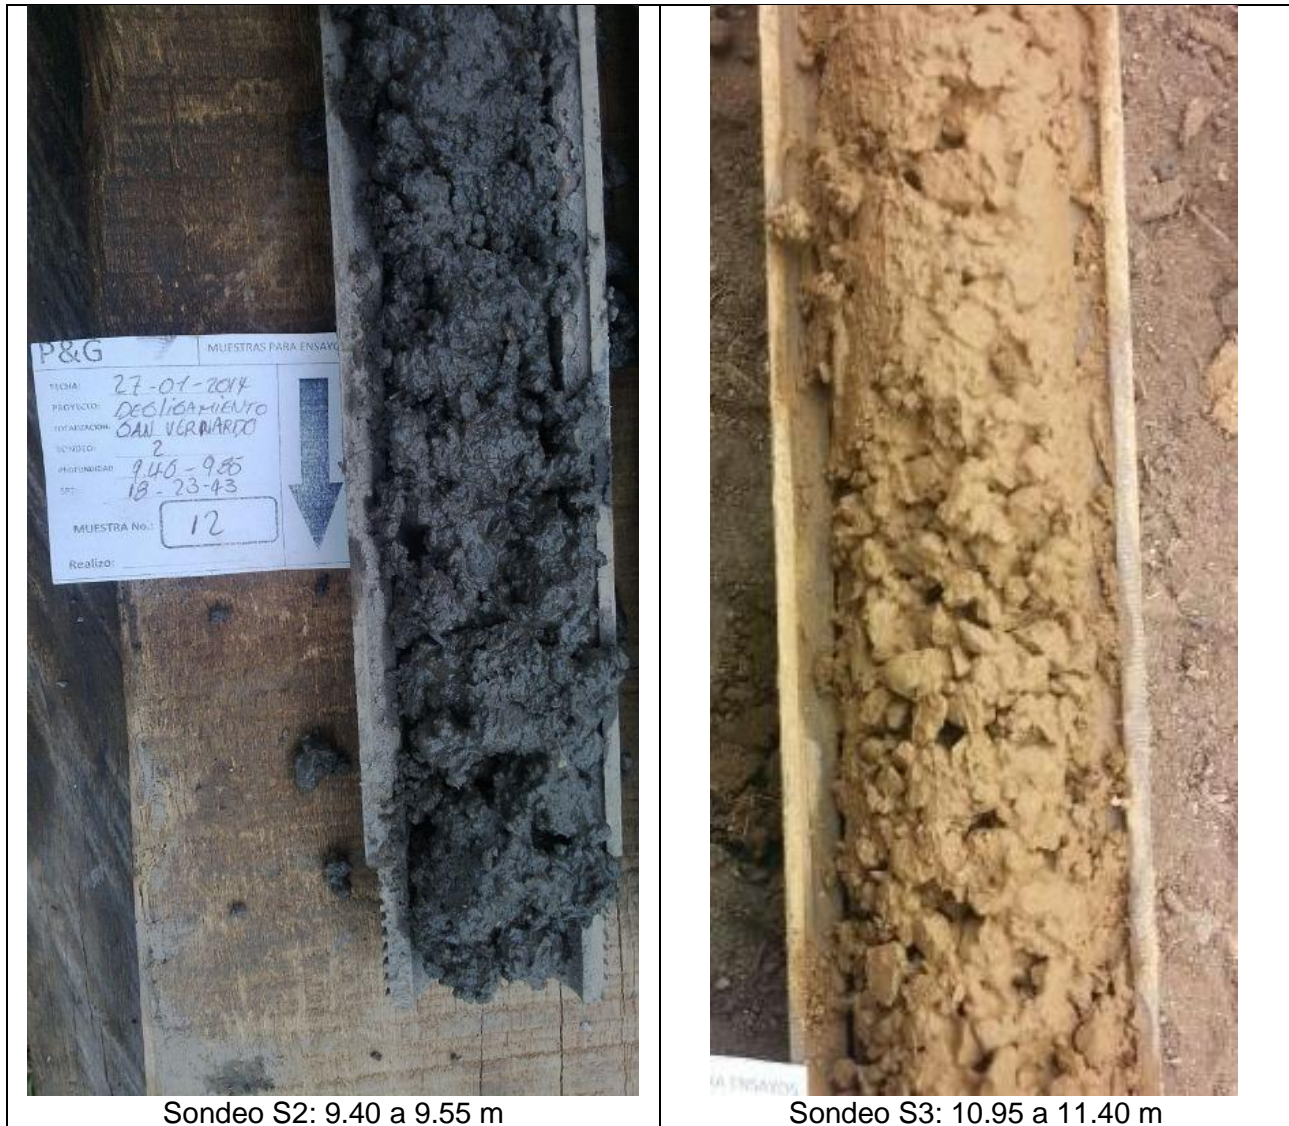
La zona de falla se identifica a una profundidad comprendida entre de 7 y 11 m, con un mayor contenido de humedad y remoldeo del material (Fotografía 7.14).

Fotografía 7.14 Zona de contacto movimiento depósito coluvial – roca diaclasada
