<b>PROYECTO:</b>	Zonificación de Amenazas y Riesgos de origen natural en las áreas urbanas de los municipios de Frontino, Giraldo, San Juan de Uraba, San Pedro de Uraba, y los centros poblados de Pavarandocito y Belén de Bajira del Municipio de Mutatá, como herramienta fundamental en la planificación del territorio.	<b>FICHA No.</b>	AL1
<b>LOCALIZACIÓN:</b>	Belén de Bajira, al Barrio el Progreso, Buenos Aires		
<b>FECHA</b>	19/02/2012	<b>HOJA</b>	de
<b>TIPO DE OBRA</b>	Alcantarilla

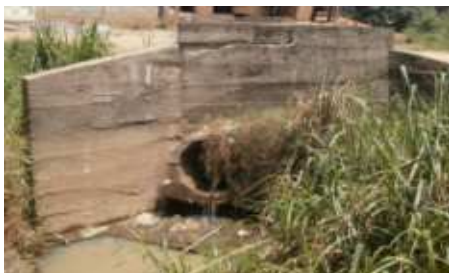
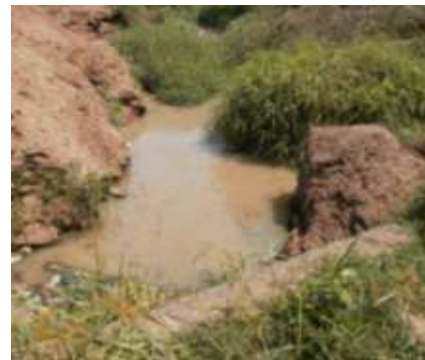
Alcantarilla en buen estado, algo obstruida en la entrada sin conformación de la vía, poco funcional.

3. ESTADO ACTUAL DE LA OBRA	4. OBRAS DE DRENAJE	5. OBSERVACIONES
Regular	Si	No funcional, sin mantenimiento, alcantarilla vial sin conformación de la vía.

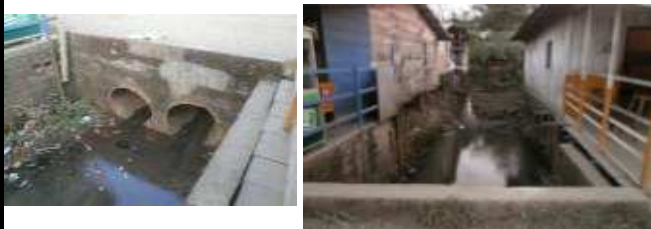
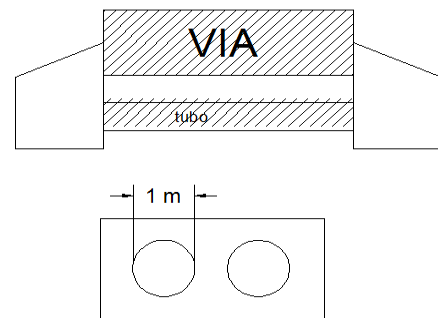
Box Culvert

Buena

Alcantarilla vial sin conformación de la vía, tubo de diámetro pequeño

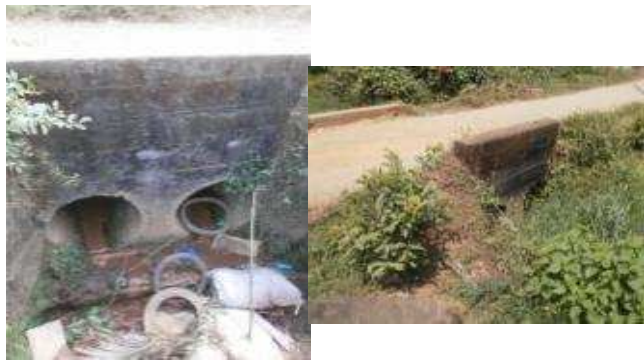
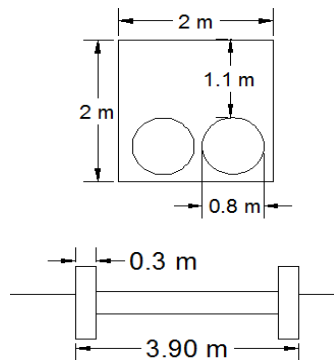
<b>2. DESCRIPCIÓN OBRA</b>		
Box Culvert		
<b>3. ESTADO ACTUAL DE LA OBRA</b>	<b>4. OBRAS DE DRENAJE</b>	<b>5. OBSERVACIONES</b>
Buena

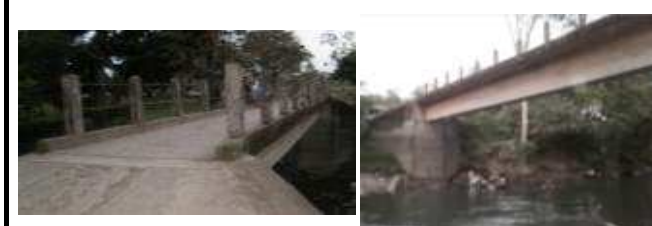
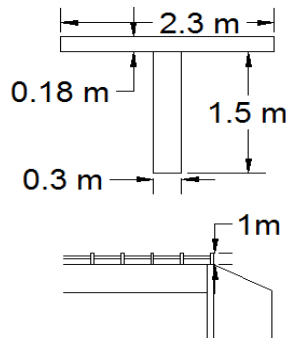
2. DESCRIPCIÓN OBRA		
Puente peatonal en concreto reforzado, con barandas en concreto y metálicas de 1m de alto		
3. ESTADO ACTUAL DE LA OBRA	4. OBRAS DE DRENAJE	5. OBSERVACIONES
Buena	Pases 3" y 4" en cada lado	Barandas en estado regular.

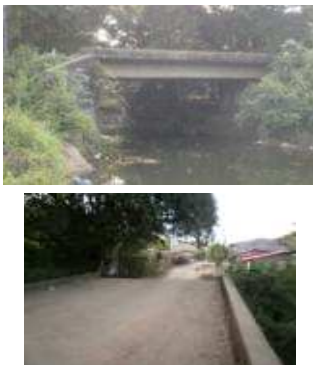
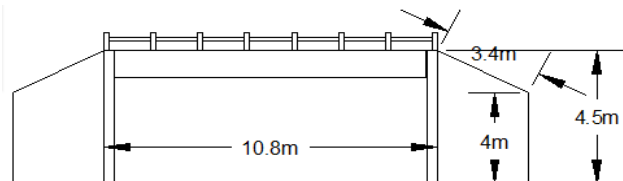
Puente peatonal en concreto reforzado de 4,5m de galibo y profundidad del caño 1m

3. ESTADO ACTUAL DE LA OBRA	4. OBRAS DE DRENAJE	5. OBSERVACIONES
Buena	Obstruidas

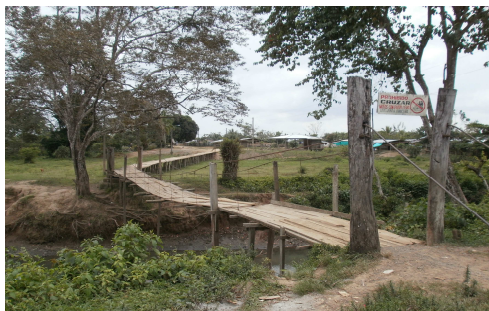
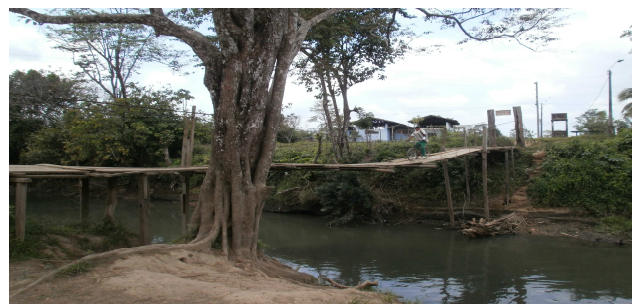
Puente peatonal colgante construido de forma artesanal por para comunicar el barrio Belencito1 con Belencito2.

3. ESTADO ACTUAL DE LA OBRA	4. OBRAS DE DRENAJE	5.OBSERVACIONES
Mala		El puente no tiene la altura suficiente para evitar ser arrastrado por el río en las crecientes.
