PROYECTO CANALIZACIÓN QUEBRADA EGOYÁ

**OBRAS DE OPTIMIZACIÓN Y
COMPLEMENTARIAS DE LA
CANALIZACIÓN QUEBRADA EGOYÁ
CARRERA 12 ENTRE CALLES 16 A 22
Y CALLE 22 ENTRE CARRERAS 11 A
12 Y SECTORES CONEXOS DEL
MUNICIPIO DE PEREIRA.**

TRAMO 3 – CALLE 16 A CALLE 22

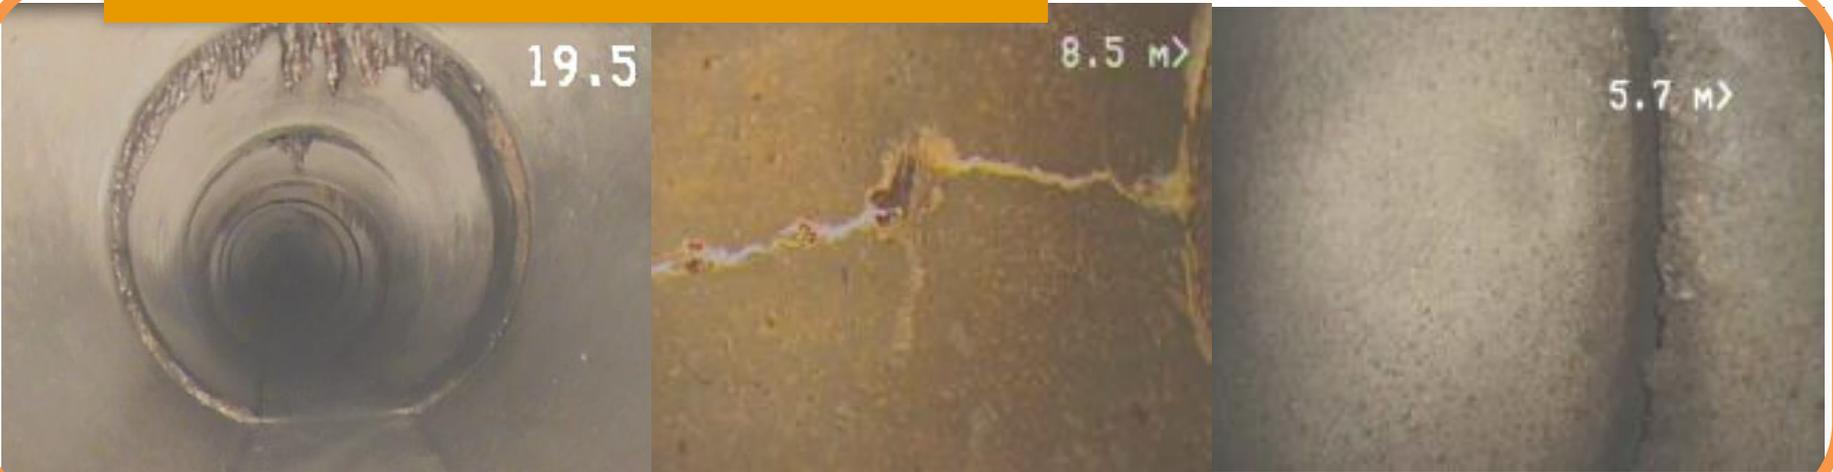
TRAMO 1 - CALLE 3 A LA 10

Tramo 1 - Calle 3 a la 10
Construcción 1950
Regular estado

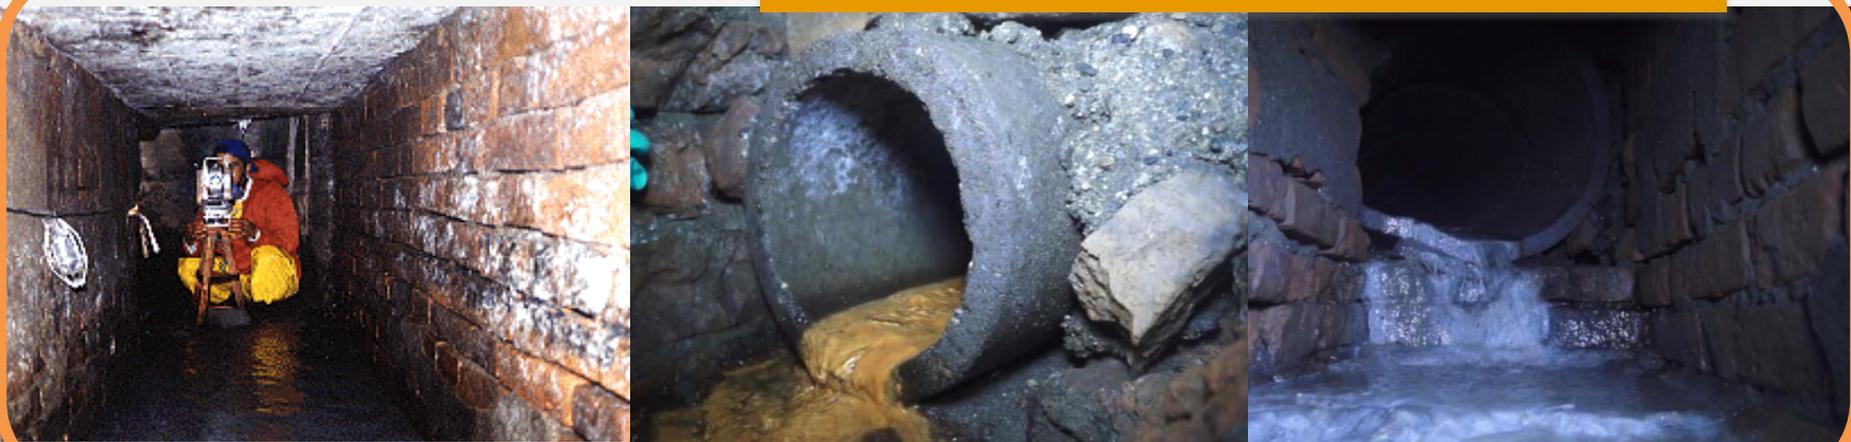
TRAMO 2 - CALLE 10 A LA 16

Tramo 2 – Calle 10 a la 16
Construcción 1930 - 1935
Regular estado

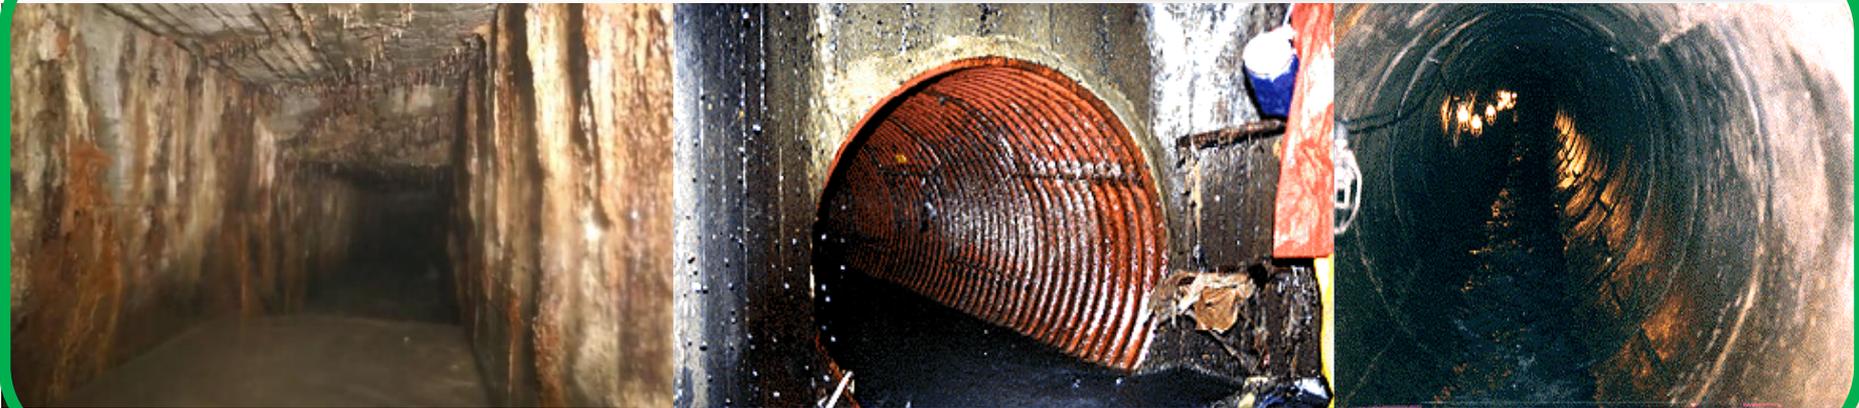
TRAMO 4 - CALLE 22 A LA 46

Tramo 4 – Calle 22 a Calle 46
Construcción 1940 - 1945
Buen estado

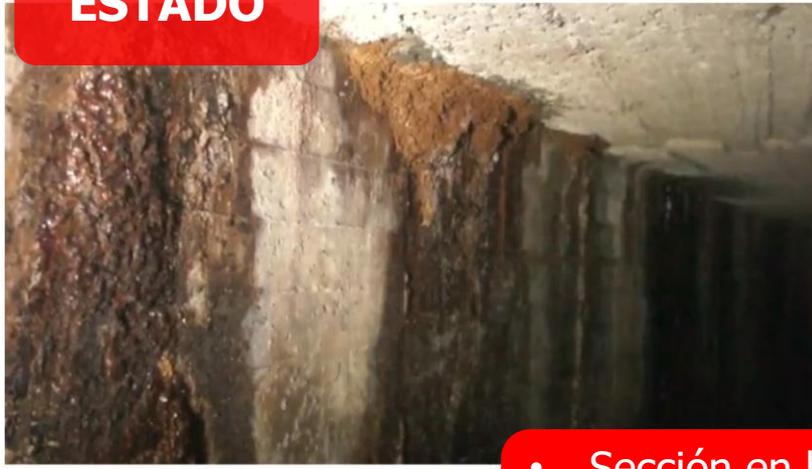
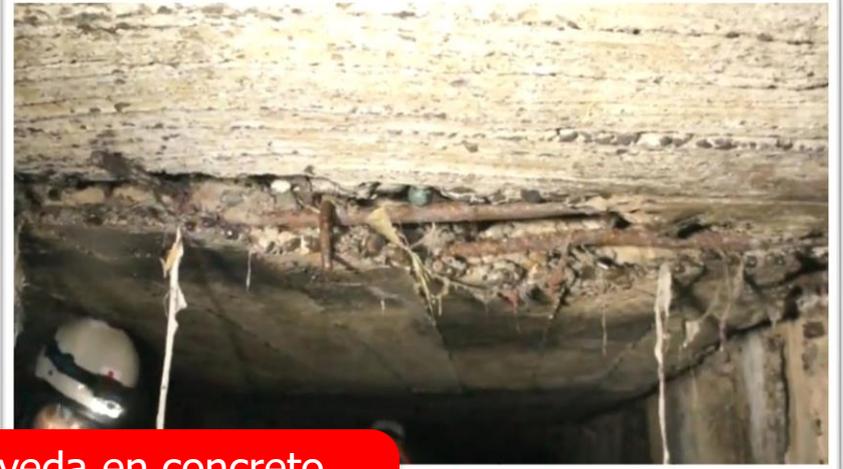
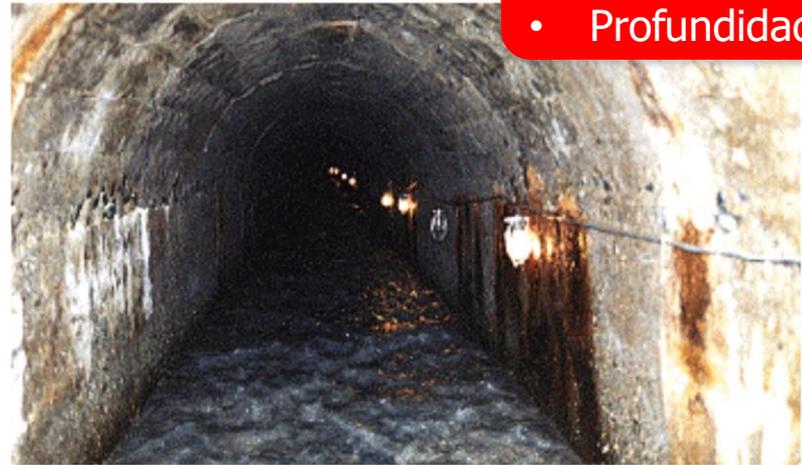
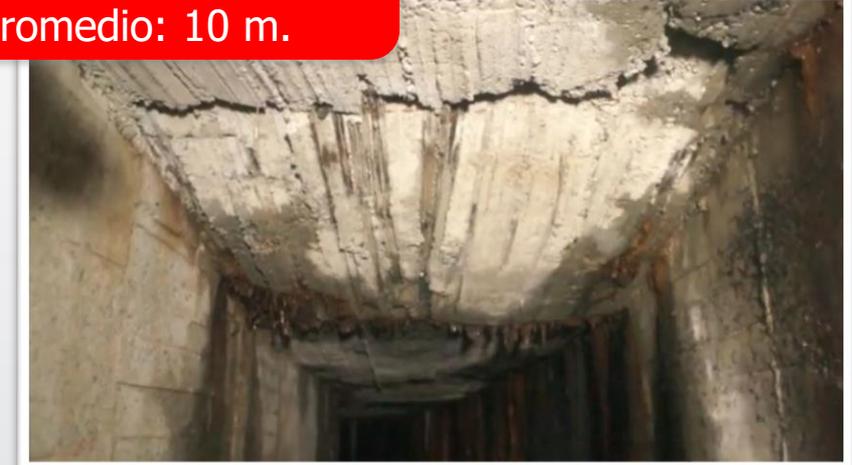
- Sección en bóveda en concreto.
- Longitud: 608 m.
- Profundidad Promedio: 10 m.

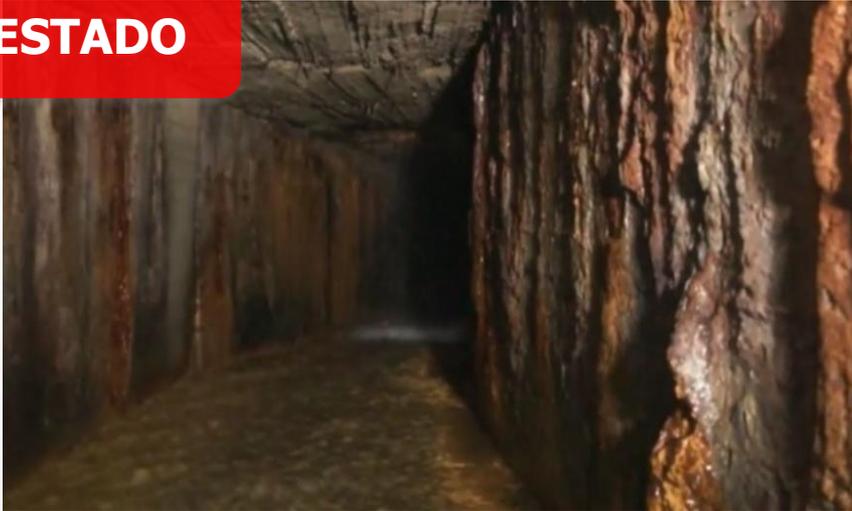
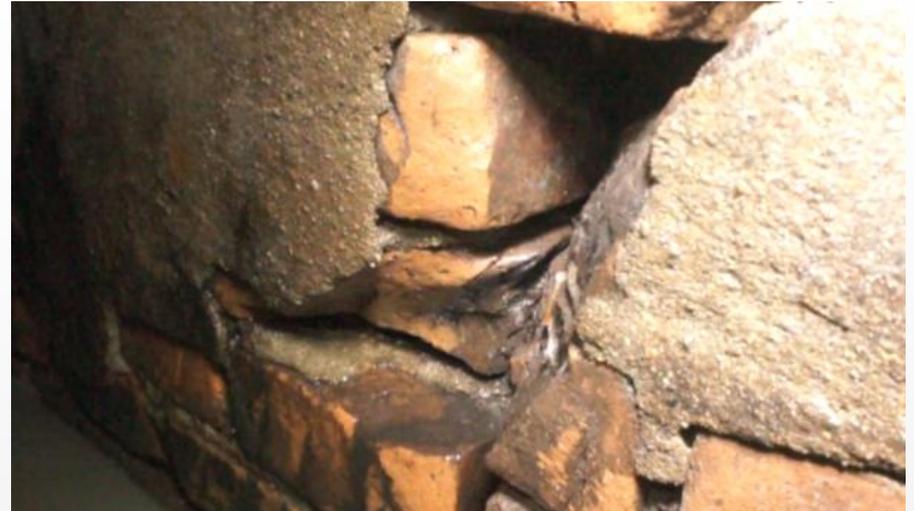
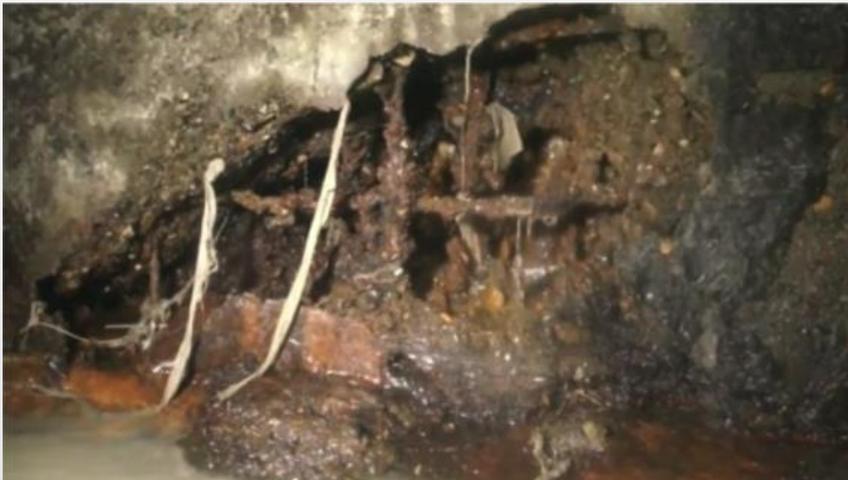
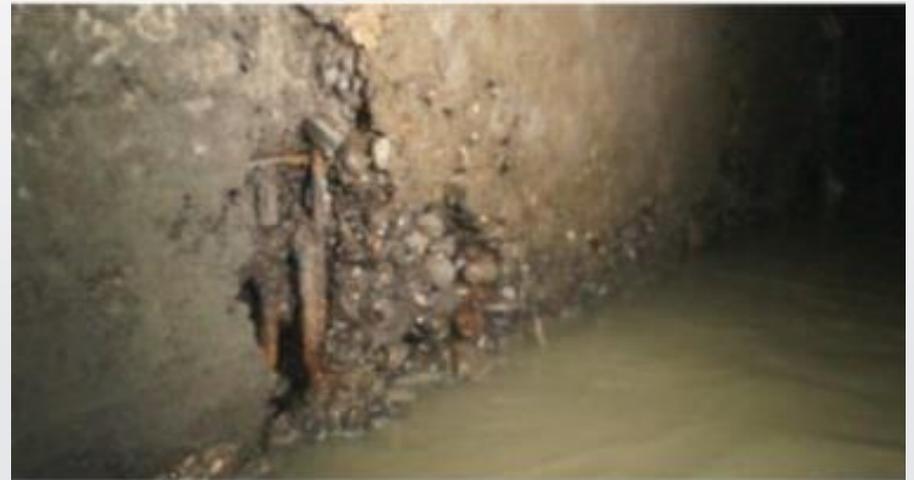
DETERIORO EN PAREDES INTERNAS

- **Insuficiencia estructural para soportar los esfuerzos a que están sometidas.**
- **Deficiente capacidad portante de los suelos, sobre los cuales se construyeron las estructuras.**
- **Sobrecarga excesiva por llenos mal ejecutados.**
- **Canalización ejecutada sin ningún diseño hidráulico, con secciones diversas que varían las condiciones del flujo dentro del colector.**
- **La presencia de construcciones a lo largo de su eje, que ha imposibilitado su mantenimiento y reparación.**
- **Insuficiencia hidráulica ante eventos de aguas lluvias: retornos superiores a de 20 años.**

- Degradación de materiales, produciendo desprendimientos de partes de colector y fallas locales de los elementos.
- Las oquedades presentadas por el funcionamiento a presión del colector, desprendimiento del subsuelo y filtraciones a través del relleno.
- Pérdida de materiales de las paredes, techo y solera del colector, ocasionando deflexiones excesivas.

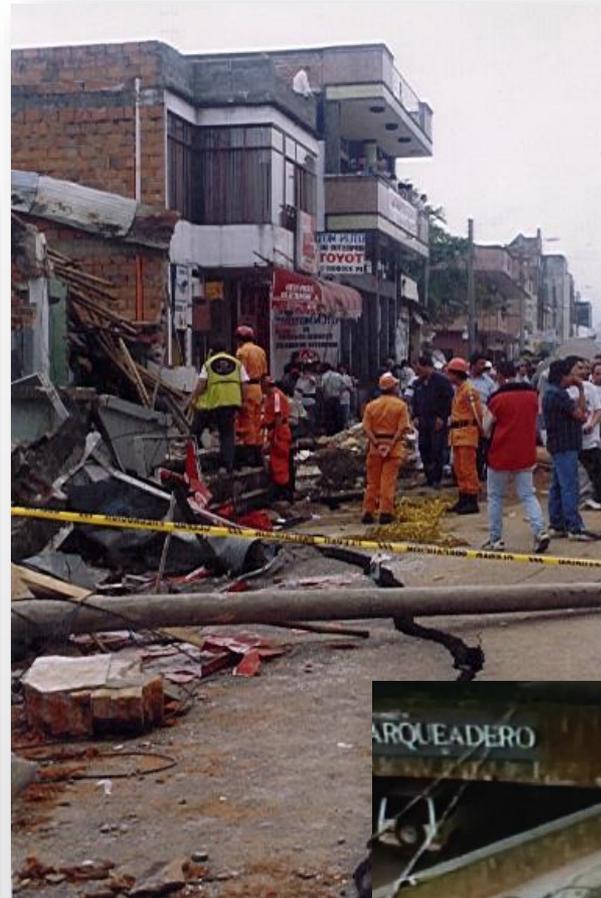
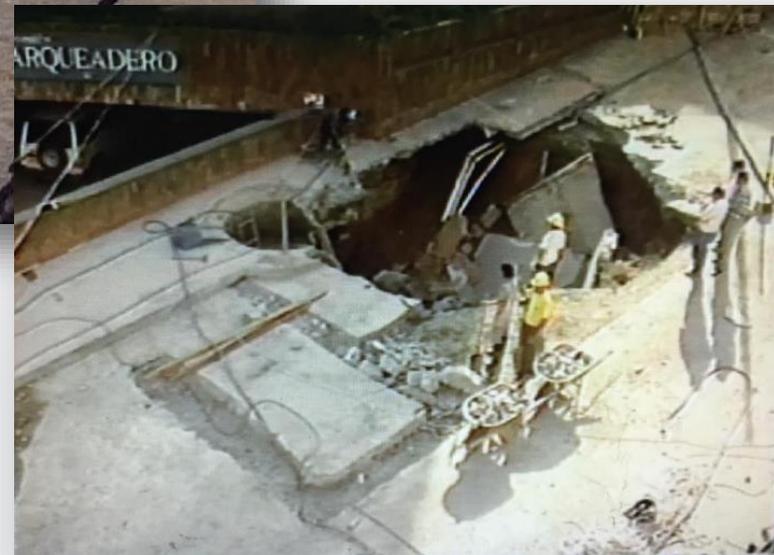
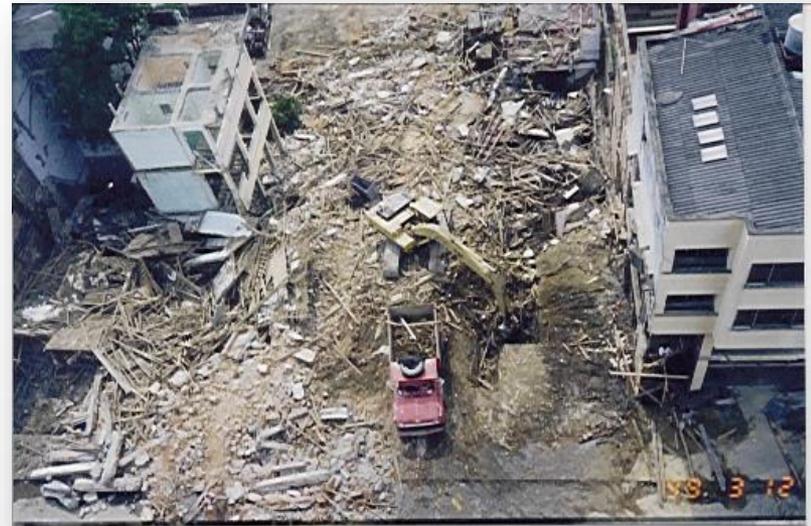
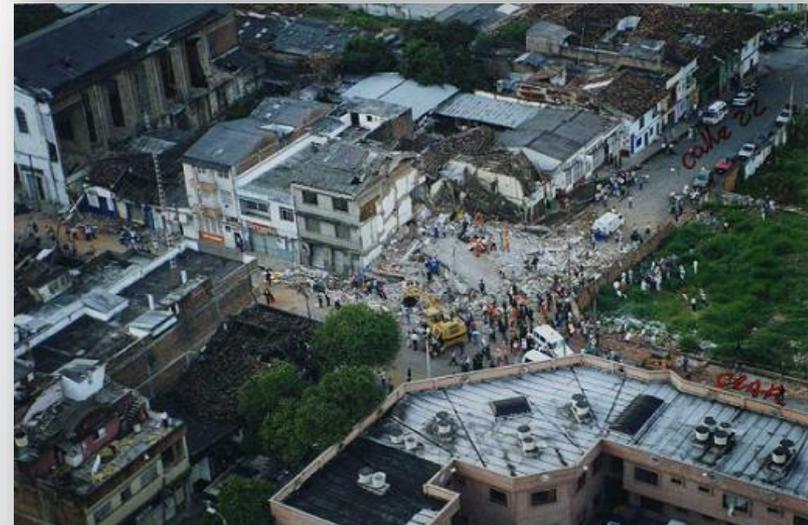
La población de la zona de influencia de la quebrada Egoyá se encuentra amenazada, por el riesgo, y la incertidumbre por un eventual colapso de la canalización.

La insuficiencia hidráulica acelera la posibilidad de colapso interno, al igual que los suelos de mala calidad que amplifican la aceleración de ondas sísmicas, provocando mayores intensidades en la zona, aumentando la vulnerabilidad de las estructuras existentes que por estar construidas con reglamentación anterior NSR 98, no cumplen con las normas vigentes, NSR 2010.
