**REVISION Y AJUSTE DEL PLAN BASICO DE ORDENAMIENTO TERRITORIAL
MUNICIPIO DE LA UNION – ANTIOQUIA**

GESTION DEL RIESGO EN PLANES O ESQUEMAS DE ORDENAMIENTO TERRITORIAL

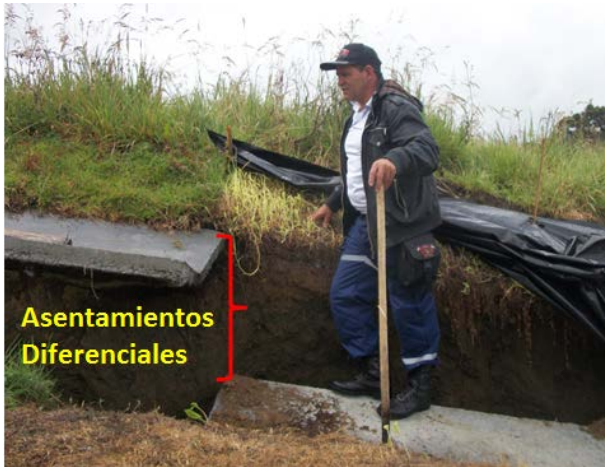
En la parte superior presenta una cuneta que recoge aguas lluvias que presenta asentamientos diferenciales en poco tiempo de construida, lo cual probablemente implica movimientos del terreno en períodos de tiempo cortos. Donde se presentan estos asentamientos, se encuentran grietas.

Figura 5. Asentamientos diferenciales. Sector La Bomba. Municipio de La Unión. Tomado de CORNARE 2014.

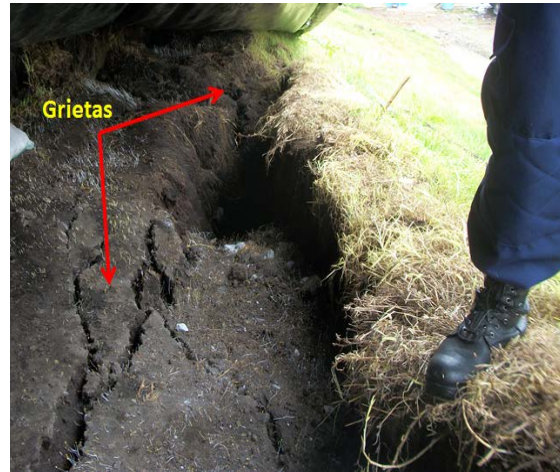
En el sector La Bomba al lado de la Estación de servicio de gasolina, se presenta un talud inestable con alta pendiente, el cual presenta cárcavas activas, grietas (Figura 5) y asentamientos diferenciales, con saltos de más de 50 cm, tal como se observa en la .

Figura 6. Grietas en la parte superior del talud. Sector La Bomba. Municipio de La Unión. Tomado de CORNARE 2014.

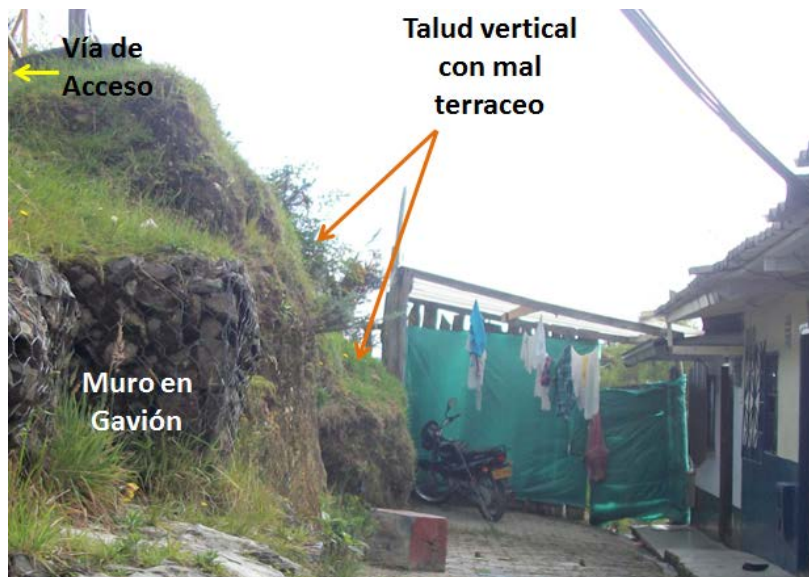
El lugar se localiza en la curva que tiene la vía subiendo desde el puente del río Piedras que pasa por el sector denominado PROLECHE. En este punto de la vía, se encuentra un muro en gavión, el cual queda en cierta parte de la base de este talud, pero hay otra parte de este talud con pendiente muy alta, casi vertical, que se encuentra muy cerca de las casas en este punto, como se observa en la Figura 10

Figura 84. Talud Vertical con mal terraceo. Sector La Frontera. Municipio de La Unión. Tomado de CORNARE 2014.

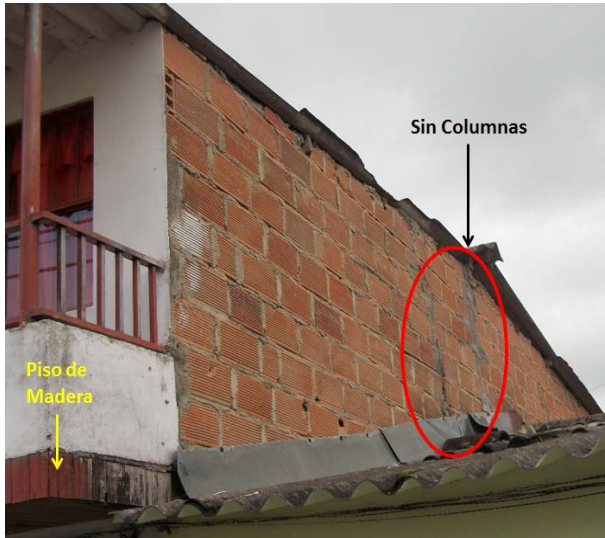
En este sector, las casas presentan déficit en la estructura de la construcciones, dado que las casas no presentan vigas de amarre y algunas de las casas presentan grietas, como se observa en la Figura 9 y Figura 10.

Figura 95. Déficit en la estructura de la casa. Sector La Frontera. Municipio de La Unión.

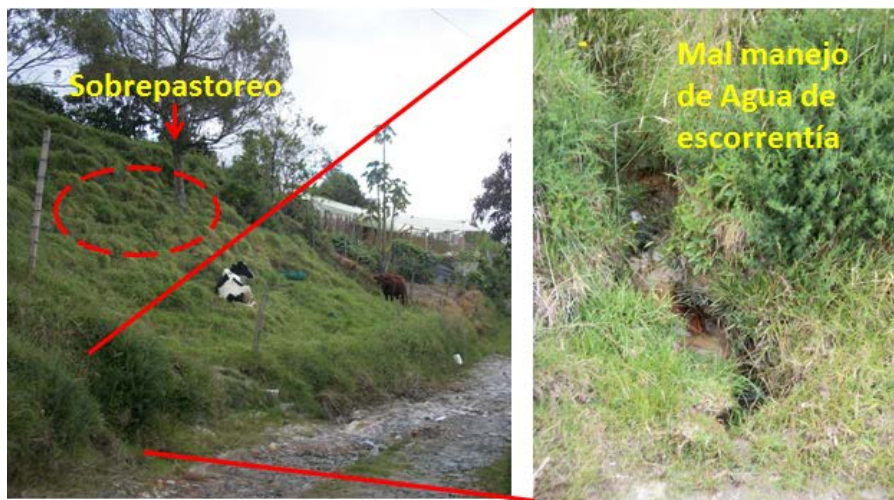
En el Sector de La Frontera, subiendo por la vía de acceso principal, se tiene una zona que según sus pobladores en años anteriores, fue una antigua explotación de Caolín. Esta zona presenta taludes de alta pendiente, los cuales presentan mal manejo de agua de escorrentía y sobre pastoreo, como se observa en la Figura 10.

Figura 10. Sobrepastoreo y mal manejo de agua de escorrentía en talud. Sector La Frontera. Municipio de La Unión.

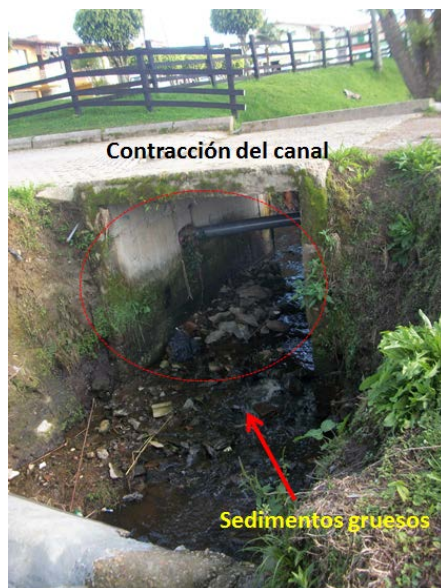
En este sector se presentan algunos problemas relacionados con la deficiencia hidráulica de las obras y como contracción del canal y problemas ocasionados por intervención antrópica, como aporte de sedimentos gruesos, tales como escombros sumado a los sedimentos que la fuente misma presenta, tal como se observa en la Figura 12.

Figura 127. Quebrada El Edén. Urb. Serranías del Edén. Municipio de La Unión. Tomado de CORNARE 2014.

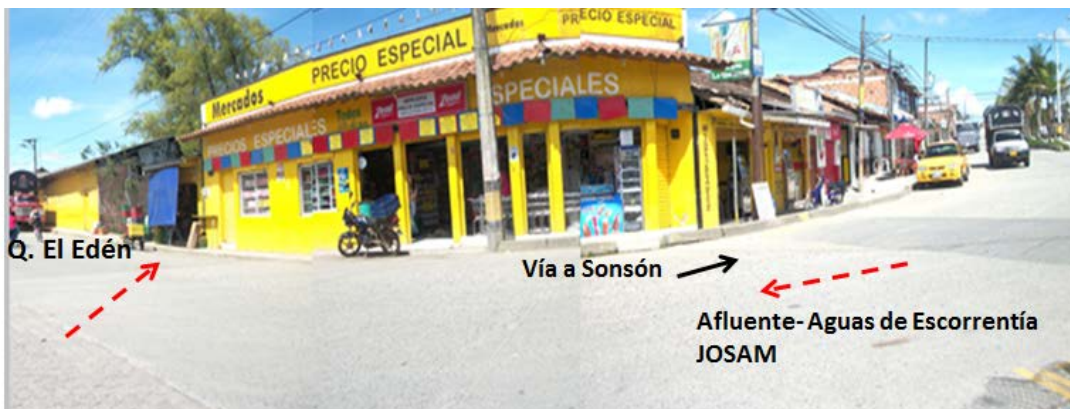
Este es uno de los puntos más críticos en lo que respecta a la inundación en el municipio de La Unión porque se presentan varios factores. El primero de ellos es que en esta zona de la plaza de Mercado, se localiza la llanura de inundación de la quebrada El Edén, es una zona topográficamente baja, confluyen aguas de escorrentía (Figura 14) del parque JOSAM, del Centro de Acopio y de la Plaza de Mercado según dicen los habitantes del sector, con una baja capacidad hidráulica de las obras civiles, principalmente de las obras que conducen las aguas de escorrentía del sector, las cuales resultan insuficientes dada la alta capacidad hidráulica que presenta el sector, lo que hace que esta zona sea un punto de inundación recurrente en el municipio de La Unión.

Figura 149. Dirección de la quebrada El Edén y las aguas de escorrentía. Plaza de Mercado. Municipio de La Unión. Tomado de CORNARE 2014.

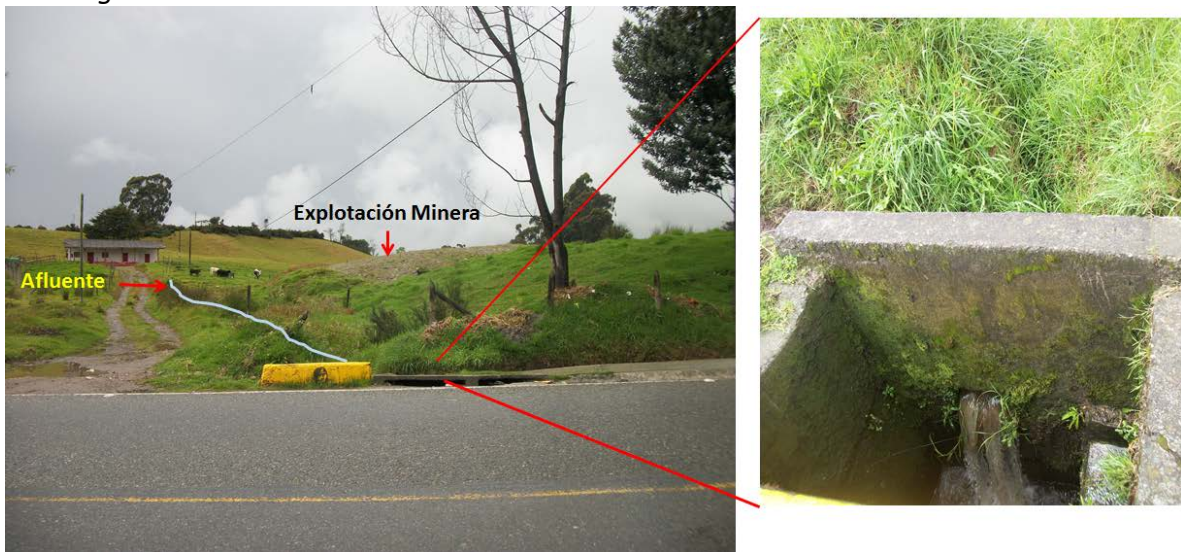
Se tiene que este afluente del río Piedras luego de recorrer un costado de la Explotación Minera, llega a la carretera donde se encuentra una obra hidráulica, la cual presenta un diámetro inadecuado según el caudal que presenta esta fuente hídrica, como se observa en la Figura 19. Este Box Coulbert muestra deterioro estructural.

Figura 19. Diámetro inadecuado en obra hidráulica. Sector La Bomba. Municipio de La Unión. Tomado de CORNARE 2014.

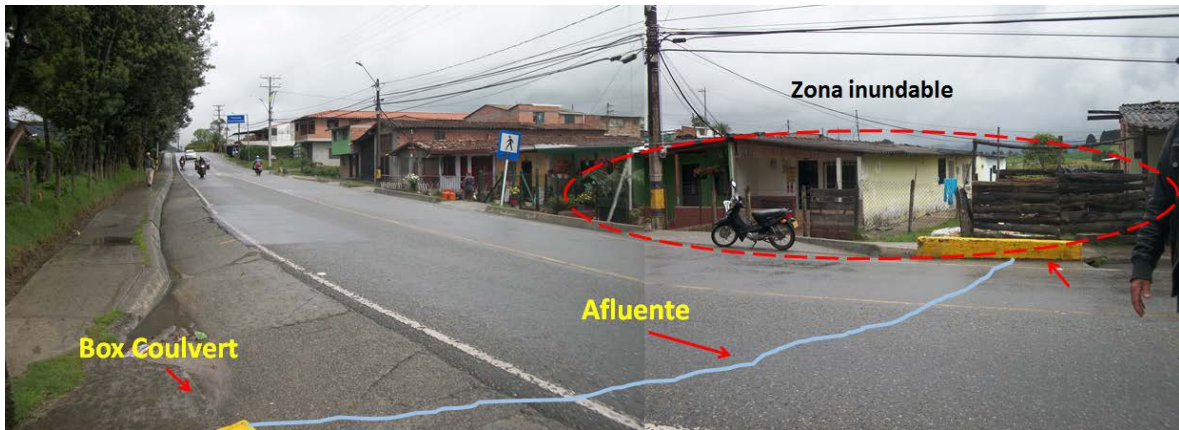
La inundación en el sector sucede cuando la lluvia al aumentar el caudal de este afluente, logra que el agua sobrepase la capacidad hidráulica de la obra, rebosando y siguiendo en dirección de las casas del sector La Bomba, por donde dicha fuente transita de manera natural.

Figura 2013. Zona Inundable. Sector La Bomba. Municipio de La Unión. Tomado de CORNARE 2014.
