COMPONENTE DE CARACTERIZACIÓN GENERAL DE ESCENARIOS DE RIESGO

1.1. Identificación y Priorización de Escenarios de Riesgo

1. CONTEXTO DEL MUNICIPIO -DIAGNOSTICO INTEGRAL

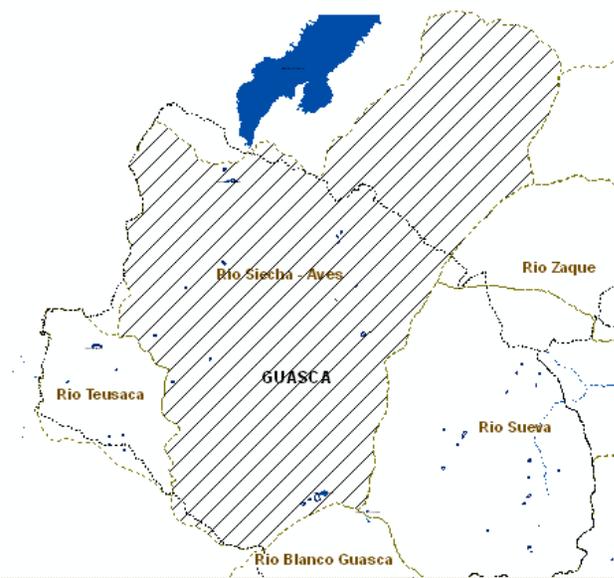
Ilustración 15 cuencas hidrográficas del Municipio.

Microcuenca río Teusacá: Pertenece a la cuenca del río Magdalena, puesto que es un tributario directo del río Bogotá. El área total de la Microcuenca es de 359 km², correspondiendo el 86 % a zona montañosa y el 14 % a la zona plana donde se ubica el valle de Sopó, dedicado a actividades agropecuarias. La parte alta hasta la presa El Tambor que forma el embalse de San Rafael, tiene un área de 68 km². Pero en la Jurisdicción de la corporación solo tiene 31,77 km², que están conformados por las quebradas Pueblo Viejo y El Asilo.

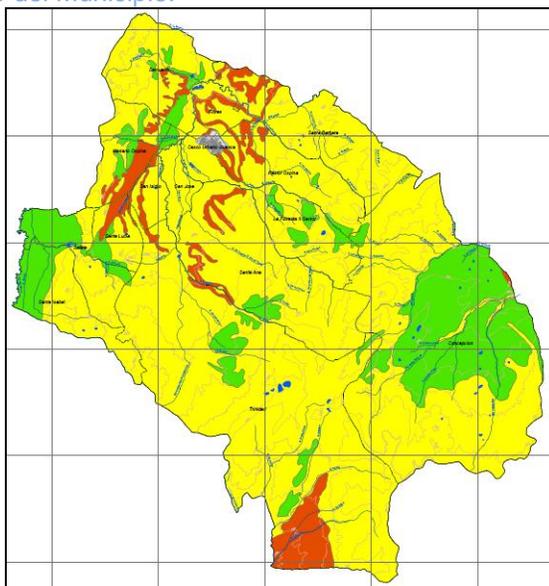
Ilustración 17 mapa de riesgo del Municipio.

El municipio de Guasca presenta principalmente riesgo sísmico, puesto que la totalidad del municipio se encuentra ubicado en una falla geológica, particularmente importantes son los problemas activados por un sismo tales como deslizamientos y represamientos de ríos que pueden afecta finalmente a la población como es el caso de la zona de la quebrada El Uval y los ríos Siecha y Chipatá.

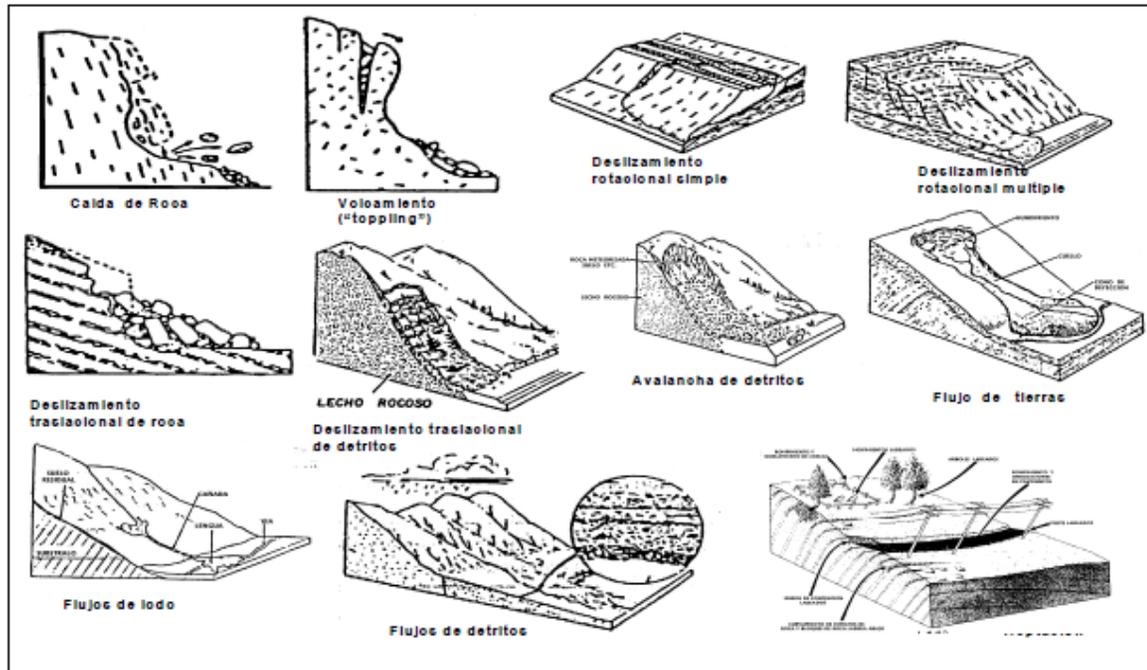
Figura No. 2. Tipos de remoción en masa

En la figura anterior se han ilustrado diferentes tipos de remoción que son posibles de encontrar en forma puntual en diferentes sectores del municipio, que por la escala de trabajo de un Plan de Ordenación y Manejo de Cuencas o de Ordenamiento Territorial no son fácilmente cartografiables. La tabla que se presenta a continuación presenta una caracterización de los diferentes tipos de erosión laminar que se identificaron en el mapa de amenazas del Departamento

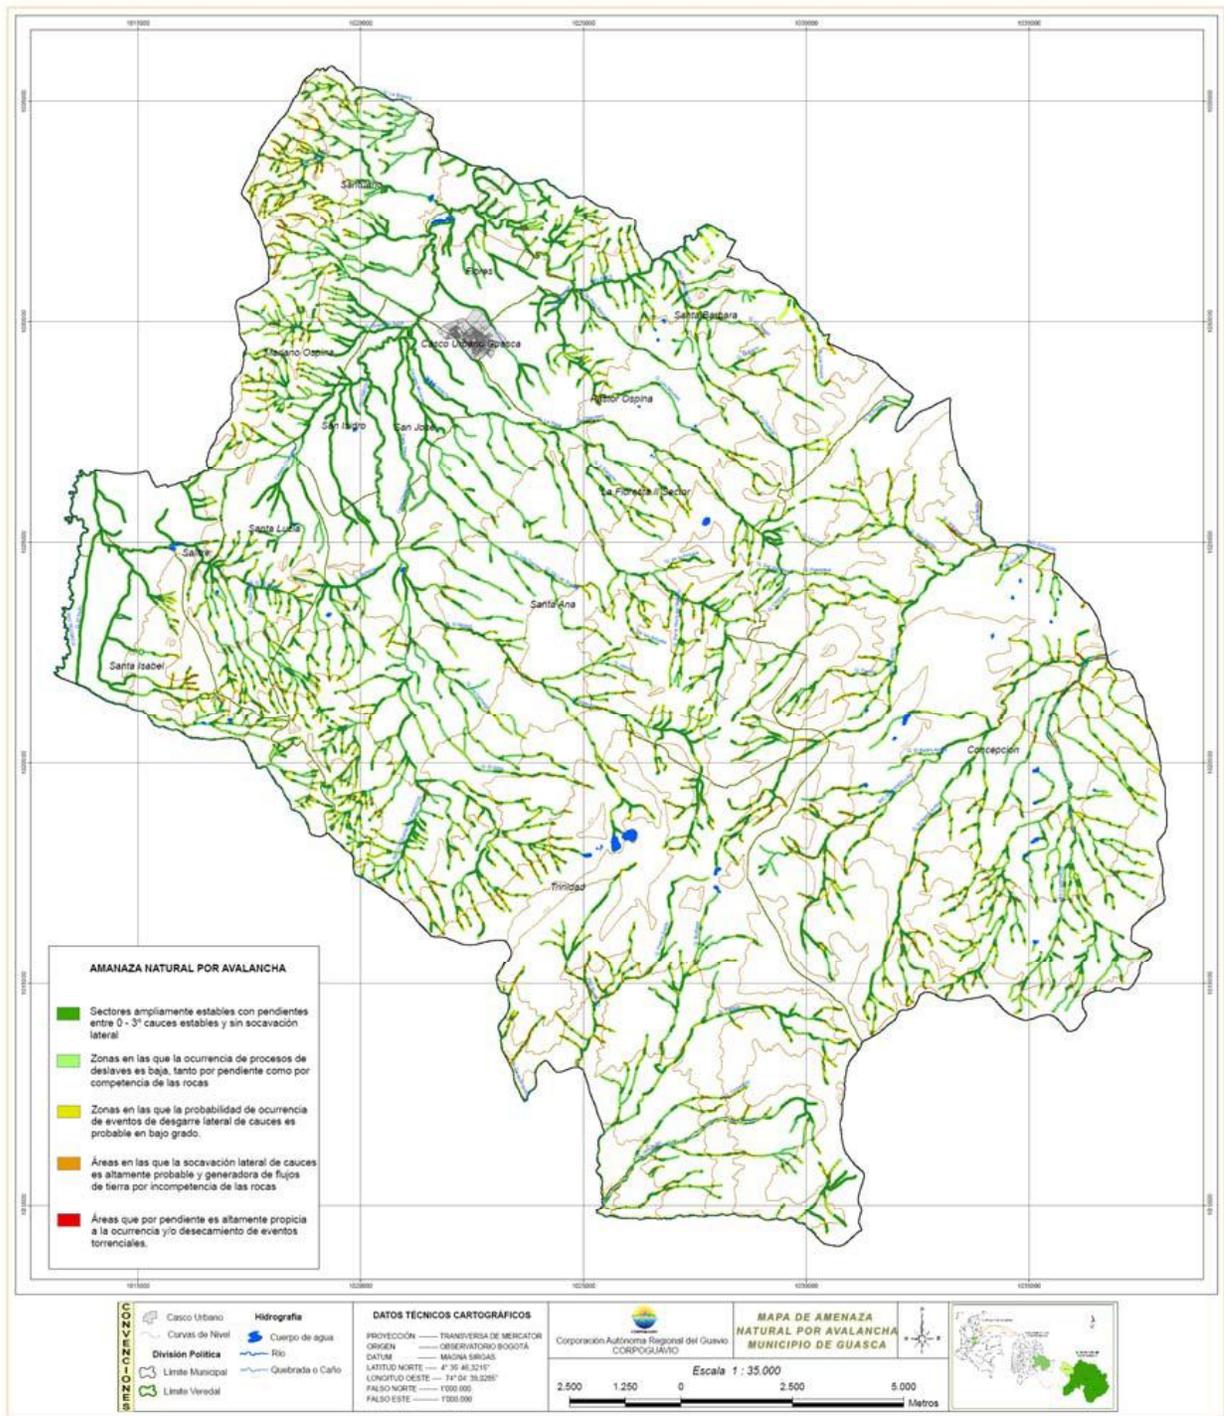
En cuanto al riesgo de avalanchas, en el mapa que se presenta a continuación, se puede observar que hay zonas que por sus altas pendientes presentan riesgo de avalancha, entre las cuales se puede señalar algunos sectores de la quebrada Volcanes, en la vereda Concepción. La Quebrada Los Hoyos en Santa Bárbara, presenta sectores también con probabilidad de presencia de avalanchas por la acción de las lluvias, sobre suelos denudados, altamente susceptibles a desplazamientos.

Esta alta probabilidad de avalanchas está también siendo evidente en afluentes de la quebrada Santuario en la vereda del mismo nombre, en alturas superiores a 3000 msnm.

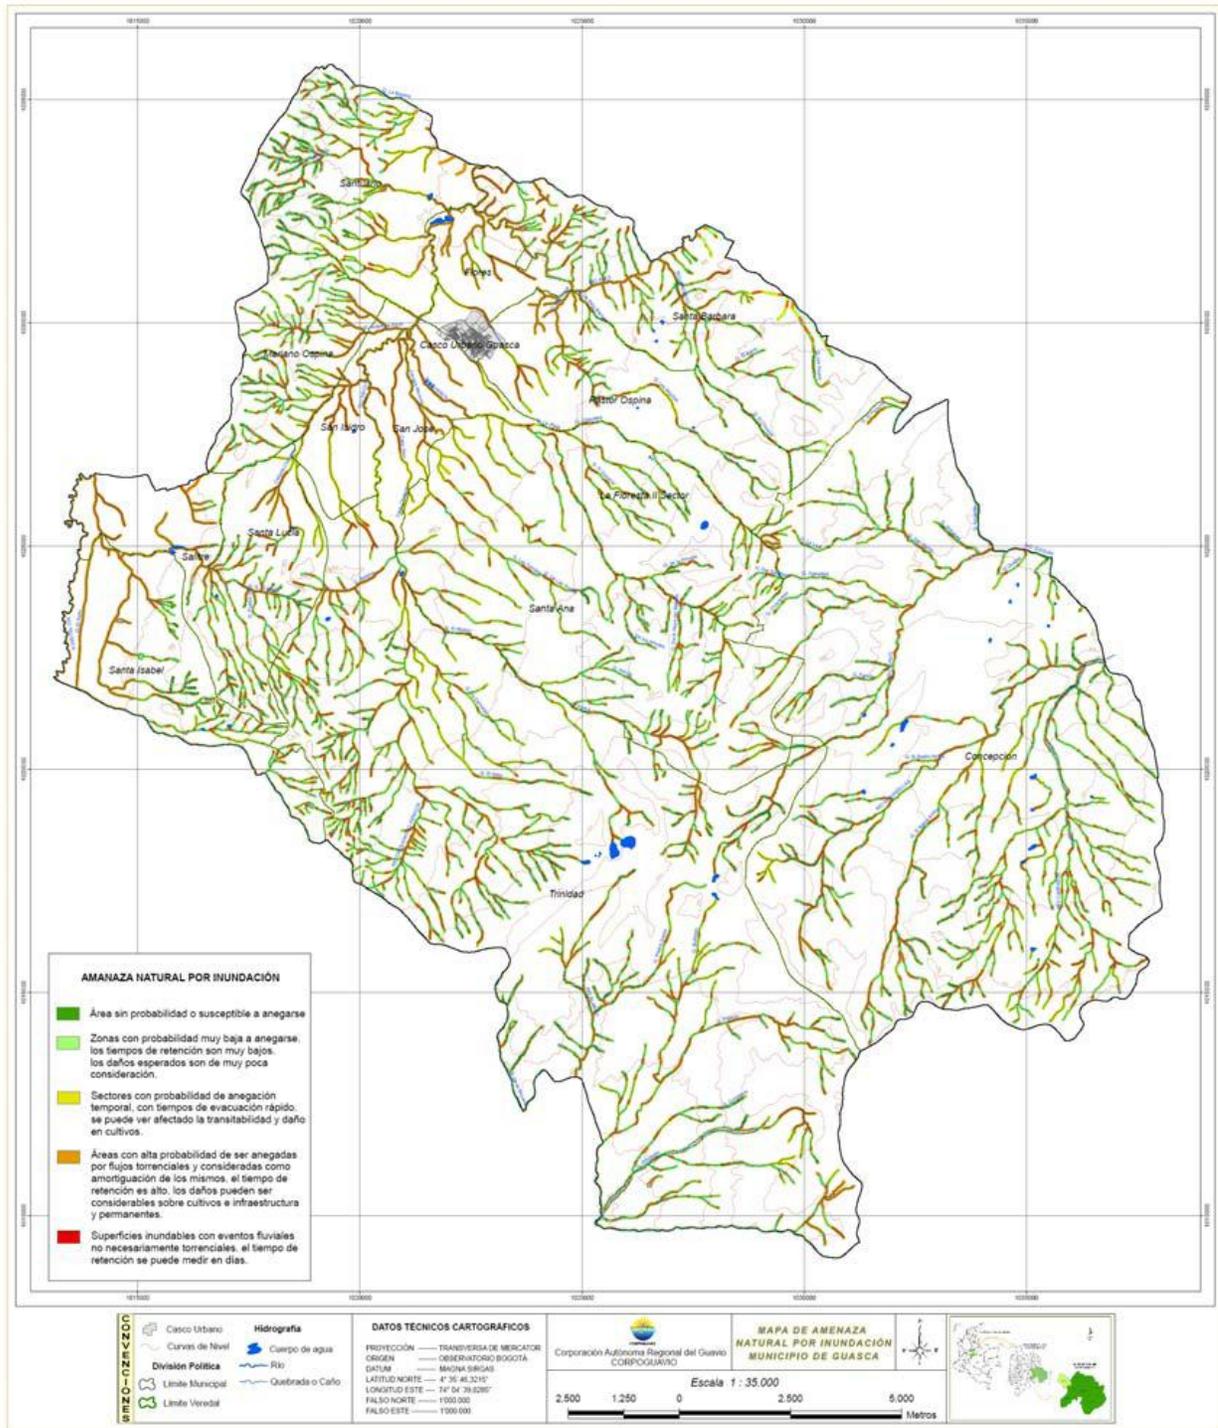
Se puede indicar por ejemplo, que existe una alta probabilidad de anegaciones en el sector sur occidental de la cabecera municipal, al igual que en la zona nororiental hay probabilidad de inundaciones. En general las inundaciones están asociadas a algunos sectores de los cauces de los ríos, que se encuentran intervenidos, deteriorando los márgenes y con ello permitiendo los desbordamientos súbitos y las inundaciones de áreas aledañas.

En la vereda Santa Isabel, están en riesgo de anegación las quebradas Las Tomitas, Piñuela, Hoya del Masato, Saladero, entre otras.

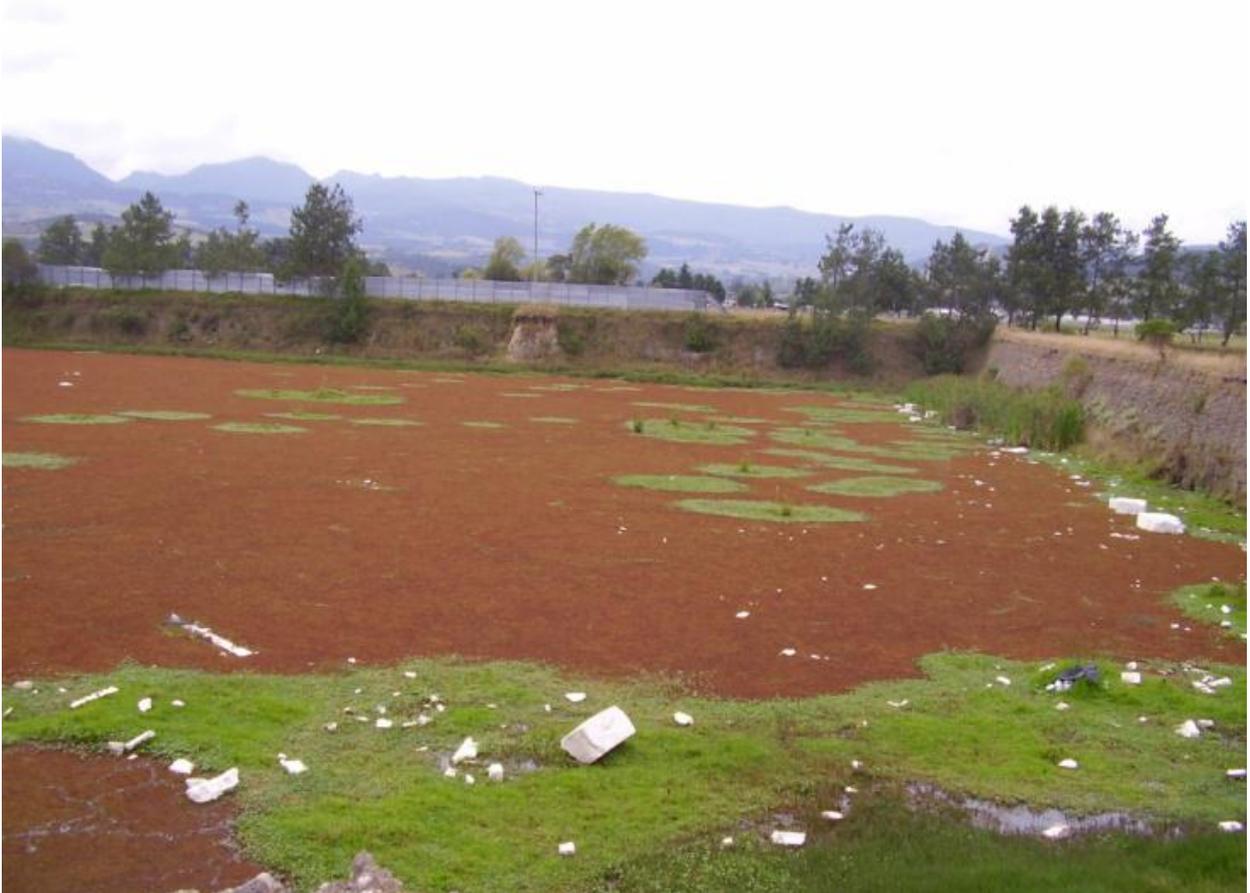
ambiente y las mismas condiciones de la comunidad circundante. La siguiente imagen es una clara muestra de la afirmación anterior, pues los grandes volúmenes de residuos, son tan evidentes que es claro el impacto negativo y la apatía de los actores de la zona para controlar este factor de deterioro del entorno.

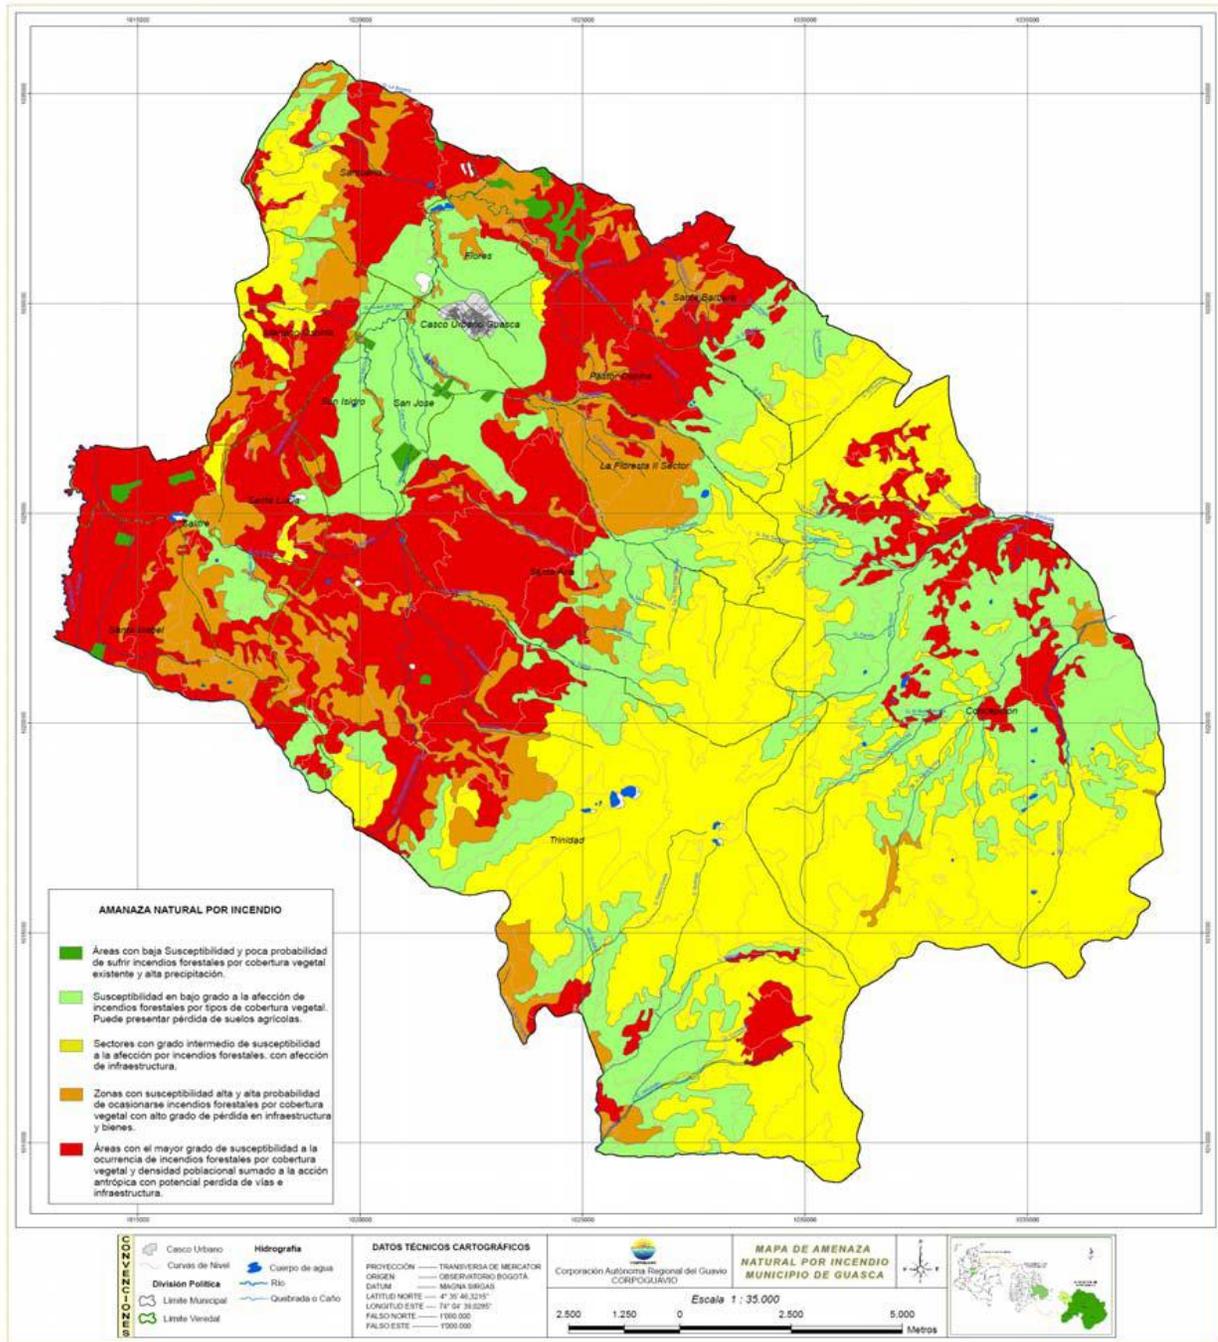
Como lo señala el mapa, el sector occidental del municipio, casi en su totalidad está en alto riesgo de ocurrencia de incendios forestales, la vereda Santa Isabel, Salitre, el sector occidental de Trinidad y Santa Ana, las veredas Mariano Ospina y Santa Bárbara, el sector oriental de Santuario, la mayor parte del territorio de la vereda Santa Lucía, el sector occidental de San Isidro y la mayor parte de Pastor Ospina. Bajo este mismo nivel de amenaza, está la parte centro oriental de Concepción, las cuencas altas en Trinidad, quebradas Cortadera y Jaboncillo, al igual que la cuenca

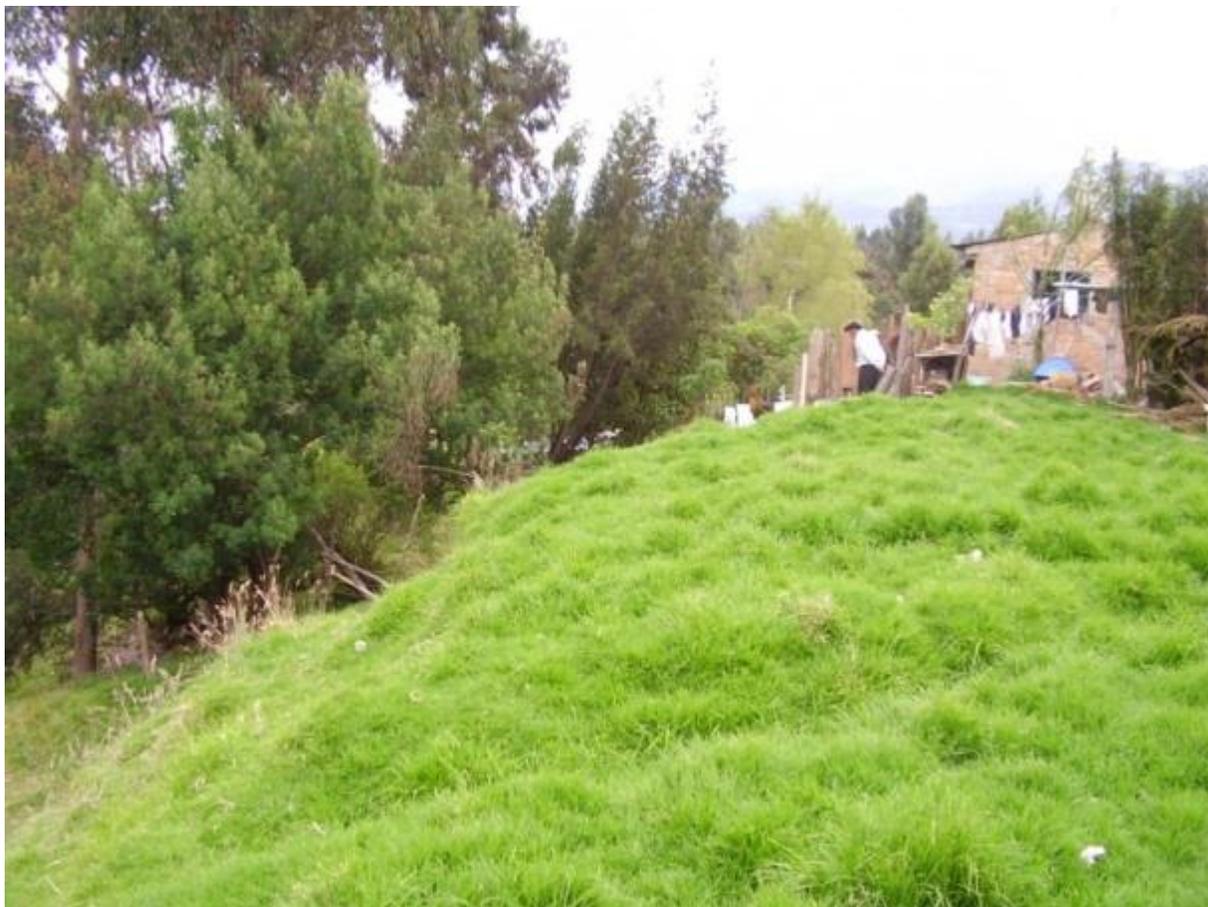
Este mismo caso de Cabrerita, se encuentra en el barrio Gamboa, donde ya se han hecho reportes de movimientos de tierra. Ese sector cuenta hoy con 15 viviendas. Las siguientes fotos corresponden con la parte posterior de algunas viviendas, se puede apreciar que se presentan desniveles correspondientes a movimientos en masa, al punto que se presenta desprendimiento de árboles por el desplazamiento del terreno.
