ANEXO

Artículos elaborados por Profesores del Departamento de Geociencias, Universidad Nacional, Bogotá, con motivo de las erupciones del volcán Nevado del Ruiz el 13 de noviembre de 1985.

NOTA EXPLICATIVA DE LA COMISION EDITORA

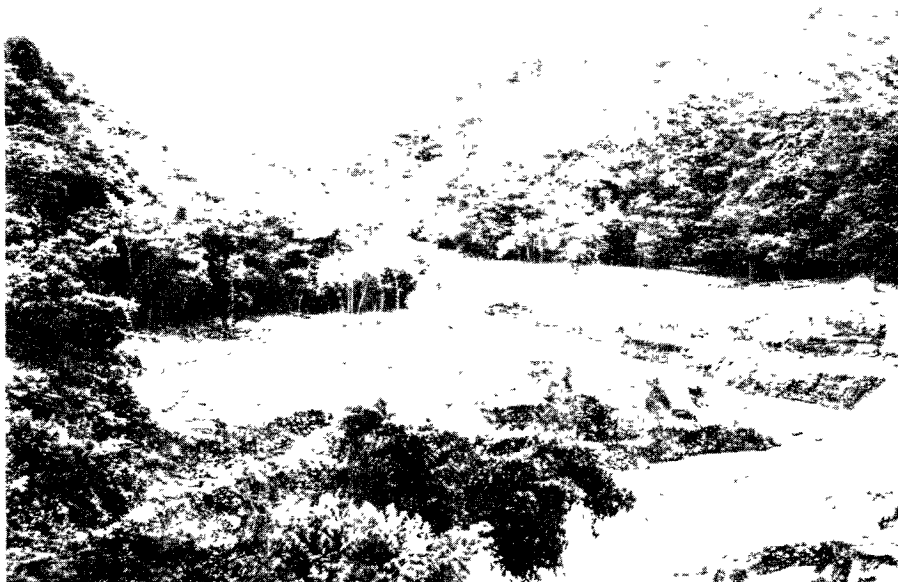
Fig 5. Aspecto del cauce del Río Lagunilla, 20 días después del flujo de lodo del 13.11.1985, en un punto situado a unos 600 m arriba de su salida al Valle de Armero. La diferencia de altura entre el nivel de las aguas y los bordes de arrasamiento de la vegetación varía entre 25 y 30 m. Las terrazas que forman los taludes del cauce son antiguas y fueron erodadas, en parte, por el flujo.

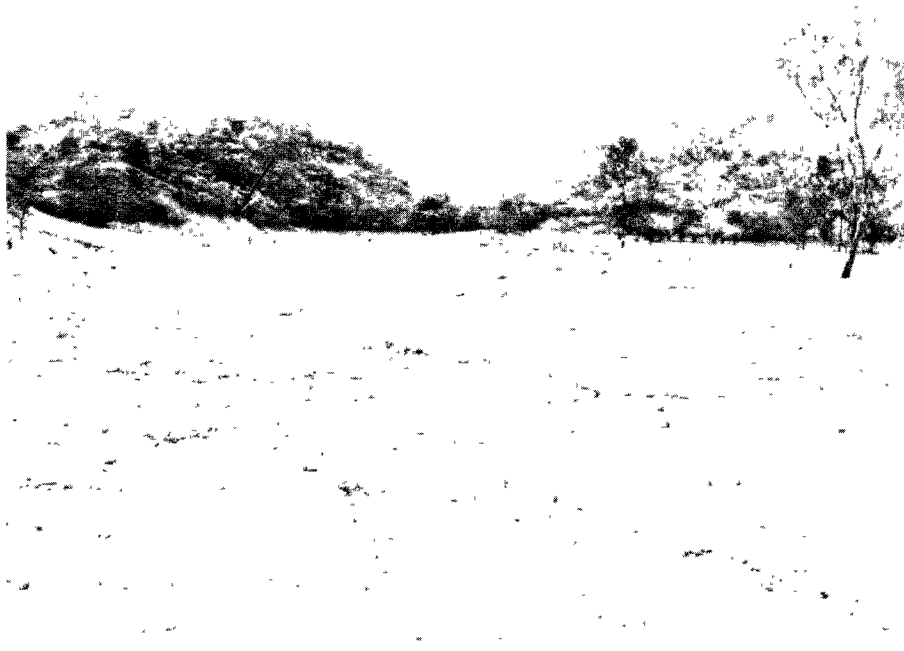
Fig. 6. Toma frontal en la boca del cañón del Río Lagunilla. En primer plano se observa la terraza de la ribera septentrional, situada a unos 15 m. Sobre el cauce del río, y que fue sobrepasada por el flujo de lodo. Al fondo, en la ribera meridional, puede verse una altura mayor de arrasamiento (flecha). Foto tomada hacia el W.

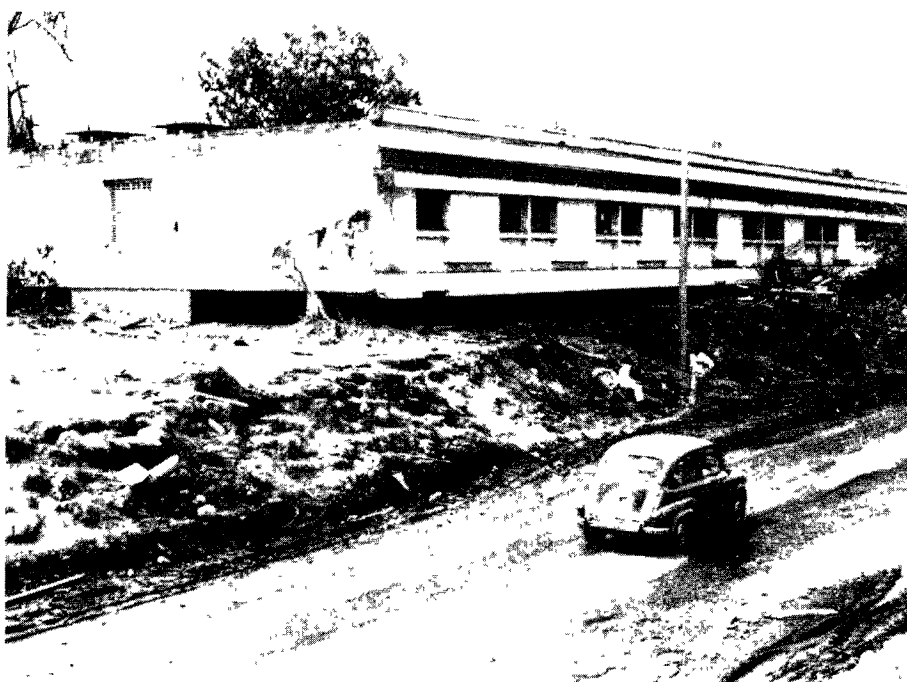
Fig. 9. Otra vista del sector afectado por la fase espesa del flujo de lodo. La edificación corresponde al hospital de Armero, situado al lado de la vía que atraviesa la población y que comunica a Ibagué con Honda. La carretera, limpiada hasta el nivel del asfalto, permite apreciar bien la altura del lodo, en este punto cercana a 2 m.

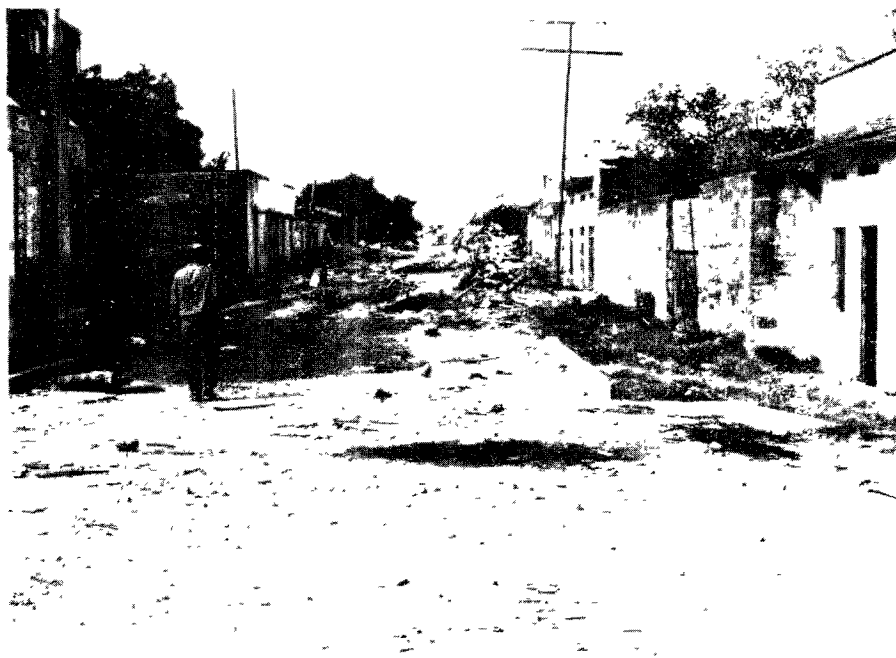
Fig. 11. La naturaleza viscosa del lodo que cubrió un sector de Armero permitió que parte de unas pocas calles quedara intacta; en la figura se muestra una de ellas. Al fondo puede apreciarse la destrucción ocasionada (árboles caídos, postes derrumbados) y los despojos arrastrados (flecha).

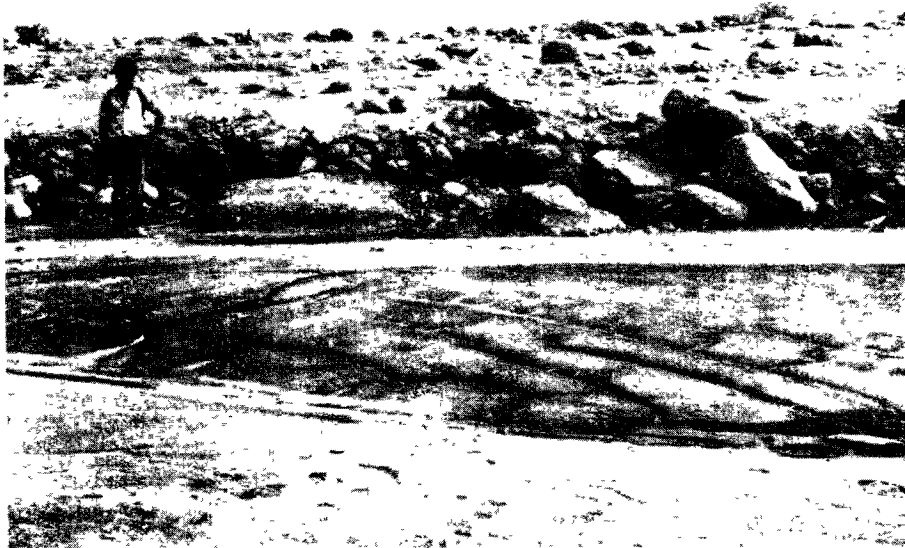
Fig. 12. Sector marginal del flujo rápido que destruyó el centro de Armero en Noviembre de 1985. En primer plano parte del área arrasada por las bases; el canalillo fue formado por esorrentía de aguas superficiales. En segundo plano un depósito en forma de barra longitudinal, que alcanza hasta 15 m de altura; la barra se compone principalmente de bloques poligénicos, subredondeados, mal seleccionados y con imbricación evidente. La corriente fluyó de derecha a izquierda. Vista tomada hacia el sur, a unos 200 m al SE del lugar donde se encontraba el "Banco de Colombia".

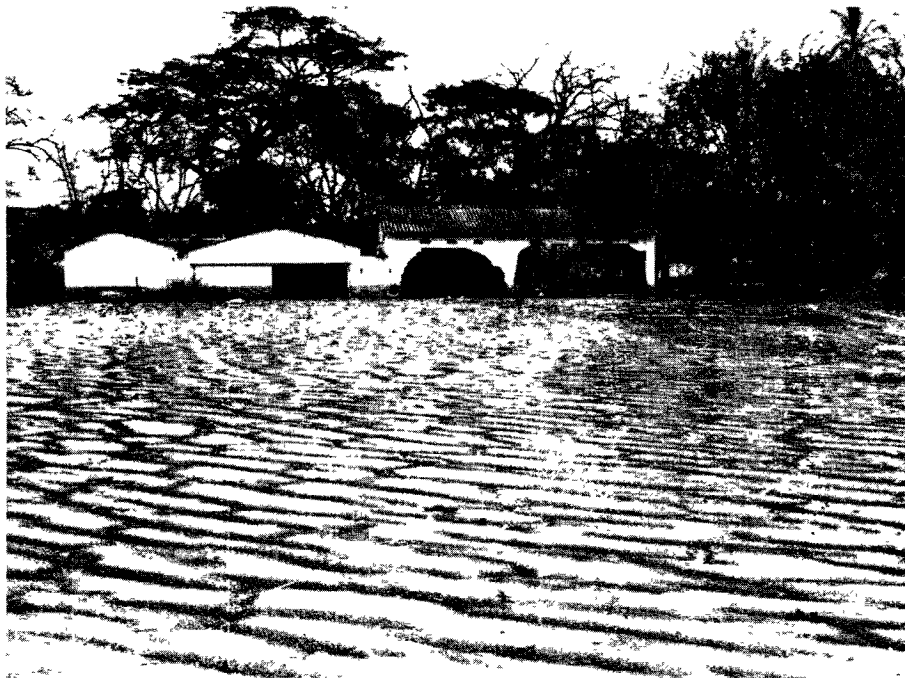
Fig. 13. Aspecto de los destrozos causados por el tramo distal del flujo de lodo del 13.11.1985 en el caserío de Santuario. Nótese la ausencia de material grueso en la superficie, las marcas del flujo de lodo en las paredes y las grietas de desecación. Algunas paredes, perpendiculares a la dirección de la corriente cedieron al empuje de la avenida; los muros paralelos al flujo permanecieron intactos. Foto tomada hacia el oriente, el 25 de Enero de 1986.

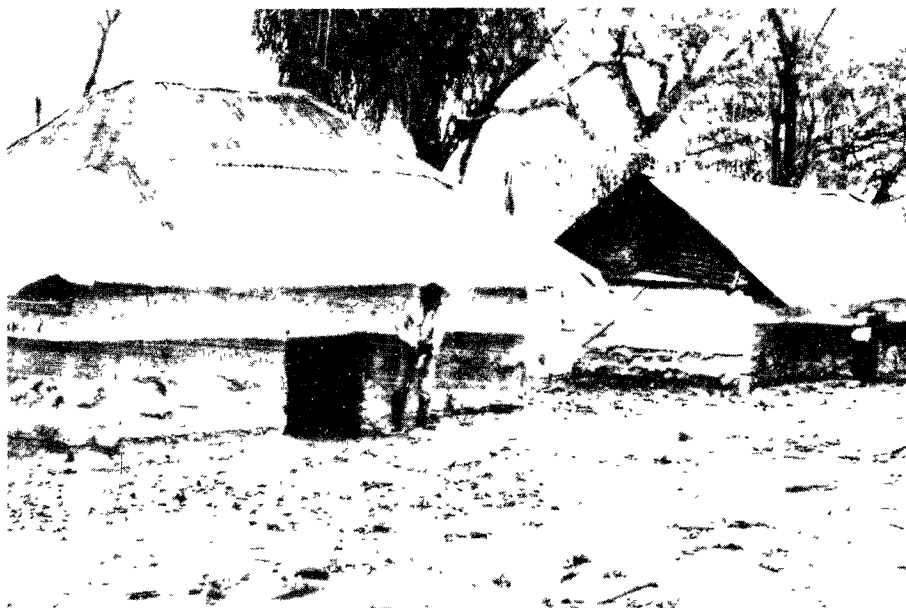
Fig. 14. Construcciones de bahareque (barro y madera) afectadas por el lodo en el caserío de Santuario. Se aprecia que las casas soportaron bien el empuje de la avenida que alcanzó aquí alturas de 1.9 m, evidenciadas por las marcas en las paredes. La capa de lodo, ya seco, tiene apenas unos 90 cm. El flujo avanzó aproximadamente de izquierda a derecha, según lo muestran los troncos orientados; en los muros se notan las huellas de impactos de la carga más gruesas, que descascararon las paredes hasta casi 1.6 m de altura. Foto tomada en enero 25 de 1986.

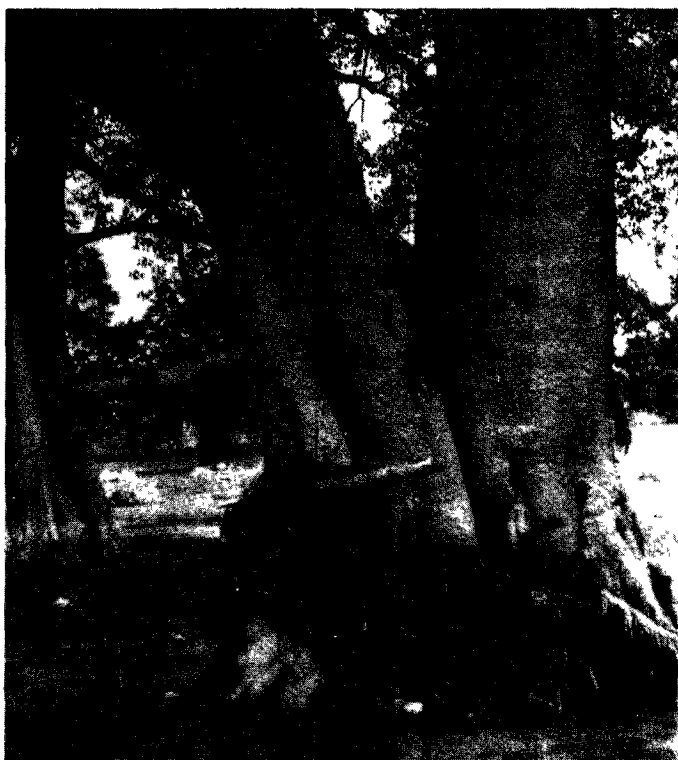
Fig. 17. Arbol con restos de una cerca de alambre y ramas que lo envuelven por la base, marcando bien la dirección del flujo (izquierda a derecha). Aunque el sedimento depositado aquí no pasa de 1 m, las huellas de barro en el árbol indican que las aguas alcanzaron, en este punto, hasta unos 3,5 m de altura. Foto tomada el 15 de noviembre de 1985, en el kilómetro 1,5 de la vía Armero-Cambao.

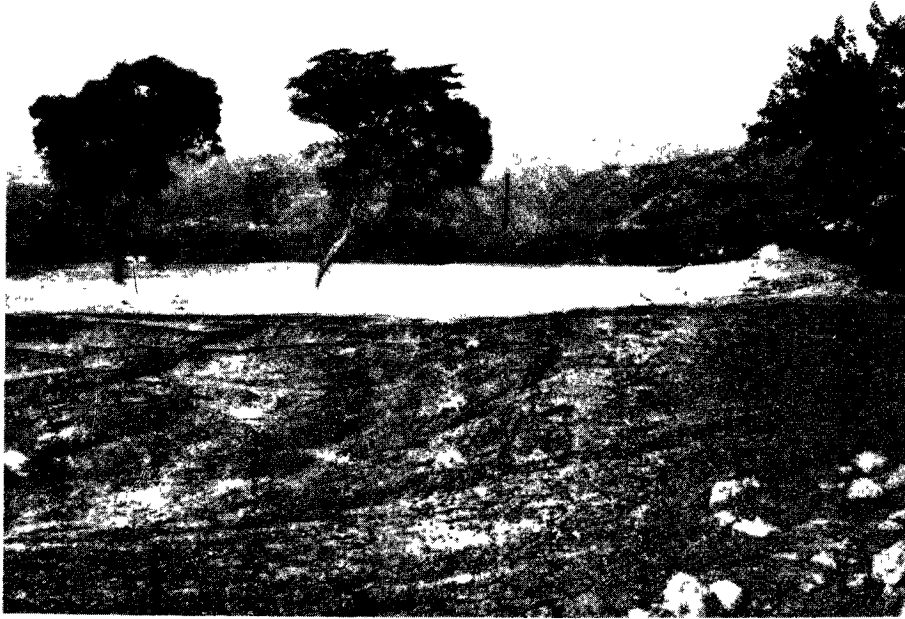
Fig 6 Flujo de lodo del 13.11.85 en Armero, cerca del cañón del Río Lagunilla (flecha). Fase lodosa, lateral y tardía en el margen N del abanico. Nótense los cantos gruesos (color gris claro) hacia la base Foto tomada hacia el SSW, distancia a la boca del cañón: unos 500 m. El talud del primer plano se debe a remoción mecánica para reabrir una vía. El espesor acumulado en este sector es de unos 2 m. Fecha de la toma: enero 26 de 1986.

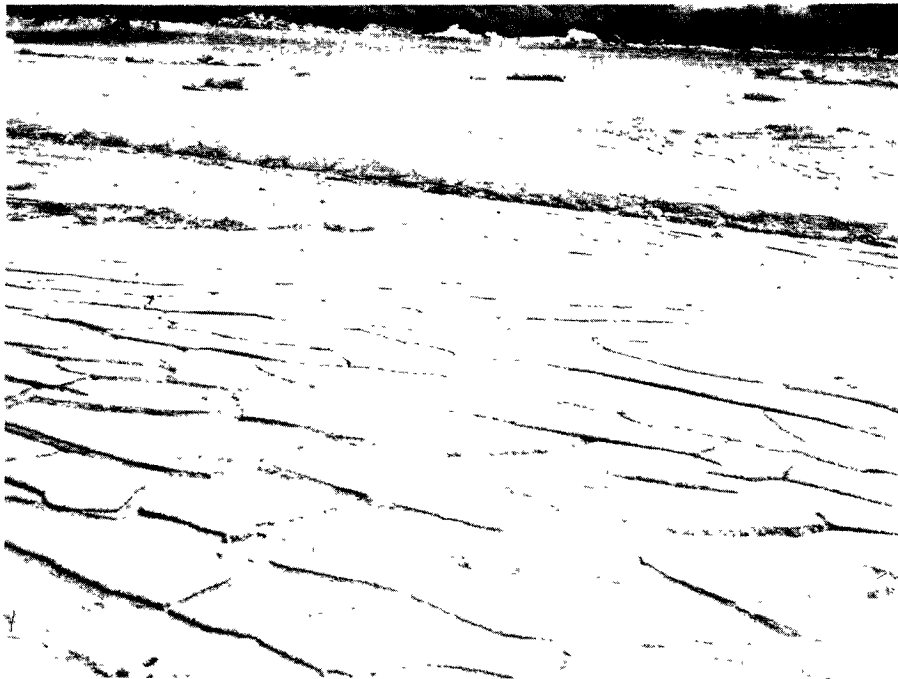
Fig. 7. En primer plano, grietas de desecación sobre fase lodosa del flujo de lodo del 13.11.85 en Armero. En la parte central de la foto se nota un canal de escorrentía formado por las aguas lluvias. Los objetos del plano de fondo son sacos de algodón. Lugar de la foto: vía Armero-Guayabal, cerca de la Granja Experimental de la Universidad del Tolima. Fecha de la toma: diciembre 29 de 1985.

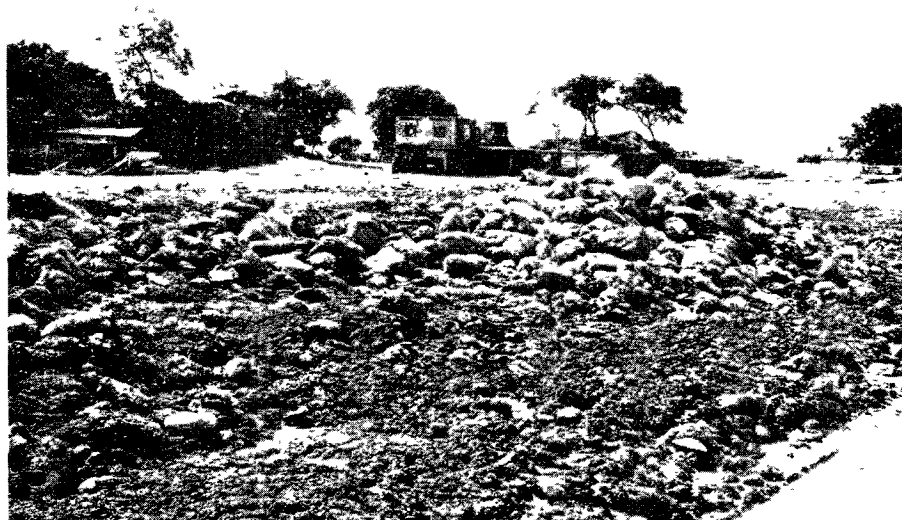
Fig. 8. Flujo de lodo del 13.11.85 el sector occidental de Armero (salida hacia Guayabal). Nótese la mezcla de bloques, con diferente grado de redondez, y material lodoso, evidenciado por la remoción del sedimento para reabrir la vía. El espesor depositado aquí alcanza unos 1,2 m, lo cual se nota bien en la casa del fondo, cuyo primer piso fue anegado y rellenado hasta cerca de la mitad de las puertas. La toma, del 29 de diciembre de 1985, corresponde aproximadamente al lugar de divergencia de la corriente hacia el Este (en dirección al cementerio de Armero) y hacia el Norte ("brazo de Guayabal", por la Q. Santo Domingo).

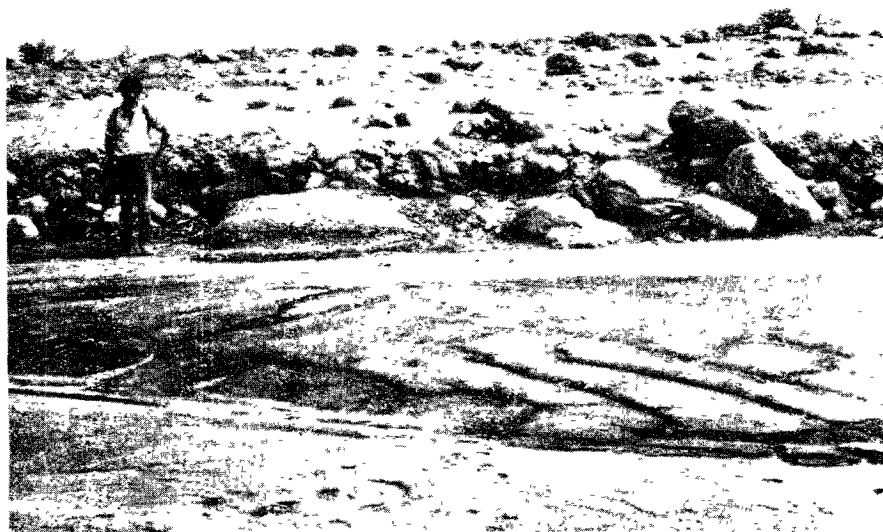
Fig. 9. Barra longitudinal de grandes bloques, con imbricación notable, en la parte central del flujo del 13.11.85 en Armero. Los bloques, en su mayoría redondeados constituyen la carga de fondo del flujo en el sector proximal, aquí a unos 2.5 km al E de la boca del cañón del Río Lagunilla. Se trata, sin duda, de material arrancado del lecho de dicho río y transportado por kilómetros hasta el valle. Este lugar corresponde al sector donde el torrente desarrolló la máxima energía y por el cual pasaron la mayoría de las oleadas ("bombadas"). El canal del primer plano es producto de aguas de escorrentía durante los últimos momentos del flujo y drenaje de aguas lluvias posteriores, que a su vez, han lavado y destacado la superficie de los bloques. Foto tomada el 26 de enero de 1986, en dirección al Sur. Dirección del flujo en la foto: de derecha a izquierda.

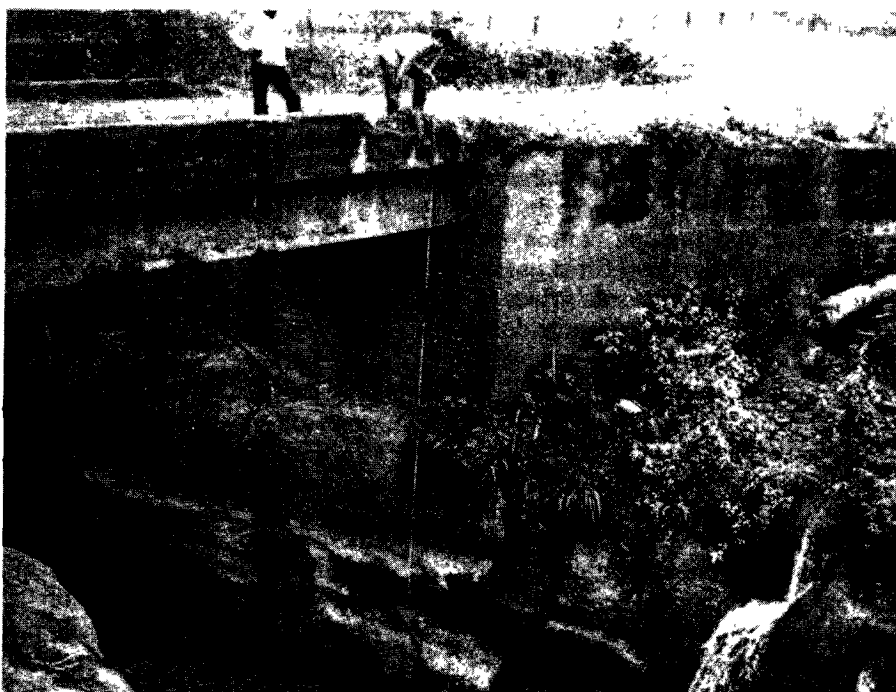
Fig 15 Puente sobre el Río Lagunilla en la vía Ambalema-Cambao. Directamente bajo las bases del puente se aprecian tres sucesivos flujos de lodo, resistentes a la actividad de las aguas, con paredes verticales y límites inferiores erosivos. De la base del puente hacia arriba afloran unos 10 m de arenas sueltas, limos y arcilla rojiza limno-fluviátiles.

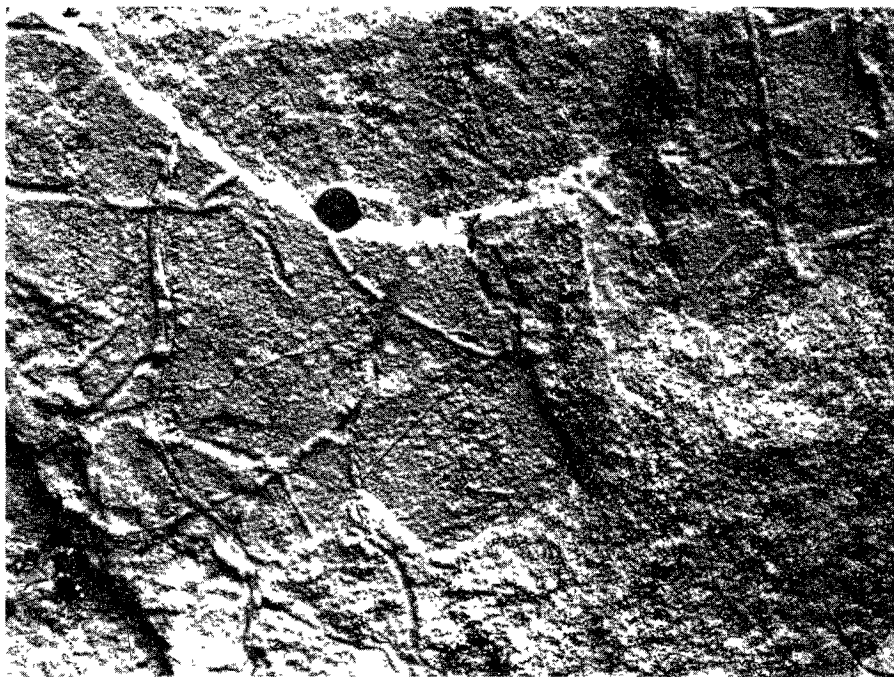
Fig. 17. Estructuras sedimentarias producidas por organismos excavadores en la base de una intercalación arenosa del flujo de lodo de la Fig. 16: las huellas se encuentran en un bloque caído de la parte alta del talud ilustrado en dicha figura. Diámetro de la escala: 2,3 cm.

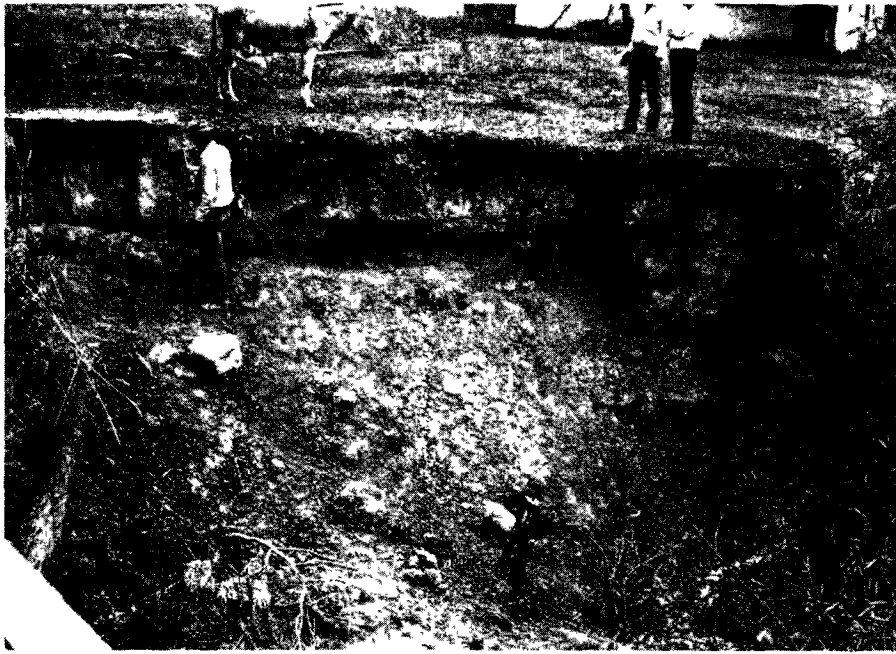
Fig. 20. Margen oriental del Río Lagunilla en la concentración escolar de El Danubio, 3 km al SW de la desembocadura en el Río Magdalena. En la parte baja se aprecian sedimentos arenosos sueltos, recubiertos por un delgado flujo de lodo (pequeño talud vertical), cuyo límite inferior es claramente erosivo. La erosión regresiva, causada aquí por un canal de "cosecheros y desechos", amenaza con destruir las construcciones. El afloramiento se encuentra a unos 100 m del cauce actual del Río Lagunilla.

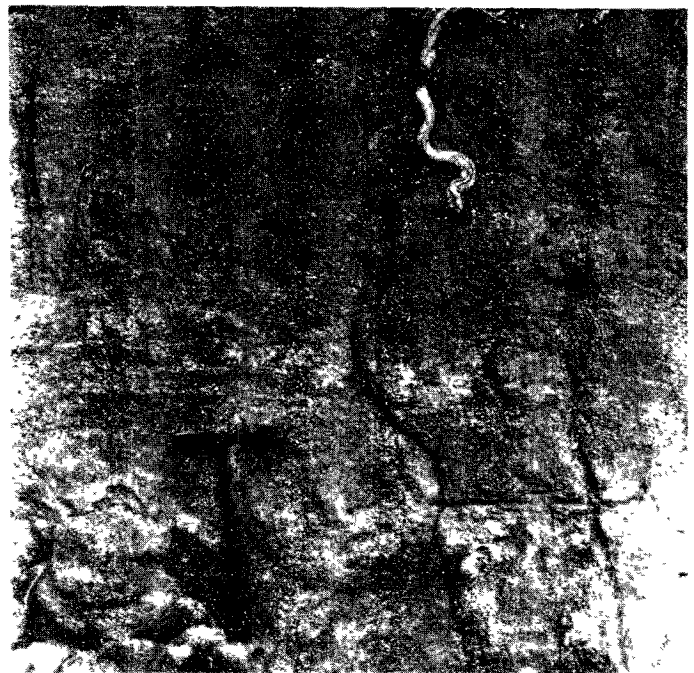
Fig. 23. Detalle del flujo de lodo mostrado en la Fig. 16. Nótese la estratificación fina y las concentraciones lenticulares de grava fina.
