INFORME DE COMISION

CURUMANI - CESAR

INFORME DE COMISION A CURUMANI - CESAR

FECHA: 11 al 20 de DICIEMBRE DE 1989

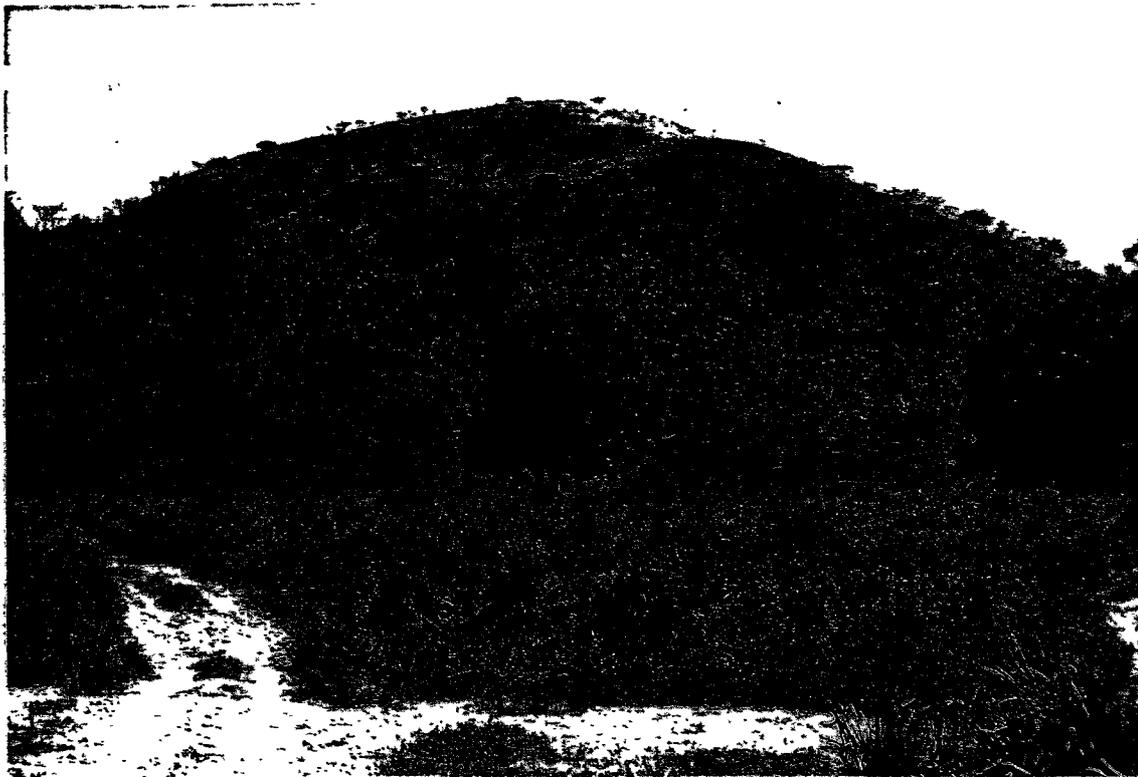
FOTO No.5.: Curumaní. Cuenca de la Quebrada de San Pedro cerca al Piedemonte, Sector propicio para adelantar un programa de control de erosión.

1. Adelantar un programa de control de erosión en la zona de vertiente si nó en forma masiva por los altos costos, por lo menos en ciertas áreas de fácil acceso, estratégicamente localizados, a manera de vitrinas demostrativas. de tal manera que las obras se puedan replicar en otros sectores de las vertientes.

En el mapa geomorfológico se presentan los espacios identificados para adelantar el programa de control de erosión en cada cuenca. Fotos Nos. 4, 5 y 6.

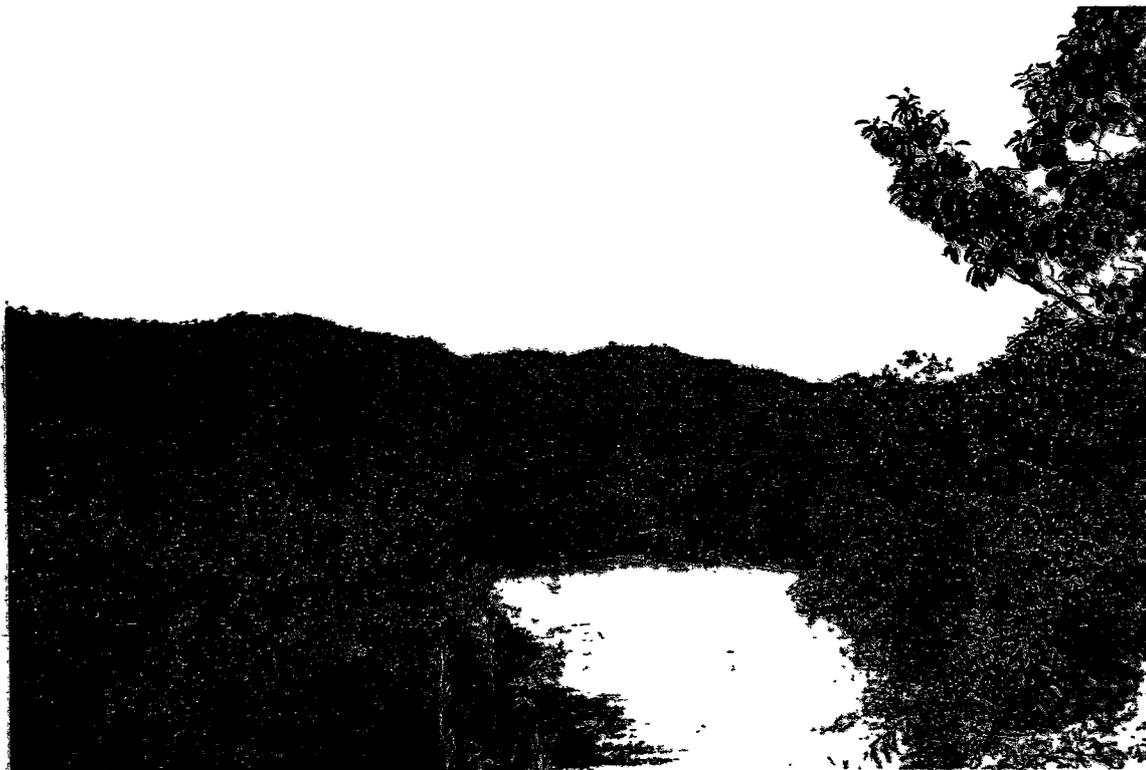
FOTO No.6.: Curumaní. Vertiente izquierda de la cuenca de la quebrada La Mula cerca al piedemonte. Sector propicio para adelantar un programa de control de erosión.

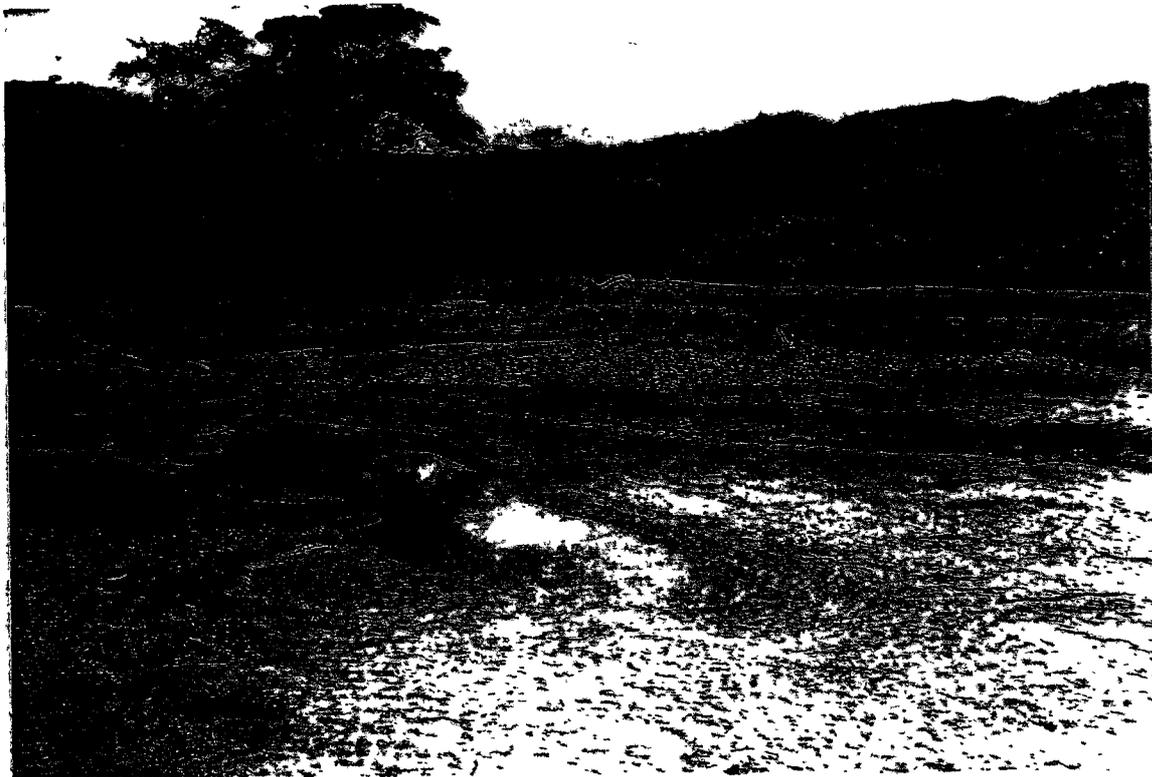
FOTO No.7.: Curumaní. Quebrada Animito cerca a la confluencia con la quebrada Morroyoca, sitio por donde se desbordó y afectó terrenos muy cultivados.

2. Obras hidráulicas para control de inundaciones.- En el mismo plano geomorfológico se muestran los principales sitios identificados para adelantar la construcción de tales obras, Fotos Nos. 7 y 8, los cuales deben efectuarse de acuerdo a las recomendaciones indicadas por el correspondiente espe

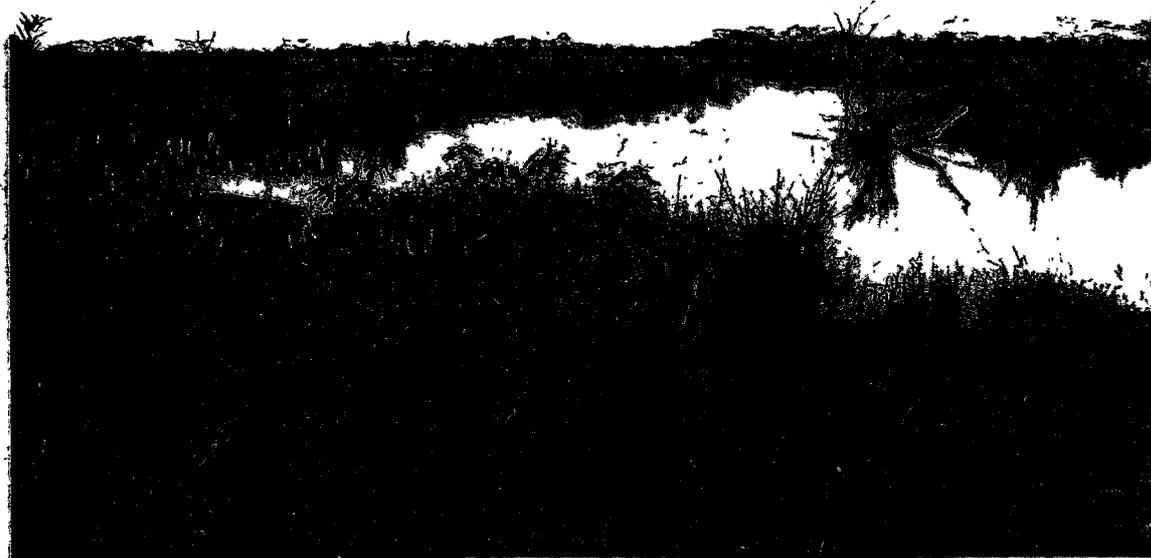
FOTO No.8.: Curumaní. Río Anime Grande (antes, quebrada Mula). Sitio en donde cambió de curso inundando, extensas zonas agropecuarias.
