INFORME FINAL

**ELABORACIÓN DE ESTUDIO DE RIESGO (AMENAZA Y VULNERABILIDAD)
Y DISEÑO DE OBRAS DE ESTABILIZACIÓN EN EL ÁREA URBANA DEL
MUNICIPIO DE TURMEQUÉ, JURISDICCIÓN DE LA CORPORACIÓN
AUTÓNOMA REGIONAL DE CHIVOR (CORPOCHIVOR).**

**CONVENIO
Nº 038 DEL 2012
UPTC - CORPOCHIVOR
UNIVERSIDAD PEDAGÓGICA Y TECNOLÓGICA DE COLOMBIA**

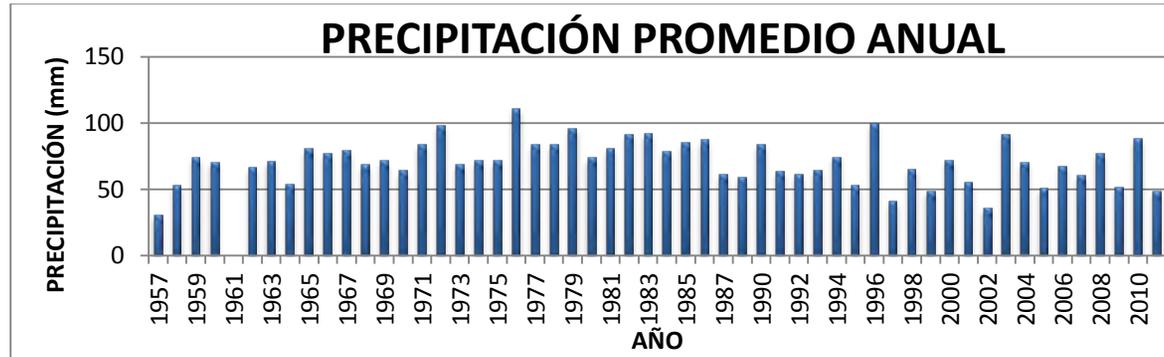
Figura 4. Gráfico de precipitación media multianual.

Los picos más altos de precipitaciones los podemos encontrar en los años 1976 y 1996 los cuales presentan valores superiores a los 100 mm en el año, mientras que en los años 1957, 1997 y 2002 encontramos valores inferiores a los 50 mm por año

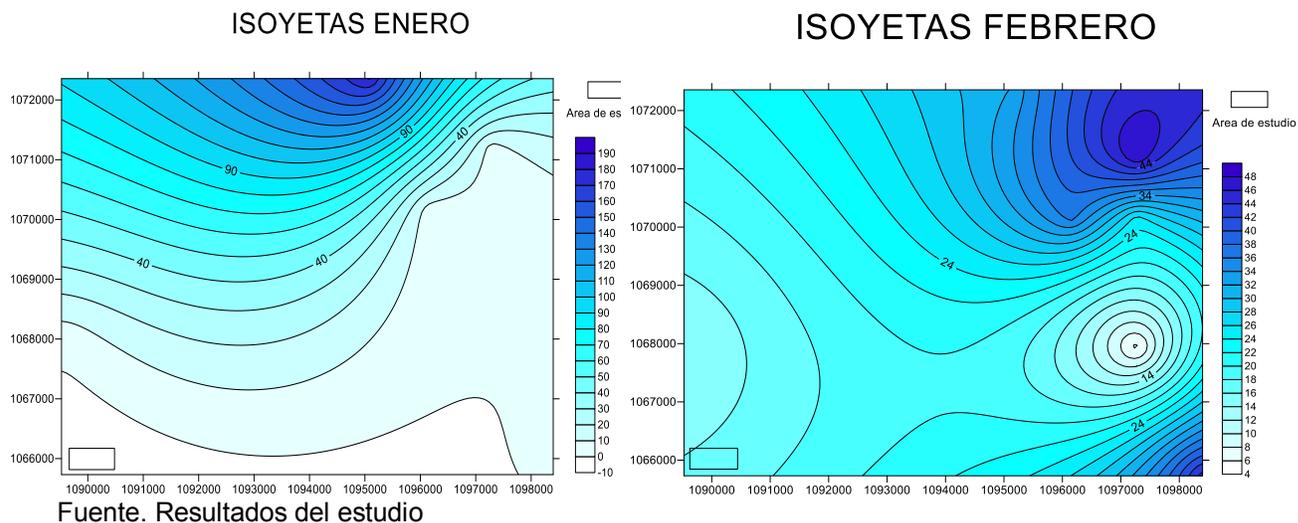
Figura 8. Isoyetas mes de enero y febrero

El comportamiento de la precipitación para el mes de Enero (Figura 8) hacia la parte occidental se encuentran valores que varían entre los 40 – 90 mm. Hacia la parte suroriental se presentan valores que van desde los 10-40 mm. Hacia el sector sureste se presentan valores inferiores a 10 mm.

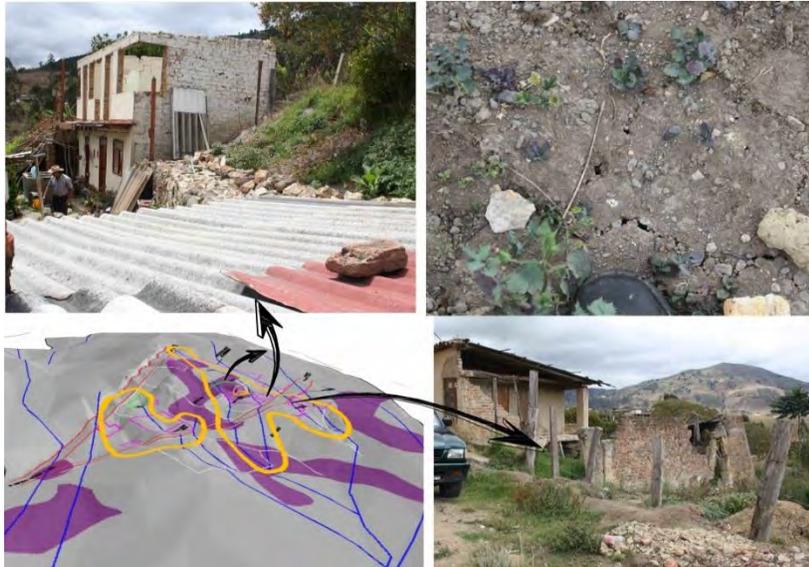
Figura 18. Esquema de la erosión del suelo por Tubificación 1.

se clasifica el proceso como tubificación, se observan agrietamientos con continuidad interna, producto de una erosión mecánica por dispersión y disolución y exportación que acaece en los suelos, cuyos minerales son evacuados por flujos hídricos subsuperficiales (producto de un sistema de acueducto abandonado en el área por el cual aún direcciona aguas), especialmente cuando los materiales constituyentes son mayoritariamente finos (arena, limo y arcilla), con un alto contenido en sodio y arcillas expandibles. Los elementos granulométricos de menores dimensiones son evacuados dando lugar a un ensanche de las minigrietas previas, las cuales llevan al colapso de las estructuras presentes en el área, el proceso es activo remontante y su velocidad es lenta, presenta un área aproximada de 5457,55 m² con una profundidad promedio de 2 m, los daños presentes en área, colapso de viviendas. Se presenta entre la Formación Guaduas (Ktg) y el Deposito Coluvial (Qc) (Ver Figura 18).

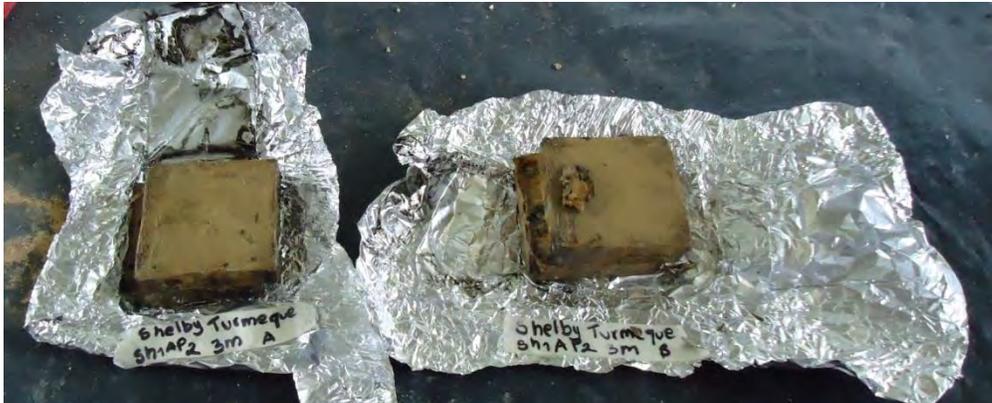
Fotografía 13. Muestras a las que se les realizó la prueba de corte directo.

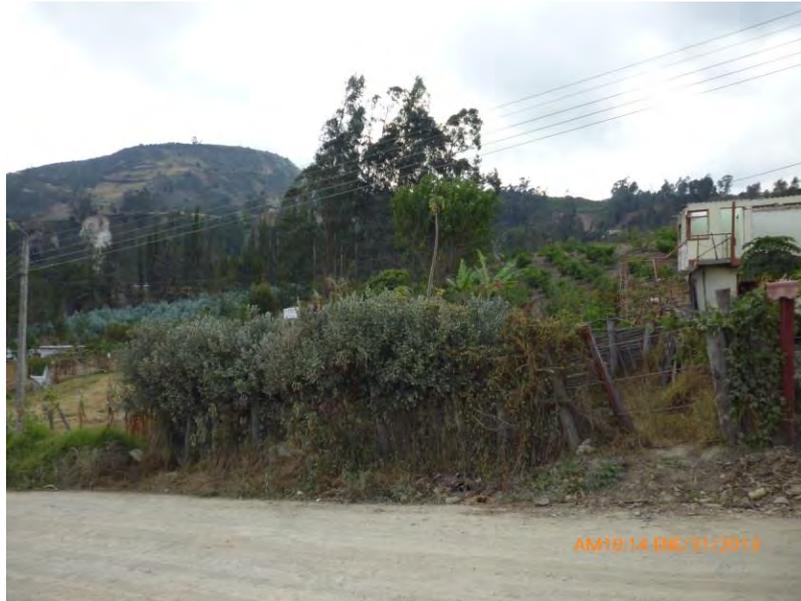
Fotografía 14. **Inclinación de la vegetación y cercas ocasionada por el movimiento**

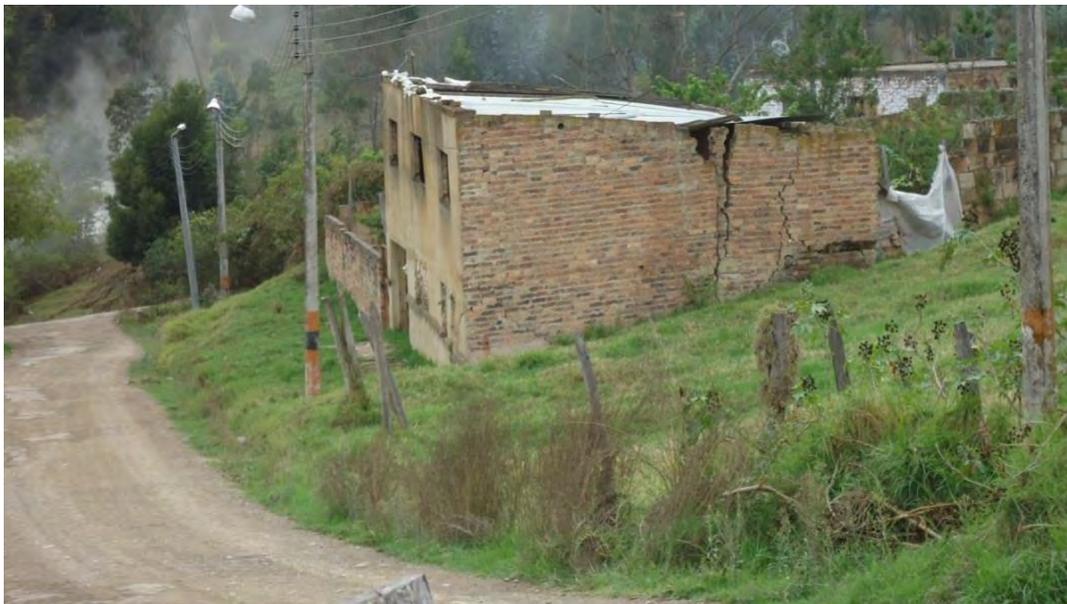
Fotografía 15. **Grietas en las casas**

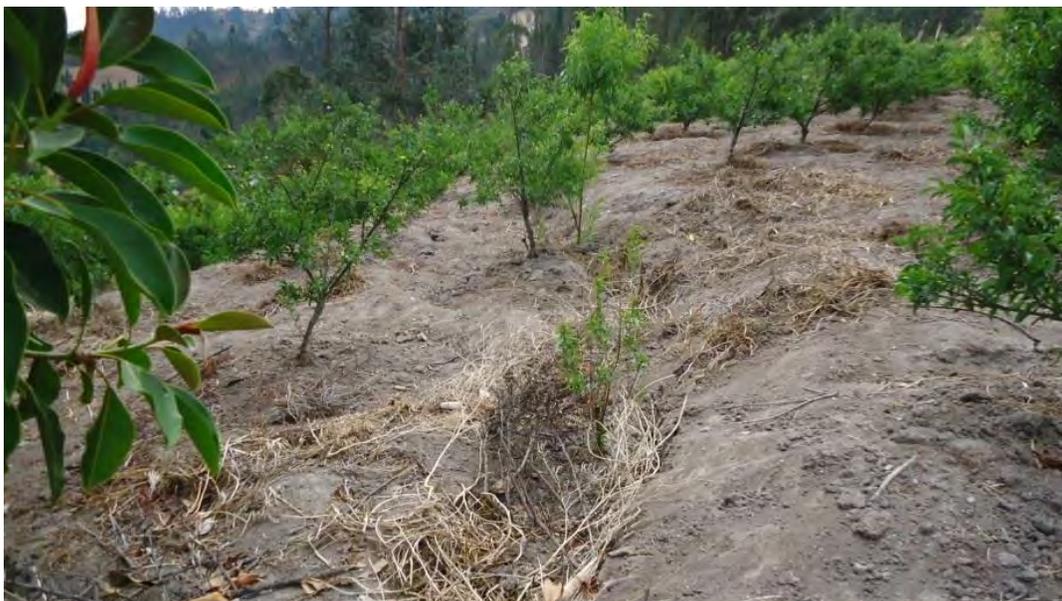
Fotografía 16. **Sembradíos y grietas de tracción en el movimiento**

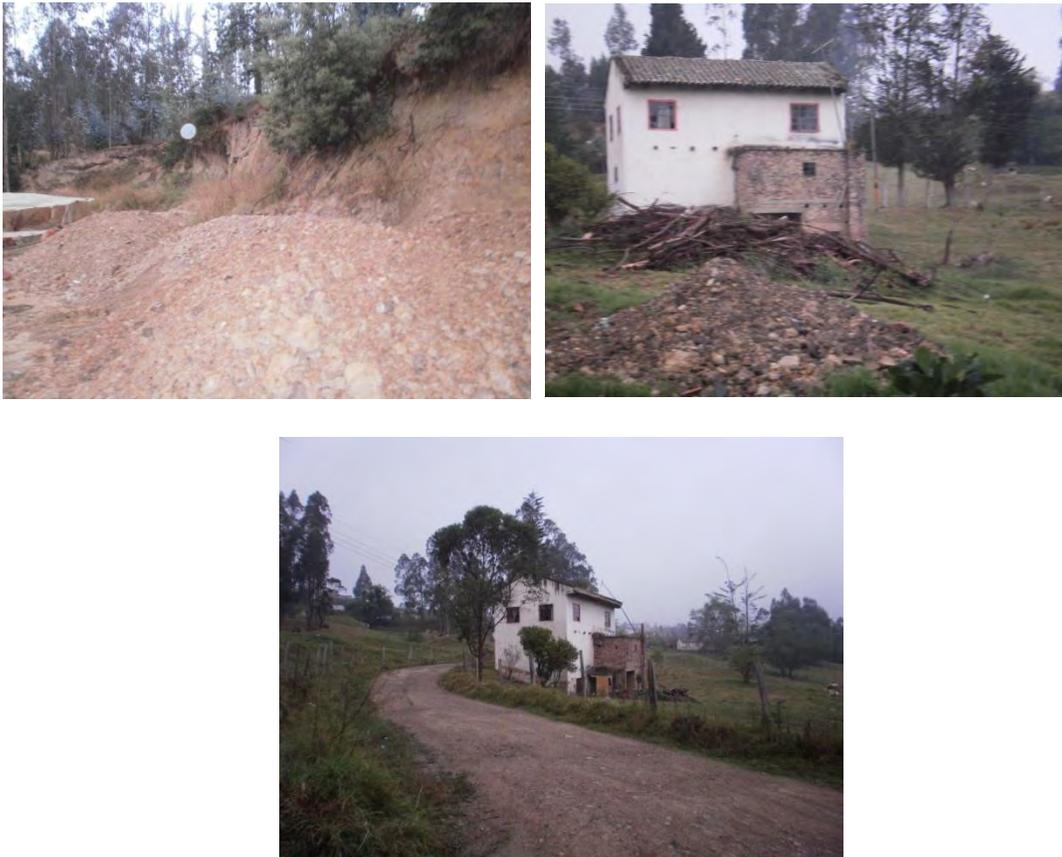
Fotografía 17. Viviendas ubicadas en la zona de deslizamiento

Se observa un proceso de reptamiento que se presenta en el área urbana, salida hacia el municipio de Nuevo Colon, el cual esta siendo acelerado por el flujo de aguas provenientes de la parte alta del Municipio, generadas por filtraciones del Alcantarillado que atraviesa el sector, incrementándose en épocas invernales, las cuales modifican de manera considerable las condiciones morfológicas del terreno, observándose grietas y terracetas que facilitan la

acumulación del agua de escorrentía, saturando altamente el terreno, y en época seca lo contrae. Este movimiento está asociado a las condiciones litológicas de la zona y al mal manejo de las aguas de la parte superior, por fugas en el alcantarillado antiguo que atraviesa el sector, las cuales no han sido canalizadas correctamente. Este movimiento, ya ha afectado algunas de las viviendas que se encuentran dentro de la zona del movimiento, e igualmente han modificado de manera considerable las condiciones morfológicas, afectando a los pobladores en el uso de los predios para actividades agrícolas y pecuarias.

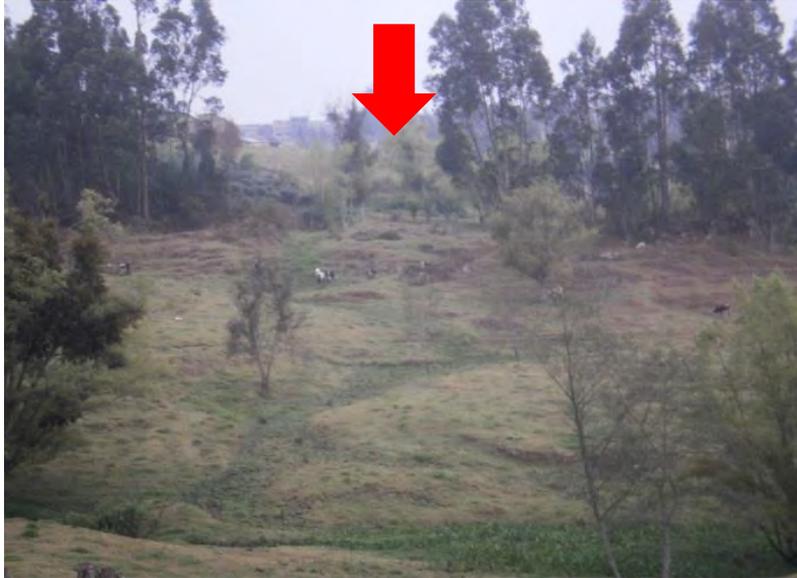
Fotografía 20. **Desplazamiento del material**

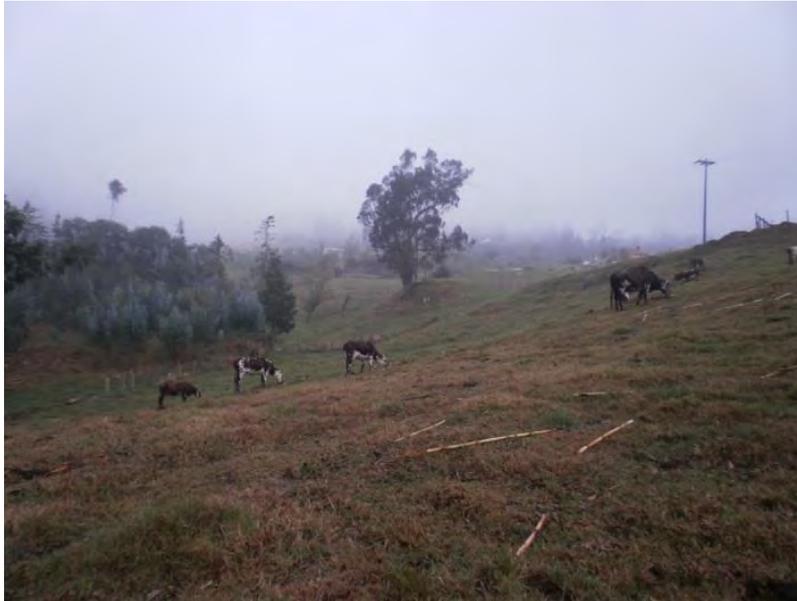
Fotografía 22. **Inclinación de los arboles**

En la zona en general se observa el desplazamiento del material, con formación de pequeños escarpes, agrietamientos e inclinación de árboles.
