SYSCOL CONSULTORES S.A.S

SUB CAPITULO 1.6
HIDRAULICA DE POZOS

Conocer el potencial de las formaciones de interés hidrogeológico a través de pruebas de bombeo a pozos profundos ubicados en el área de interés del acuífero del municipio de Guasca, jurisdicción de Corpoguavio.

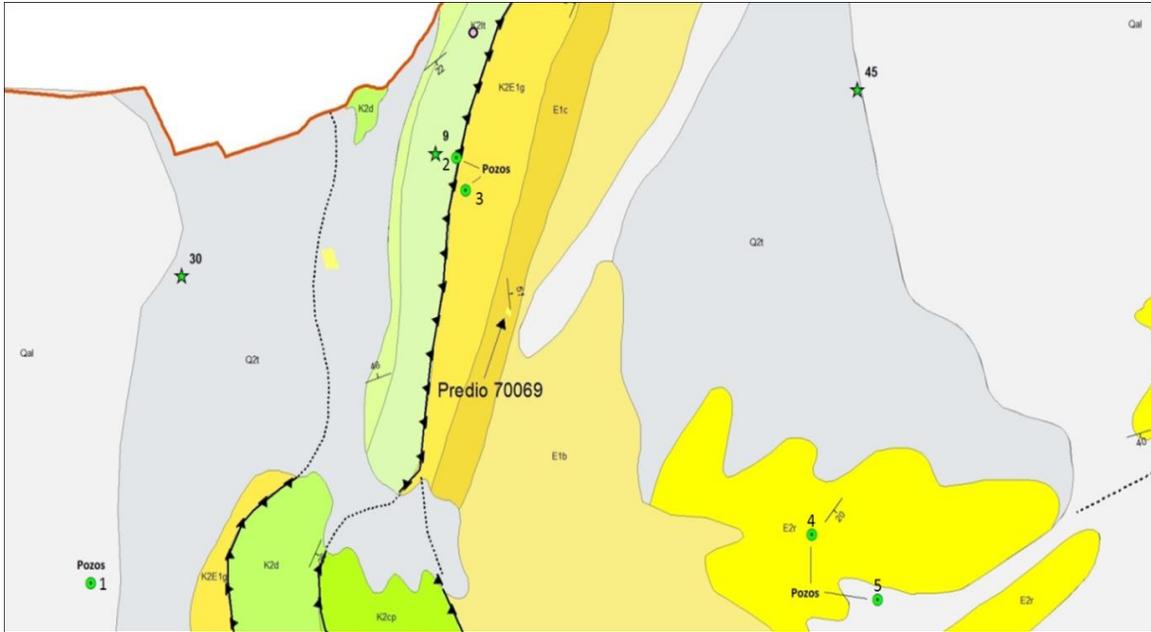
Imagen 1. Pozos distribuidos sobre los Depósitos Aluviales, la Formación Regadera y la Formación Labor y Tierna.

En la tabla 2 se puede apreciar las unidades litoestratigráficas de las cuales se encuentran captando los pozos estudiados, esta información fue inferida a través de la interpretación de los cortes geológicos – geoelectrónicos relacionándolo con la profundidad del pozo. Es importante aclarar que los pozos no tienen información sobre el diseño constructivo ni perfil litológico.

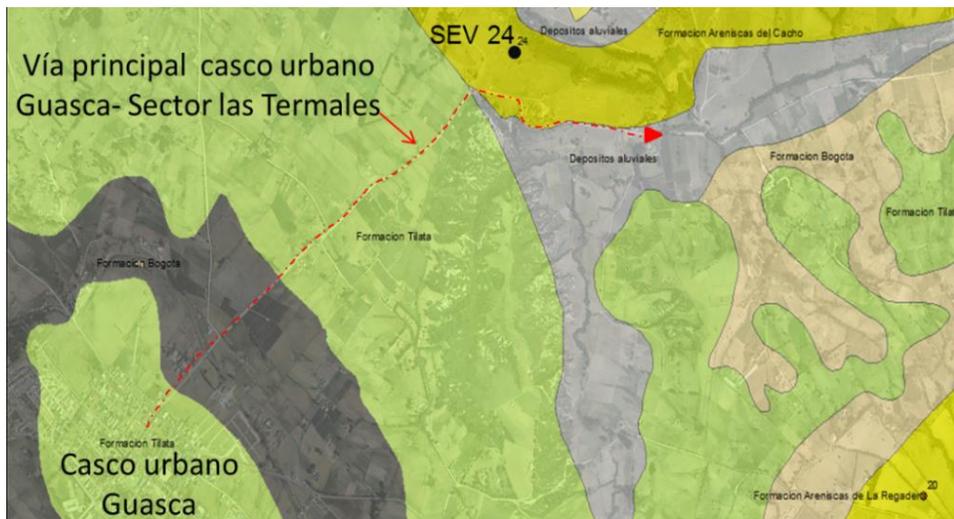
Imagen 2. Localización SEV 24 mapa geológico.

Mediante la información geológica y la interpretación de los SEV que se habían realizado en la campaña de geofísica, se logró la identificación del SEV 24, el cual aporta información sobre los espesores asociados a la formación Arenisca del Cacho, una vez analizada la información geomorfológica y de acceso al punto propuesto se definió que el punto SEV 24 podría ser utilizado para la perforación del pozo exploratorio.

En la imagen 2 se puede apreciar que la formación Areniscas del Cacho carece de un pozo para su caracterización hidráulica; por lo que tiene ausencia de infraestructura para determinar su importancia hidrogeológica teórica. Por lo anterior, se requirió destinar los recursos para la perforación de un pozo exploratorio para encontrar cacho y caracterizar sus parámetros hidráulicos como: conductividad hidráulica (K), transiividad (T) y coeficiente de almacenamiento (S), los cuales pueden obtenerse por medio de pruebas de bombeo.

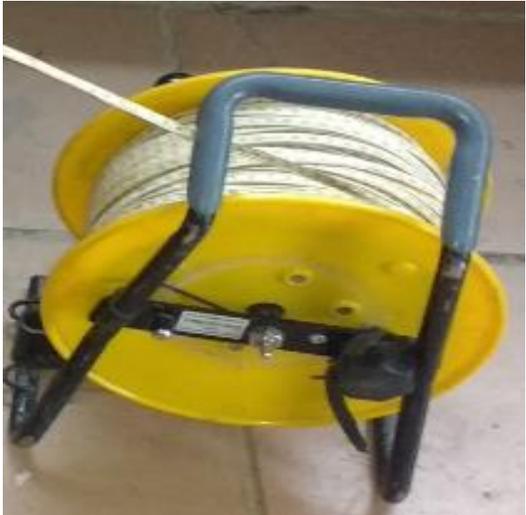
Tabla 5. Sonda de nivel utilizada para las pruebas de bombeo

<p>MARCA: HERON</p> <p>Dimensiones: 340mm altura x 250mm ancho x 200 metros de profundidad Peso: 0.45Kg cada 30 m de cinta de carrete: 2.0Kg.</p> <p>Cinta: Tira de acero inoxidable recubierto de polietileno. Precisión de 1 mm a las normas de ASME Conductores de acero inoxidable Graduado en milímetros, centímetros y metros. Indeleble fuera que nunca. Tracción de la ruptura de más de 160 Kg.</p>

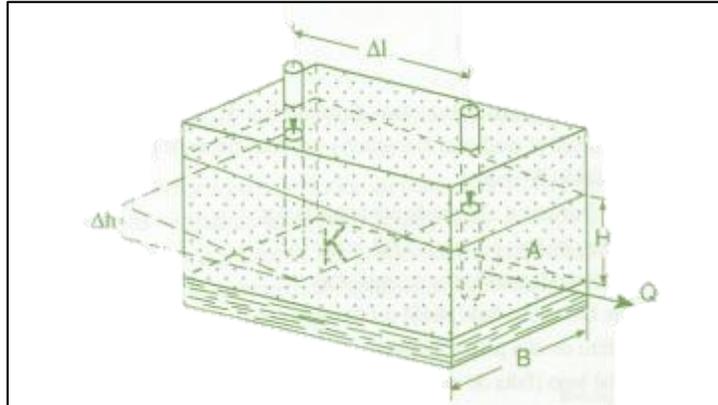
Imagen 6. Aplicación de DARCY en campo para acuíferos libres.

$I: \Delta h / \Delta l$ el gradiente hidráulico se mide por medio de dos piezómetros ubicados en la dirección del flujo.

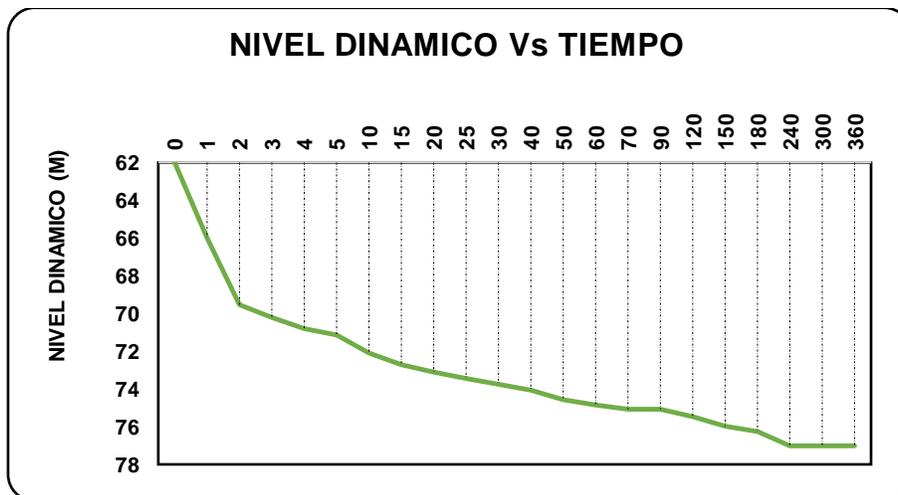
Gráfica 1. Nivel Dinámico VS Tiempo

Esta gráfica revela cualitativamente el comportamiento del pozo durante un periodo de tiempo de bombeo hasta encontrar el punto equilibrio, de esta manera se observa

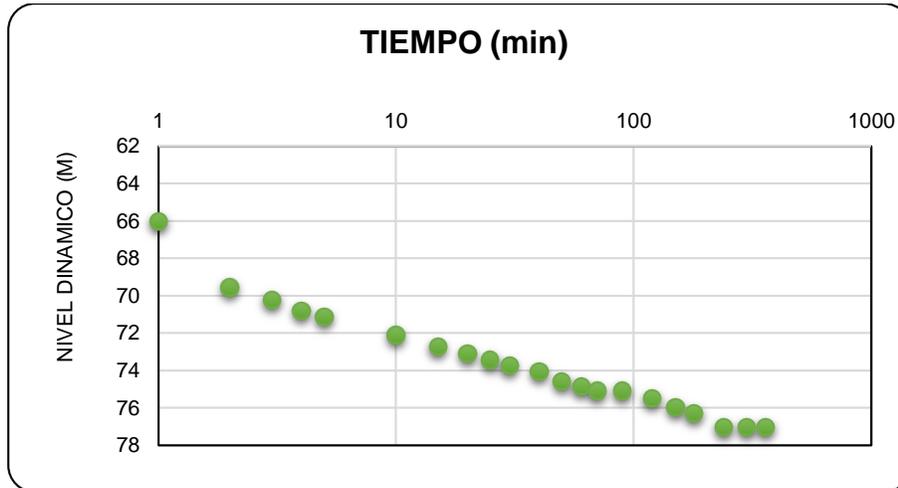
Gráfica 2. Nivel Dinámico VS Tiempo

En la gráfica anterior se muestra el comportamiento del nivel dinámico vs tiempo en escala logarítmica lo cual permite visualizar los datos de forma descendente, que refleja claramente el periodo de bombeo hasta llegar al punto de estabilización del pozo cuando la lámina de agua alcanza los 77 metros, dando así por finalizado el ensayo de bombeo.

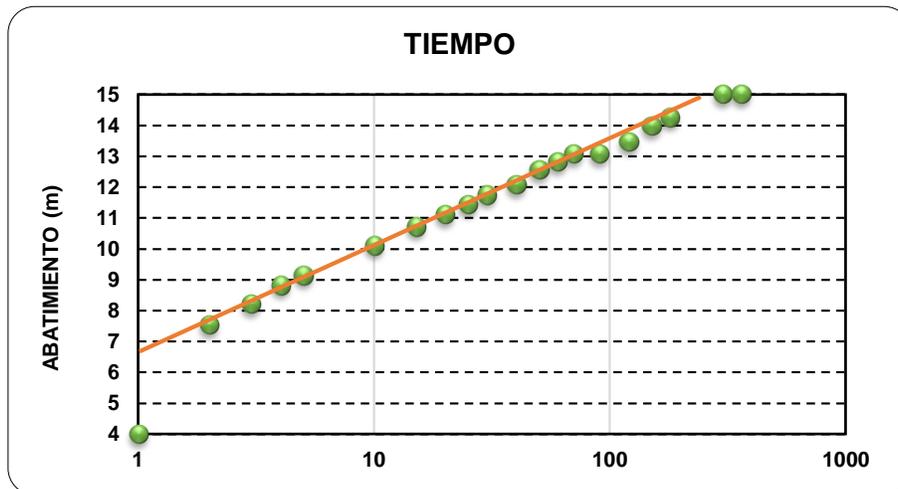
Gráfica 3. Abatimiento vs Tiempo.

En el gráfico anterior se expone el comportamiento del abatimiento vs tiempo donde se observa que al minuto 240 se estabiliza el nivel dinámico del pozo, a partir de estos datos se halló la capacidad específica del pozo con un valor de 0,24 L/s por metro de abatimiento y la transmisibilidad hidráulica de 8,54 m²/día, tal como se muestra a continuación:

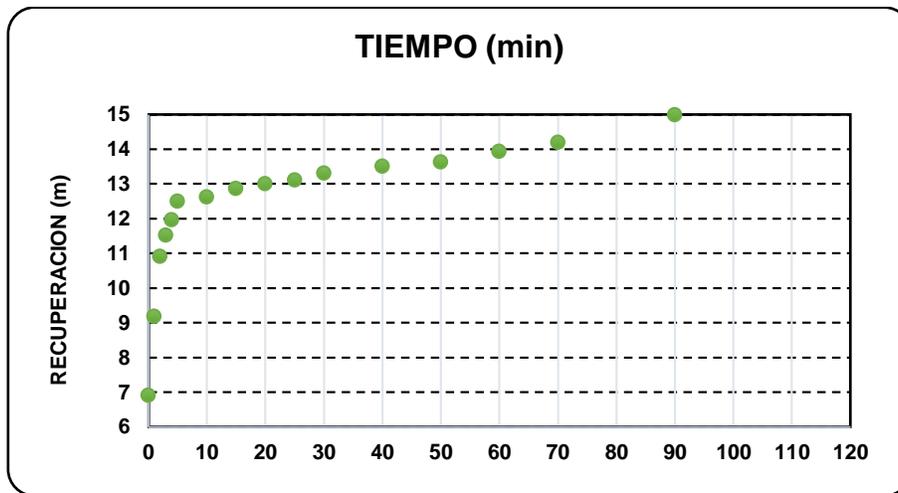
Gráfica 4. Recuperación VS Tiempo.

La recuperación del pozo es una de las características hidráulicas principales para identificar si el punto está recibiendo recarga del acuífero, de esta manera se observa que el pozo finca Santa Lucia presenta una recuperación progresiva y constante en el punto, esto significa que el acuífero donde se encuentra captando está recibiendo recarga y su potencial hidrogeológico es bueno.

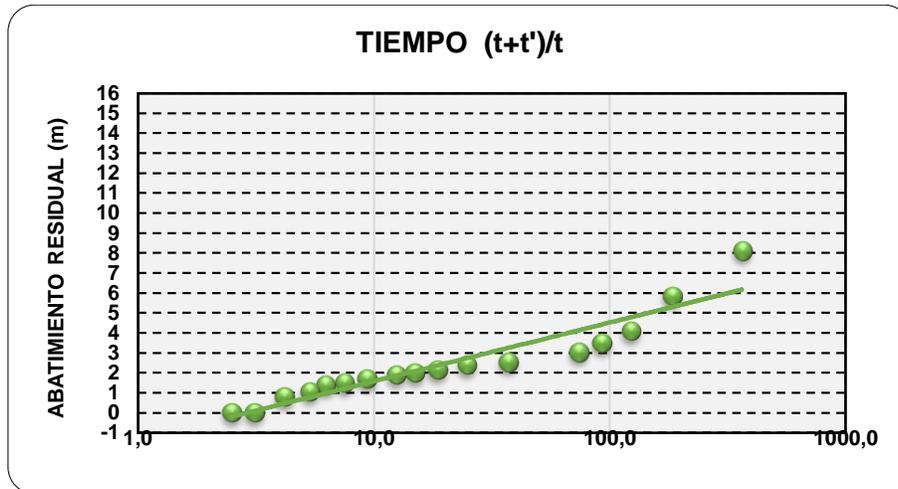
Gráfica 5. Abatimiento Residual vs Tiempo

A continuación, se presenta el cálculo de la transmisibilidad en el periodo de recuperación durante la prueba de bombeo realizada en el punto:

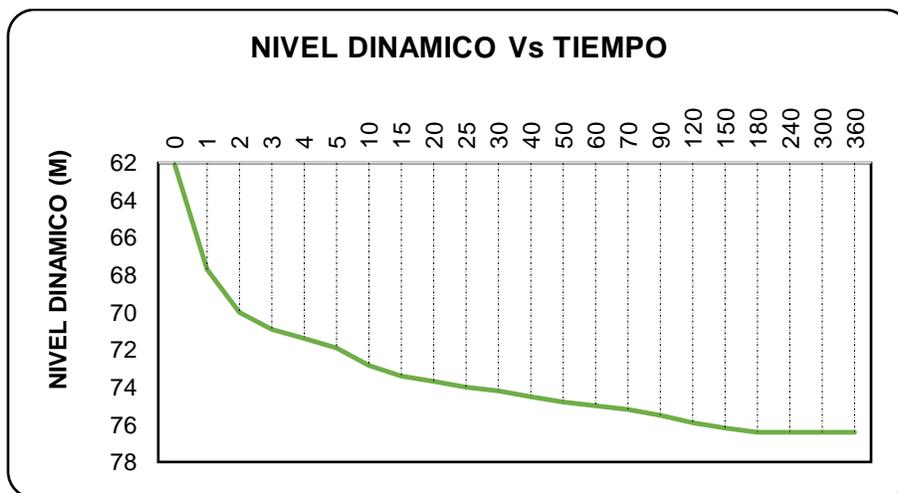
Gráfica 6. Nivel Dinámico VS Tiempo

Esta gráfica revela cualitativamente el comportamiento del pozo durante un periodo de tiempo de bombeo hasta encontrar el punto equilibrio, de esta manera se observa que en el minuto 180 se estabiliza el nivel dinámico, obteniendo así un abatimiento residual de cero.

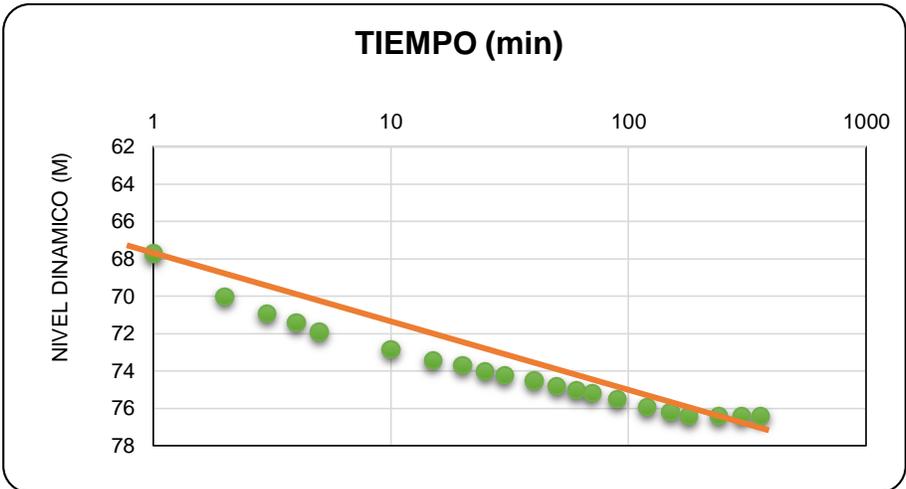
Gráfica 7. Nivel Dinámico VS Tiempo

En la gráfica anterior se muestra el comportamiento del tiempo vs el nivel dinámico en el cual se observa cómo se estabiliza el pozo al llegar la lámina de agua a los 76,4 metros.

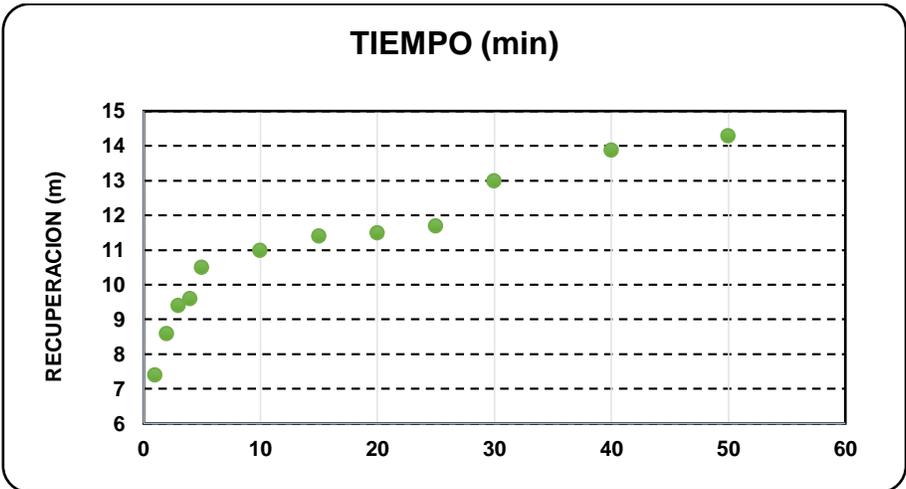
Gráfica 8. Recuperación VS Tiempo

La recuperación del pozo es una de las características hidráulicas principales para identificar si el punto está recibiendo recarga del acuífero, de esta manera se observa que el pozo finca Santa Lucía una recuperación progresiva y constante en el punto con una duración de 50 minutos.

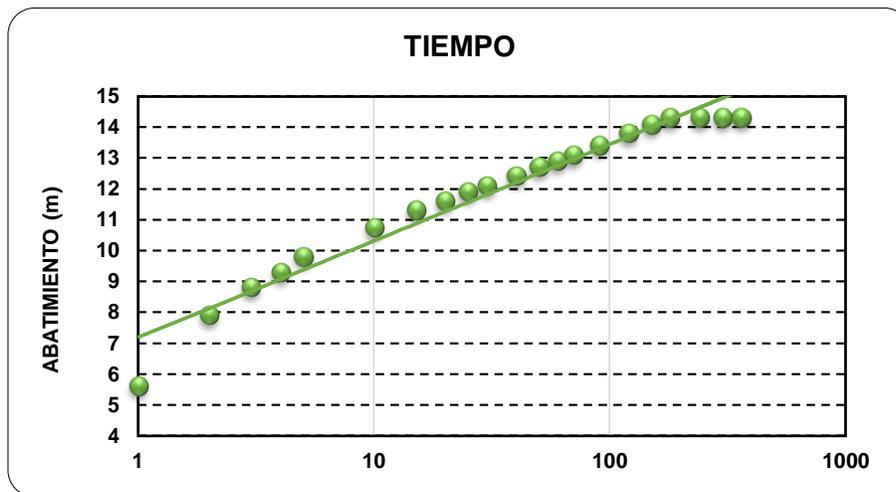
Gráfica 9. Abatimiento vs Tiempo

En el gráfico se observa el comportamiento del abatimiento vs tiempo donde se identifica que en el minuto 180 se estabiliza el nivel dinámico del pozo a partir de estos datos se determinó la capacidad específica del pozo con un valor de 0,14 L/s por metro de abatimiento y una la transmisibilidad hidráulica de 8,54 m³/día-m, tal como se muestra a continuación:

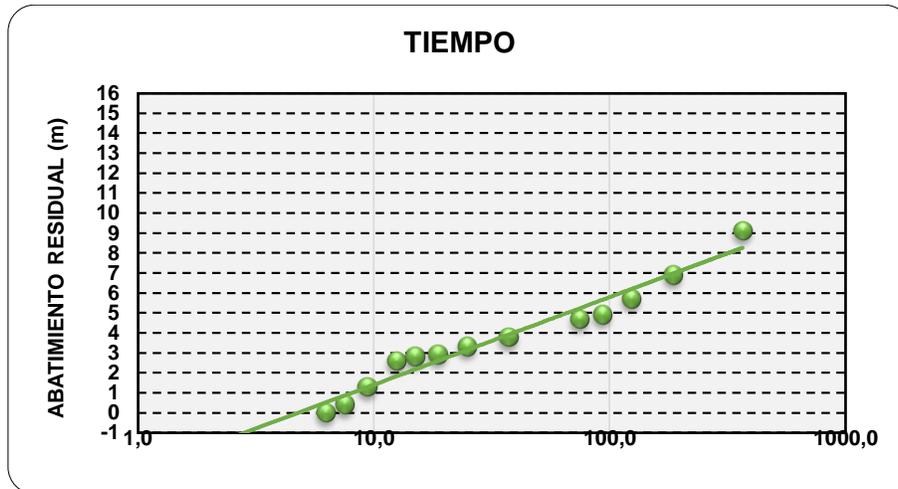
Gráfica 10. Abatimiento vs Tiempo

A continuación, se presenta el cálculo de la transmisibilidad en el periodo de recuperación durante la prueba de bombeo realizada en el punto:

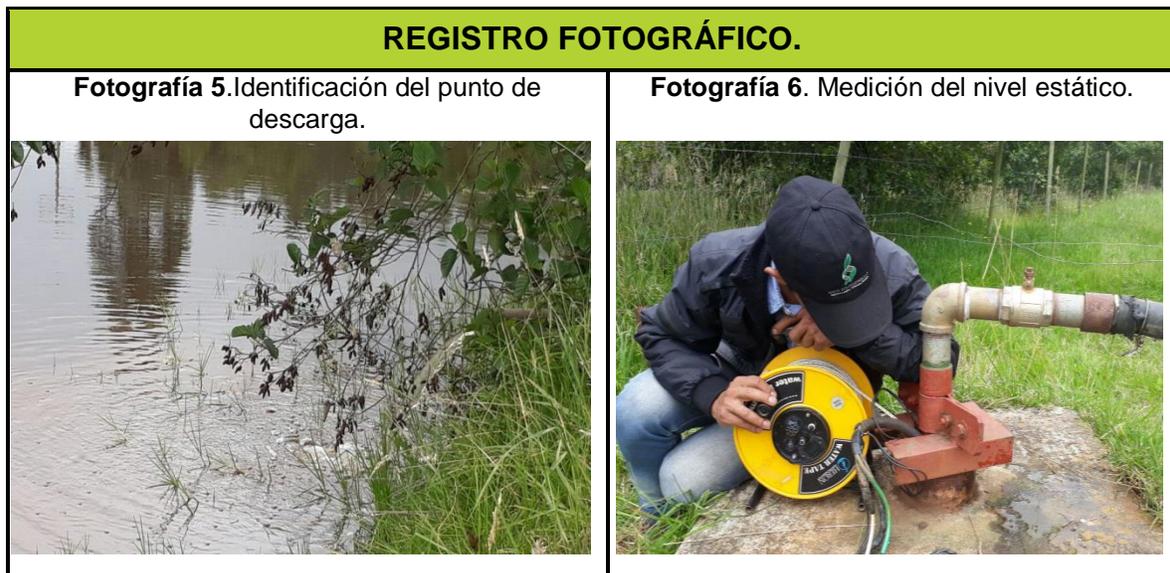
Profundidad del pozo: 150 metros
 Diámetro Interior del pozo: 6 pulgadas
 Material: Hierro Galvanizado
 Caudal: 1 L/s
 Profundidad de instalación: 90 metros

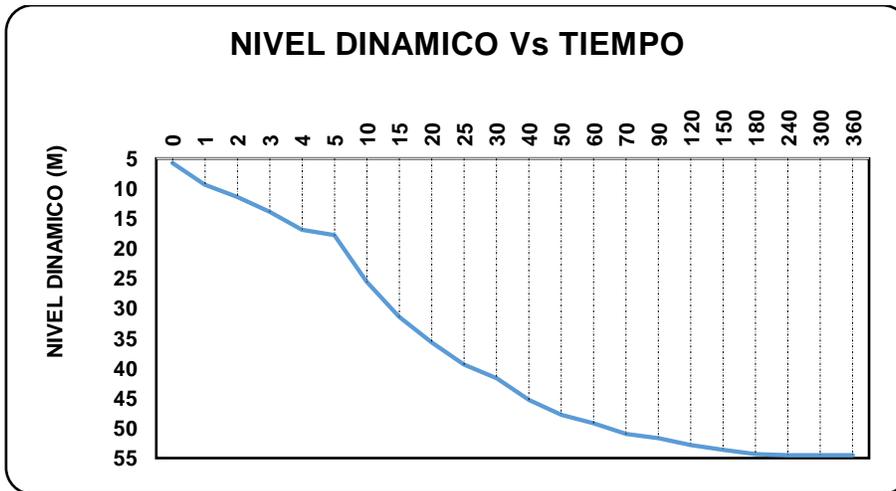
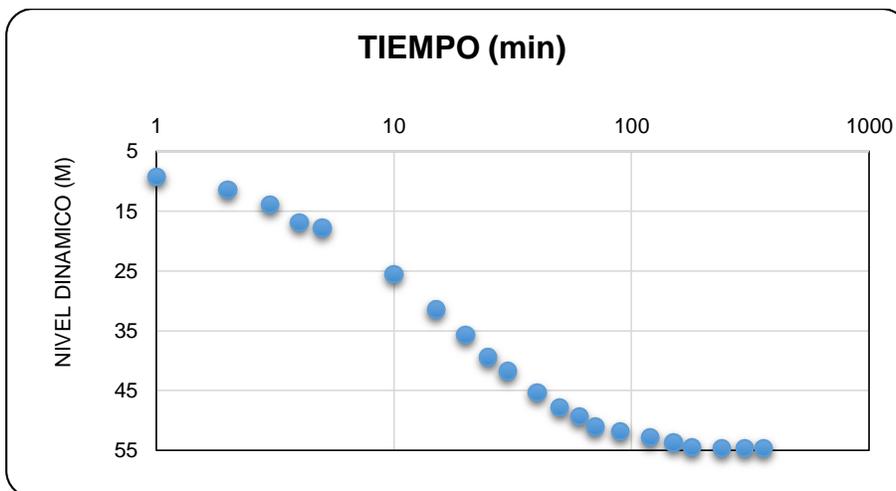
En las gráficas anteriores se muestra gráficamente el comportamiento del nivel dinámico vs el tiempo, se observa que al minuto 240 el nivel dinámico se estabiliza, teniendo en cuenta que la altura inicial de la lámina de agua es de 5,69 metros y la altura final es de 54,6 metros; tenemos que la columna de agua se redujo durante la prueba de bombeo 48,91 metros.

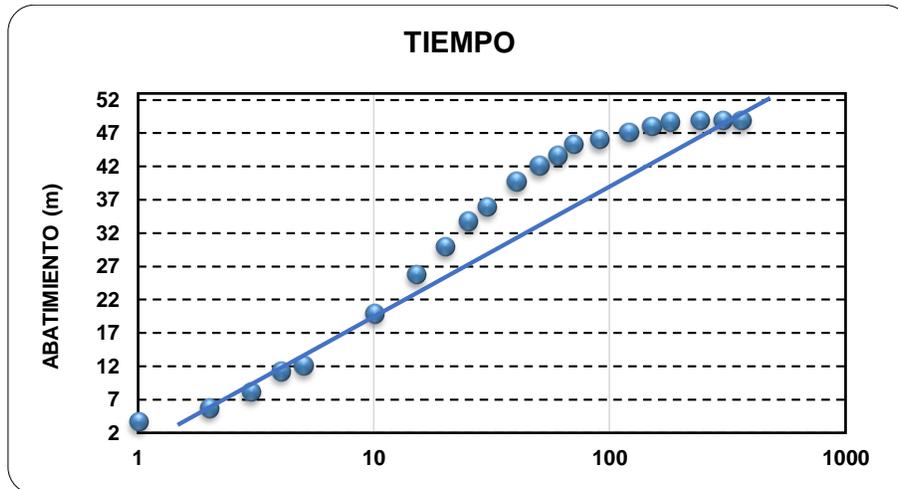
Gráfica 13. Abatimiento vs Tiempo

En la gráfica anterior abatimiento vs tiempo se observa que después de la curva, se encuentra el periodo de estabilización del pozo, allí se identifica que a partir del minuto 240 el abatimiento permanece constante y el abatimiento residual es cero, teniendo en cuenta los datos de abatimiento y caudal de bombeo se determinó la capacidad específica del pozo la cual es de 0,020L/s por metro de abatimiento, por otra parte según los cálculos de transmisibilidad en el tiempo de bombeo es de 0,93 m²/día.

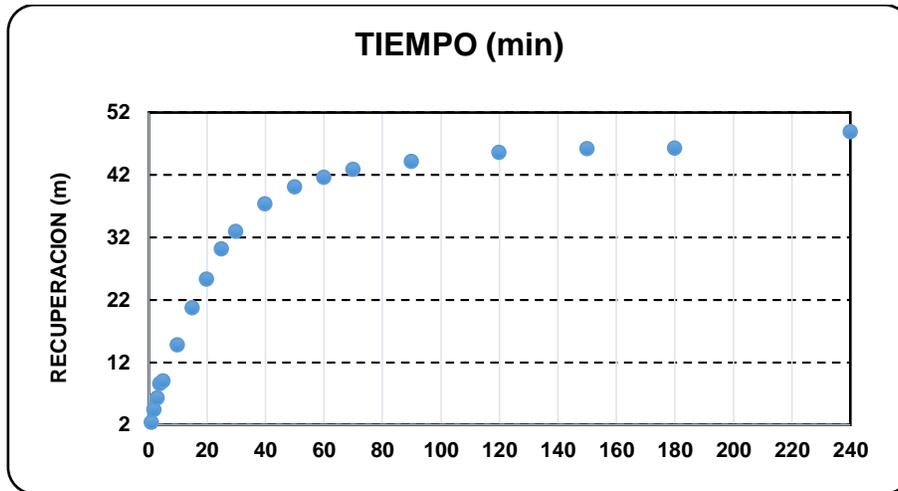
Gráfica 14. Recuperación vs Tiempo

En la gráfica anterior se observa la recuperación en el pozo fue progresiva gracias a la recarga del acuífero en este punto.

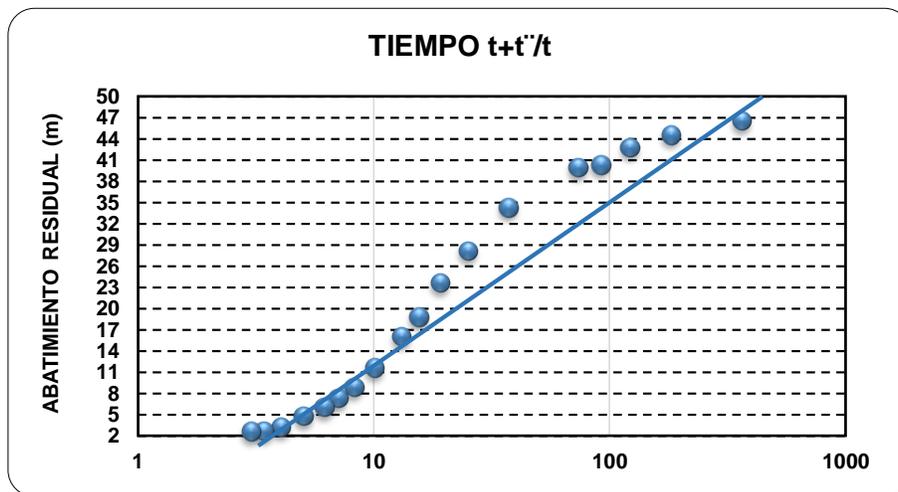
Gráfica 15. Abatimiento Residual vs Tiempo

A continuación, se presenta el cálculo de la transmisibilidad en el periodo de recuperación durante la prueba de bombeo realizada en el punto:

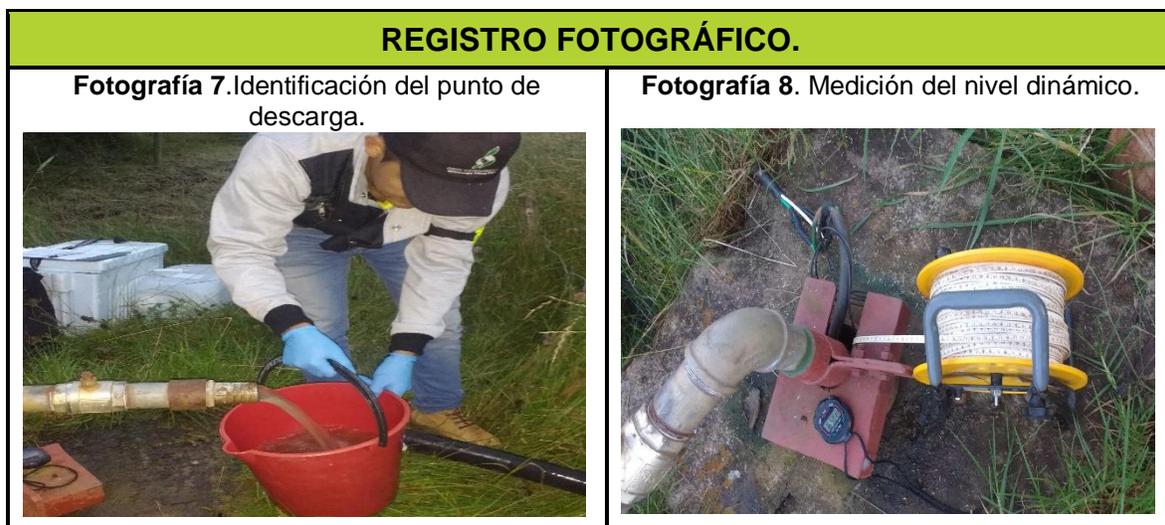
Profundidad del pozo: 150 metros
 Diámetro Interior del pozo: 6 pulgadas
 Material: Hierro Galvanizado
 Caudal: 1 L/s
 Profundidad de instalación: 90 metros

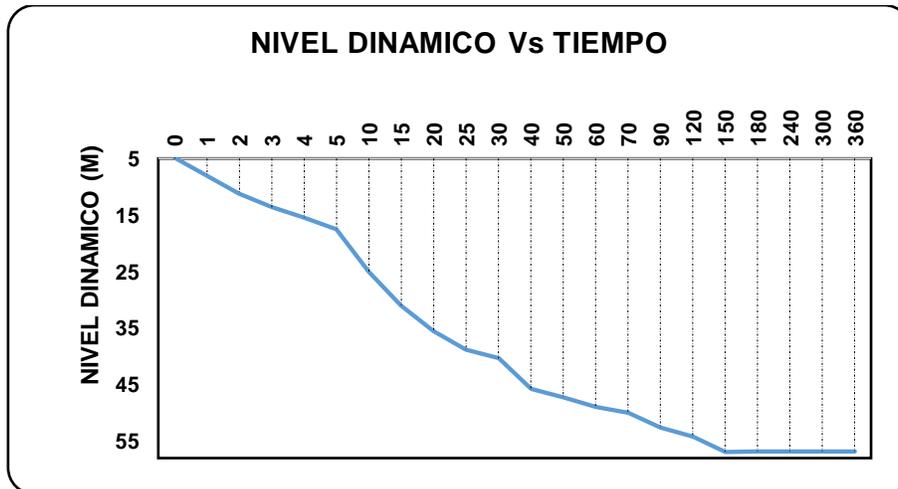
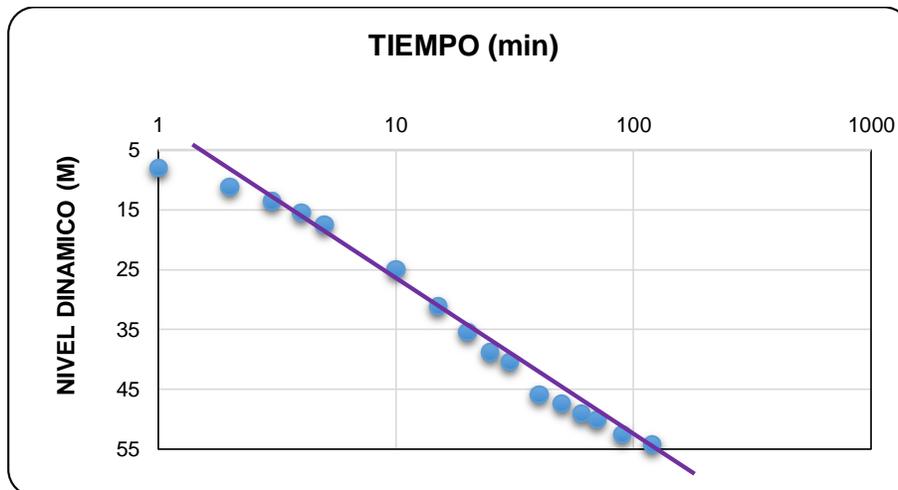
En las gráficas anteriores se muestra el comportamiento del nivel dinámico vs el tiempo, se observa que al minuto 180 el nivel dinámico se estabiliza teniendo en cuenta que la altura inicial de la lámina de agua es de 4,8 metros y la altura final es de 56,84 metros; tenemos que la columna de agua se redujo durante la prueba de bombeo 52,04 metros.

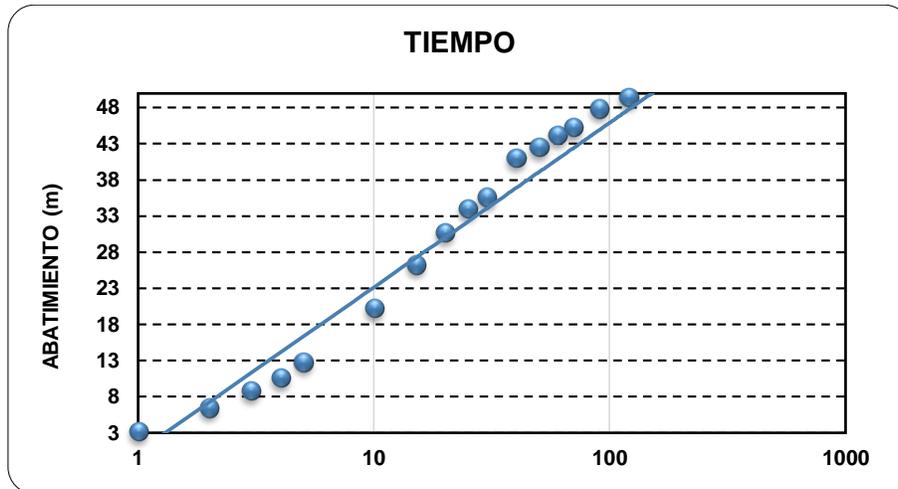
Gráfica 18. Abatimiento vs Tiempo

En la gráfica anterior abatimiento vs tiempo se observa que después de la curva se encuentra el periodo de estabilización del pozo, allí se identifica que a partir del minuto 180 el abatimiento permanece constante y el abatimiento residual es cero, teniendo en cuenta los datos de abatimiento y caudal de bombeo se determinó la capacidad específica del pozo la cual es de 0,019 L/s por metro de abatimiento, por otra parte según los cálculos de transmisibilidad en el tiempo de bombeo es de 0,60 m²/día.

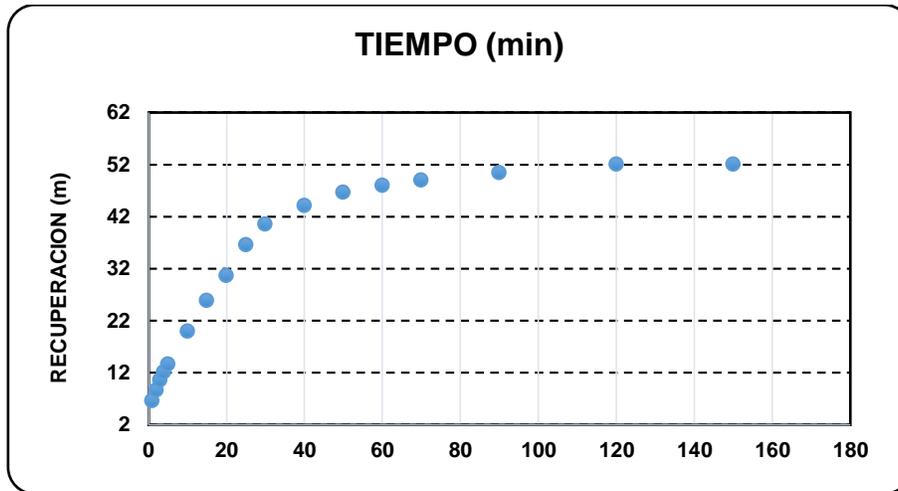
Gráfica 19. Recuperación vs Tiempo

En la gráfica anterior se observa el periodo recuperación del pozo indicando una recuperación constante y progresiva lo cual significa que el acuífero se encuentra recibiendo recarga y el potencial hidrogeológico es aceptable.

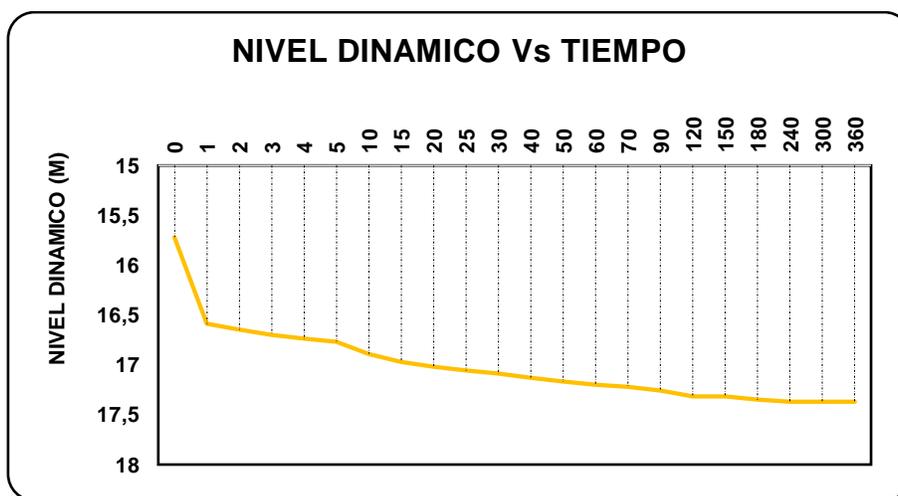
Gráfica 21. Nivel Dinámico vs Tiempo

Esta gráfica muestra de manera cualitativa el comportamiento general del pozo y se observa como a partir del minuto 240 se empieza a estabilizar hasta llegar al punto

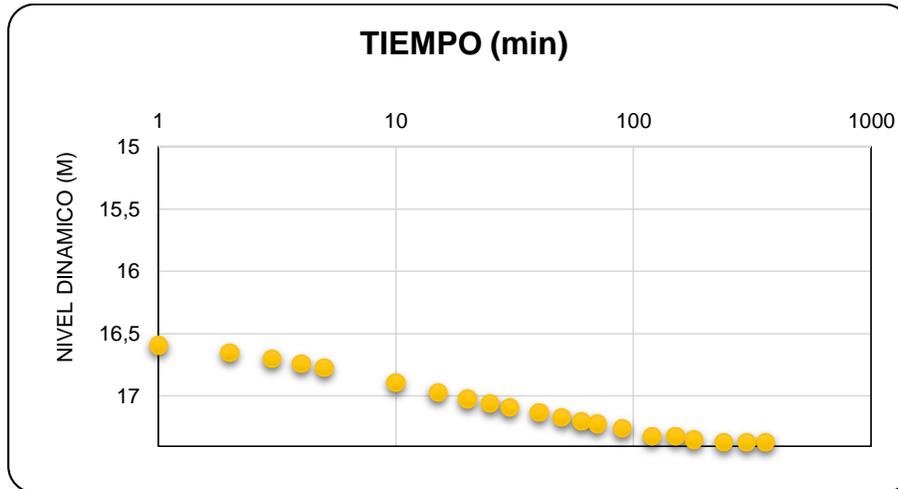
Gráfica 22. Nivel Dinámico vs Tiempo

La curva muestra como es el comportamiento del nivel dinámico del agua durante el tiempo de bombeo hasta que se estabiliza el abatimiento, de este modo se observa que la línea recta indica el periodo de estabilización de la prueba.

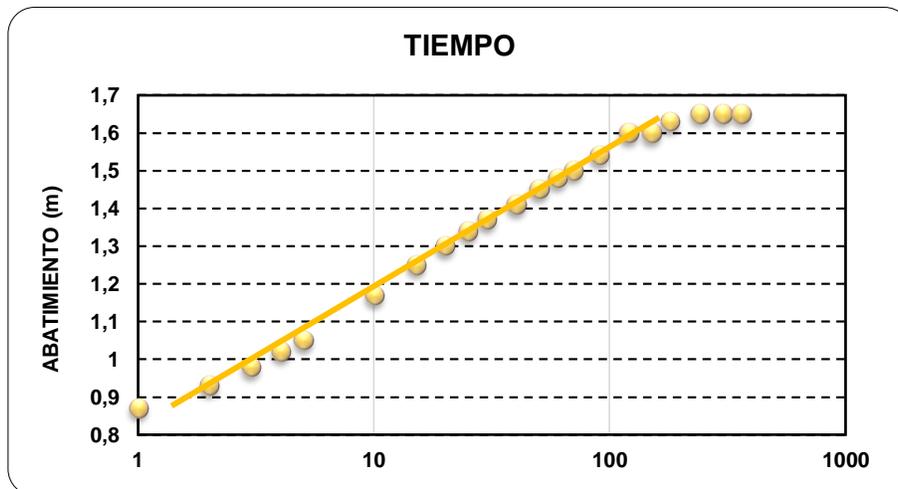
Gráfica 23. Abatimiento VS Tiempo

El gráfico anterior tiempo vs abatimiento refleja el grado de estabilización de la prueba y así mismo se determina la capacidad específica del pozo que es de 2,18 litros por segundo por metro de abatimiento, por otra parte, la transmisibilidad hidráulica fue hallada por la fórmula de JACOB obteniendo los siguientes resultados:

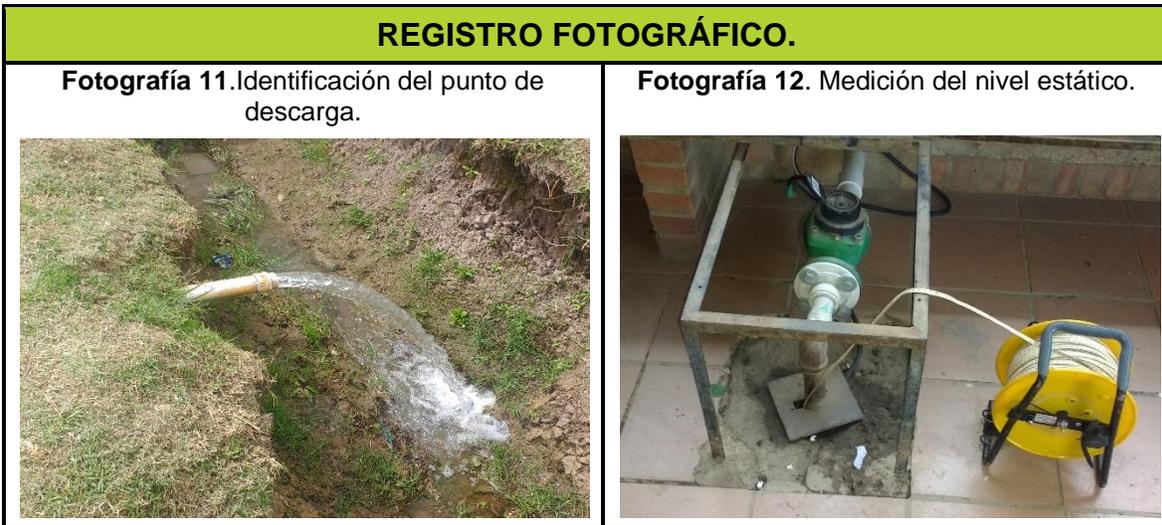
Material: Acero
 Potencia: 5 Hp
 Profundidad de instalación: 63 metros
 Serie del motor: 03k1815-3285
 Voltaje: 220 voltios

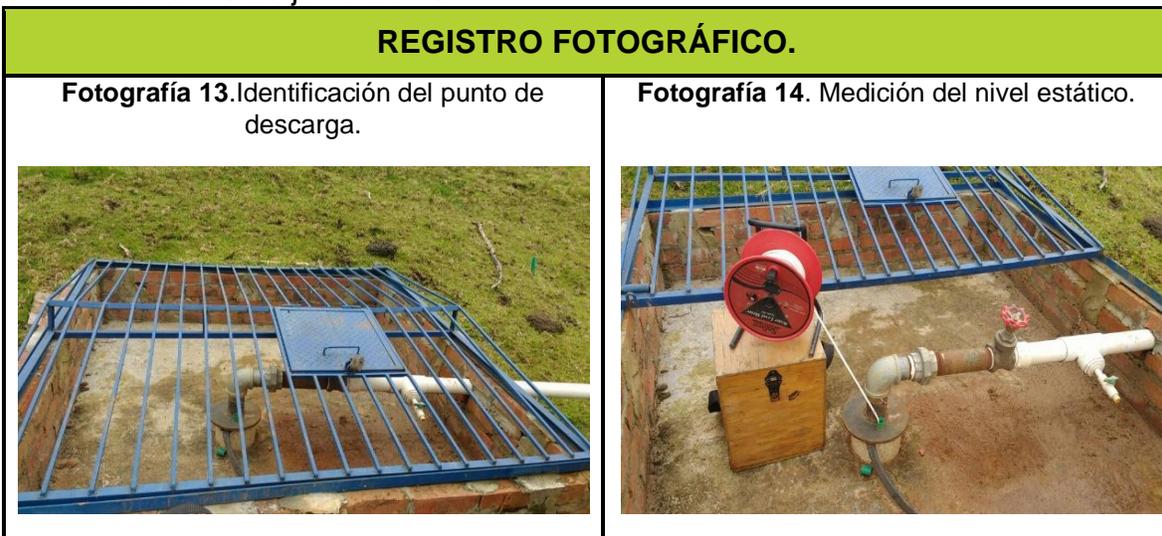
- Profundidad del pozo: 160 metros
- Diámetro Interior del pozo: 3 pulgadas
- Caudal: 1 L/s
- Potencia: 2 hp
- Fecha: 28 de junio de 2017

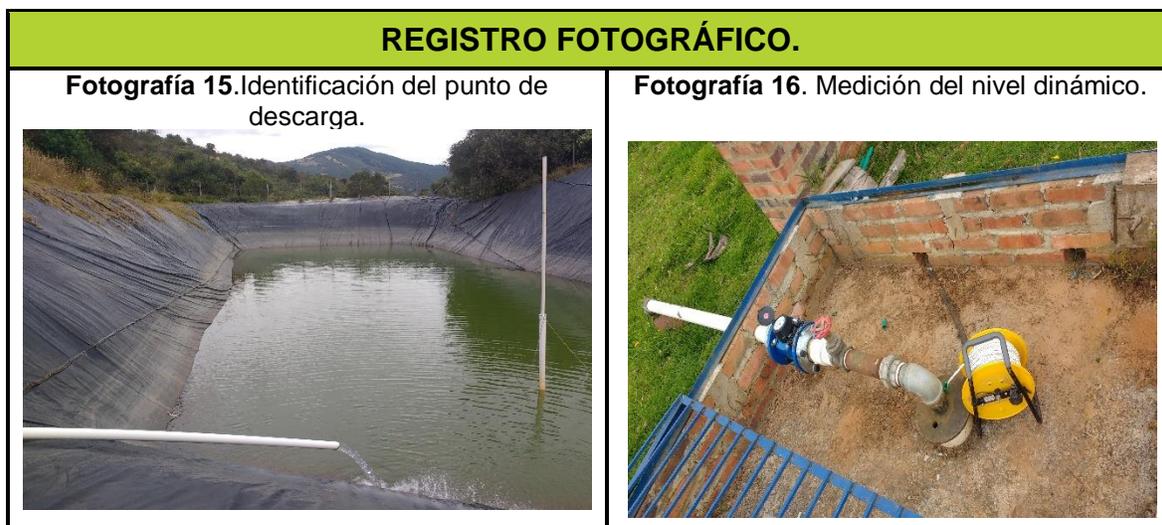
- Profundidad del pozo: 160 metros
- Diámetro Interior del pozo: 3 pulgadas
- Caudal: 1 L/s
- Potencia: 2 hp
- Fecha: 20 de octubre de 2017
-

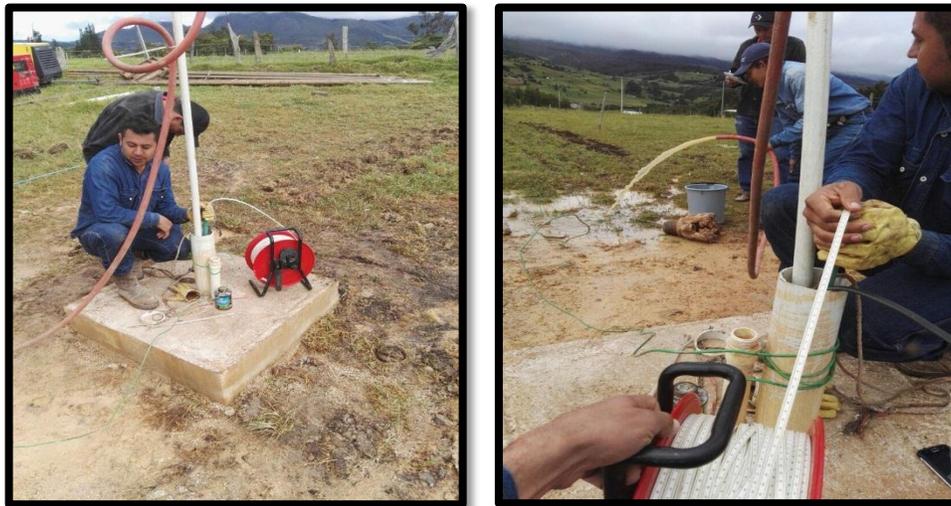
Fotografía 17 , Fotografía 18 y Fotografía 19. Medición del nivel dinámico.

- Profundidad del pozo: 80 m.
- Diámetro de revestimiento: Pvc rde 21 de 4".
- Diámetro tubería de producción: Pvc Rde 21 de 1".
- Motor Potencia: 1.0 Hp de potencia.
- Profundidad de instalación de la bomba: 75 m.
