MUNICIPIO de TOLEDO

Consejo Municipal para la Gestión del Riesgo de Desastres
CMGRD

Plan Municipal de Gestión del Riesgo de Desastres

Diciembre de 2016

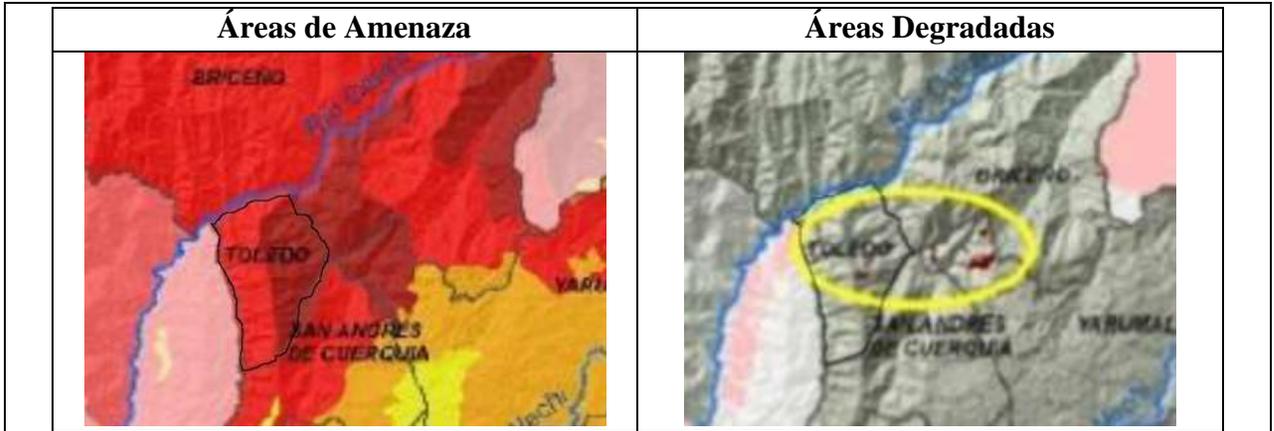
Las áreas degradadas son una manifestación de las actividades antrópicas inadecuadas en suelos que naturalmente tiene una amenaza latente, en la gráfica los colores naranja y amarillo resalta el altiplano norte con amenazas medias y en las vertientes hacia el río Cauca las pendientes y fragilidad de los suelos hacen que se cuente con amenazas medias y altas.

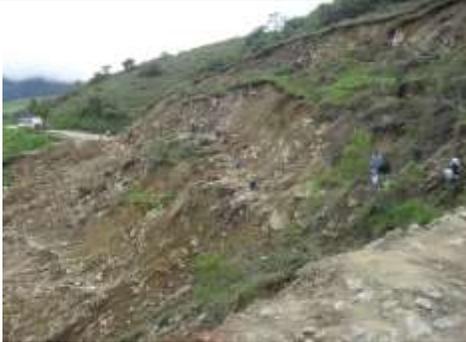
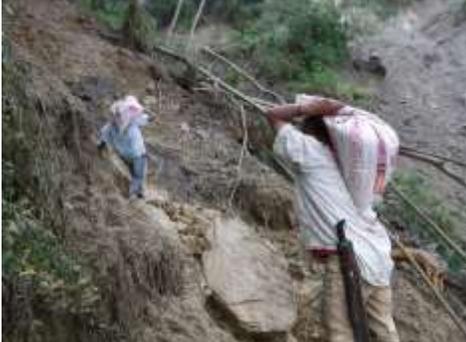
<p>SITUACIÓN No. 1</p>	<p>El deslizamiento de la vereda Mena afecta principalmente la vía que comunica Toledo – San José de la Montaña, con derrumbes constantes sobre la banca y destrucción eventual de ésta. Se encuentra coronado por una extensa área con reptación evidente donde las aguas provenientes de “El Alto” corren por el talud produciendo coladas de fango y desconfinando bloque de roca. Ha ocasionado destrucción del puente que conduce a la vereda Taque (Camino de herradura). En octubre de 2010 se presentó un movimiento en masa que destruyó completamente la vía que conduce a San José de la Montaña.</p> <p>El deslizamiento de la vereda Barrancas ofrece un panorama similar al de Mena. Es cruzado por dos (2) caminos de herradura que son destruidos periódicamente y construido de nuevo ya que es el paso obligado entre el casco urbano y las veredas de Barrancas, Miraflores Paloblanco, Moral El Toro, Brugo, La Cascarela. Está coronado por una serie de obras de protección hechas por el municipio y la secretaría de agricultura y consisten en una zanja de coronación periférica en concreto con disipadores de energía y un área adyacente donde se han sembrado árboles. Es drenado por la quebrada Májula – Matanza en cuya corriente se generan corrientes de bloques y coladas de fango que han producido a lo largo del tiempo, efectos devastadores en la parte baja como la destrucción de un puente e interrupción de la vía San Andrés Ituango. El noviembre de 2010 el camino que comunica la vereda Barrancas con el casco urbano fue destruido completamente, por efecto de las fuertes lluvias asociadas con el Fenómeno La Niña.</p> <p>Se presentan dos deslizamientos de tierra en la vereda Miraflores en el camino de herradura que desde el Sector El Limón conduce a vereda Taque. En octubre de 2010 se intensificó un movimiento en masa en la parte de atrás de la escuela construida en 1967 por el Comité de Cafeteros, aunque estaba en buen estado, esta amenaza obligó al traslado de los niños a una escuela nueva a cinco minutos.</p> <p>En octubre de 2011, en la vía que comunica la vereda Guayabal con la vereda Taque se presentó un deslizamiento de tierra que taponó la vía, impidiendo el tránsito de los vehículos.</p>				
<table border="1" style="width: 100%; border-collapse: collapse;"> <thead> <tr> <th style="width: 50%; text-align: center; background-color: #d3d3d3;">Vereda Mena</th> <th style="width: 50%; text-align: center; background-color: #d3d3d3;">Vereda Barrancas</th> </tr> </thead> <tbody> <tr> <td style="text-align: center; padding: 10px;">

Los deslizamientos en las **veredas Barrancas** o “Volcán de Barrancas” y el de la vereda Mena, se desarrollaron sobre rocas metamórficas del tipo neises feldespáticos y eventualmente esquistos cloríticos, parcialmente meteorizados e intensamente fracturados donde las diaclasas o planos de ruptura, favorecen desprendimientos de material en forma de deslizamientos planares, rotaciones y en cuñas. Algunos escarpes dan origen a las corrientes de bloques y coladas de fango.

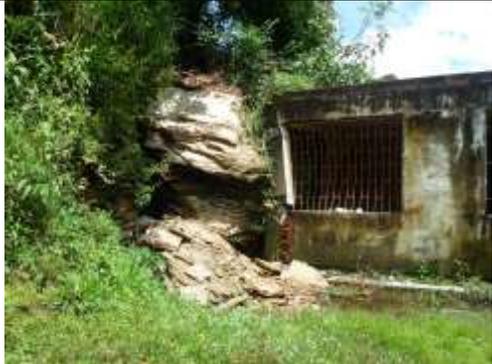
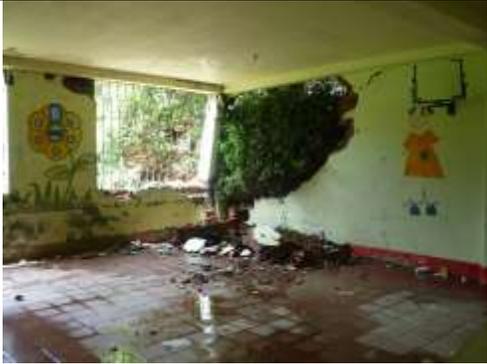
Corregimiento El Valle, afectación en la escuela

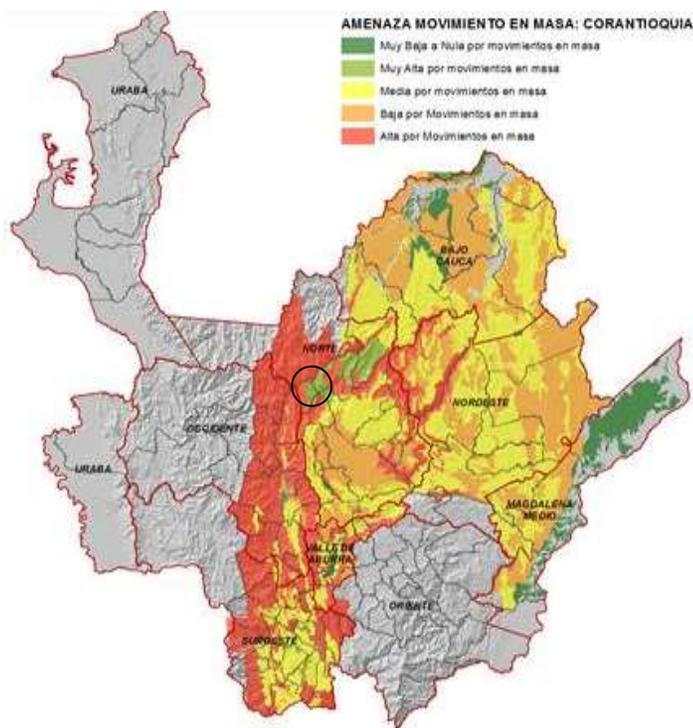
Amenaza alta por movimientos en masa. Corresponde a aquellas zonas donde debido a las características de las unidades geomorfológicas (escarpes y vertientes de fuerte pendiente) y sus procesos asociados (alta densidad), a los registros de ocurrencia de movimientos en masa y existe una alta probabilidad de ocurrencia de fenómenos de remoción o movimientos en masa de magnitudes importantes.
