MUNICIPIO DE MURINDÓ ANTIOQUIA

Consejo Municipal para la Gestión del Riesgo de Desastres
CMGRD

Plan Municipal de Gestión del Riesgo de Desastres

Fecha de actualización:
18 Mayo de 2017

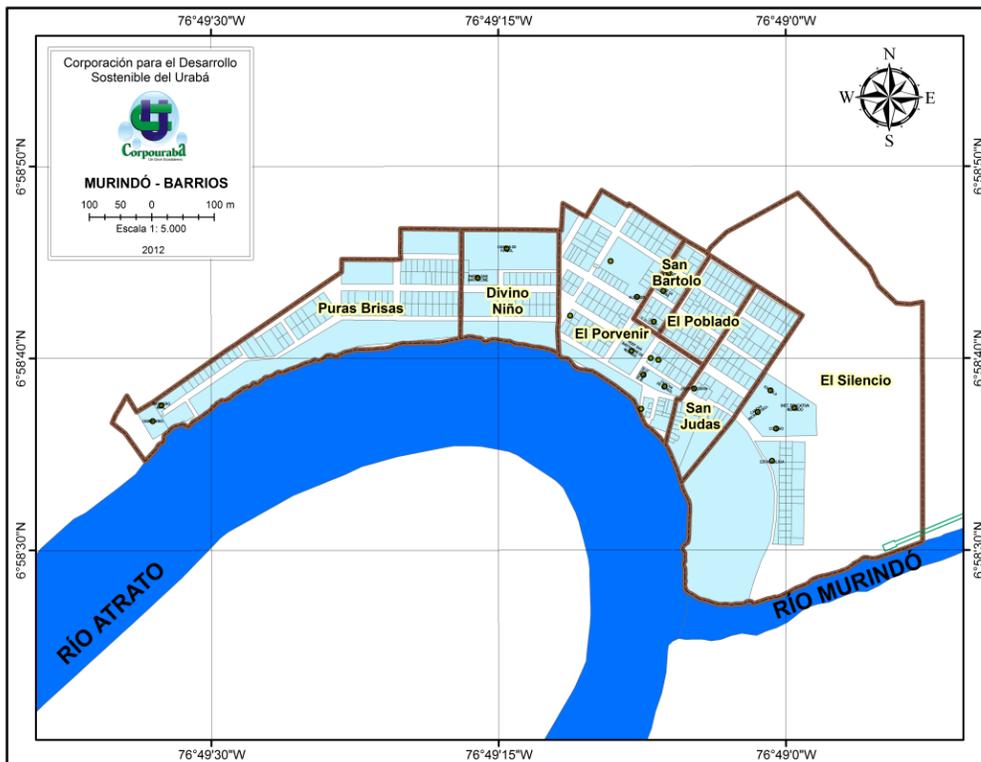
- **Barrio Puras Brisas:** La Administración Municipal deberá trasladar o reubicar El Barrio Puras Brisas debido a que se encuentra en una zona de Amenaza Alta - Alta por inundación.

Figura 3. Área urbana de Murindó y distribución de los barrios.

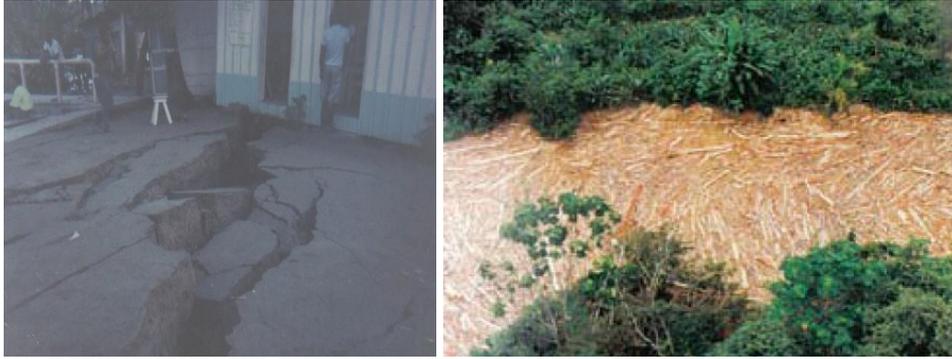
Figura 4. Grietas en el suelo de Murindó viejo y Empalizada en el río Murindó formada como consecuencia del movimiento sísmico de 1992. Fuente: Eduardo Parra.

El sismo de 1992, ocasionó innumerables movimientos de masa en el río Murindó y sus afluentes, poniendo en movimiento una carga gigantesca de madera y sedimentos (Figura 4), que se depositaron desde la desembocadura del río Murindó en el río Atrato hasta la cabecera municipal, colmatando totalmente con una empalizada el lecho del río, en una longitud aproximada de 12 km (Parra, 2002). Esta situación hizo que el río perdiera su cauce y que quedara latente el peligro de futuras crecientes. En la actualidad, durante las temporadas de lluvias las aguas del río Murindó se salen de su cauce normal e invaden el cauce de la quebrada La Grande.

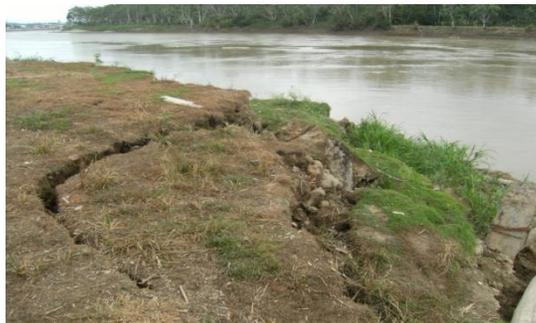
Figura 5. Deslizamiento en la orilla del Casco Urbano del Municipio de Murindó

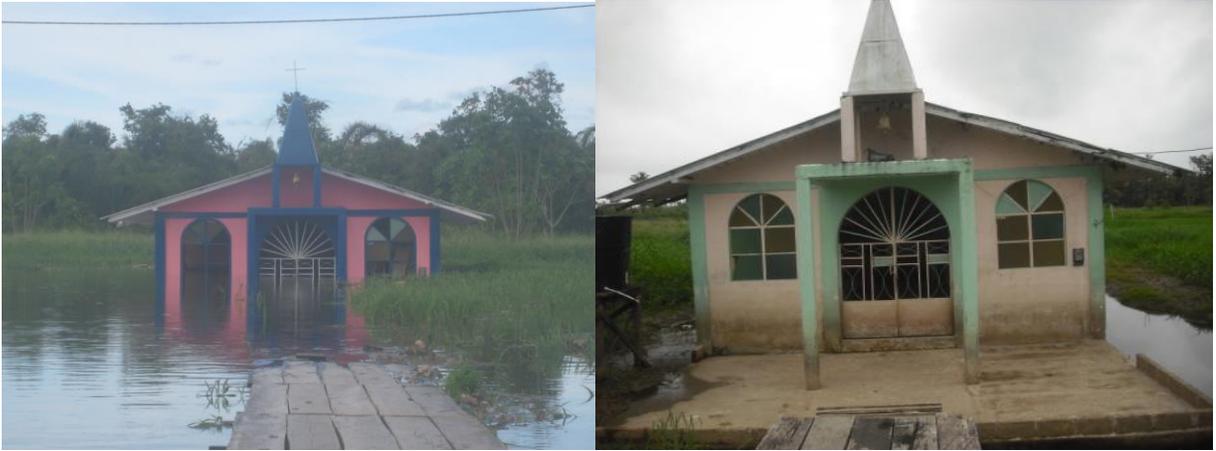
Figura 6. Iglesia afectada por la inundación. Observa la mancha dejada por el agua.

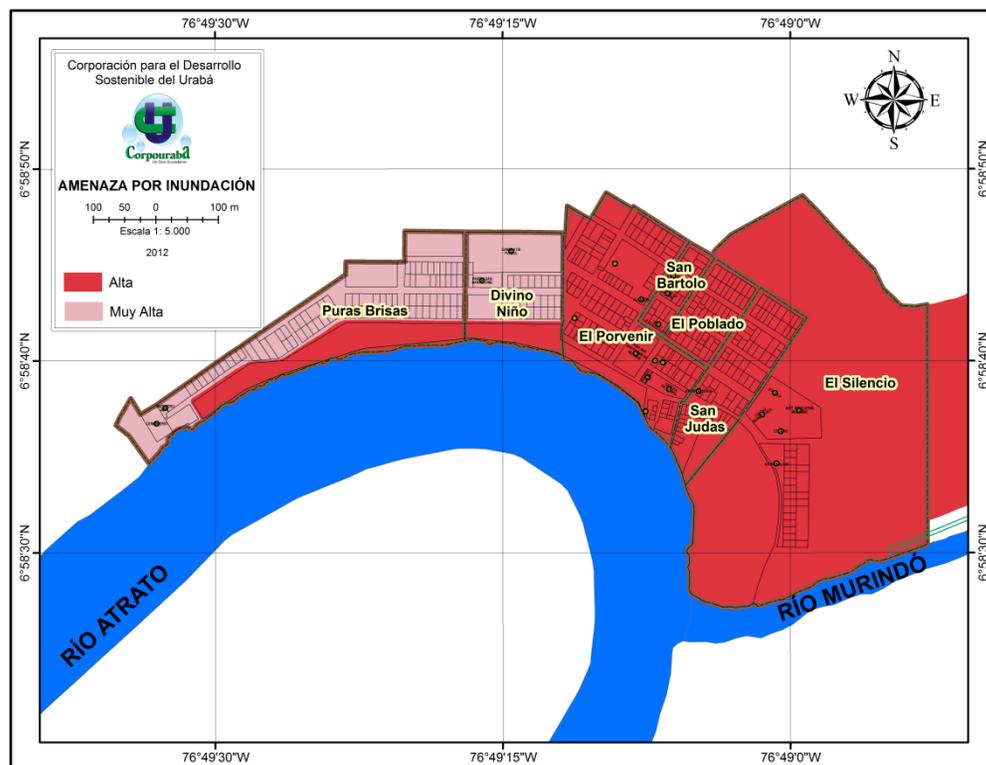
Figura 7. Amenaza por inundación en el área urbana del municipio de Murindó.

El fenómeno de inundación se presenta anualmente entre los meses de octubre y febrero de todos los años pero en los años 1999, 2010, 2011 se presentaron los eventos más catastróficos ya que la mayor parte de las veredas y el área urbana estuvo tres meses bajo el agua. Esta condición dificulta las actividades productivas, sociales e institucionales. Además, deteriora la infraestructura existente y dificulta construir nuevas lo que ha limitado la construcción del el equipamiento mínimo para el desarrollo de las actividades básicas y la prestación de los servicios sociales, como el funcionamiento de la administración municipal, la plaza de mercado, el muelle para el atracó de embarcaciones, parque de uso principal que haga las veces de espacio público, entre otros.

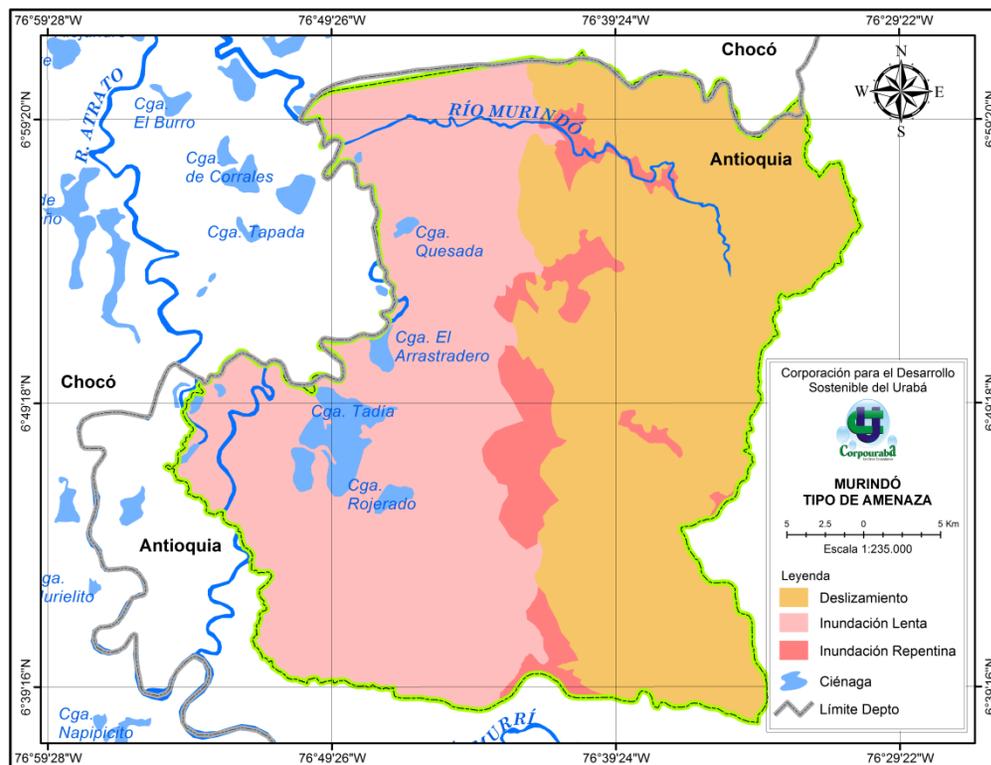
En la figura 8 se muestra los tipos de amenaza natural que existen en el municipio de Murindó y que hacen referencia a deslizamientos ó movimientos en masa e inundación lenta y repentina. Puede verse que el área urbana del municipio localizada en la margen derecha del río Murindó presenta a esta escala una inundación lenta.

Figura 8. Detalle de los tipos de amenaza en el municipio de Murindó

De acuerdo a la figura 8 existe amenaza por deslizamiento ó movimiento en masa en las siguientes veredas: Turriquitadó Llano, Turriquitadó Alto, Chibugadó, Jedega, Isla, Coredó, Guagua, Santafé de Murindó, Bartolo Quemado, Pital y El Hobo. Existe inundación repentina en las siguientes veredas: Jedega, Guagua y Pital y existe inundación repentina en las siguientes veredas: Chageradó, Opogadó, Beberameño, Campo Alegre, Narangue, Bella Luz, Tadia, Guagua, Murindó Viejo, Guamal y Canal.

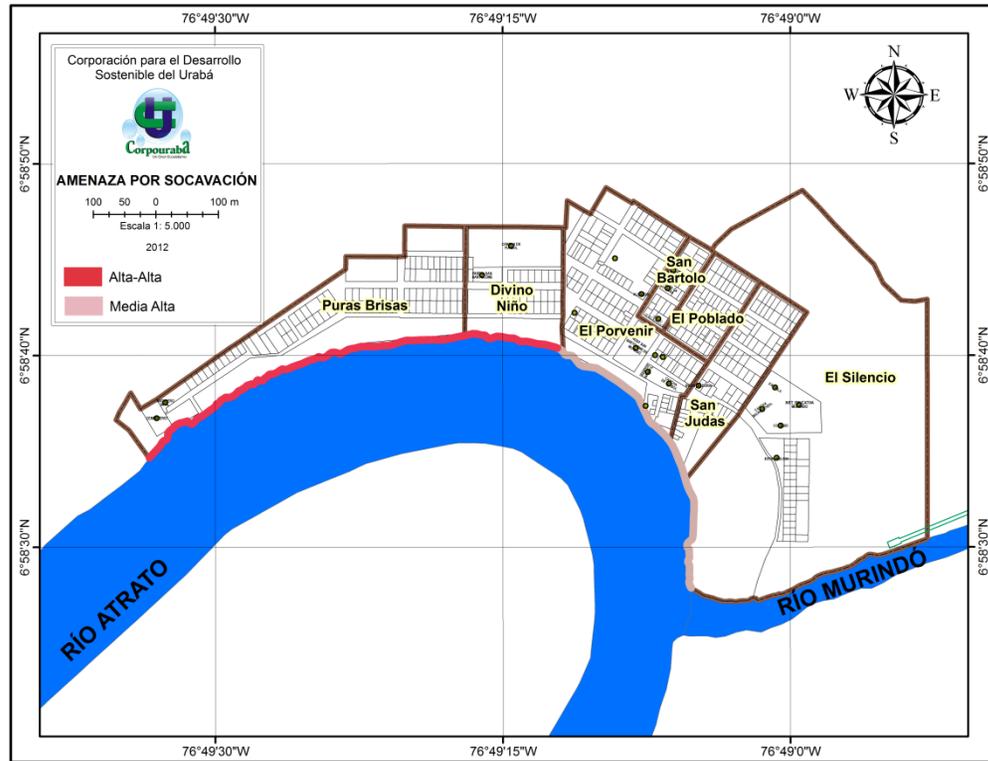
Figura 9. Amenaza por socavación en el área urbana del municipio de Murindó.

En el casco urbano del municipio de Murindó, la socavación de orillas es un problema grave que es originado gracias a que la localidad se encuentra localizada en la curva externa de un meandro, en el barrio Puras Brisas son muchas las edificaciones que se han perdido por causa de este problema, un estimado de la intensidad con la que ocurre este proceso erosivo es de 2,5 m por año.

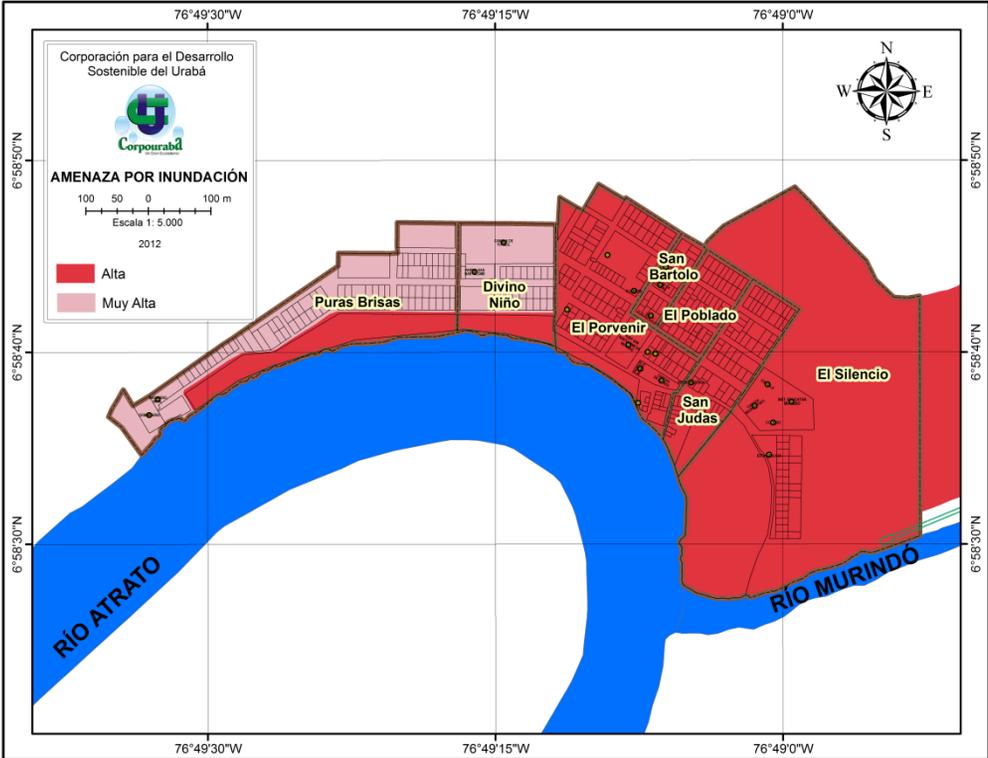
<p>Figura 10. Zonificación de la amenaza por inundación en el área urbana del municipio de Murindó. De la figura 1 se concluye que los barrios susceptibles a inundación muy alto por el río Atrato son: Puras Brisas y Divino Niño. Los barrios susceptibles a inundación Alta son: El Silencio, San Judas, El Poblado, El Porvenir, San Bartolo y el área frontal de los barrios Puras Brisas y Divino Niño.</p>

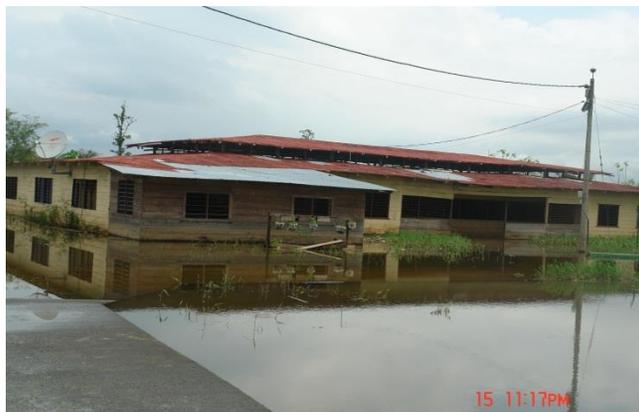
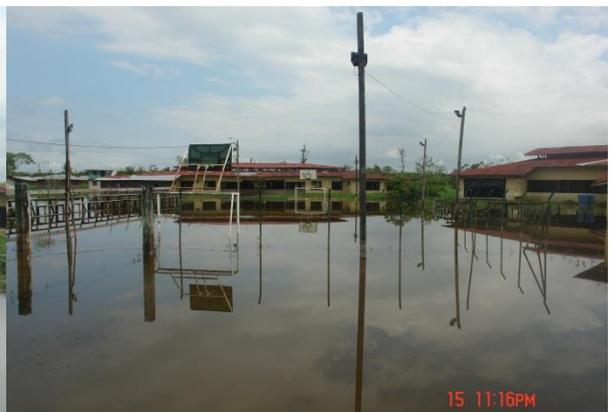
Institución Educativa y Placa Deportiva

Pozo Séptico: Debido a que el agua sobrepasa su nivel. Esta circunstancia hace que los pozos pierdan su capacidad y obliga a la gente a hacer su deposición directamente en el río. Cuando el nivel del agua empieza a bajar se inicia el proceso de filtración y con ello la contaminación fecal del suelo y el agua, trayendo como consecuencia una alta incidencia de enfermedades de origen hídricas y la proliferación de vectores.

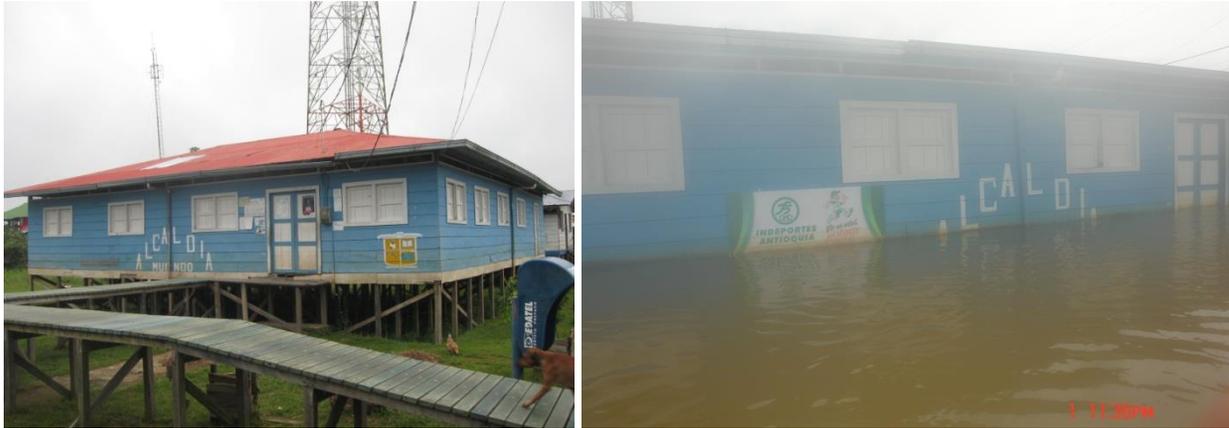
Figura 11. Detalle de la Alcaldía Municipal y barrio El Porvenir

En Murindó las viviendas son construidas en madera que no es inmunizada y por tanto se deteriora de manera rápida dado que la inundación dura más de tres meses.

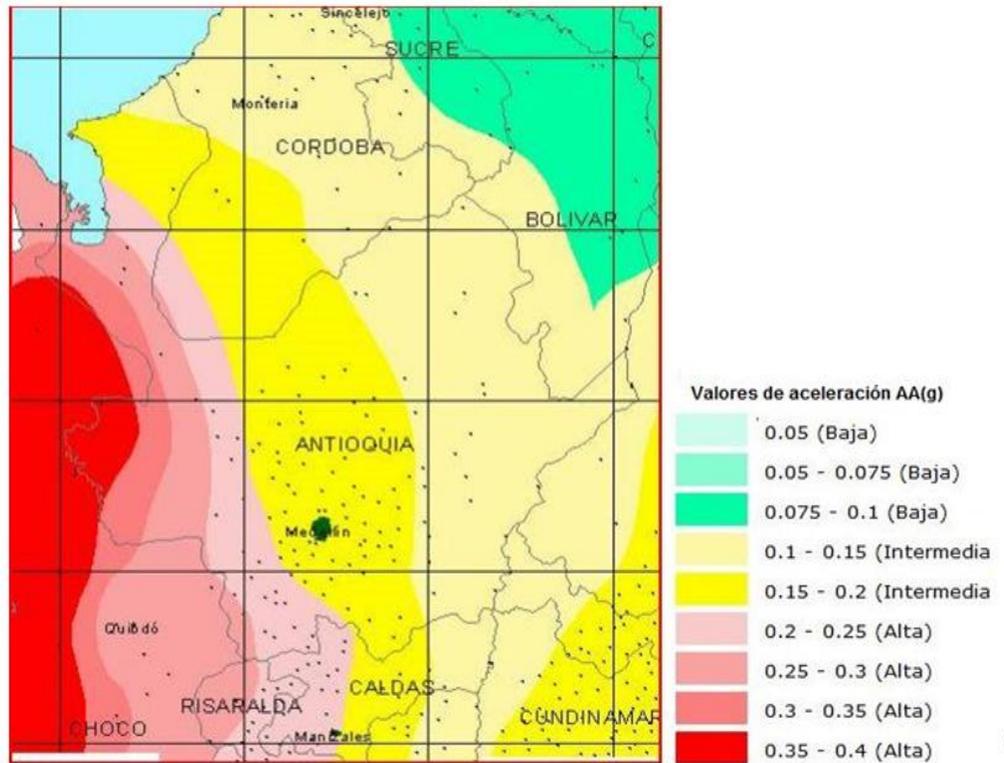
Figura 12. Amenaza sísmica para el departamento de Antioquia.

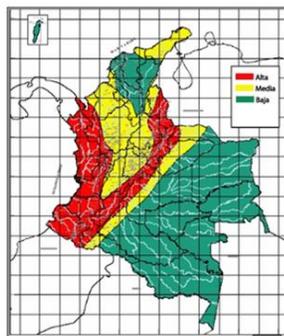
Como uno de los puntos más relevantes de esta versión NSR-10, se encuentra el nuevo mapa (Figura 1) de sismicidad elaborado por la Red Sismológica Nacional adscrita al INGEOMINAS, que permite identificar de manera más acertada las zonas de amenaza sísmica a lo largo y ancho de nuestro país, y las cuales permiten variaciones en los diseños estructurales según la zona sea alta, intermedia o baja. Para realizar este mapa de se registraron entre 1995 y 2009 alrededor de 22.000 eventos adicionales (a los 13 mil que crearon la versión NSR-98) que permitieron realizar un mejor estimativo de la amenaza sísmica nacional

Figura 13. Amenaza sísmica para Colombia
