ALCALDÍA DE FUSAGASUGÁ

PLAN MUNICIPAL DE GESTIÓN DEL RIESGO DE DESASTRES

MUNICIPIO
DE FUSAGASUGÁ
(CUNDINAMARCA)

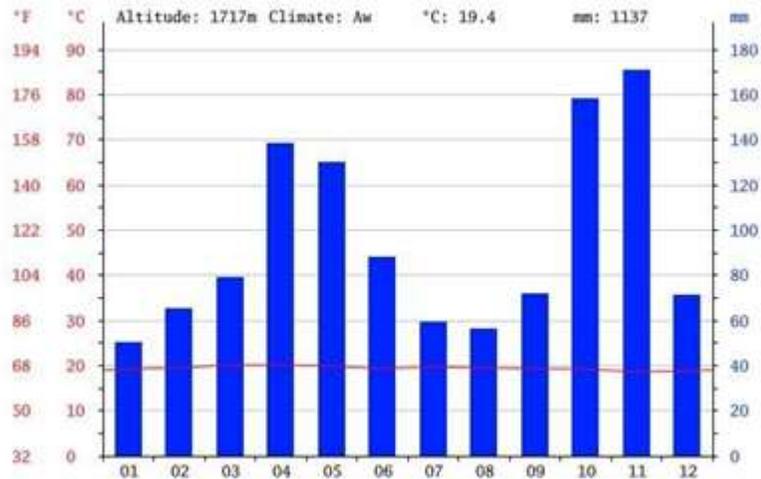
Ilustración 7 Grafico de climograma Fusagasugá

De acuerdo a la anterior gráfica, el mes más seco es enero, con 50 mm, mientras que la caída media en noviembre es de 171 mm, y es el mes en el que tiene las mayores precipitaciones del año.

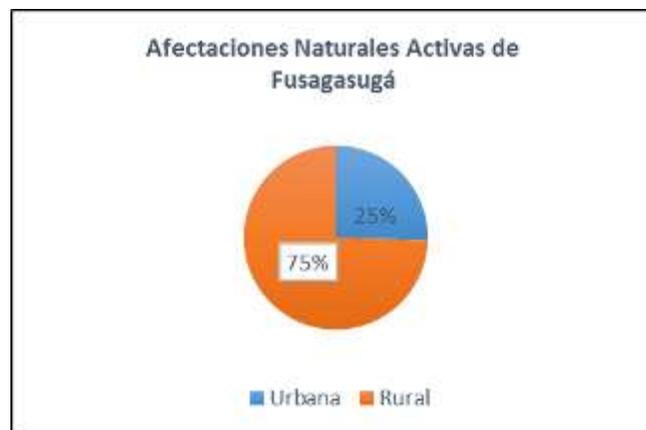
Ilustración 8 Diagrama de torta donde se indican los porcentajes de ocurrencia de afectaciones naturales y antrópicas en la zona rural y urbana del municipio.

ID	Zona	Total	Porcentaje %
1	Urbana	63	24,71
2	Rural	192	75,29
3	Total	255	100,00

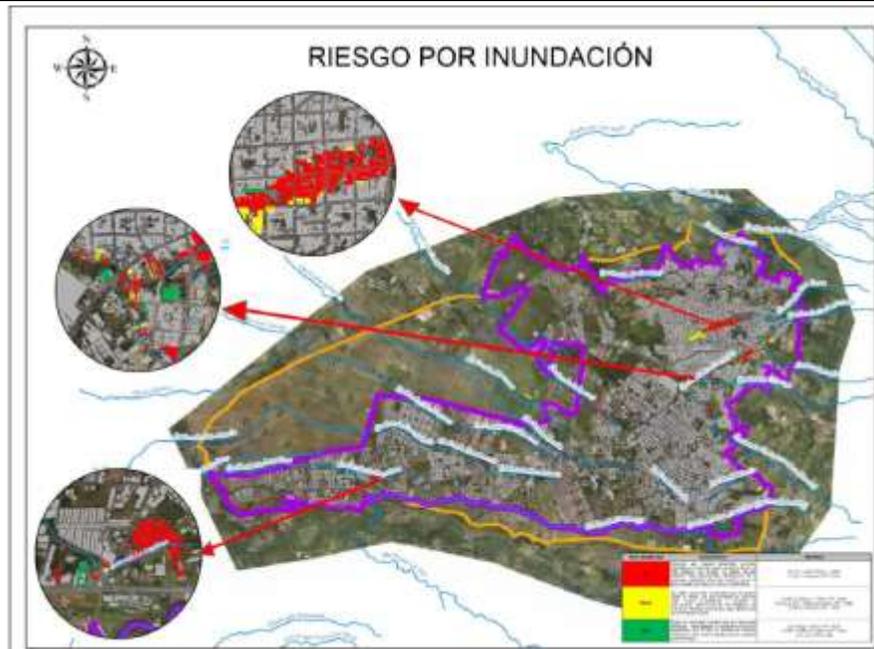
Ilustración 10 Mapa riesgo de construcciones y vías por inundación casco urbano del municipio de Fusagasugá.

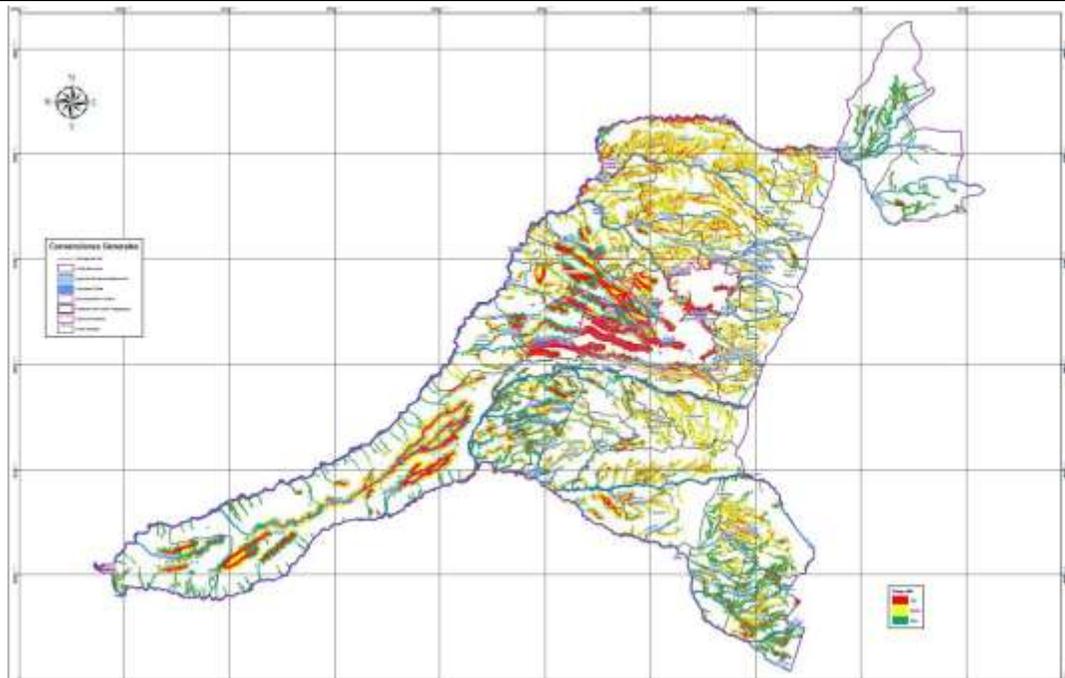
Ilustración 11 Mapa de Riesgo por inundación del municipio de Fusagasugá, fuente: Geocing SAS 2018.
Fuente: Geocing, 2018

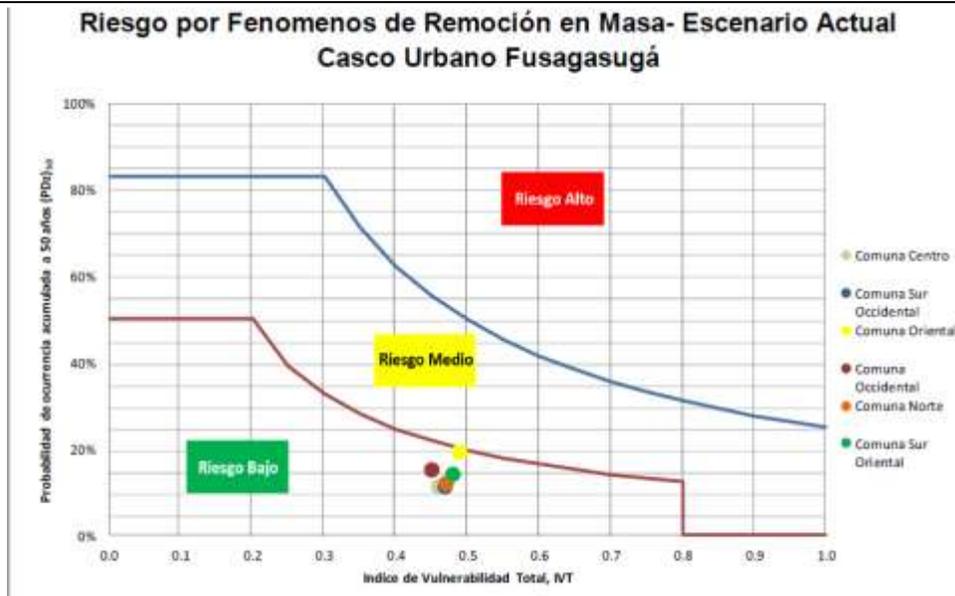
Figura 1 Categorización del nivel de riesgo total para por Fenómenos de remoción en masa para las comunas del casco urbano de Fusagasugá. Fuente: Geocing, 2018

La Figura 1. Presenta la categorización de cada una de las comunas del casco urbano de Fusagasugá, donde se observa que las 6 comunas presentan una categoría global de riesgo bajo. Sin embargo teniendo en cuenta los antecedentes del municipio en cuanto a FRM, encontramos que en la urbanización Monte verde en los años 2010 - 2011, se presentó un evento adverso que dejó como resultado 7 viviendas colapsadas.

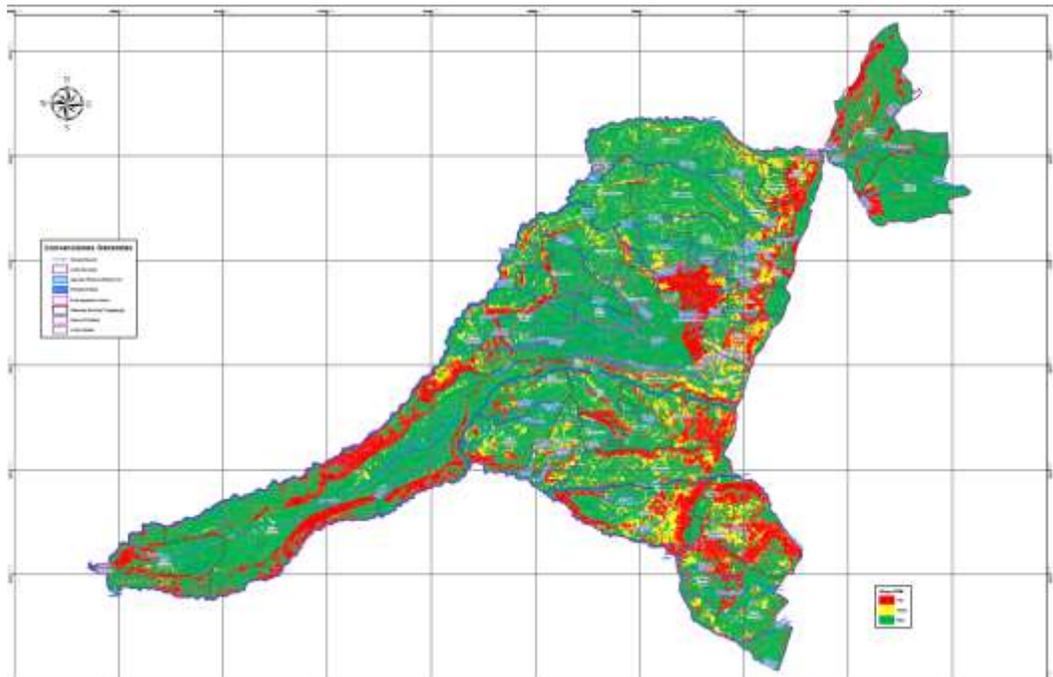
Ilustración 12 Mapa de Riesgo por Fenómenos de Remoción en masa escala 1: 10000.

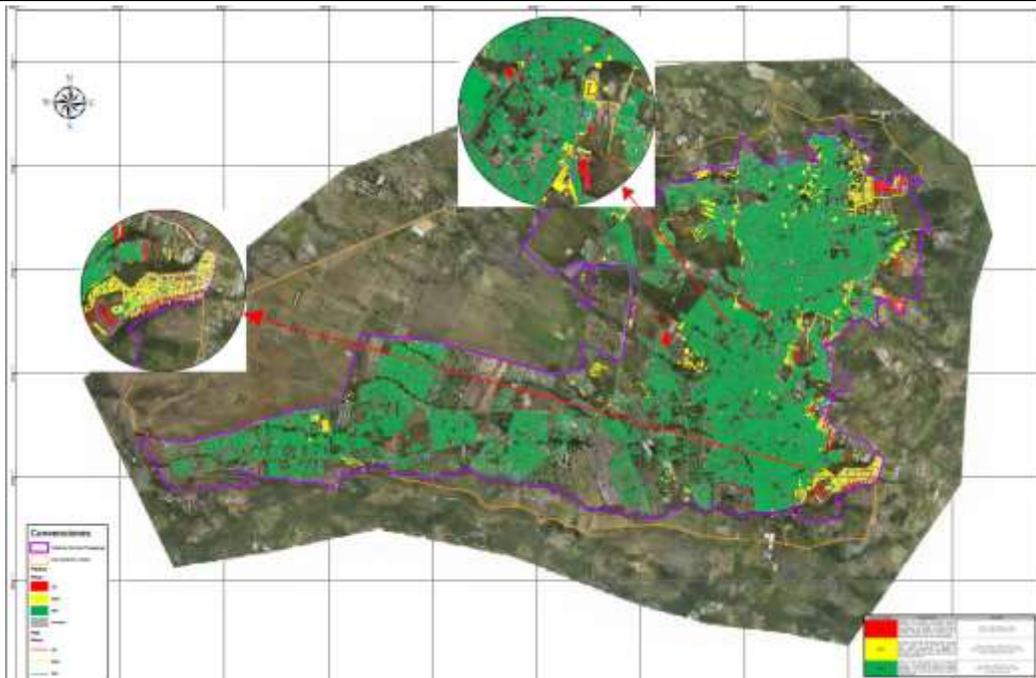
Ilustración 13 Mapa de Riesgo por Fenómenos de Remoción en Masa Urbano y Zona de Expansión, a escala 1:2000.
Fuente: Geocing, 2018

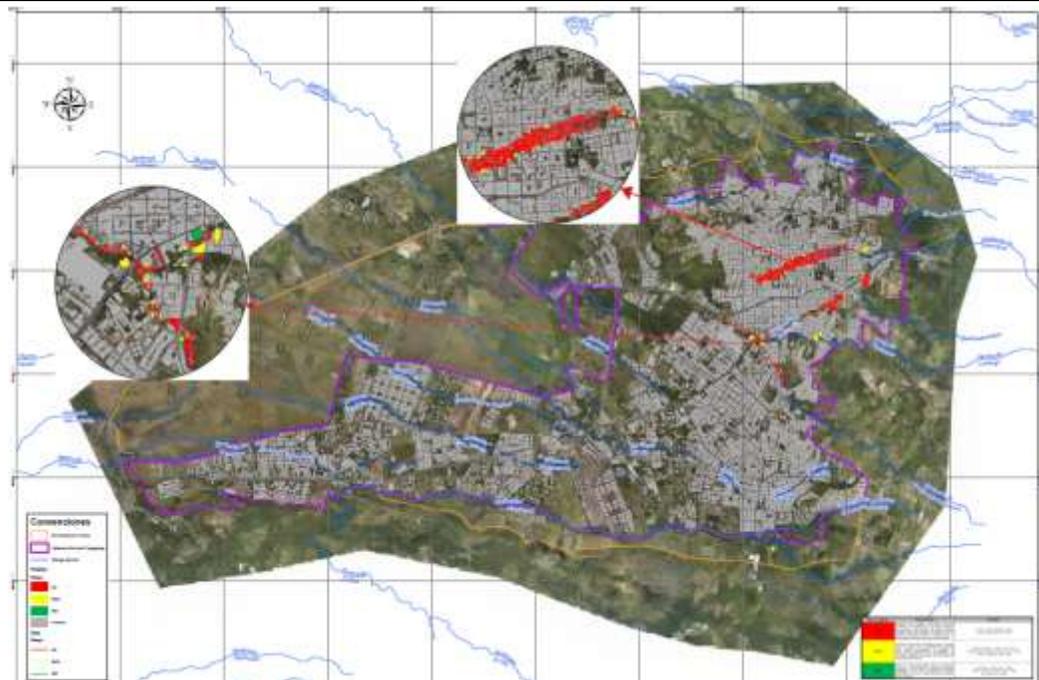
Ilustración 14 Mapa de Riesgo por Avenida Torrencial, a escala 1:2000.

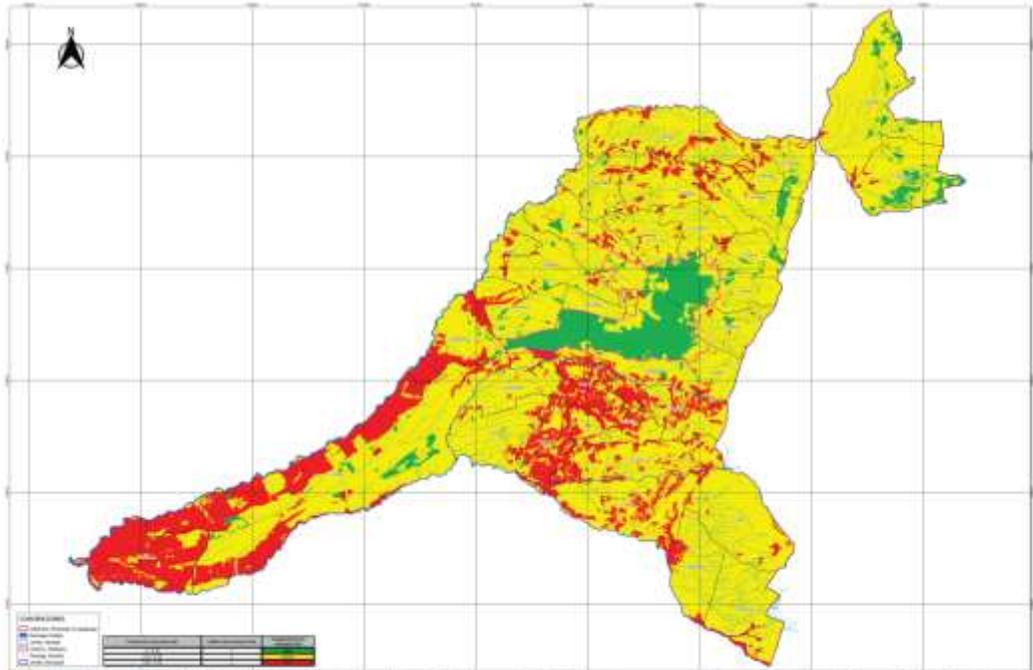
Ilustración 15 Mapa de amenazas por Incendio Forestal-Rural, a escala 1:10000.

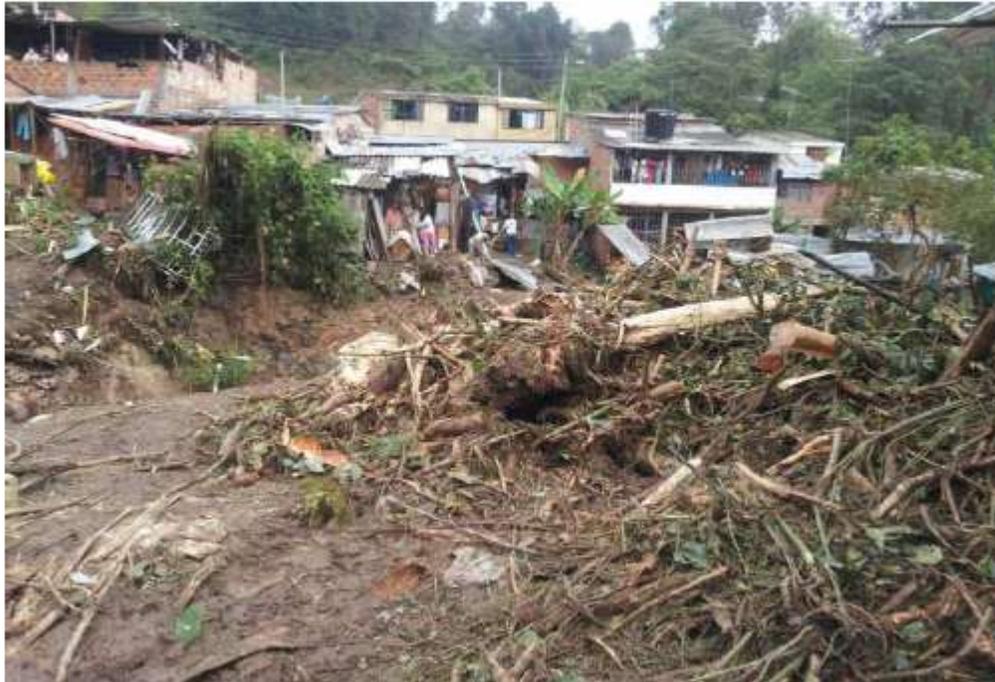
Ilustración 16 Afectación sector la ladrillera emergencia 30 de Octubre de 2014

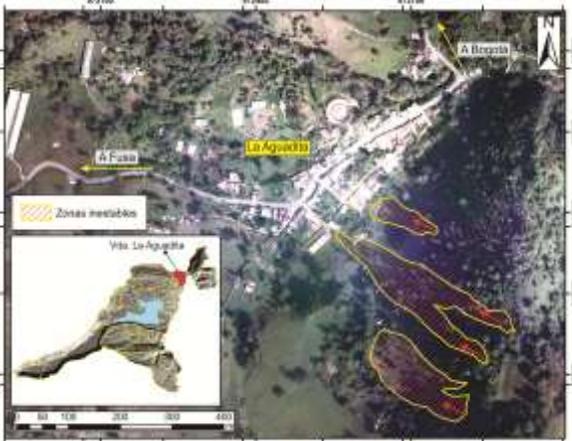
Ilustración 17 Sector de deslizamiento en la vereda La Aguadita, centro poblado. Proceso de flujo de tierras desde la parte alta de los cerros en dirección SE - NW.

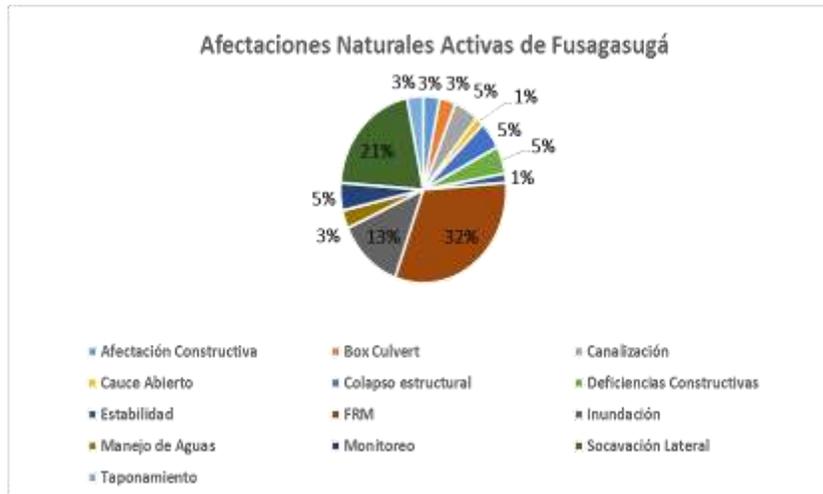
2.1 Diagrama tora por Tipo de Fenómeno - Zona Urbana

ID	Tipo de Fenómeno	Total	Porcentaje %
1	Afectación Constructiva	2	3,17
2	Box Culvert	2	3,17
3	Canalización	3	4,76
4	Cauce Abierto	1	1,59
5	Colapso estructural	3	4,76
6	Deficiencias Constructivas	3	4,76
7	Estabilidad	1	1,59
8	FRM	20	31,75
9	Inundación	8	12,70
10	Manejo de Aguas	2	3,17
11	Monitoreo	3	4,76
12	Socavación Lateral	13	20,63
13	Taponamiento	2	3,17
	Total	63	100,00

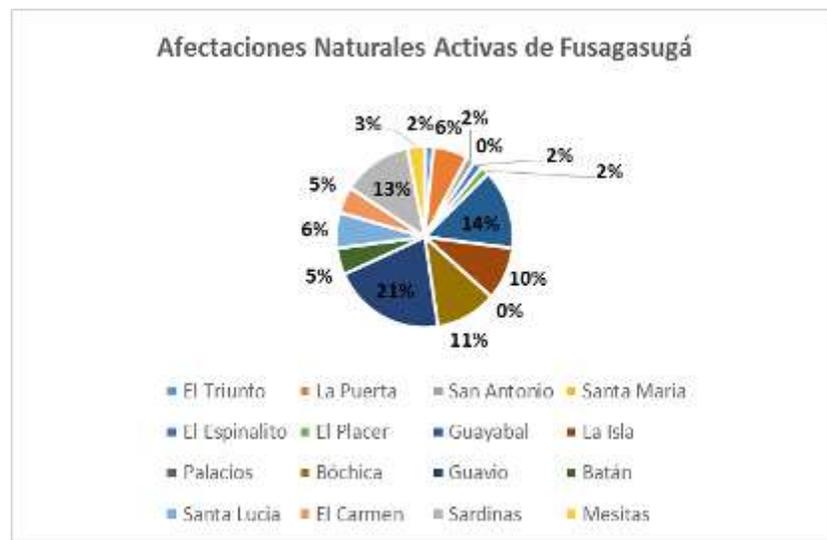
Ilustración 214.1.1

Diagrama Afectaciones Naturales Registradas En las Veredas Del Sur
