NOMBRE DE LA ACTIVIDAD O PROCEDIMIENTO: “DEMARCAACION VIAL PREVENTIVA VIA GENOVA – TOPACIA BAJA “VUELTA DE LA OREJA”.

Asunto: “DEMARCAACION VIAL PREVENTIVA VIA GENOVA – TOPACIA BAJA “VUELTA DE LA OREJA”.

FECHA	Enero de 2021
OBJETO	Visita de inspección vía principal Sector la Granja

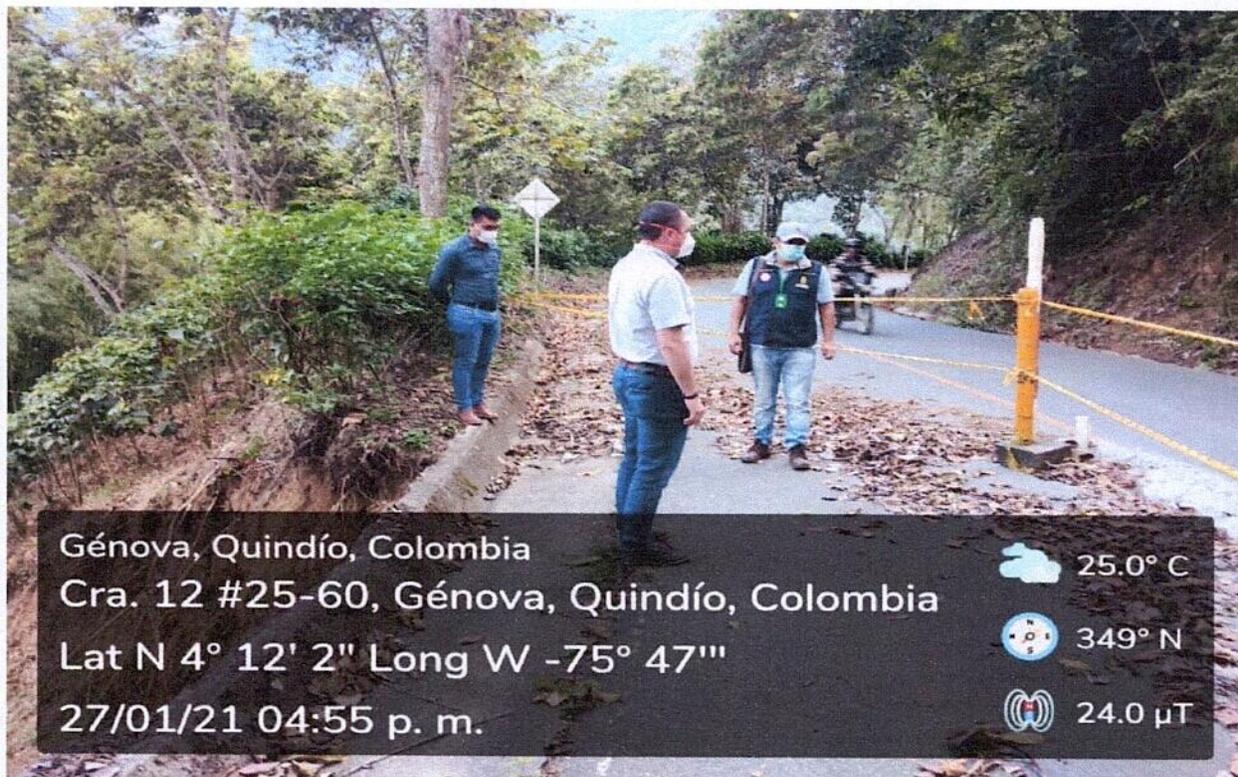
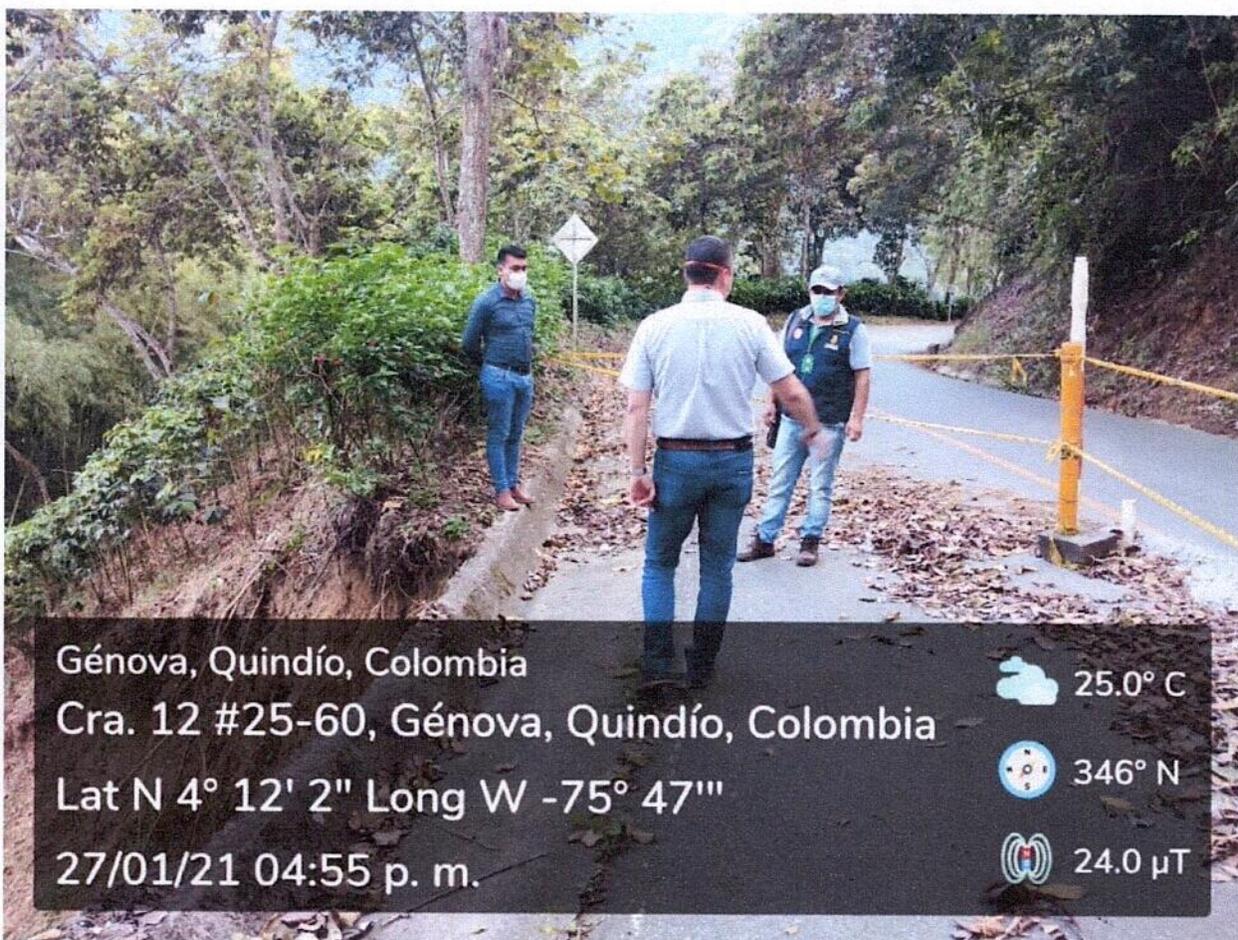
está viendo afectada, dado que según inspección ocular es probable de que por infiltraciones hídricas existentes en el sitio, el talud halla colapsado y esto ocasiono deslizamientos que están afectando la estructura de la vía principal; se cree que por estas infiltraciones este también afectada la estructura de soporte del pavimento existente, por lo que se considera que debe de intervenir inmediatamente antes de que se puedan presentar daños en toda la calzada y se ocasione algún siniestro además de que quede el municipio incomunicado.

El día 28 de enero de 2021, se procede a realizar el refuerzo de la demarcación vial preventiva en el sector descrito anteriormente, con el objeto de minimizar el riesgo de accidentabilidad, hasta que se puedan gestionar los recursos para ejecutar las obras de infraestructura necesarias en el sitio y solucionar definitivamente el problema que se presentó.

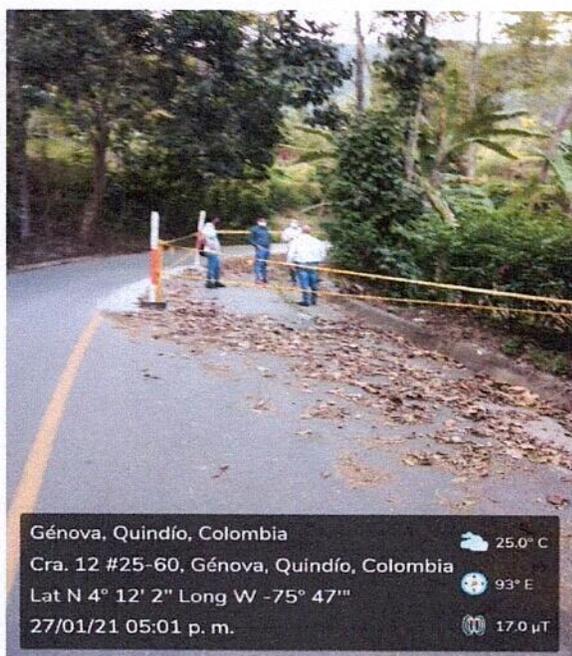
Génova, Quindío, Colombia
Cra. 12 #25-60, Génova, Quindío, Colombia
Lat N 4° 12' 2" Long W -75° 47"
27/01/21 05:01 p. m.

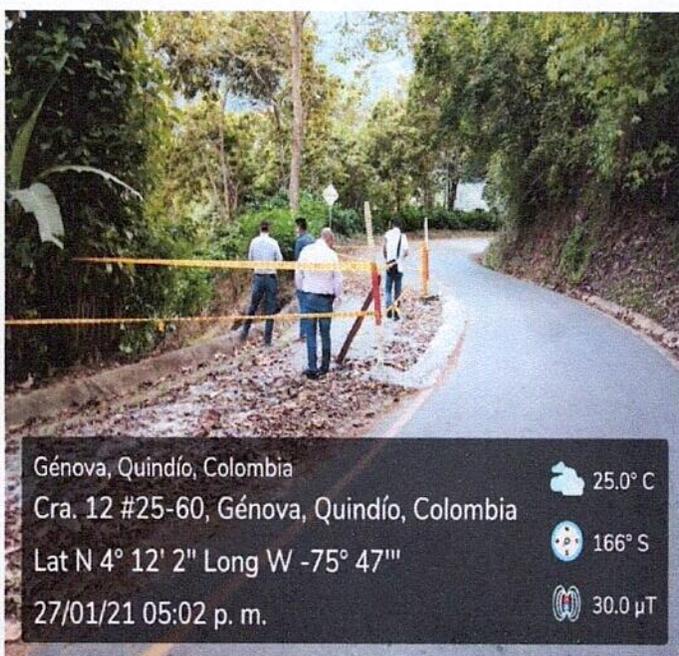
Génova, Quindío, Colombia
Cra. 12 #25-60, Génova, Quindío, Colombia
Lat N 4° 12' 2" Long W -75° 47"
27/01/21 05:02 p. m.

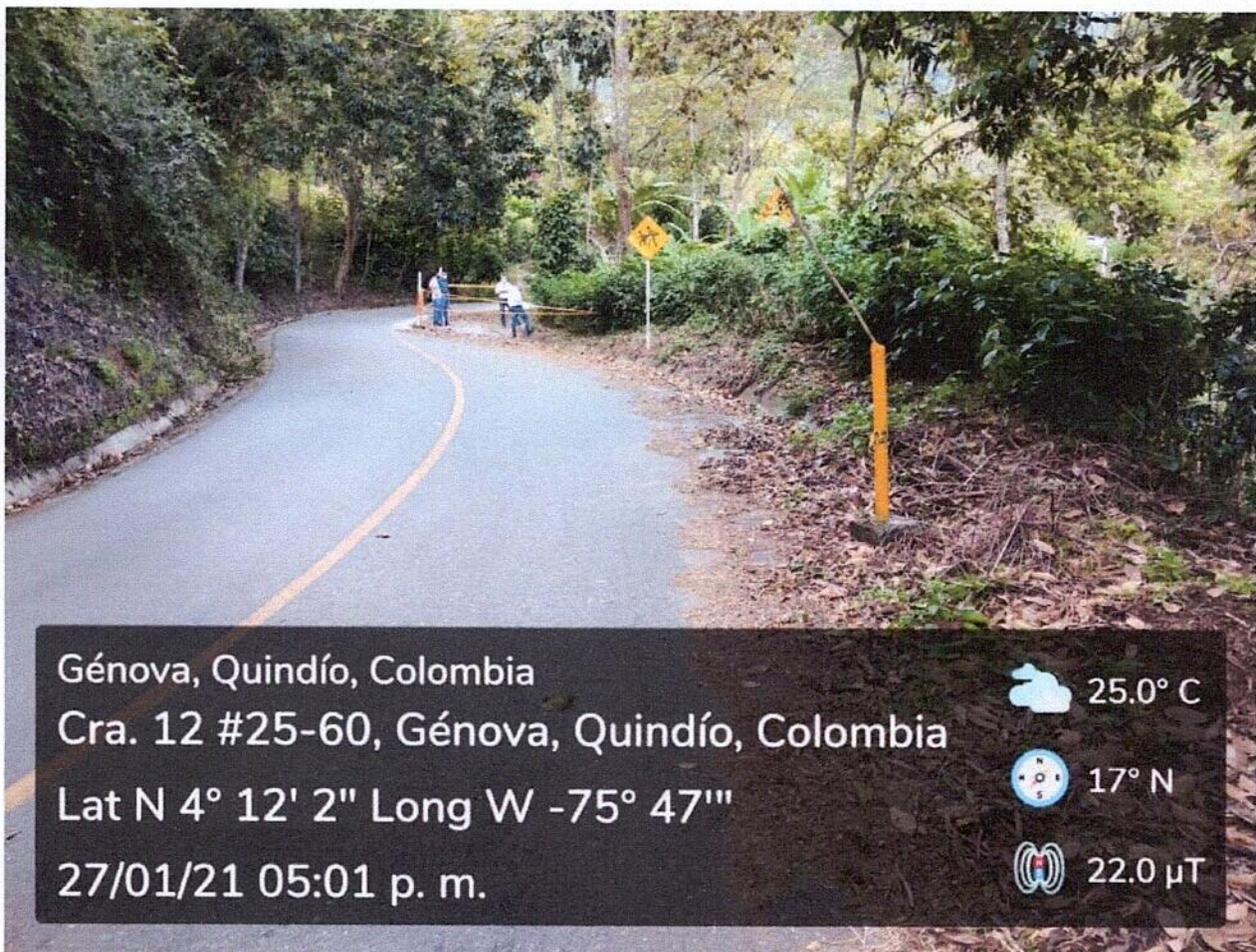
Génova, Quindío, Colombia
Cra. 12 #25-60, Génova, Quindío, Colombia
Lat N 4° 12' 2" Long W -75° 47"
27/01/21 05:01 p. m.
