INGEOMINAS

DESLIZAMIENTOS EN EL MUNICIPIO DE CHOACHI-CUNDINAMARCA

Bogotá, Febrero de 1990

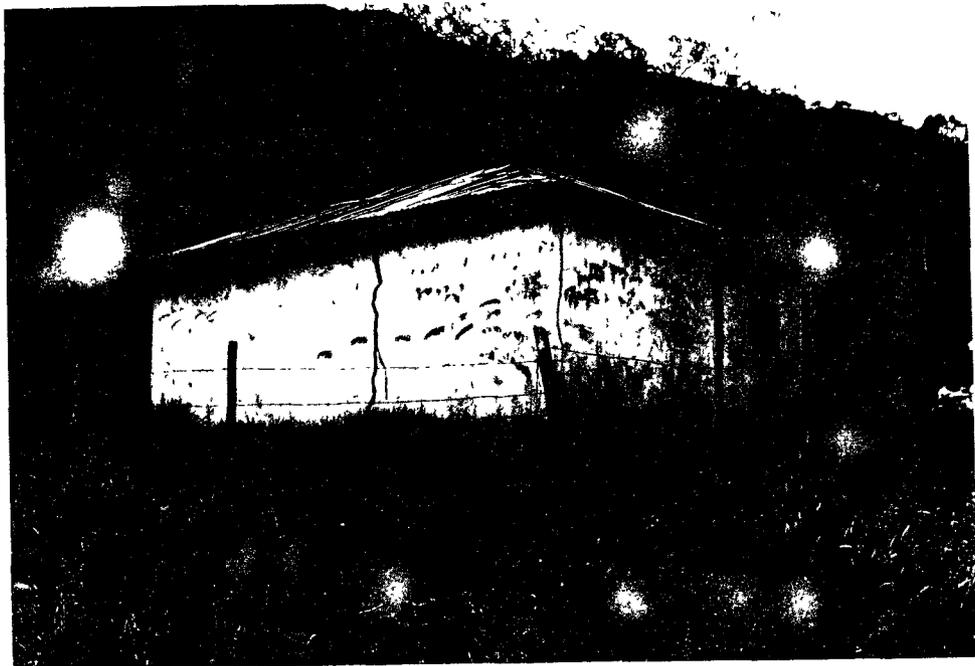
FOTO 1 Agrietamientos causados por los continuos desplazamientos del coluvión

Corresponde a una gran masa coluvial, conformada principalmente por grandes bloques embebidos en una matriz limo-arcillosa, que controla el comportamiento de la masa inestable (Fotos 1, 2 y 3). Dicho cuerpo, en la actualidad viene afectando la banca de la carretera Choachí-Bogotá. Las probables causas de la reactivación de los movimientos se deben a las lluvias intensas y prolongadas que se presentan en el sector y a la socavación producida por la quebrada de Termales en los flancos del deslizamiento. La amenaza más grave ante un eventual desplazamiento de la masa inestable la corre la carretera Choachí-Fómeque. El material así desplazadoo será posteriormente transportado y depositado en las inmediaciones del río Blanco

1. Iniciar un estudio detallado de los anteriores cuerpos inestables, con miras a estabilizar dicha masa; este estudio deberá incluir las medidas

2. Instrumentar los deslizamientos, con el fin de evaluar la tasa de movimiento, lo cual ayudaría a tener una mejor visión del problema y adicionalmente permitirá tomar medidas rápidas en aras de la seguridad de los pobladores.
