INFORME FINAL

**ELABORACIÓN DE ESTUDIO DE RIESGO (AMENAZA Y VULNERABILIDAD)
Y DISEÑO DE OBRAS DE ESTABILIZACIÓN EN LA VÍA BOYACA
RAMIRIQUI K21+400, VEREDA LAS PEÑAS, MUNICIPIO DE RAMIRIQUI,
JURISDICCION DE LA CORPORACIÓN AUTÓNOMA REGIONAL DE CHIVOR
(CORPOCHIVOR).**

**CONVENIO
Nº 038 DEL 2012
UPTC - CORPOCHIVOR
UNIVERSIDAD PEDAGÓGICA Y TECNOLÓGICA DE COLOMBIA**

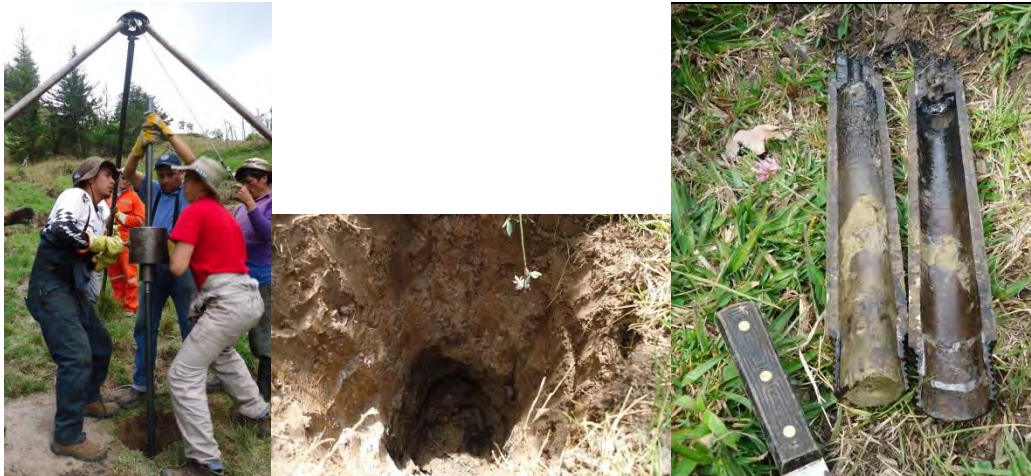
Fotografía 1. Exploración directa del subsuelo (spt)

Apiques y sondeos geotécnicos. En total, se realizaron 3 apiques geotécnicos y 3 sondeos manuales por SPT (standar penetration test), en los que se tomaron muestras para análisis, cuya profundidad de exploración varío de los 2 a los 10 m (Anexo 3 y figura 2).

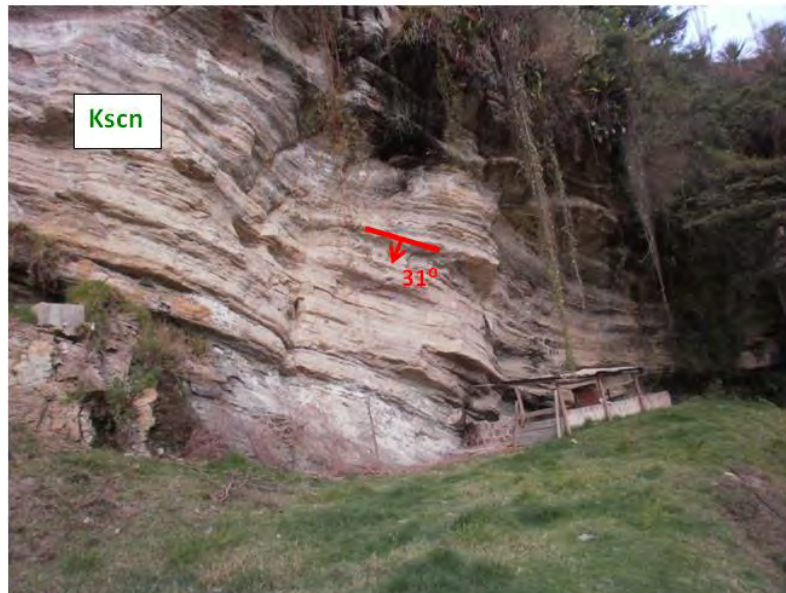
Fotografía 2. Afloramiento Formación Conejo (Kscn). Margen derecha río Jenesano. Coordenadas: E: 1'081.511 N: 1'092.570.

Se puede decir que la Formación Conejo fue depositada en un medio marino, cuyos sedimentos corresponden a una facie areno arcillosa desarrollada en un ambiente propio de las zonas sub-litorales bastante someras, su edad comprende desde el Coniaciano Superior al Santoniano.

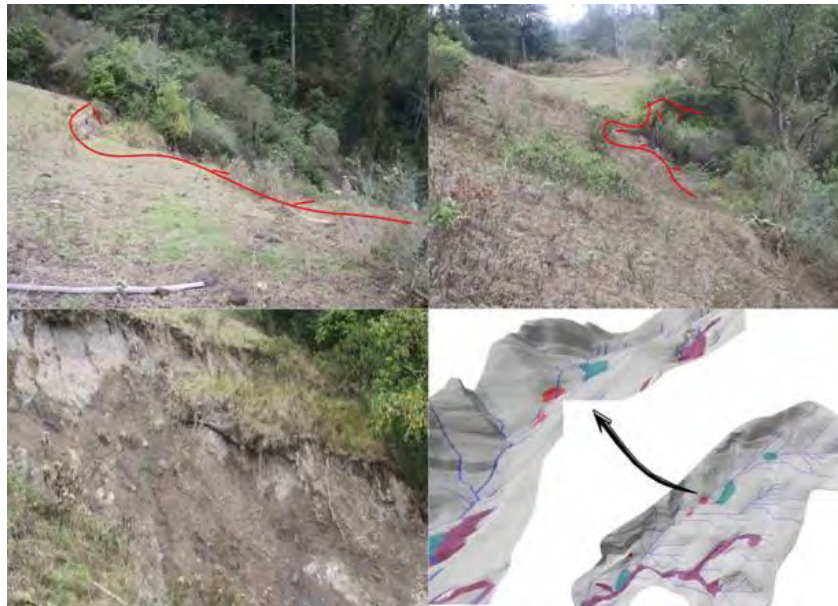
Figura 21. Esquema del movimiento compuesto

Se presenta en el depósito coluvial. Figura 21, Causado por el mal manejo del suelo, detonado en épocas de lluvias, tiene 756 m² con distribución creciente. Ver Figura 21.

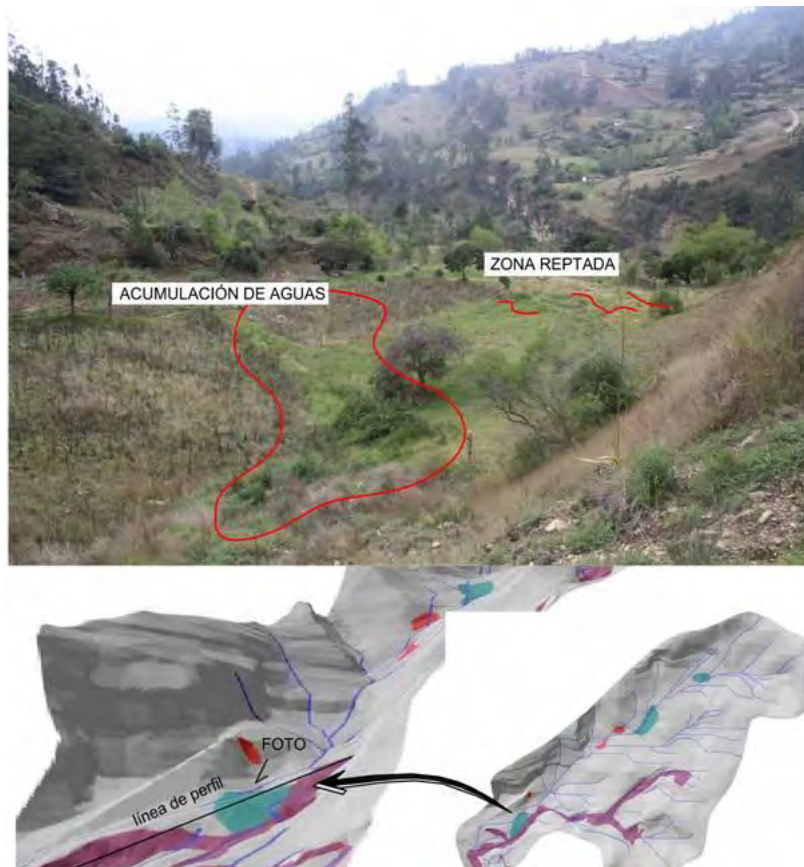
Figura 22. Esquema del movimiento, reptación 1

Movimientos lentos del terreno en donde no se distingue una superficie de falla. La reptación es de tipo estacional, se asocia a cambios climáticos o de humedad de los terrenos originados en delgadas capas de suelo coluvial a lo largo de laderas de moderada pendiente, tiene 3300 m². En este proceso se observa acumulación de esfuerzos y de aguas de escorrentía lo que lo hace tener alto grado de peligrosidad en épocas lluviosas ya que por saturación de esfuerzos puede colapsar, convirtiéndose en un flujo. Ver Figura 22.

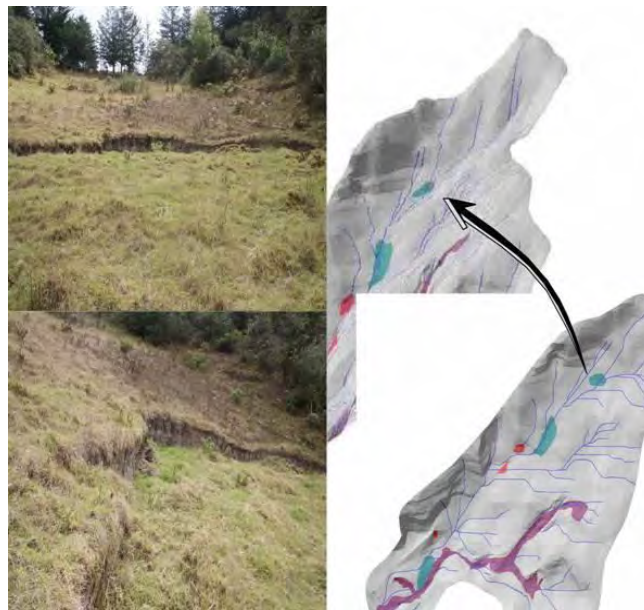
Figura 25. Esquema del movimiento, reptación 3

Presentan las mismas características del anterior, movimientos lentos del terreno en donde no se distingue una superficie de falla. La reptación es de tipo estacional, se asocia a cambios climáticos o de humedad del terreno originadas en delgadas capas de suelo coluvial a lo largo de laderas de moderada pendiente. Causado por el mal manejo del suelo, detonado en épocas de lluvias, tiene 1736 m² con distribución creciente. Ver Figura 25.

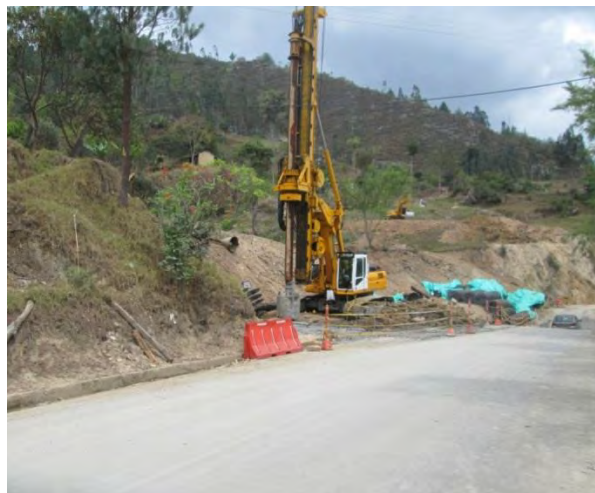
Fotografía 5. Tejido artificializado de nivel 4 red vial.

Es un espacio artificializado con infraestructuras de comunicaciones como carreteras que comunica el municipio de Ramiriquí con la ciudad de Tunja; se incluye la infraestructura conexas y las instalaciones asociadas tales como: estaciones de servicios, andenes, terraplenes y áreas verdes.

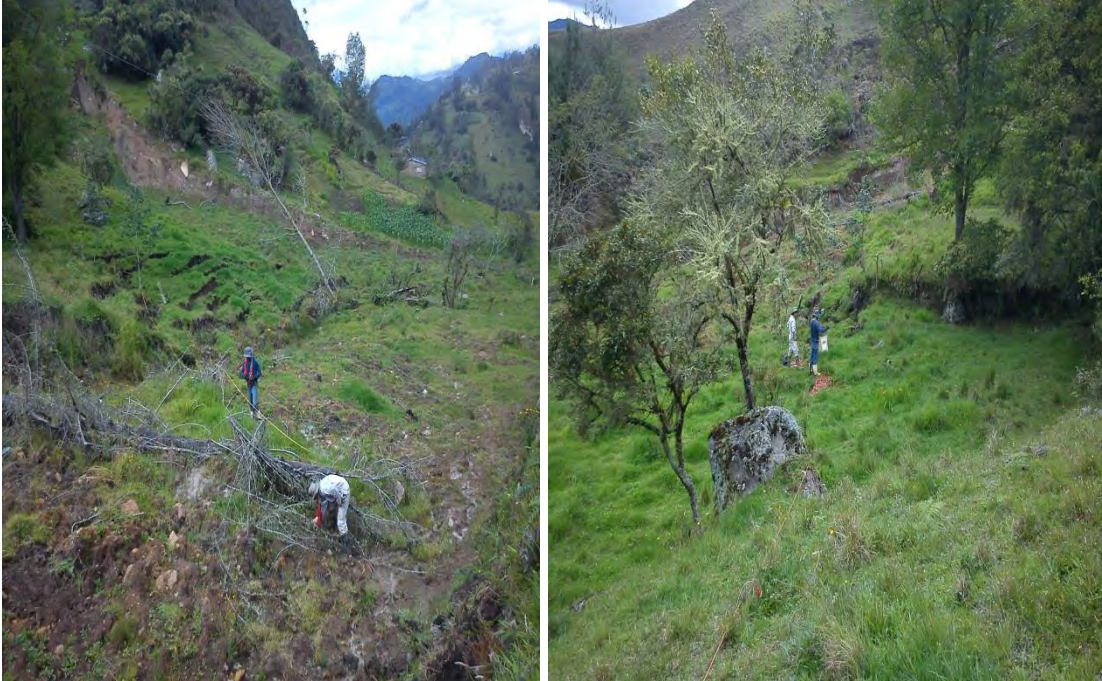
Fotografía 25. Parte alta del deslizamiento.

Localizada en la parte alta del deslizamiento Coordenadas parte inicial X: 1081173, Y: 1092258, parte final X: 1081190, Y: 1092153, orientación N40°E, con una longitud de 123 mts., profundidad obtenida de 22 mts., y los electrodos conectados a una distancia de 3 mts cada uno. Ver Fotografía 25.

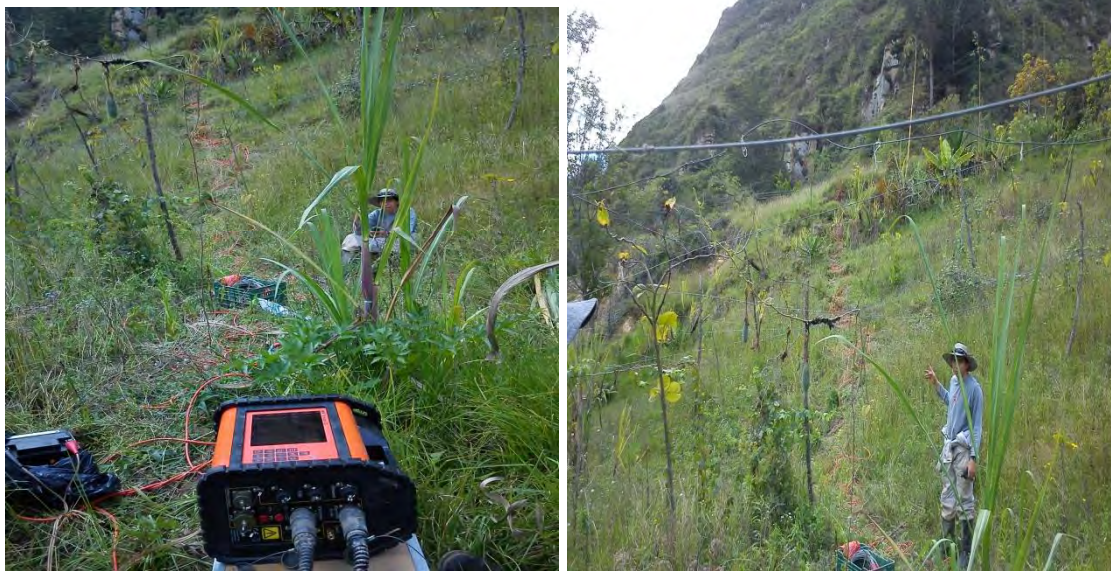
Fotografía 26. Parte baja del deslizamiento.

Localizada en la parte baja del deslizamiento Coordenadas parte inicial X: 1080768, Y: 1092139, parte final X: 1080790, Y: 1092084, orientación N25°W, con una longitud de 62 mts, profundidad obtenida de 11 mts, y los electrodos conectados a una distancia de 1.5 mts cada uno. Ver Fotografía 26.

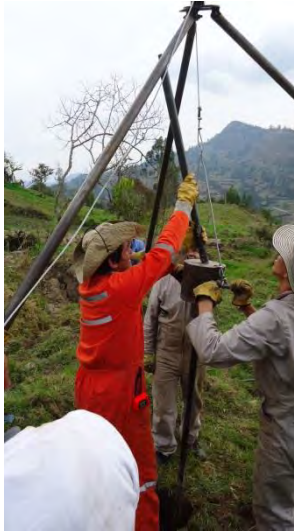
Fotografía 27. Perforación realizada en la zona de estudio

De estos se obtuvieron perfiles geotécnicos del sitio como se observa en la Figura 42, como también para los apiques

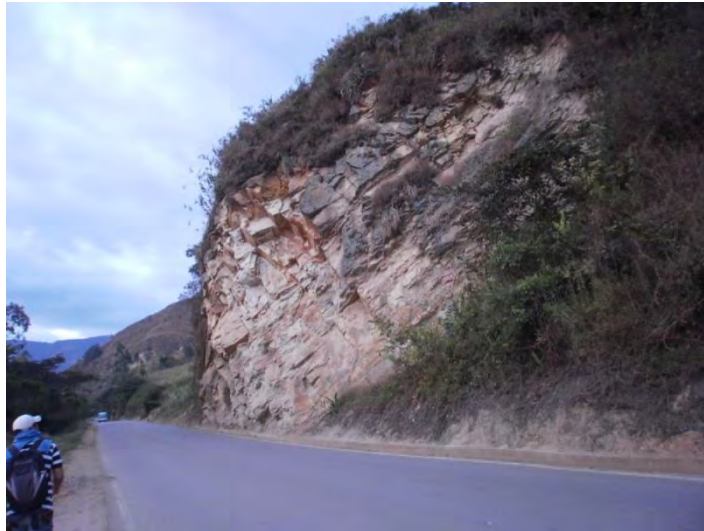
Fotografía 28. Punto de rocas aflorantes en la cercanía del deslizamiento y zona de mapeo geológico.

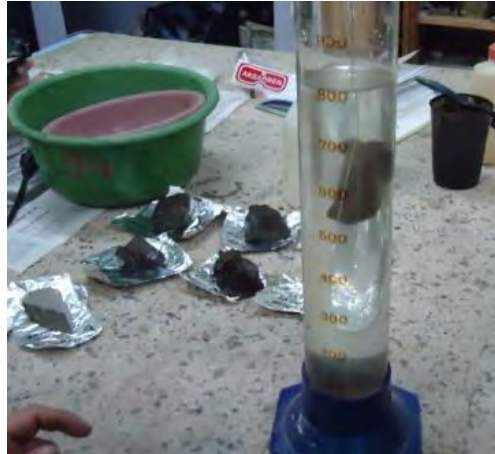
Fotografía 29. Medición de volumen de la muestra para establecer propiedades físicas de la roca.

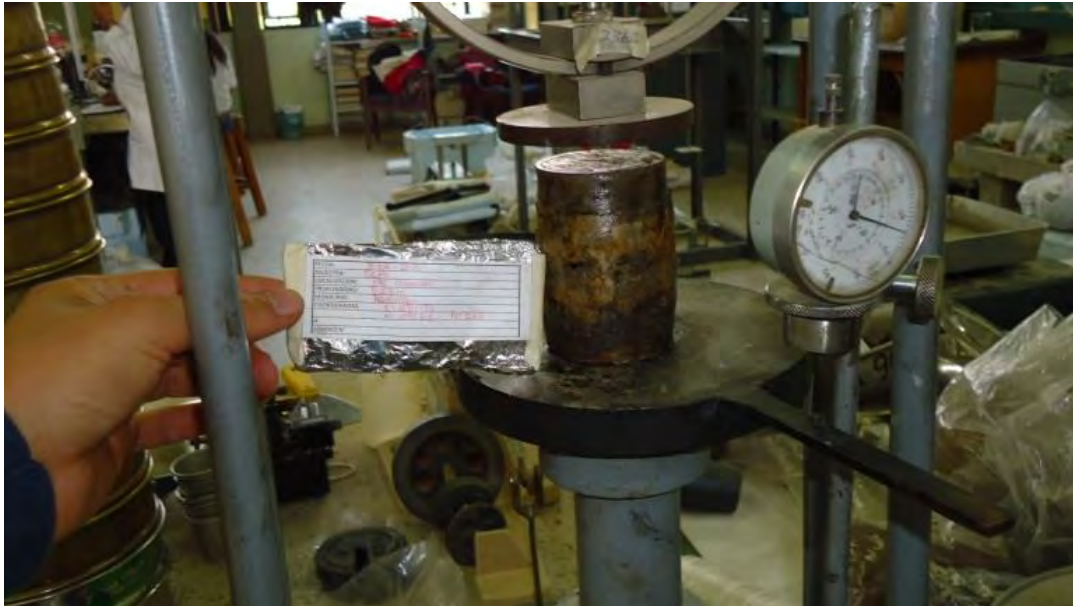
Fotografía 30. Muestra fallada en el ensayo de compresión no confinada.

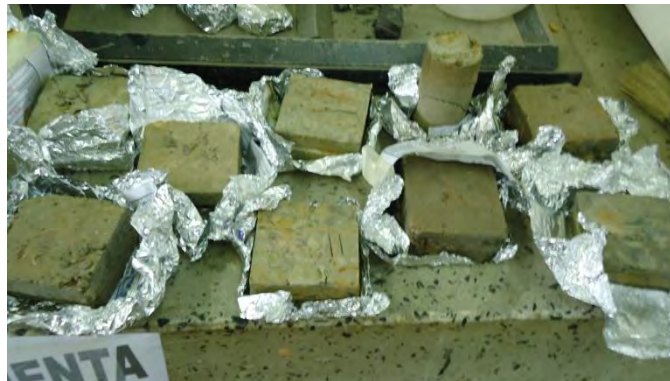
Nota (*): Debido al grado de alteración se optó por realizar las pruebas de corte directo con muestras remoldeadas, esto tanto como para las pruebas de corte directo como para compresión no confinada.

Fotografía 31. Muestras a las que se les realizo la prueba de corte directo.

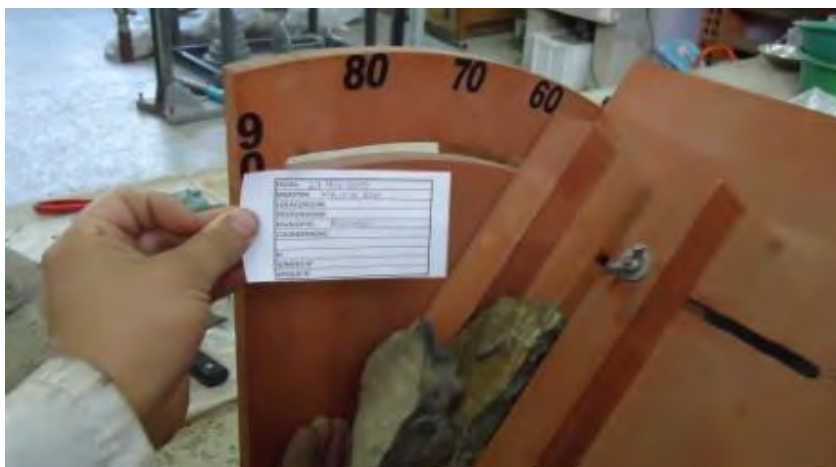
Ensayo de Tilt Test: Este ensayo permite estimar el ángulo de rozamiento de una discontinuidad o ángulo de fricción básico de la matriz rocosa para condiciones de bajos niveles de esfuerzo normal.

Fotografía 32. Ensayo de Tilt Test

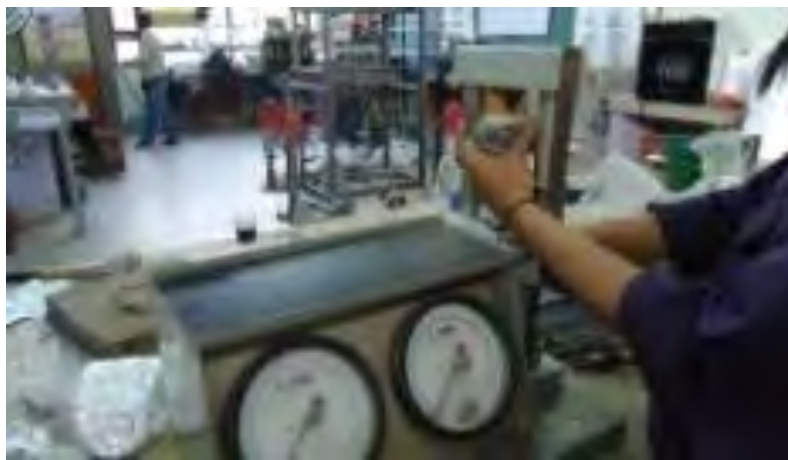
Carga puntual: También denominado PLT (point load test) o ensayo Franklin. Se utiliza para determinar la resistencia a compresión simple de especímenes de roca, a partir de una correlación con el índice de carga puntual corregido (Is_{50}), obtenido de este ensayo.

Fotografía 33. Ensayo de carga por punta o ensayo Franklin.

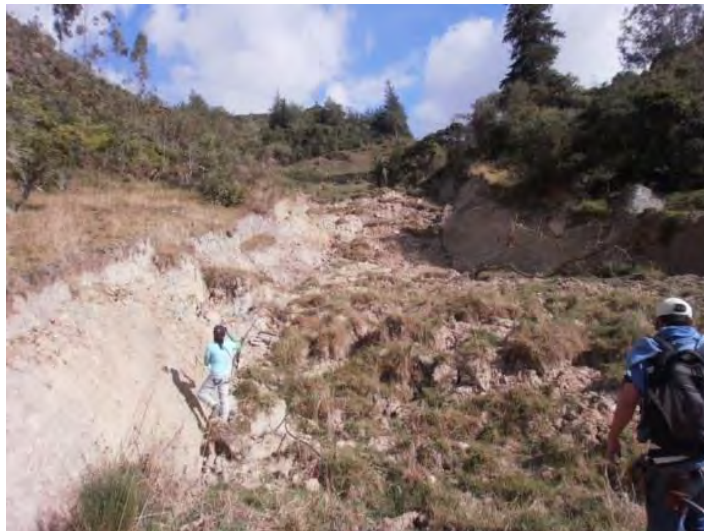
Fotografía 34. Fotografía de la parte superior del deslizamiento.

El movimiento presenta las características de un deslizamiento de tipo flujo de la forma que se ve en forma esquemática en la Figura 47. Donde en la zona alta se evidencia las dos zonas de recarga de aguas lo cual produce que ocurran movimientos relativos de las partículas o bloques pequeños dentro de una masa que se mueve o desliza sobre un canal.

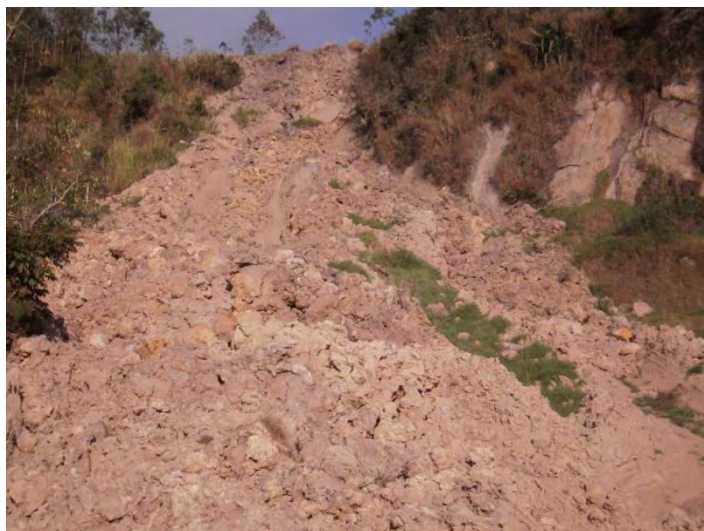
Fotografía 35. Parte central del deslizamiento.

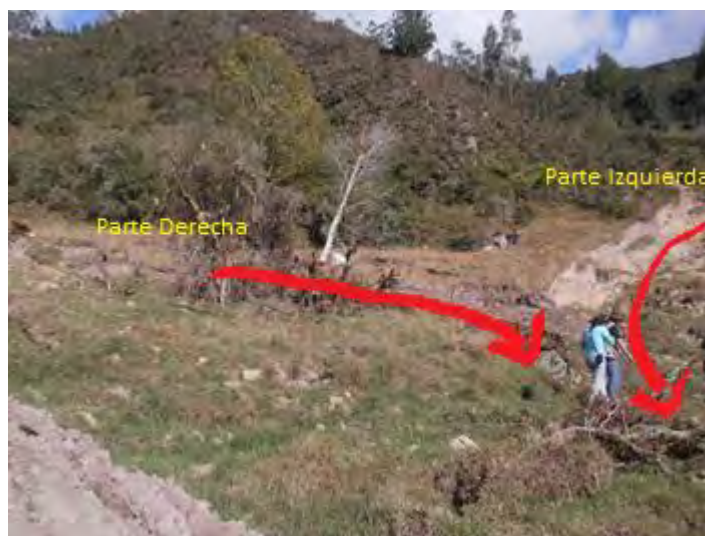
Corresponde a la corona izquierda del flujo como se relaciona en la Fotografía 36.

Fotografía 36. Derrumbe sobre la vía

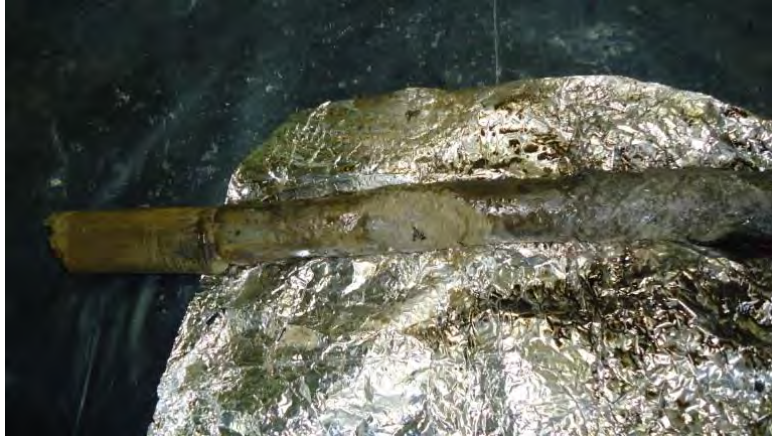
Fotografía 37. Superficie de falla localizada en la recuperación de material obtenido en la perforación.

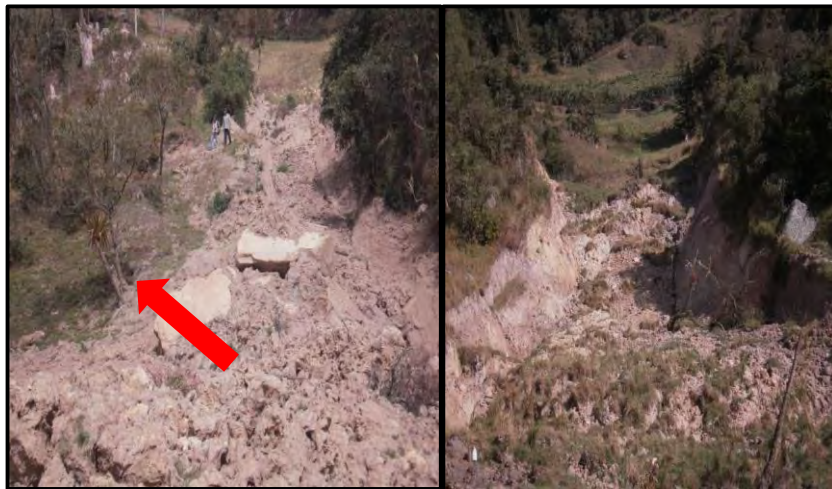
La zona del deslizamiento está totalmente definida, dentro de la topografía, limitada en la parte inferior por la vía principal Tunja - Puente Camacho, la cual va paralela al río Jenesano.

Fotografía 38. Material desplazado

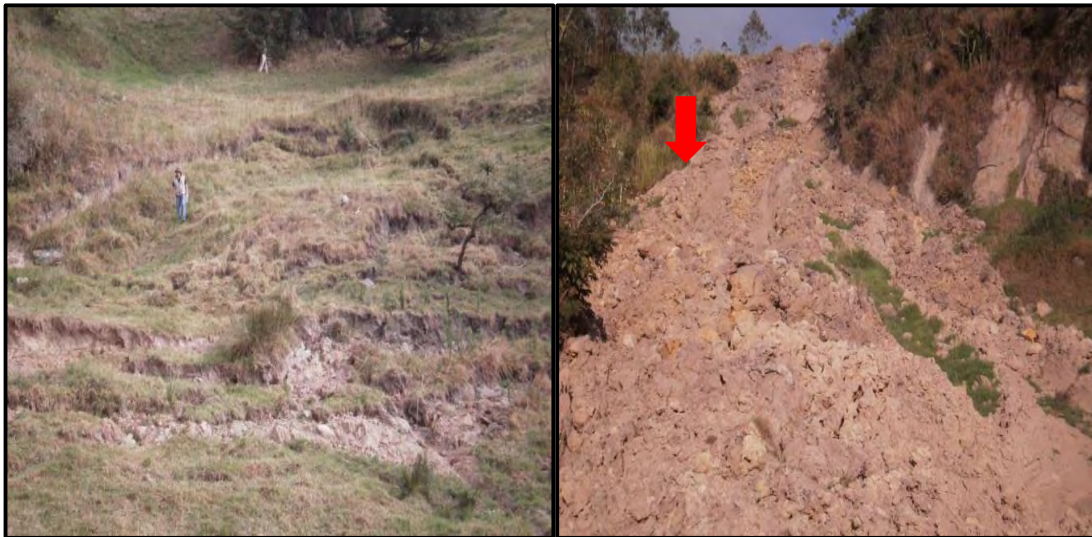
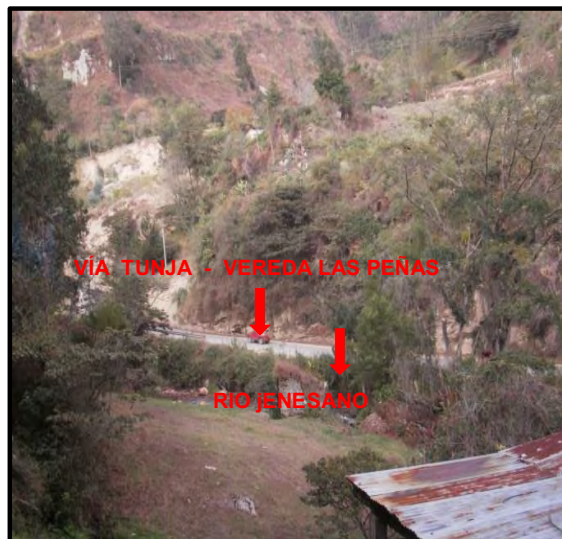
Fuente: Resultado del estudio.
Fotografía 39. Gran cantidad de material desplazado

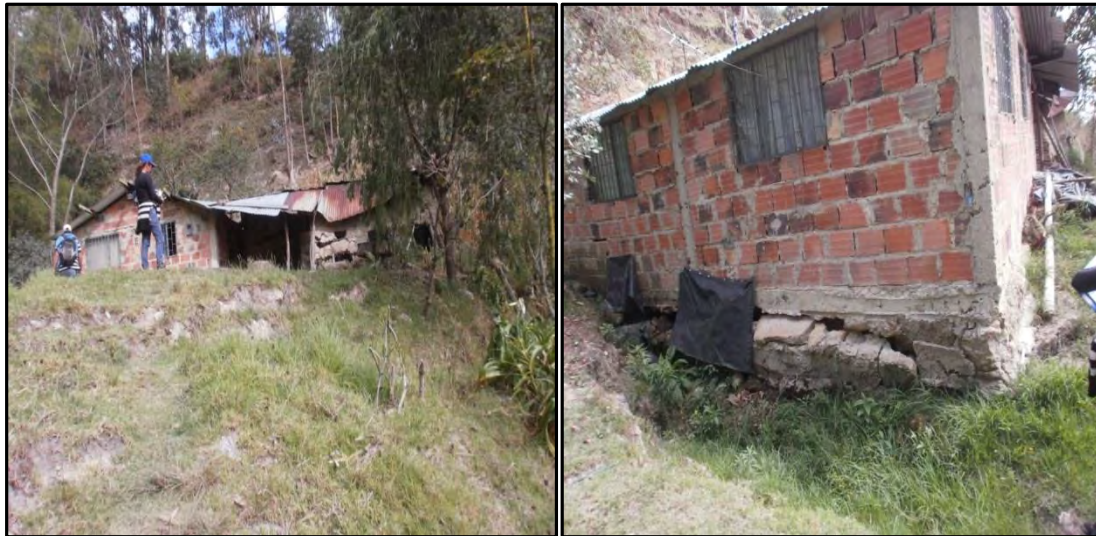
Fotografía 40. Viviendas ubicadas dentro de la zona de deslizamiento Nótese el tipo constructivo utilizado

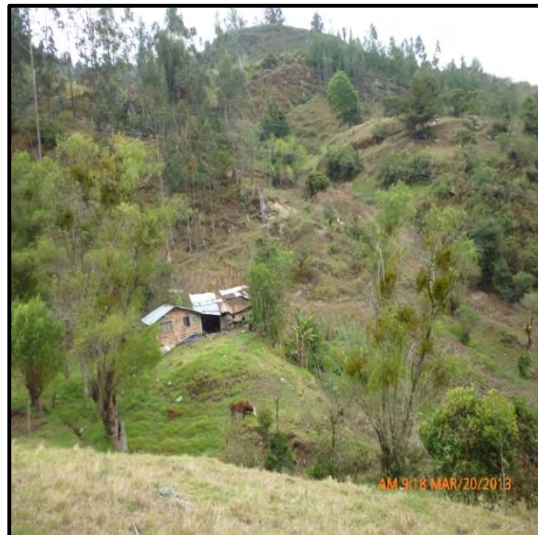
Fotografía 41. Vivienda ubicada dentro del Deslizamiento

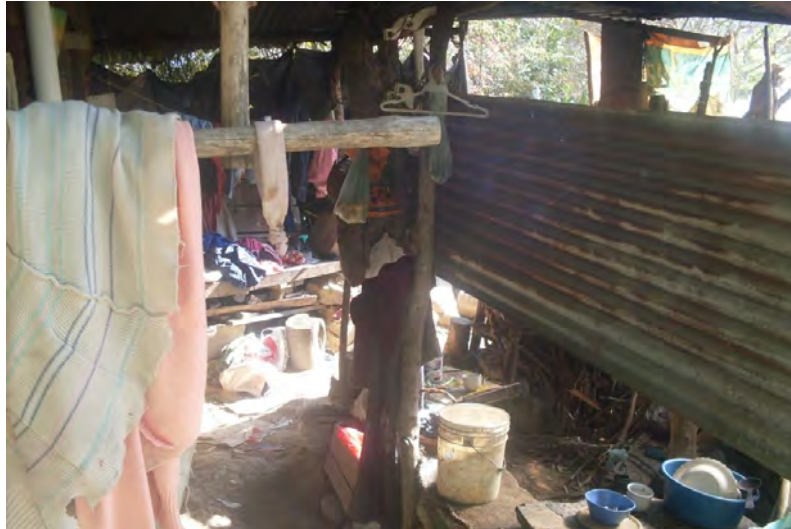
El estado de las viviendas es malo, pues presentan bastantes deterioros externa e internamente, en algunos casos no brindando la seguridad necesaria para ser habitadas, y más aun teniendo en cuenta el terreno inestable sobre el que están construidas.

Fotografía 47. Estado de las viviendas

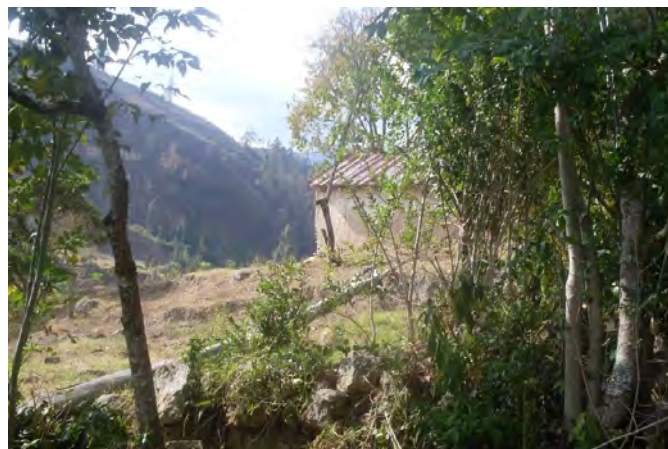
Fotografía 48. Inestabilidad del suelo
