CONVENCIONES				PROYECTO: SAN BERNARDO DE BATA

PAVIMENTOS &
GEOTECNIA

FOTOGRAFIAS MUESTRAS

S-3

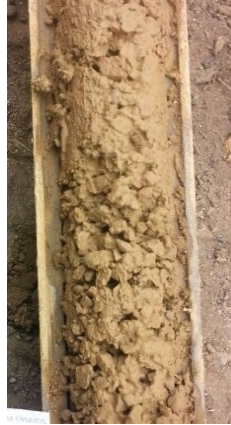
Muestra Número 15
Profundidad 10.95m-11.40m

10.80		Suelo, arcilloarenoso de color café, presenta fragmentos de lutitas y gravas de diferentes tamaños, humedad media, consistencia firme, SPT(35,39,39), % de Recuperación 80%.	15			Rechazo >50 Golpe/pie
