ZONIFICACIÓN DE AMENAZAS Y RIESGOS DE ORIGEN NATURAL Y ANTRÓPICO DEL ÁREA URBANA DEL MUNICIPIO DE ABRIAQUÍ

1 GENERALIDADES

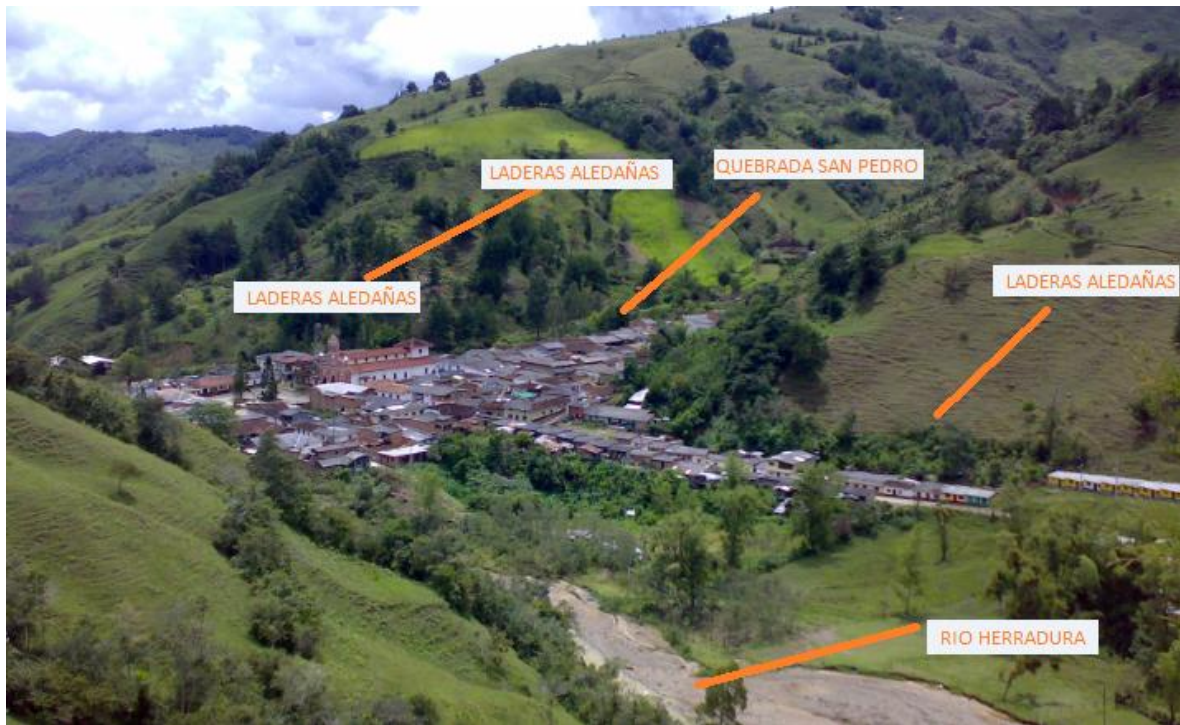
Figura 1-3 Esquema del municipio de Abriaquí y la zona de estudio

Esta zona de estudio ha determinado los límites perimetrales del municipio y el crecimiento del municipio bordea este sector; el presente estudio otorgara herramientas fundamentales para la planeación del territorio y para la mitigación de algunos procesos asociados a los materiales existentes, a la torrencialidad de la Quebrada San Pedro y a la posibilidad de inundación del Río Herradura.

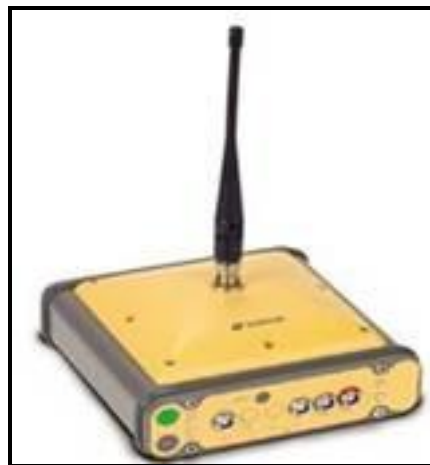
Figura 3-1 GPS TOPCON Hiper +

GPS ANTENNA / Internal; ANTENNA TYPE 7 Microstrip (zero-centered), GROUND PLANE Antenna on a flan ground plane.

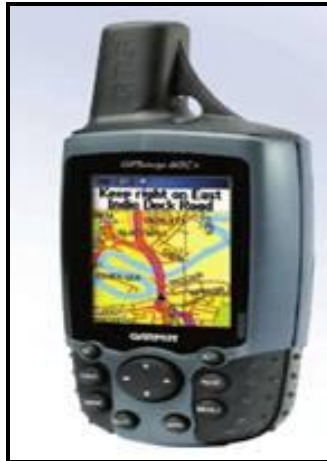
Figura 3-2 Navegador Garmin GPSMAP60Cx

- b) *Navegador Garmin GPSMAP60Csx*: Es un navegador de precisión pos-métrica que puede detectar hasta 12 satélites y que con seis (6) que capture da una buena precisión de posicionamiento para localizar puntos de control del trabajo de localización.

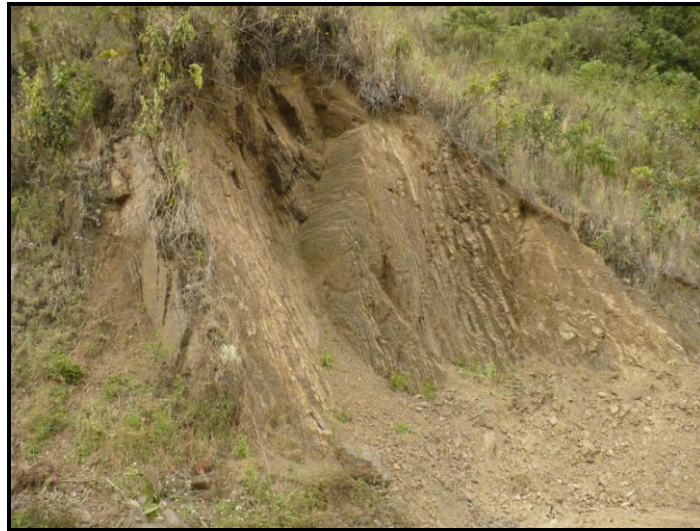
Fotografía 3-1 Afloramiento de areniscas, limolitas y arcillolitas del miembro Urrao con plegamiento intenso.

Este macizo rocoso deformado y plegado muestra alto fracturamiento, en general ortogonal a los planos de estratificación, convirtiendo la roca original en una masa fragmentada, donde es difícil obtener muestras mayores a los 20 cm. de diámetro. Adicional a lo anterior, los procesos de descomposición superficial desarrollados sobre la roca han formado suelos residuales (**Dsr** en el mapa geomorfológico), con perfiles de meteorización que varían entre menos de un metro como en el caso de algunos cortes de la vía a Cañasgordas, hasta 4 m. como en el caso de el sitio con inestable en la salida hacia Frontino.

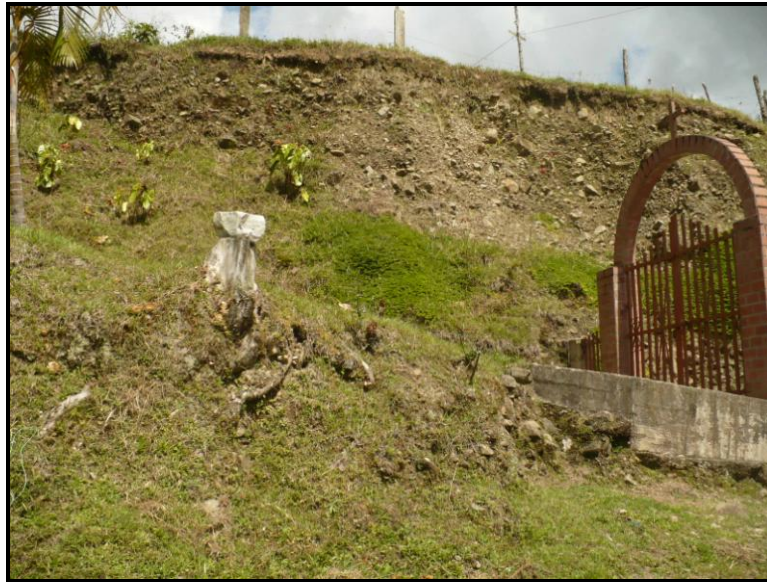
Fotografía 3-2 Aspecto general del depósito que forma el abanico de Abriaquí

Litológicamente el depósito se compone de bloques, cantos y guijarros de roca, angulares a subredondeados, en su mayor proporción de areniscas y limolitas, con un componente subordinado de arcillolitas, en general frescos a ligeramente meteorizados, en especial los de menor tamaño. La textura es caótica, con una matriz color pardo–ocre, areno – limosa, descompuesta parcialmente a arcillas, cohesiva, que conforma un poco menos del 50% de la masa total del depósito. El mejor afloramiento se encuentra en la vía de acceso al Cementerio, donde es posible diferenciar al menos tres pulsos de depositación sin desarrollo de suelos entre sí, lo que indica que se depositaron muy cercanos en el tiempo (Fotografía 3-2), su estructura y textura denotan un ambiente de generación por avenidas torrenciales sucesivas.

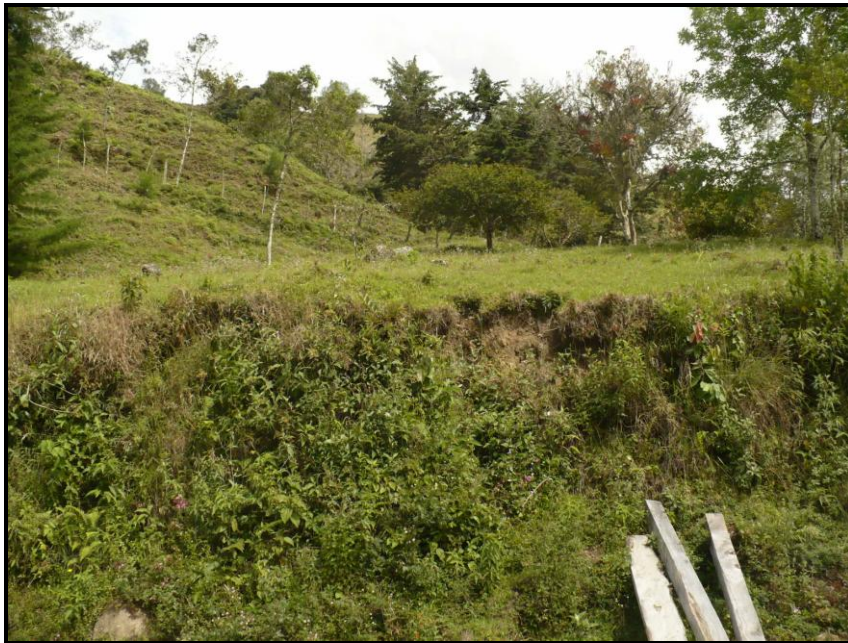
Fotografía 3-3 Cono aluvial del colegio La Milagrosa, se observan bloques superficiales exhumados y el perfil superior de suelo

Los abanicos parecen tener edades similares, semejante a la de la formación del abanico principal de Abriaquí, lo que podría indicar un período de humedad extrema que haya producido en la zona una aceleración de los procesos de degradación, pero su origen parece deberse más a un producto de carcavamiento en la parte alta de las microcuencas respectiva, dada su pendiente de depositación, que puede alcanzar más de 12°.

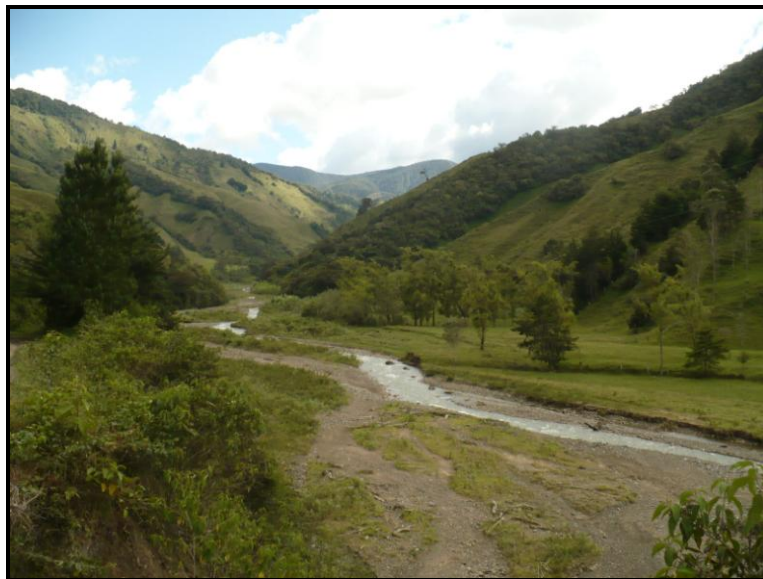
Fotografía 3-5 Montañas denudacionales con filo principal (izquierda) y filo secundario recto (derecha). Valle plano y estrecho del río Herradura.

El núcleo geográfico de la cordillera Occidental, donde se localiza Abriaquí, se compone de un sistema montañoso desarrollado sobre rocas sedimentarias de edad cretácica que presenta un conjunto de montañas desde bajas hasta altas, en este caso intermedias, con alturas entre valle y topes desde 600 hasta 1200 m. Los filos principales se orientan NE hasta NW, siguiendo probablemente el control estructural de las sedimentitas que lo conforman. Estos filos presentan lomos estrechos, subredondeados y rectos, pero de perfil irregular, a veces escalonado, revelando así pulsos de levantamiento tectónico. Los filos secundarios presentan una disposición diagonal a los principales y también muestran topos estrechos pero redondeados y longitudinalmente casi rectos (Fotografía 3-5).

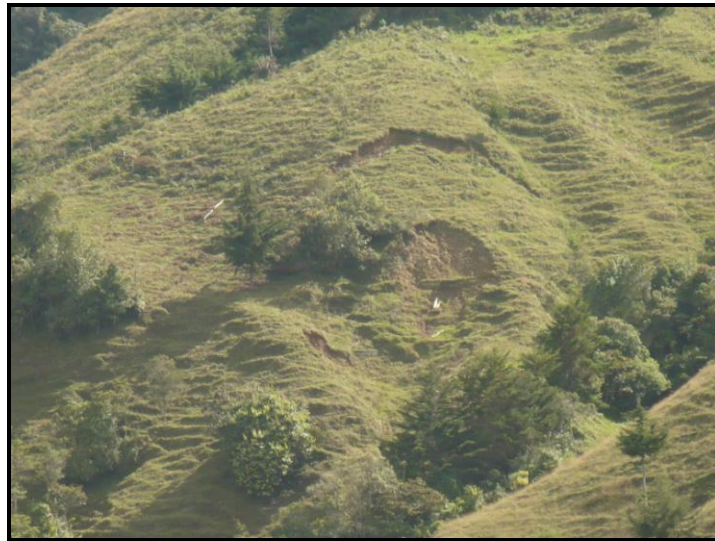
Fotografía 3-7 Movimiento en masa activo sobre vertientes con suelos residuales de sedimentitas.

Se descarta que este fenómeno haya tenido causas sísmicas en vista de que las vertientes de la margen izquierda del río Herradura carecen de este tipo de cicatrices.

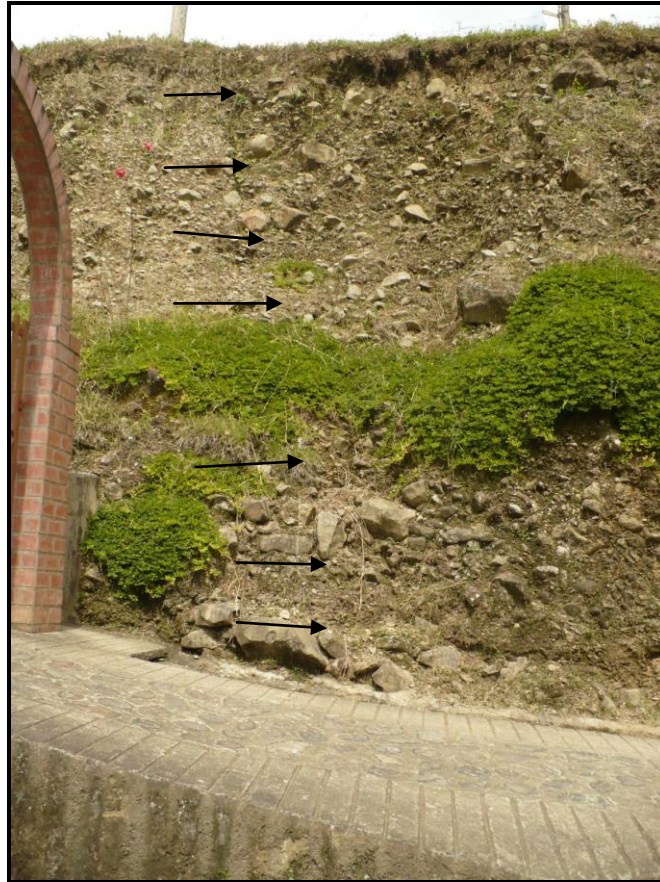
Fotografía 3-9 Afloramiento del depósito del Abanico de Abriaquí, las flechas separan pulsos de avenidas torrenciales individuales

- 290 a 315 arenosa compacta, gradación inversa. Separado del inferior por diferencia en tamaño de los bloques.
- Depósito de flujo de escombros con más de 60% bloques decimétricos y clastos de limolitas, angulares, oxidados superficialmente y con meteorización parcial. Matriz limo-arcillosa compacta, gradación inversa. Separado del inferior por diferencia de tamaño de los bloques.

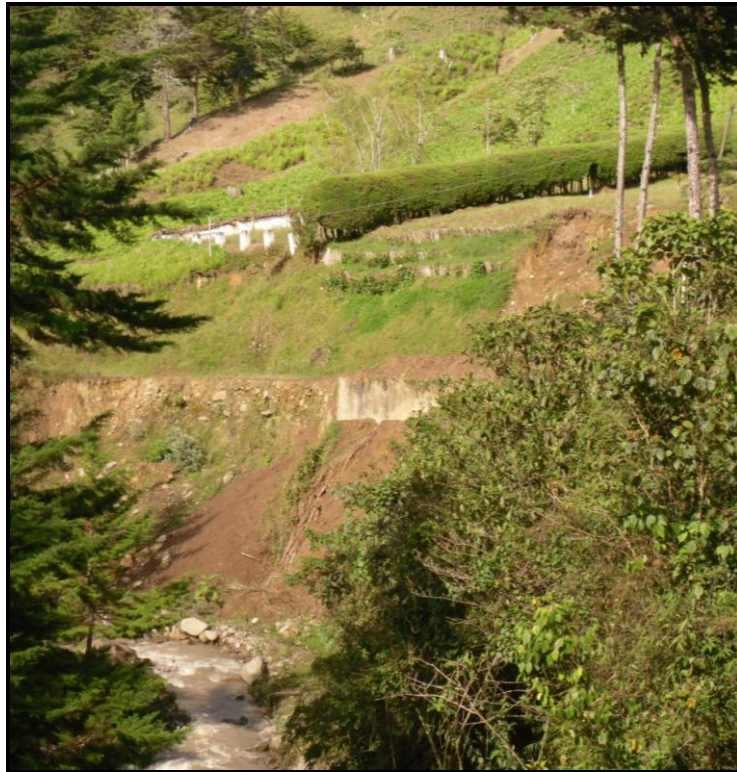
Fotografía 3-10 Proceso de remoción en masa, zona del cementerio

Los procesos observados en la parte norte del municipio y en cercanías a la quebrada están asociados a la mala disposición de aguas de la zona del cementerio y en la parte alta del talud, las cuales se han dispuesto directamente sin estructuras especiales que conduzcan estas aguas al río. Esto genero puntos de erosión, los cuales fueron creciendo con la exposición del talud a la lluvia, viento y demás agentes ambientales, hasta convertirse en deslizamientos que llegaron hasta el río. Una vez la corriente lluvia hizo contacto con el deslizamiento, la velocidad del agua hondo el proceso hasta generar un deslizamiento que afecto la banca de la vía y la estabilidad de toda la margen (Fotografía 3-10).

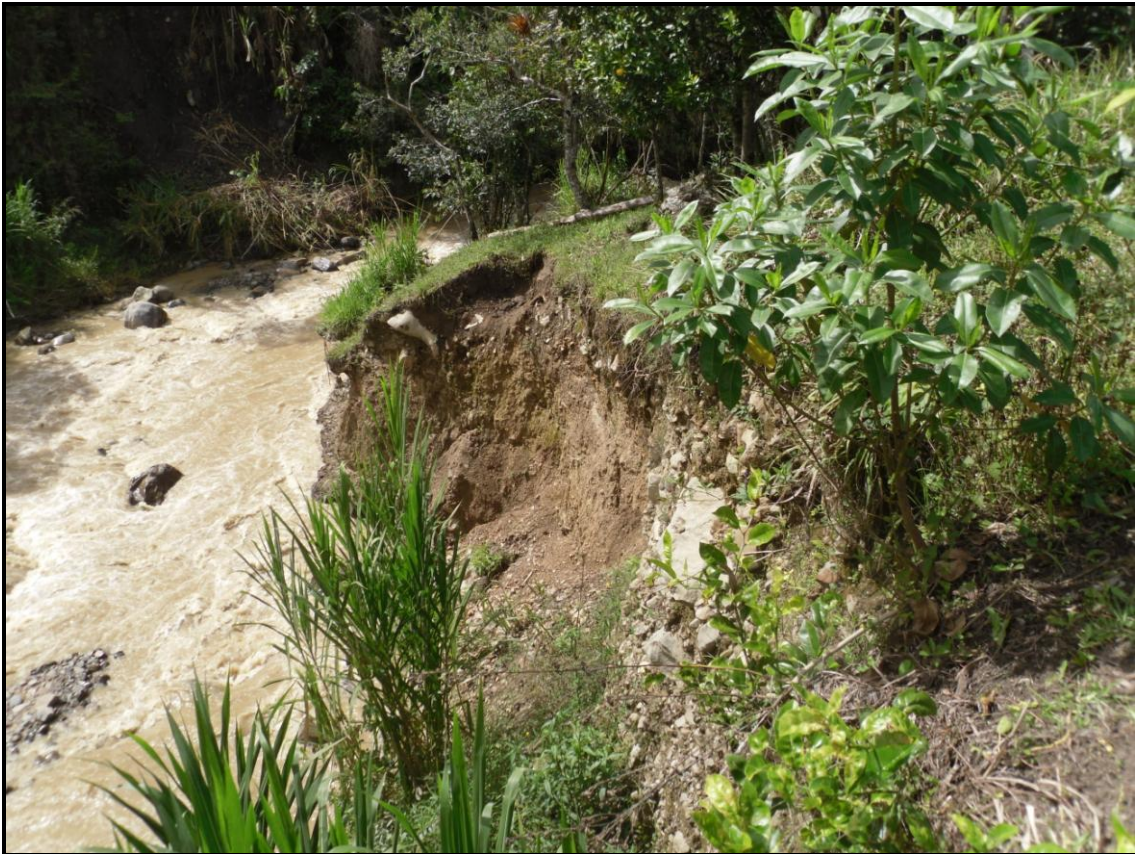
Fotografía 3-11 Socavación lateral producida por el Río Herradura

Se observan procesos de socavación lateral en la margen derecha del Rio, los cuales están asociados a la dinámica del cauce en su zona de inundación. Se han realizado obras de contención para proteger los taludes cercanos a las manzanas, algunos sin éxito. En la Fotografía 3-11 se puede observar la socavación que produce el rio, la cual se ve aumentada por el estrechamiento del rio en esta zona.

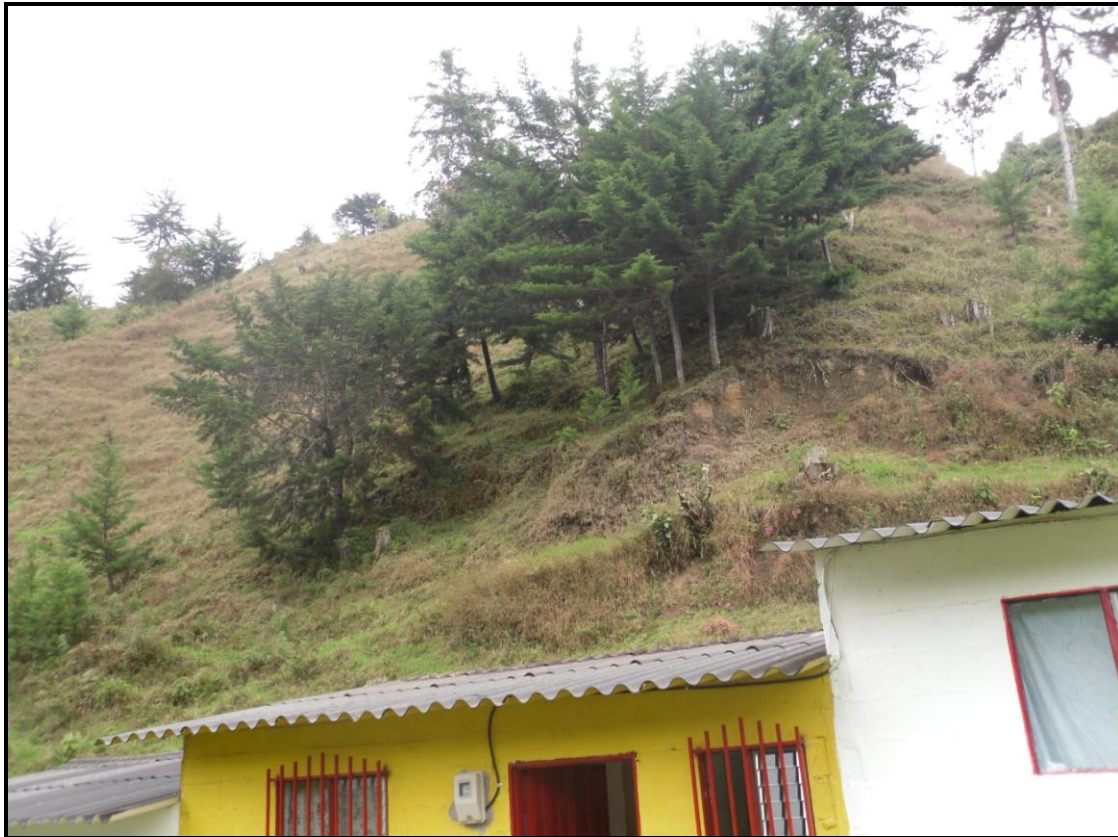
Fotografía 3-12 Procesos potenciales en alta pendiente – sector oriental

En las laderas aledañas a la nueva urbanización del sector oriental se observan procesos potenciales de remoción en masa, los cuales son producidos por la deforestación y la explotación agrícola y ganadera en zona de alta pendiente (Fotografía 3-12). Estos procesos pueden ser detonados por la saturación del material, por lo cual se requiere de un buen manejo de aguas de la parte alta de la ladera.

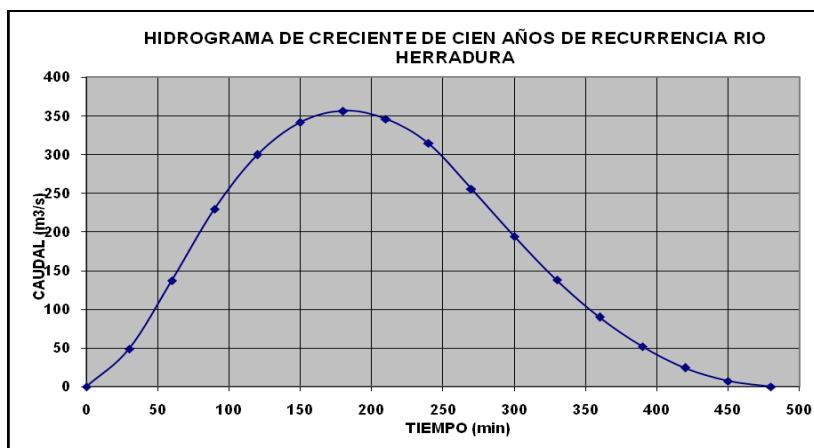
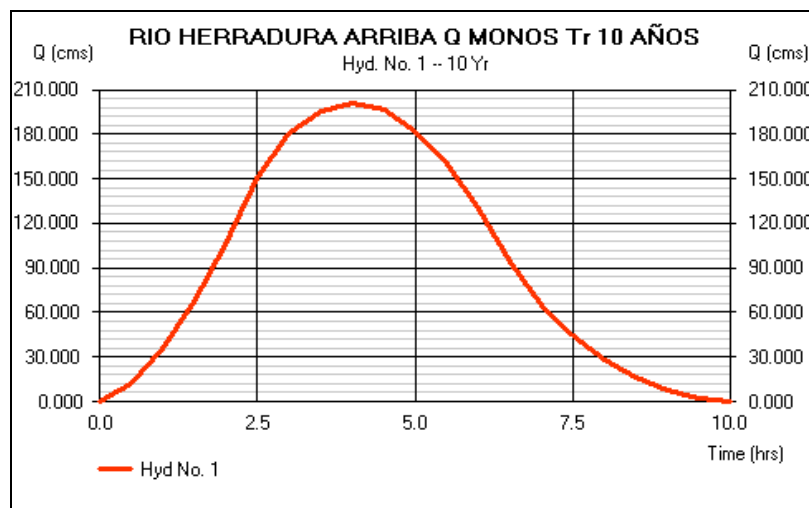
Los hidrogramas resultantes se presentan en las Figuras Nos 3-8 a 3-11. En las Figuras 3-12 a 3-15 los hidrogramas obtenidos mediante el modelo Hydraflow.

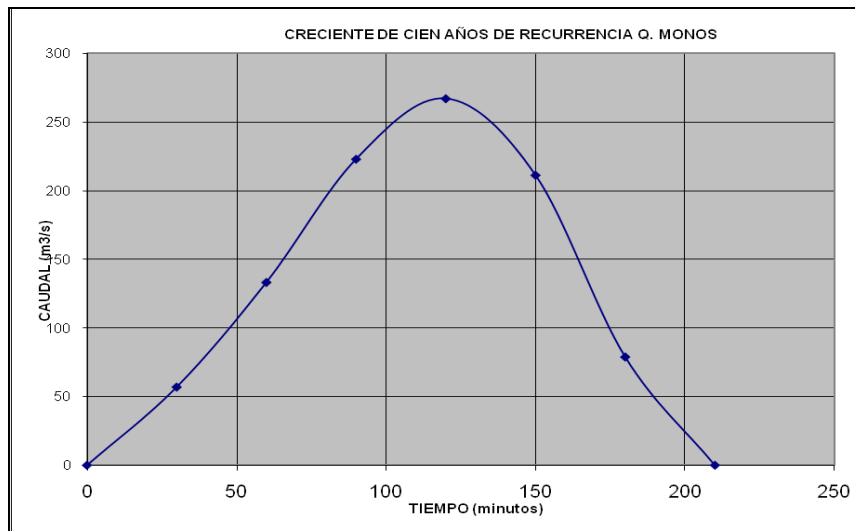
T_r AÑOS	Q_{max} (m ³ /s) HIDROG. U
2	43.9
10	83.9
50	135.5
100	267.0

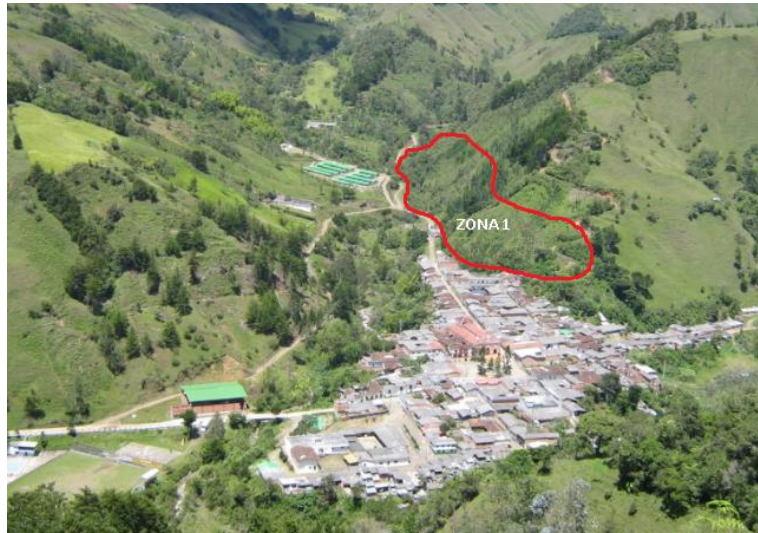
Figura 3-20 Zonificación Geotécnica – Zona 1.

En la figura 3-20 se presenta una localización general de la zona descrita con base en un criterio de comportamiento geotécnico.

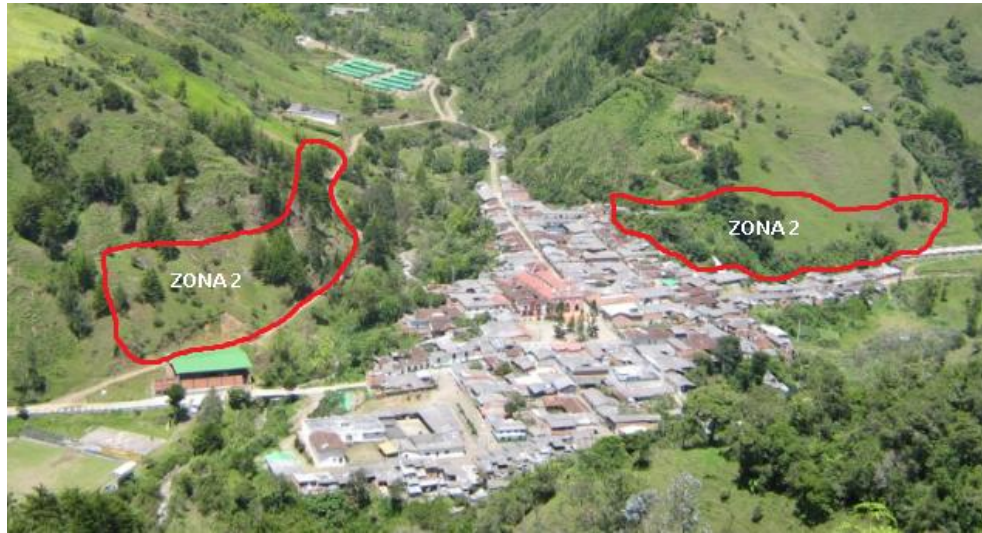
Figura 3-21 Zonificación Geotécnica – Zona 2.
FUENTE: Elaboración propia.

En la parte inferior de esta zonificación se encuentra la terraza aluvial sobre la cual se localiza el casco urbano del municipio de Abriaquí.

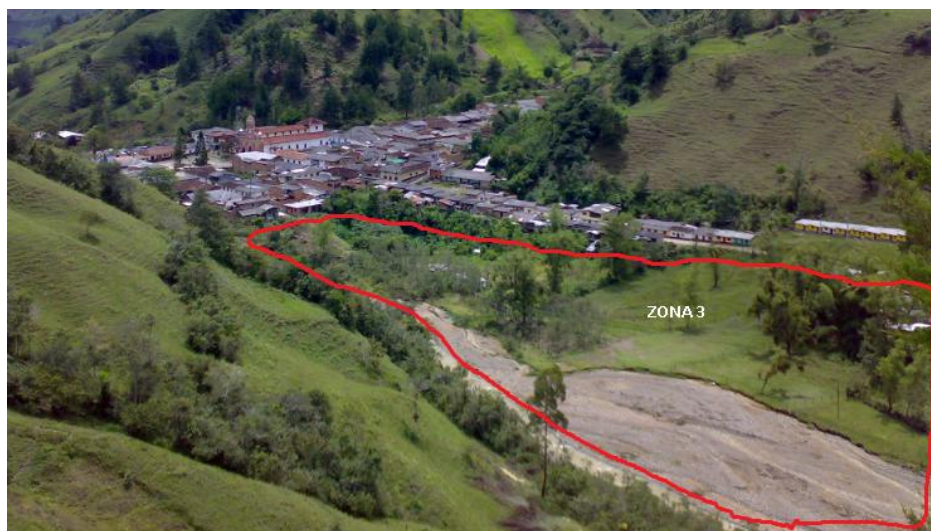
Figura 3-22 Zonificación Geotécnica – Zona 3.
FUENTE: Elaboración propia.

La zona 3 corresponde a una acumulación de materiales que fueron depositados por el río la Herradura y que están siendo disectados por el mismo afluente; de tal forma que los materiales existentes principalmente son gravas y fragmentos de roca embebidos en una matriz limosa. En la figura 3-22 se ilustra la zona geotécnica mencionada.

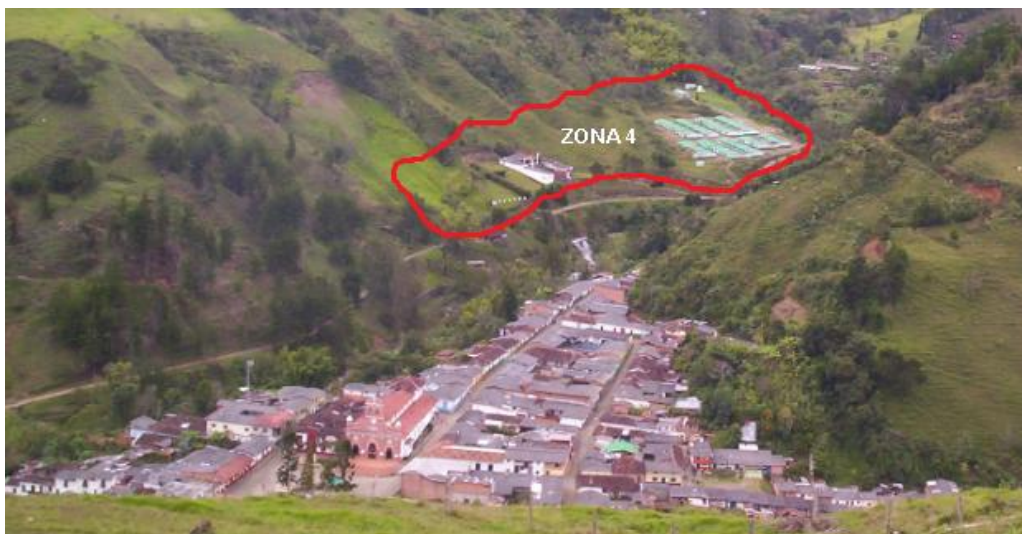
Figura 3-23 Zonificación Geotécnica – Zona 4.

Su localización se sitúa al costado noroccidental (NW) del casco urbano del municipio de Abriaquí, y su morfometría cambia de un área relativamente plana a una zona de pendiente media a alta, debido al contacto entre éste depósito aluvial y el macizo montañoso adyacente que rodea el municipio.

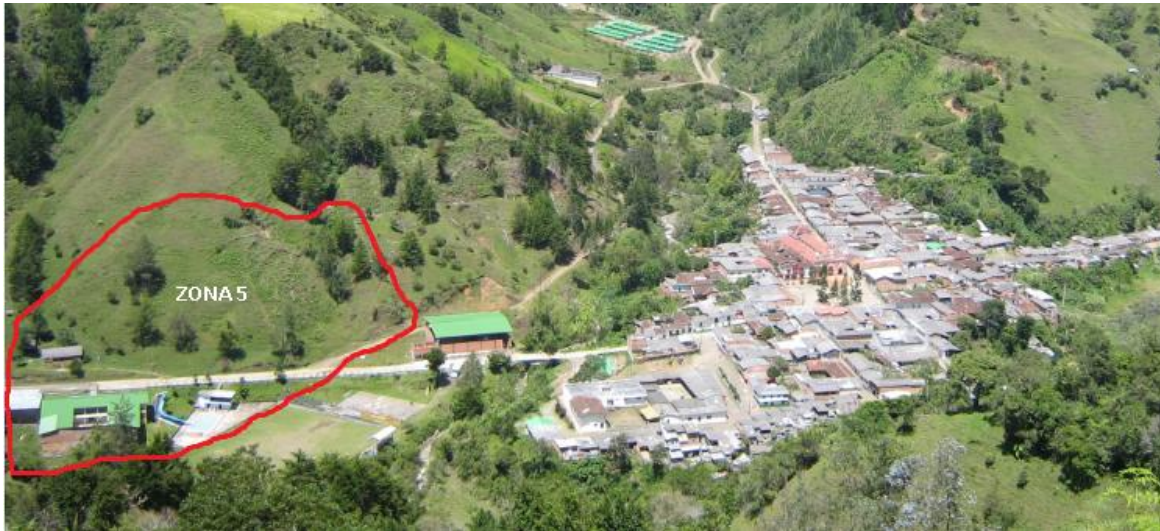
La zona 5 se encuentra dividida en dos sectores distribuidos espacialmente al oriente y al occidente del casco urbano del municipio de Abriaquí, tal como se observa en la figuras 3-24 y 3-25 presentadas a continuación.

Figura 3-24 Zonificación Geotécnica – Zona 5 costado occidental.
FUENTE: Elaboración propia.

En cada una de las zonas demarcadas se encontró un material conformado por un limo arenoso de color café con presencia de gravas con un espesor que oscila entre los 1,50 a 5,00 m, asociado a suelos residuales formados por el sistema montañoso que rodea el casco urbano del municipio.

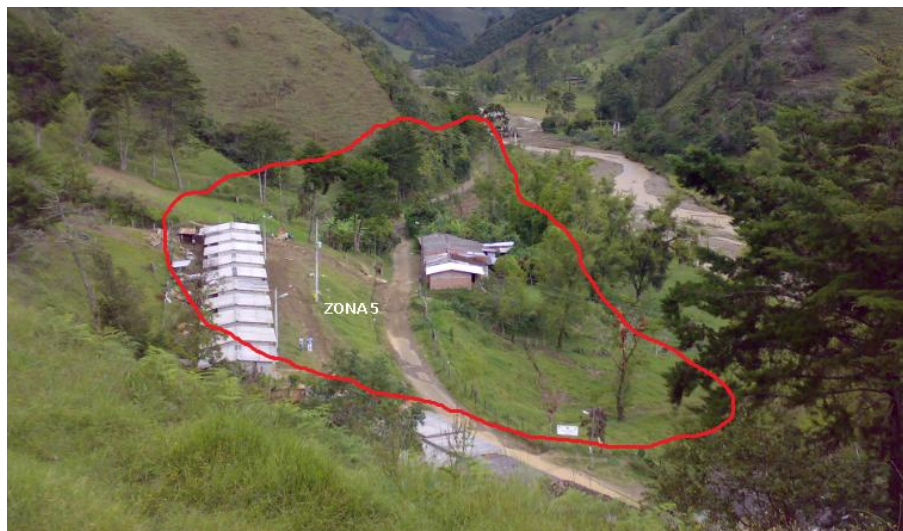
Figura 3-25 Zonificación Geotécnica – Zona 5 costado oriental.
FUENTE: Elaboración propia.

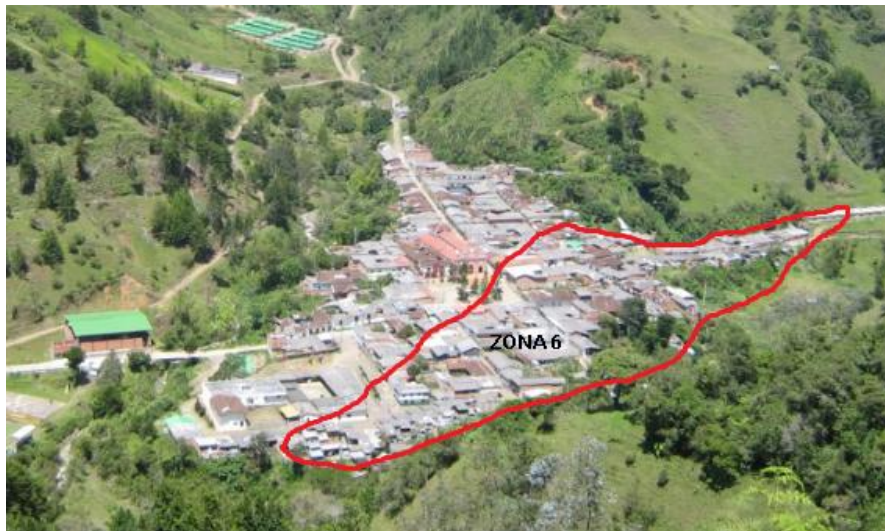
La zona 6 está compuesta por materiales de origen torrencial, gravas y fragmentos de roca inmersos en una matriz limosa, los cuales fueron depositados presuntamente por la quebrada San Pedro, y que actualmente están siendo disectados por el cauce del río la Herradura; razón por la cual la zona delimitada presenta un leve basculamiento en dirección suroriental (SE) asociado al flujo del río mencionado (ver figura 3-26).

Figura 3-26 Zonificación Geotécnica – Zona 6.
FUENTE: Elaboración propia.

Sobre esta zona se encuentra concentrada casi la mitad de toda la infraestructura urbana del municipio de Abriaquí. El espesor promedio de esta capa es de 2,00 m de profundidad según lo encontrado en las perforaciones de campo realizadas; las cuales no pudieron explorar en mayor profundidad el subsuelo debido al rechazo que presentó el equipo durante las pruebas de penetración.

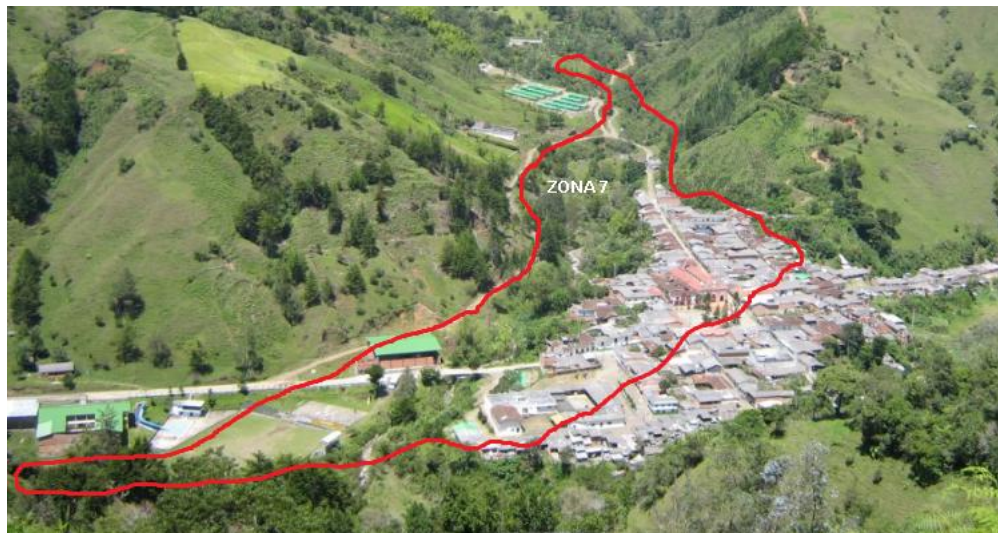
En la zona 7 los materiales presentes son producto de la depositación torrencial de la quebrada San Pedro, los cuales son gravas y fragmentos de roca envueltos en una matriz limosa que están siendo disectados por el mismo afluente (ver figura 3-27).

Figura 3-27 Zonificación Geotécnica – Zona 7.
FUENTE: Elaboración propia.

Esta zona presenta un basculamiento ligero en dirección noroccidental (NW), debido a la disección que sobre esta terraza está realizando la quebrada San Pedro. El depósito posee un espesor mayor a 3,00 m, el cual corresponde a la profundidad de exploración realizada en campo, y sobre éste se emplaza la mitad de la infraestructura urbana del municipio de Abriaquí.

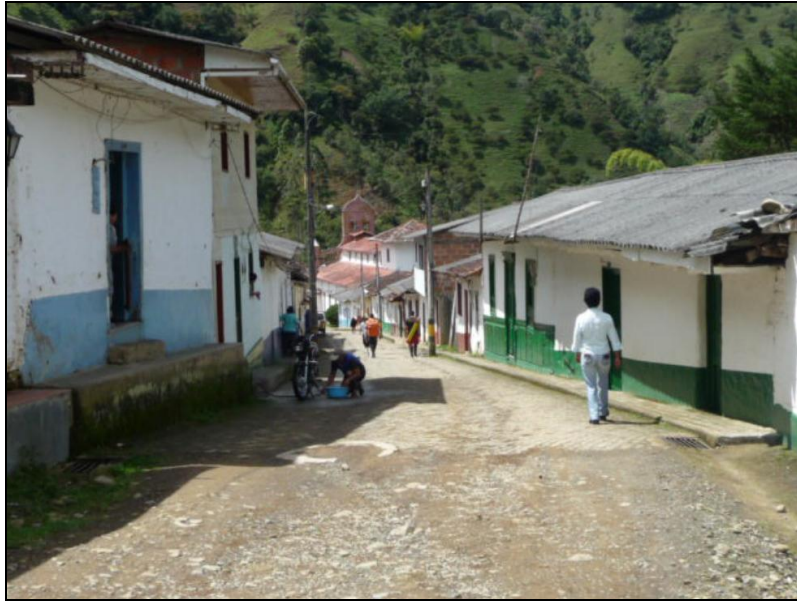
En general, las condiciones físicas de las vías urbanas se encuentran deterioradas, pero no se cuenta con un tráfico vehicular que genere conflictos dentro de las mismas.

Fotografía 3-13 Estado de las vías – Ingreso a la Cr 10

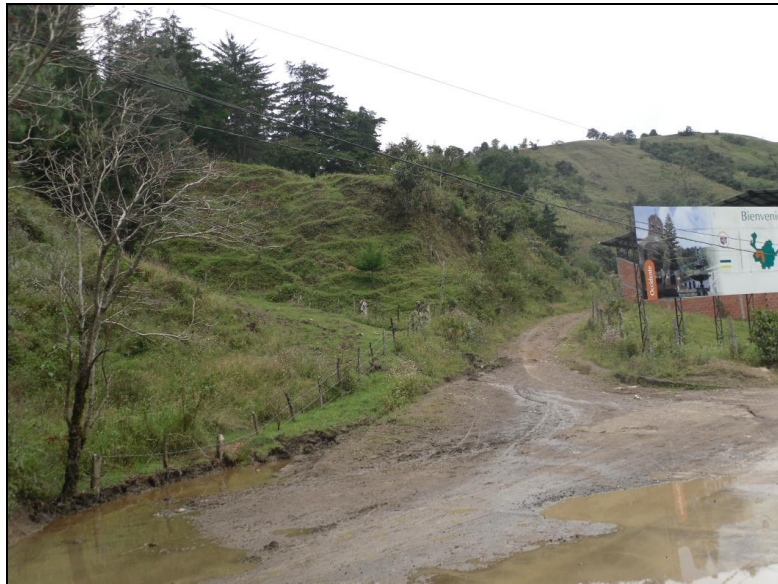
Manejo Fotografía 3-14 Estado de las Vías – Vía a Cañasgordas

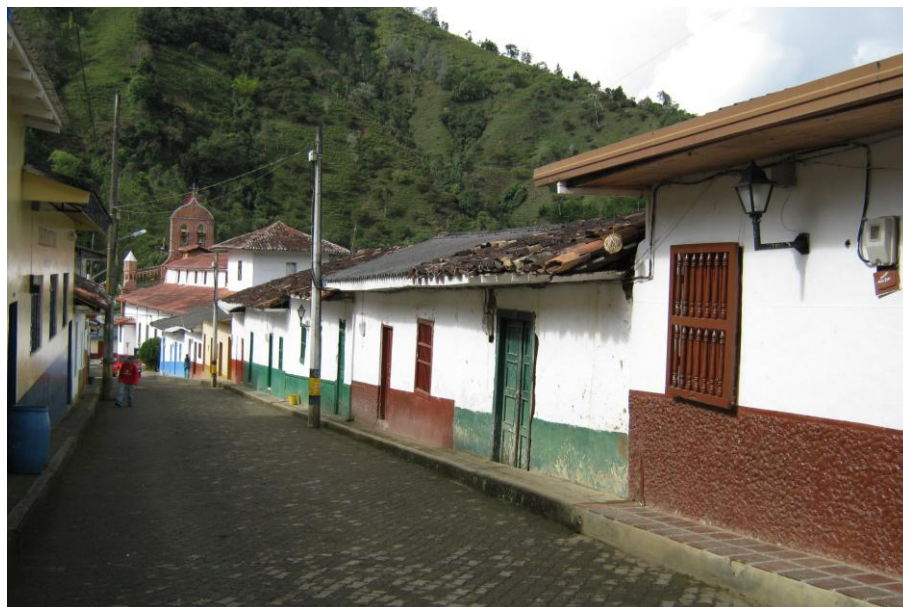
Muchas de las edificaciones son estructuras construidas sin intervención de profesionales en el diseño y construcción de las mismas, esto debido a la antigüedad de estas o a la necesidad de tenencia de una vivienda sin contar con los recursos necesarios para un proyecto de urbanización, en otras palabras, en general las construcciones fueron ejecutadas por los mismos habitantes, sin ningún tipo de estudios o seguimiento especializado, por tanto no cuentan con una adecuada planeación, poseen un proceso constructivo deficiente y carecen de normas sismoresistentes. Ver Fotografía 4 -7.

Por otra parte las viviendas fueron emplazadas directamente sobre el terreno, el cual es regularmente plano, donde predomina el relleno sobre el corte. Otro grupo de viviendas se cimentó sobre vigas de amarre o concreto ciclópeo.

Fotografía 4 - 7 Viviendas del Municipio de Abriaquí.

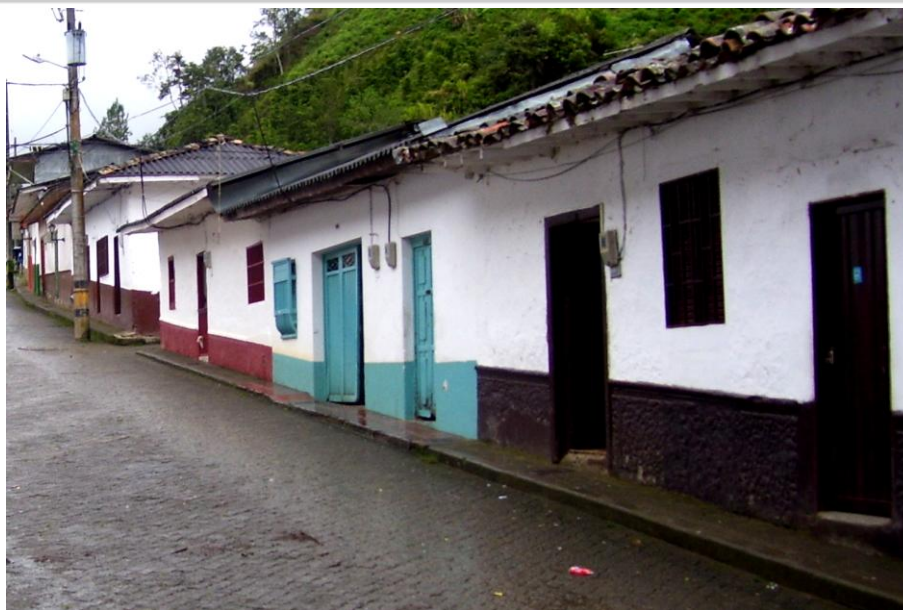
Los materiales de construcción que predominan en los muros o paredes son la Tapia pisada o adobe con un porcentaje superior al 50%, estos predios se encuentran ubicados en su mayoría en el centro histórico del Municipio y son estructuras antiguas; En segundo lugar, aproximadamente el 27% de las viviendas tiene muros en mampostería (bloque o ladrillo) y son estructuras más recientes; Finalmente, barrios como el Porvenir u otras pocas viviendas en la periferia tienen muros prefabricados, que correspondería a un 15% de las viviendas del casco urbano. Ver Grafica 4-3. El porcentaje restante que corresponde casi al 5%, los muros son de otro material como madera, bahareque o de recuperación.

Fotografía 4 - 8 Viviendas en Tapia Pisada, Adobe.

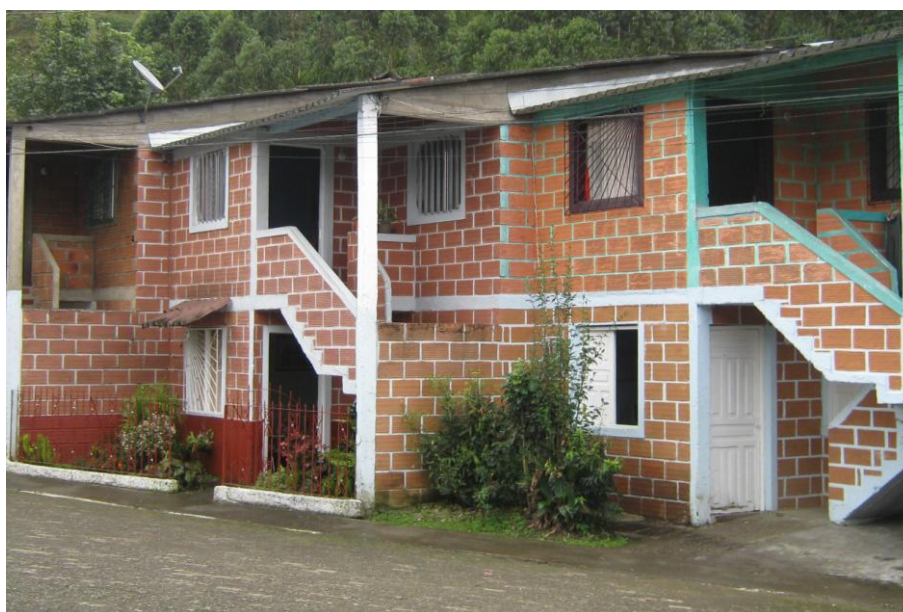
Fotografía 4 - 9 Viviendas en Mampostería.

La mayoría de estas unidades residenciales son de 1 piso, y cuentan con una estructura de techo en madera o en algunos casos metálica, con una cubierta en teja de barro o de asbesto cemento.

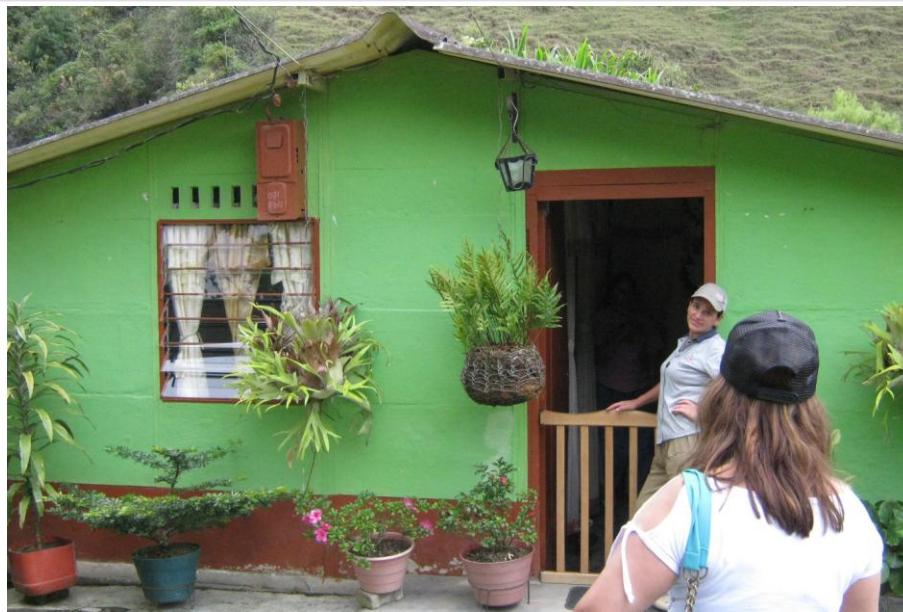
Fotografía 4 - 10 Viviendas con muros Prefabricados.

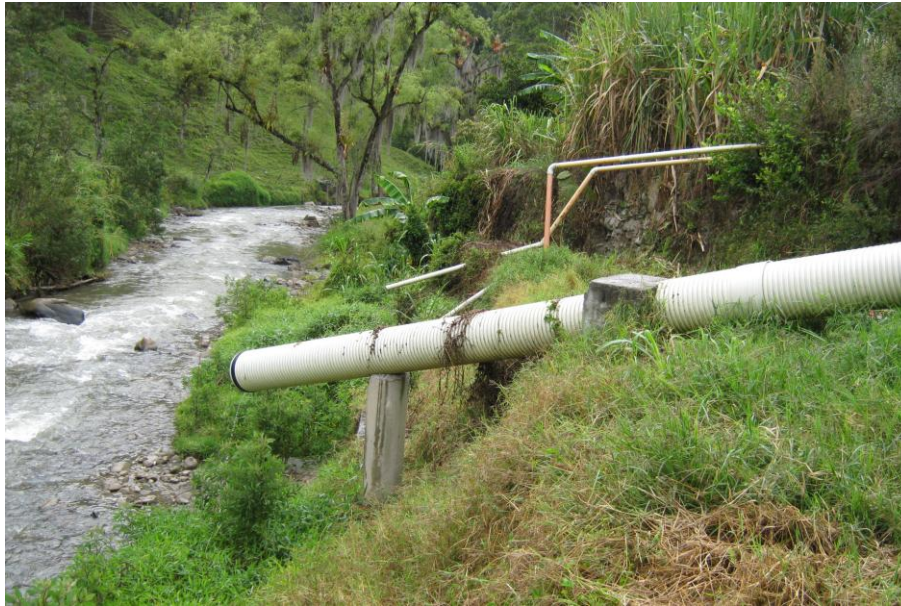
Fotografía 4 - 13 Disposición final de aguas lluvia y servidas en el Municipio de Abriaquí.
