## **LÍNEA BASE DE INFORMACIÓN SECUNDARIA**

**Consultoría de los estudios de diseño del sistema de alerta temprana para avenidas torrenciales y crecientes súbitas generadas por precipitaciones de la microcuenca de los ríos Mulato, Sangoyaco, quebradas Taruca y Taruquita del municipio de Mocoa, en el marco de las declaratorias de calamidad pública y desastre del Municipio de Mocoa - Putumayo, debidas al evento presentado el 31 de marzo de 2017.**

**UNIDAD NACIONAL PARA LA GESTIÓN DEL RIESGO DE DESASTRES  
PONTIFICIA UNIVERSIDAD JAVERIANA  
Bogotá D.C., 2018**

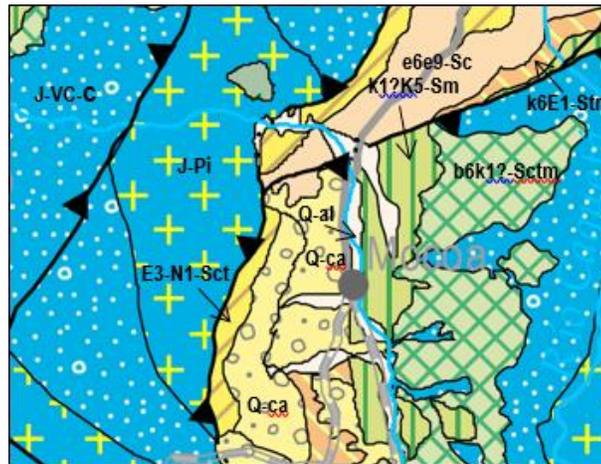
**Figura 3-1.** Ubicación del municipio de Mocoa en el Atlas geológico de Colombia. Fuente: modificado de SGC (2015)

La Figura 3-1 indica que la región de Mocoa está estructuralmente limitada al occidente por una importante falla de carácter inverso convergencia hacia el Este. Esta falla separa formaciones ígneas del Jurásico de las formaciones sedimentarias terciarias.

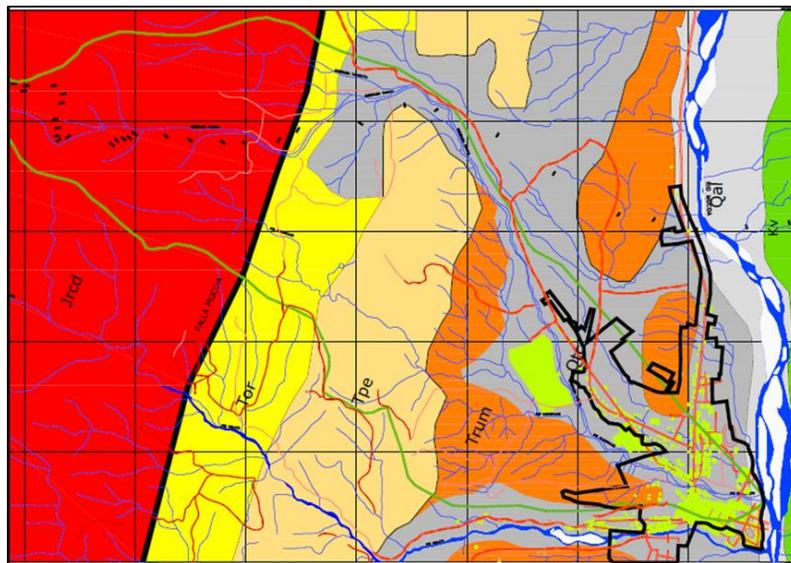
**Figura 3-2.** Mapa geológico de Corpoamazonia. Fuente: Jojoa (2003)

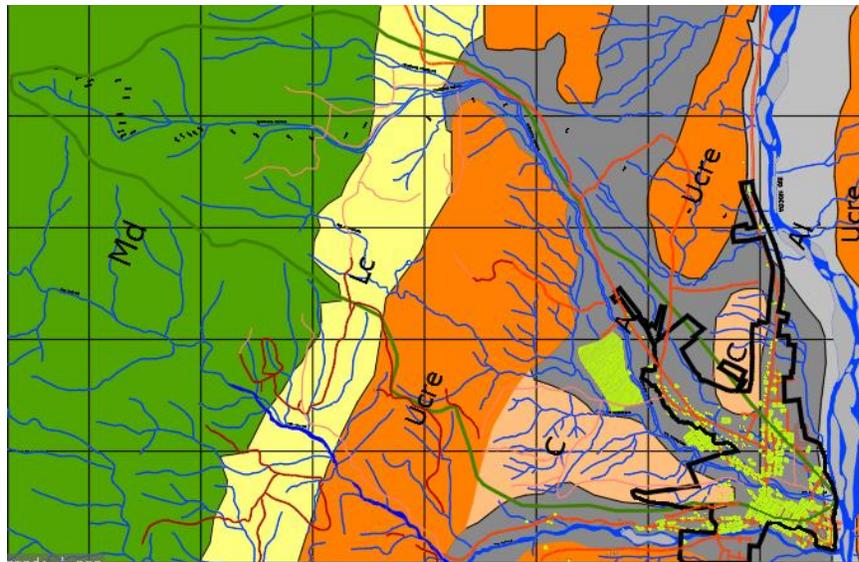
**Figura 3-3.** Mapa geomorfológico de Corpoamazonía. Fuente: Jojoa (2003)

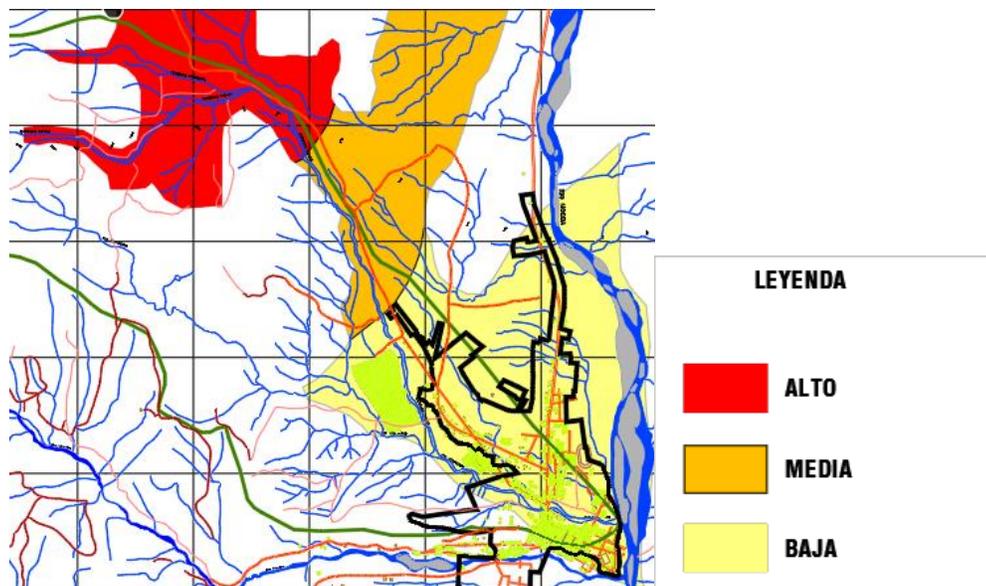
**Figura 3-4.** Mapa de amenaza por flujos de detritos de Corpoamazonia. Fuente: Jojoa (2003)

Las visitas de campo realizadas por Jojoa (2003) han confirmado la presencia de un gran número de eventos fluvio-torrenciales ocurridos en el pasado que depositaron grandes bloques (hasta de 12m de diámetro), producto de las fuertes precipitaciones y las altas pendientes (>45% o >24 grados) de las zonas montañosas. El mapa de amenaza por flujos de detritos (Figura 3-4) subdivide las cuencas de las quebradas Taruca y Taruquita en tres áreas de amenaza alta, media y baja. Es importante resaltar que, en este mapa, el área urbana de Mocoa es clasificada como un área de amenaza baja. Sin embargo, Jojoa aclara que, considerando el tamaño de grandes bloques encontrados en la parte más distal del abanico (producto de diferentes eventos), no se excluye que en futuro flujos de detritos de gran magnitud puedan afectar el área clasificada como de amenaza baja.

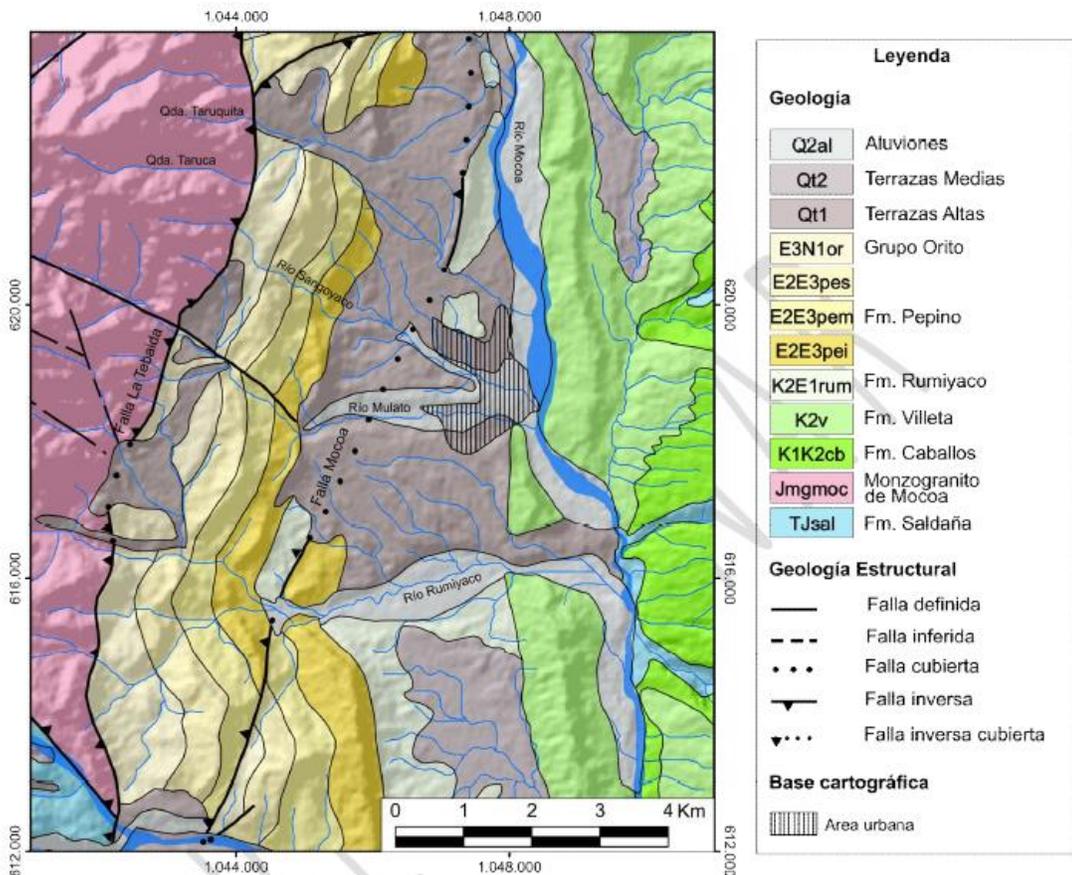
El marco geológico se presenta en la Figura 3-5. El área está dominada al occidente por la presencia del Monzogranito de Mocoa, de edad jurásica, caracterizado por pendientes abruptas y compuesto por un amplio rango de rocas granitoides con zonas pegmatíticas. Las rocas de este cuerpo ígneo se encuentran altamente fracturadas y meteorizadas debido al control tectónico de la Falla La Tebaida y al clima de la región. Estas condiciones han favorecido el desarrollo de suelos residuales, procesos de erosión y fenómenos de remoción en masa (deslizamientos, caídas de rocas, flujos y flujos de detritos), con el principal material aportante siendo constituido por arena, bloques y en menor proporción arcilla.

**Figura 3-5.** Mapa Geológico a escala 1:100,000. Fuente: SGC (2017a), modificado de Núñez (2003).

Las fallas La Tebaida y Mocoa son las principales discontinuidades tectónicas de la región. La primera delimita al este las rocas del Batolito de Mocoa, la segunda está cubierta en su mayoría por depósitos de abanico fluvio-torrencial. Se destacan algunas discontinuidades transversales (parte de estas son lineamientos fotogeológicos) en el sector medio-alto del río Mulato (Figura 3-5).

El rasgo estructural más importante del área de estudio es la presencia de la Falla de Mocoa (corresponde a La Tebaida en la Figura 3-5 del SGC), de carácter inverso. Esta falla marca el límite de la cuenca sedimentaria petrolífera del Putumayo. En el área de estudio tiene dirección N40E y pone en contacto rocas ígneas del Triásico-Jurásico (Batolito de Mocoa) con rocas sedimentarias del Terciario (Formación Orito).

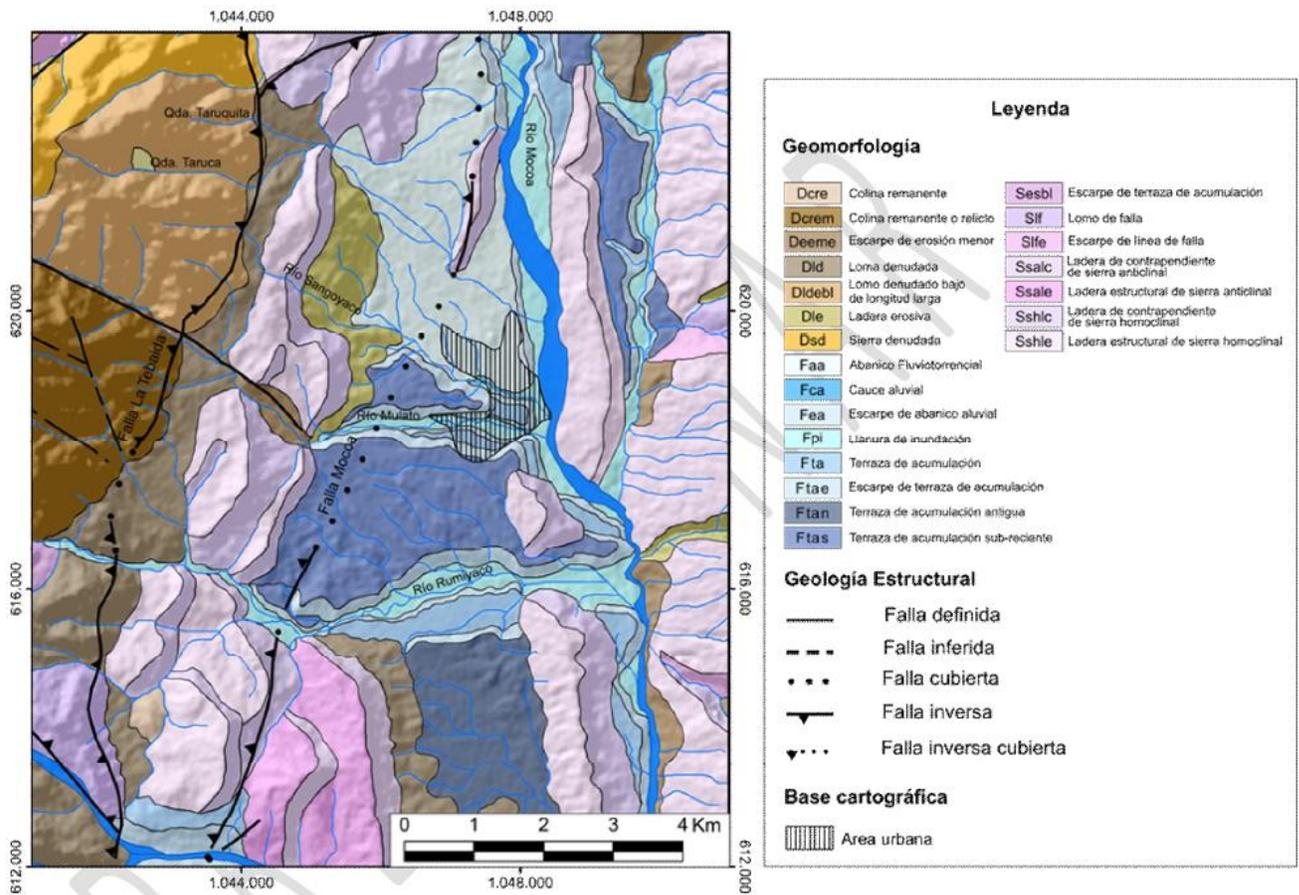
Las unidades geomorfológicas se presentan en la Figura 3-6 (SCG, 2014). Se destacan tres grandes grupos: las unidades con tonalidades café suelen asociarse a procesos erosivos (e.g. escarpe de erosión, loma desnuda, ladera erosiva, entre otros), las unidades en tonalidades rosado a elementos estructurales (e.g. escarpe de falla, ladera estructural, entre otros) y las en el rango de los azules a geoformas deposicionales (i.e. cauce aluvial, abanico fluvio-torrencial, varios niveles de terrazas, etc.). En el mapa se observa que el área urbana de Mocoa está ubicada sobre un abanico fluvio-torrencial compuesto, es decir formado por diferentes eventos torrenciales históricos.

**Figura 3-6.** Mapa Geomorfológico a escala 1:100,000. Fuente: SGC (2014).

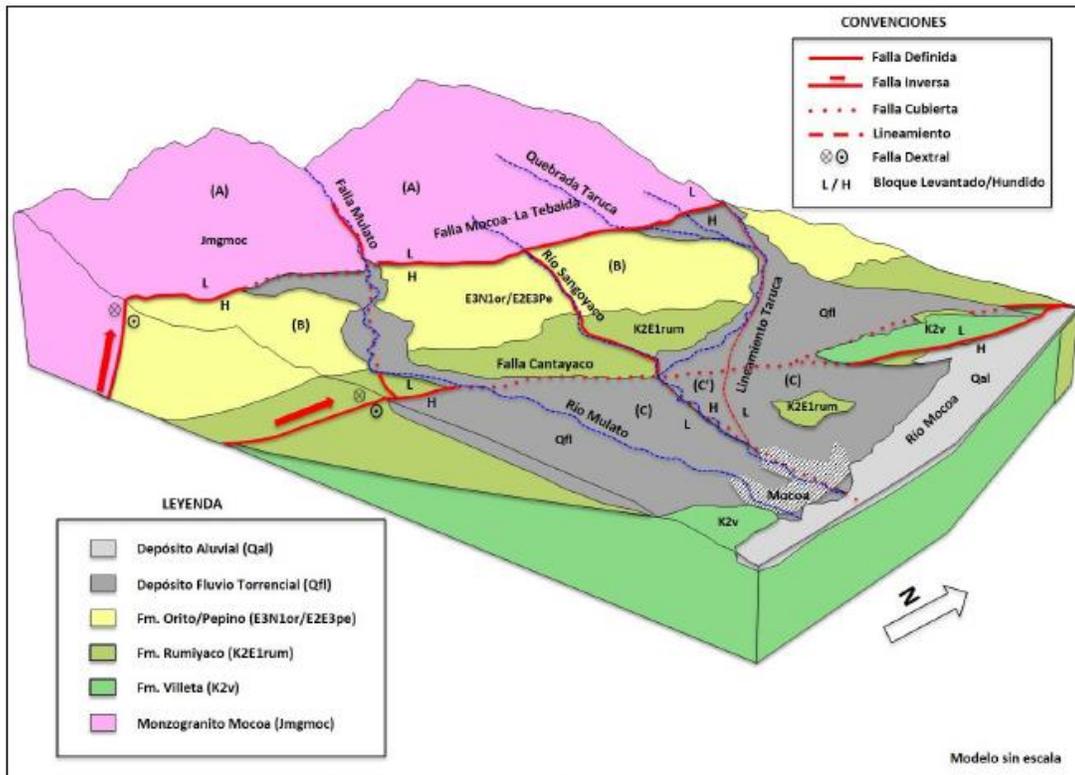
Los principales lineamientos tectónicos presentes en el área son la Falla Mocoa-La Tebaida, Cantayaco, Churumbelo, Mulato y los lineamientos de las quebradas Taruca y el río Sangoyaco (SGC, 2017b). Estos se muestran en la Figura 3-7 y en el Anexo 5.

Figura 3-7. Bloque diagrama con las relaciones estructurales entre las diferentes unidades. Fuente: SGC (2017).

Otra estructura tectónica que afecta extensivamente el área de estudio de NE a SW es la Falla de Cantayaco, también de carácter inverso, que levanta el bloque (B) con respecto al bloque (C) (Figura 3-7). La Falla Mocoa-La Tebaida y la Falla de Cantayaco reflejan un sistema compresivo con dirección NW-SE.

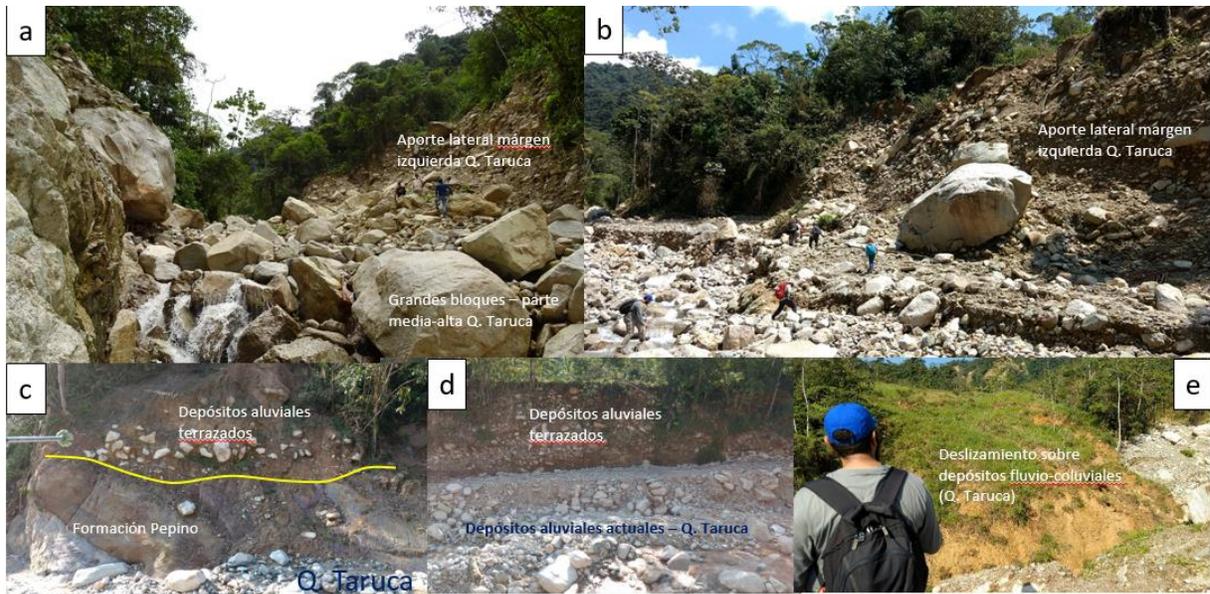
**Figura 3-8.** Aportes de materiales para los flujos de detritos (a,b). Depósitos aluviales terrazados (c, d). Deslizamiento con parcial represamiento del cauce (e). Fuente: propia.

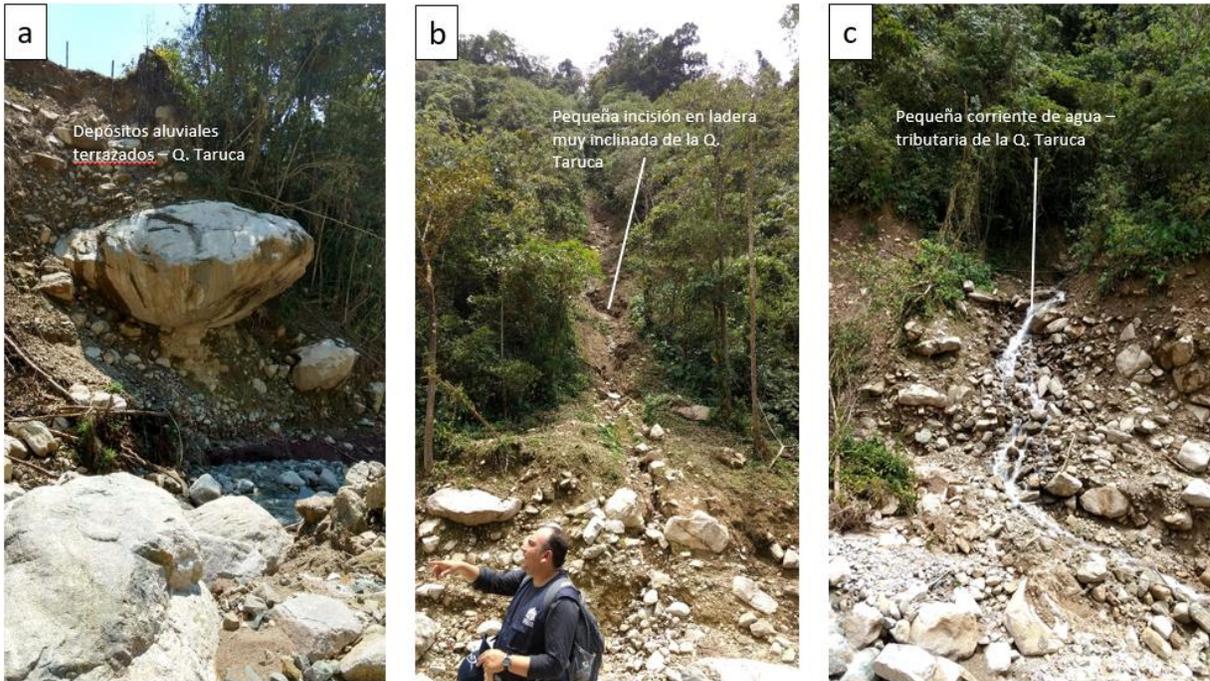
**Figura 3-9.** Depósito aluvial terrazado con grande bloque (a). Erosión concentrada en laderas (b). Tributario de la Taruca (c). Fuente: propia.

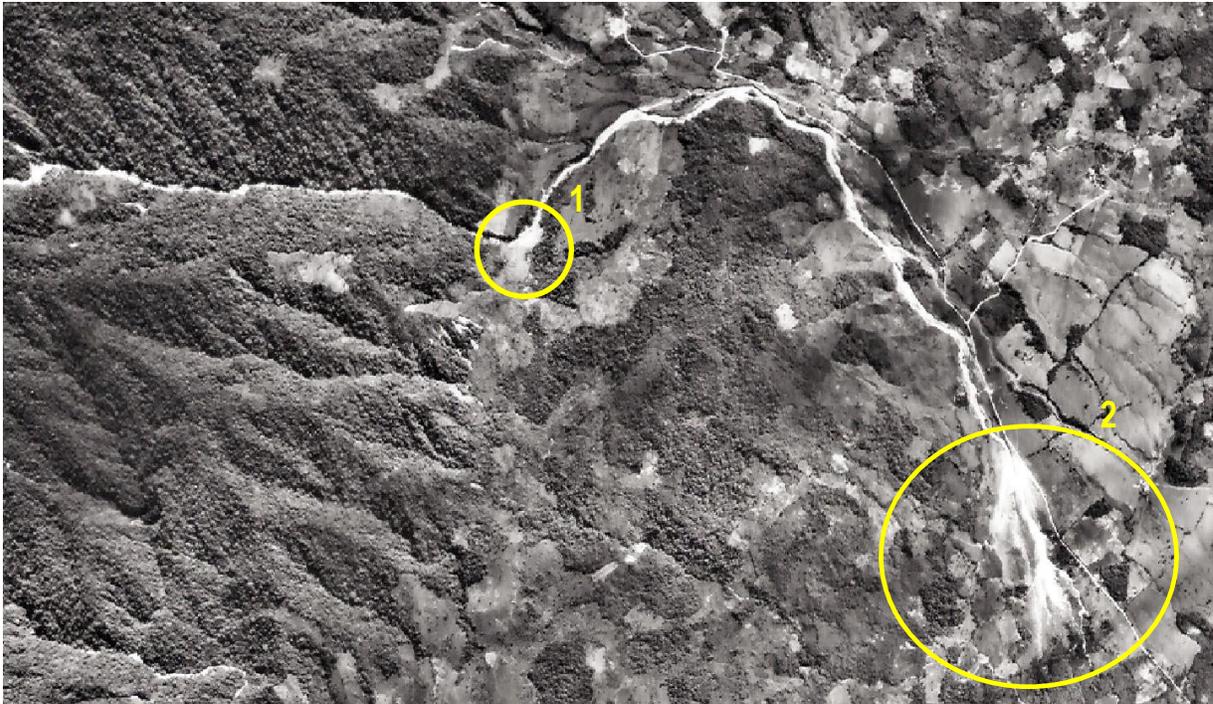
**Figura 3-10.** Fotografía aérea del 1962: (1) Deslizamiento en depósitos fluvio-coluviales en la curva de la Q. Taruca; (2) límite sur del flujo de detritos ocurrido en 1962. Fuente fotografía: IGAC.

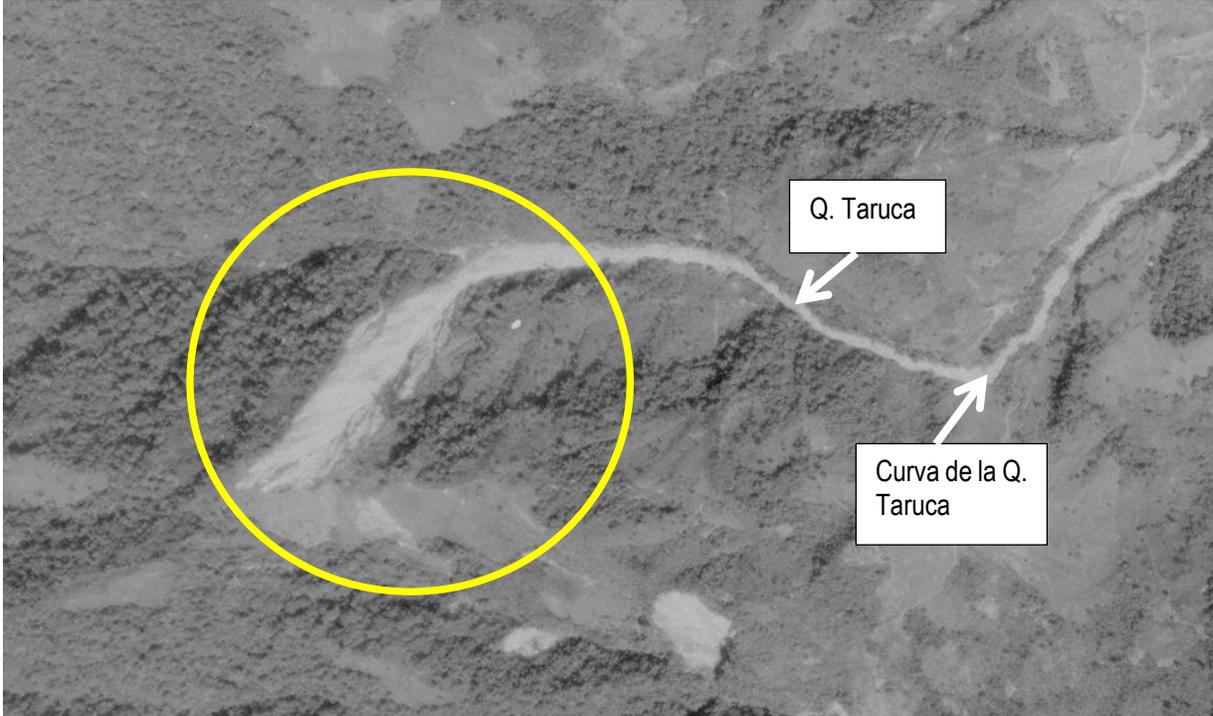
**Figura 3-11.** Grande proceso de inestabilidad-flujo en la Q. Taruca. Fecha de la imagen: 21 enero 1984. Fuente: IGAC.

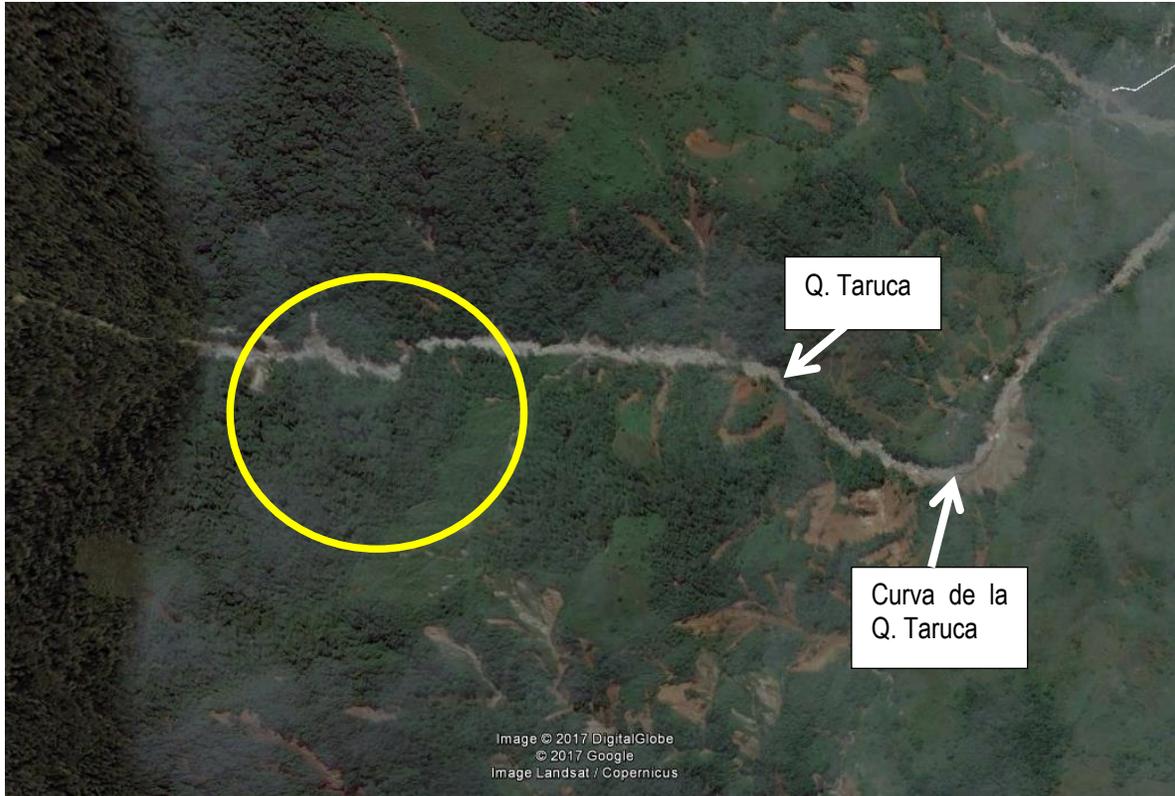
**Figura 3-12.** Quiescente proceso de inestabilidad-flujo en la Q. Taruca. Fecha de la imagen: 4 abril de 2017. Fuente: Google Earth.

Las Figura 3-12 y 3-13 muestran también un área con una elevada densidad de deslizamientos, esencialmente tipo flujo, que se activaron durante el evento de marzo de 2017, en las quebradas Taruca y Sangoyaco. Esta área corresponde a una franja altamente fracturada y meteorizada del Batolito de Mocoa. Similarmente a la foto del

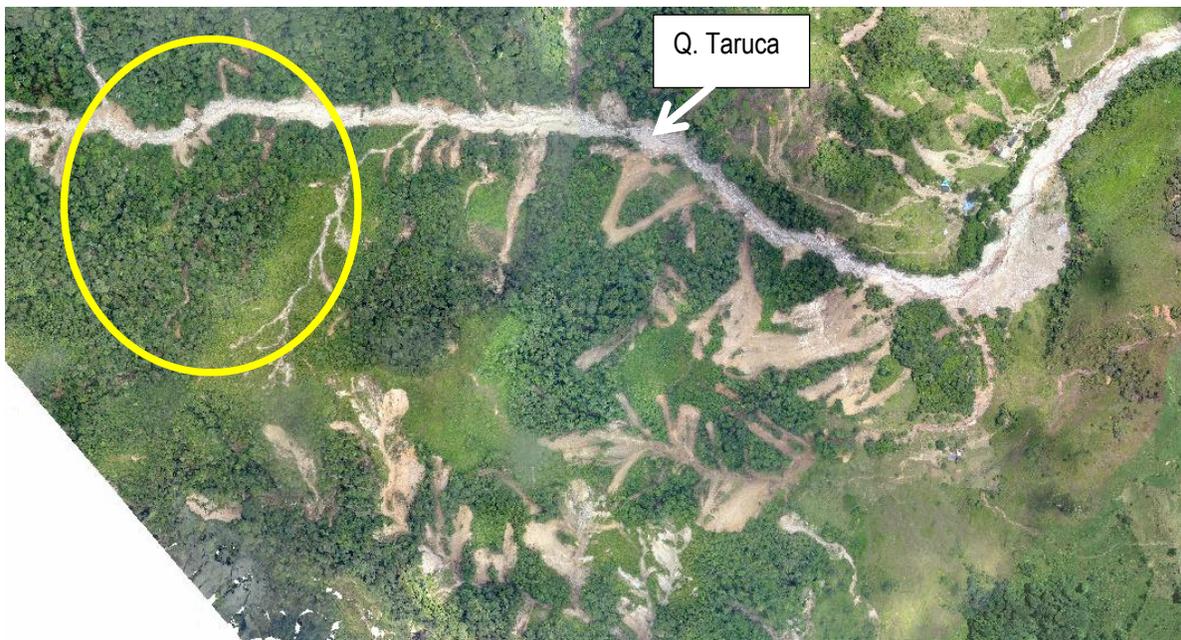
**Figura 3-13.** Quiescente proceso de inestabilidad histórico en la Q. Taruca. Nótese la presencia de numerosos deslizamientos en la cuncas de la Q. Taruca y en la parte alta de la Q. Sangoyaco, que se activaron durante el evento del 31 de marzo de 2017. Fecha de la imagen: 4 abril de 2017.

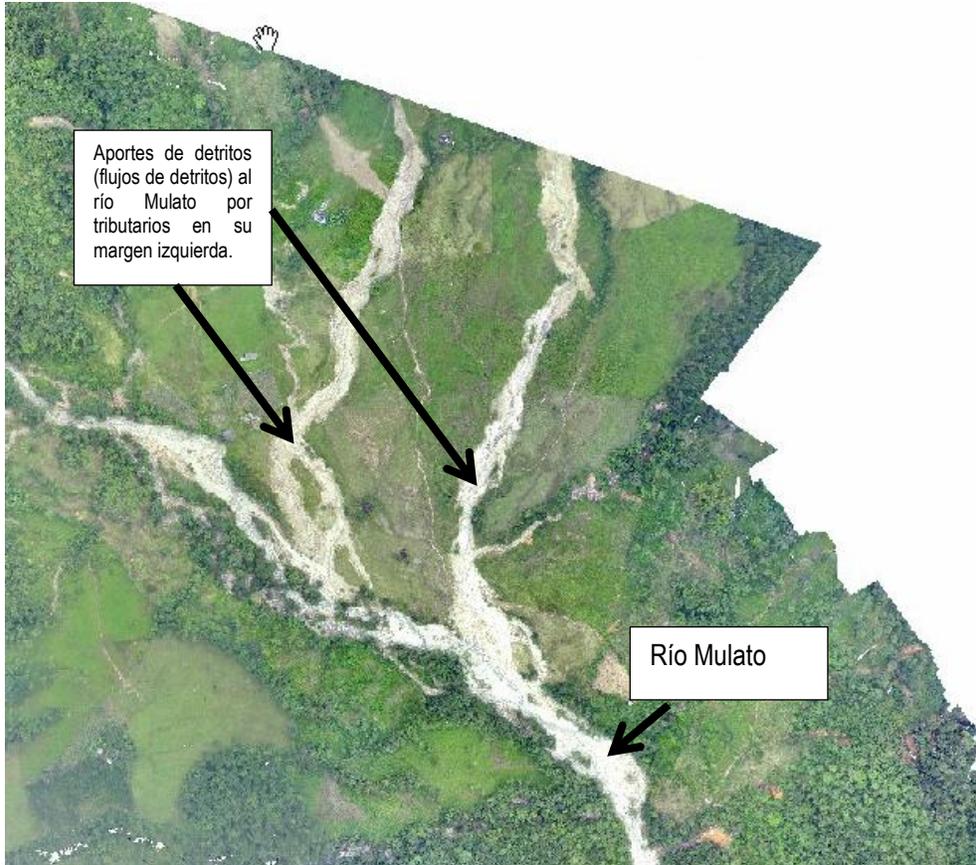
La Figura 3-14 abajo indica otro importante proceso de aporte de materiales (suelo y bloques) al río Mulato por parte de dos tributarios que drenan en la margen izquierda de este río. Estos flujos de detritos fueron iniciados por deslizamientos ocurridos a mayores elevaciones.

**Figura 3-14.** Tributarios en la margen izquierda del río Mulato que aportaron importantes flujos de detritos durante el evento del 31 de marzo. Fecha de la imagen: 4 abril de 2017.

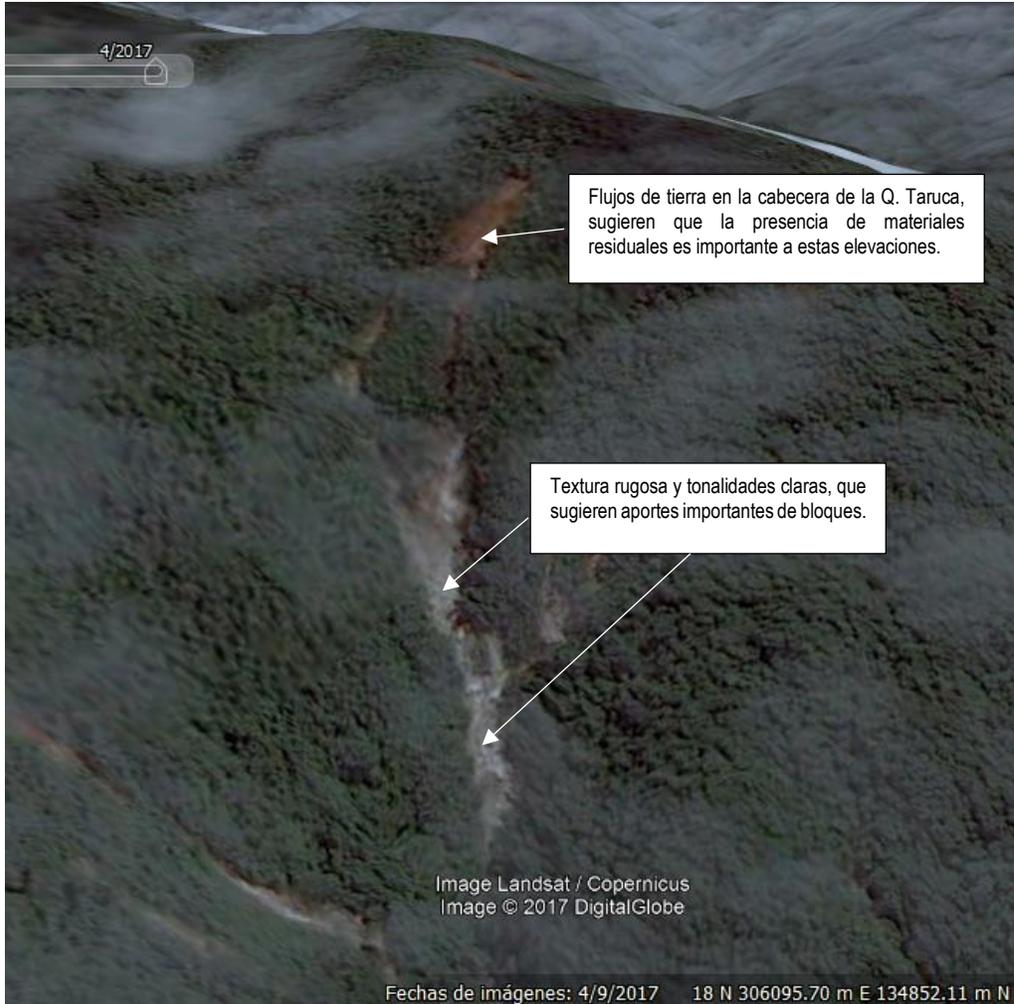
**Figura 3-15.** Cabecera de la quebrada Taruca y relativos procesos de inestabilidad/transporte. Fecha de la imagen: 9 abril de 2017. Fuente: Google Earth.

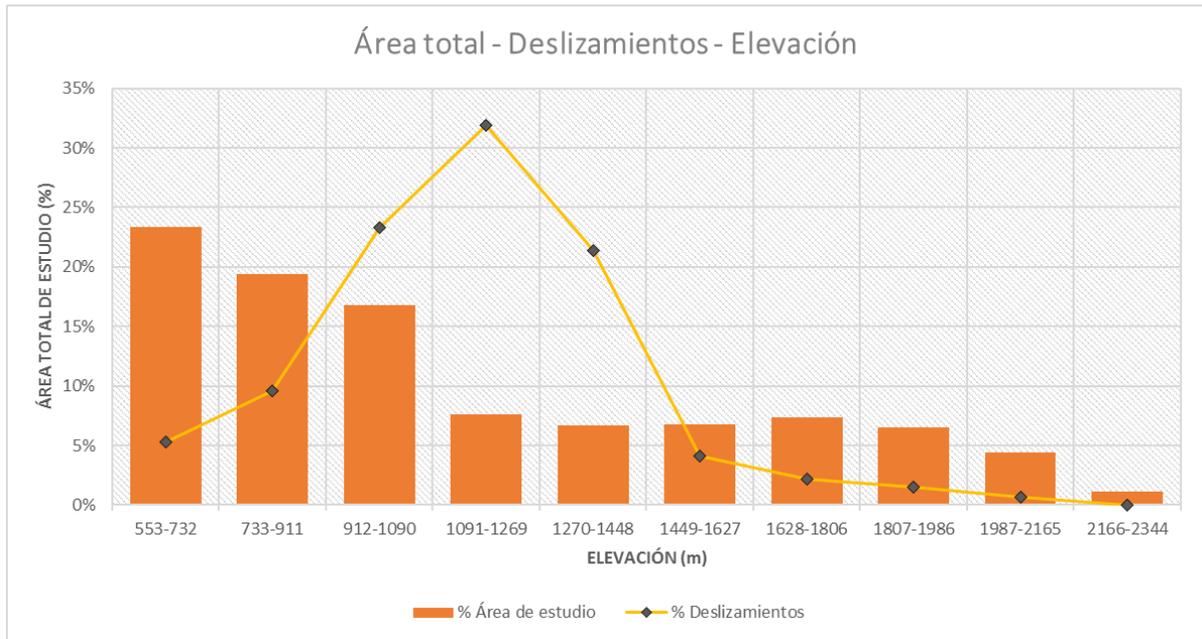
**Figura 3-16.** Variación del porcentaje de deslizamientos con las clases de elevación. Fuente: elaboración propia.

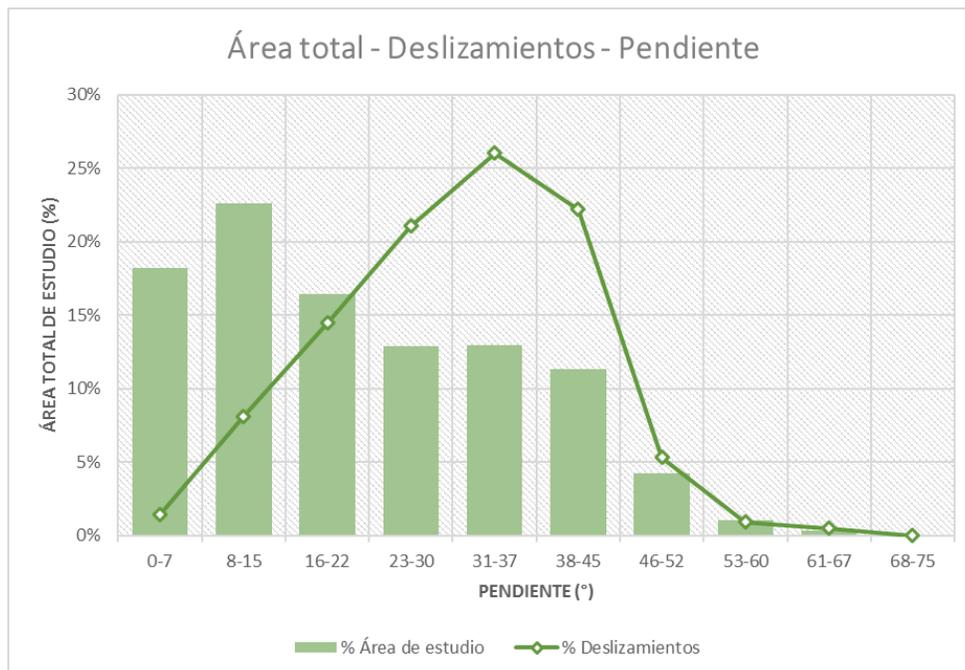
**Figura 3-17.** Variación del porcentaje de deslizamientos con las clases de pendiente. Fuente: elaboración propia.

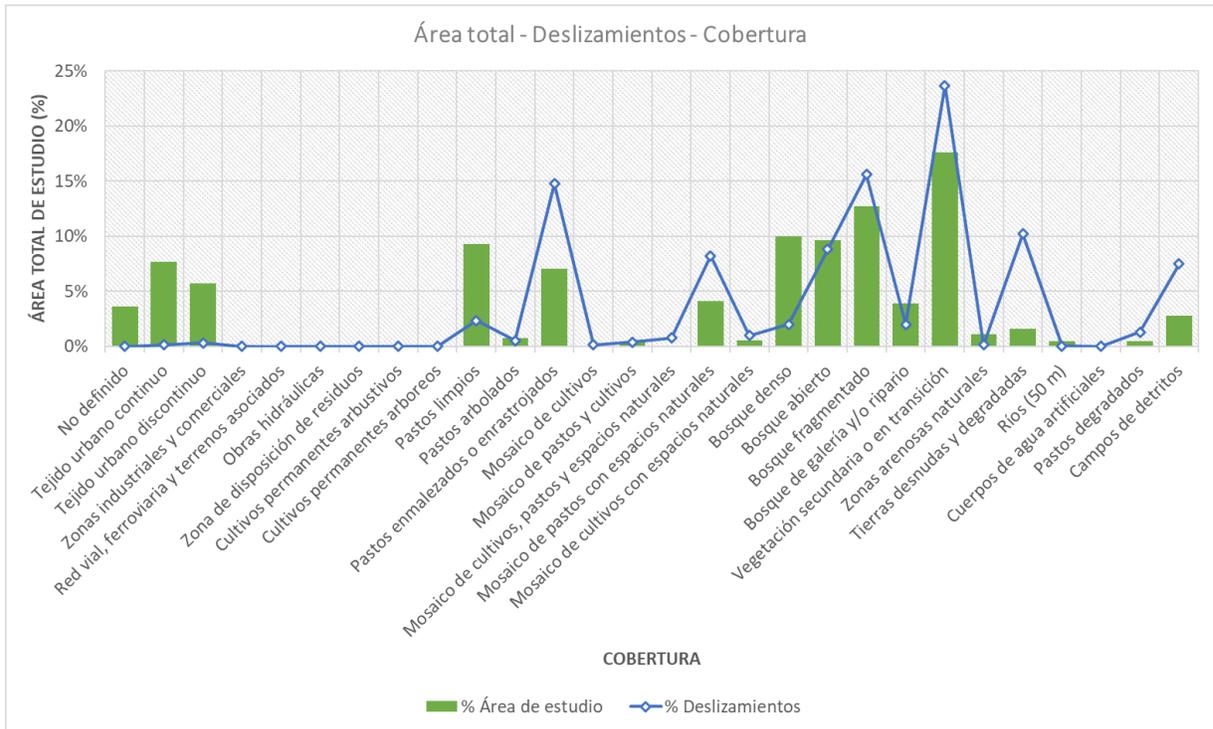
Figura 3-18. Variación del porcentaje de deslizamientos con las clases de cobertura. Fuente: elaboración propia.

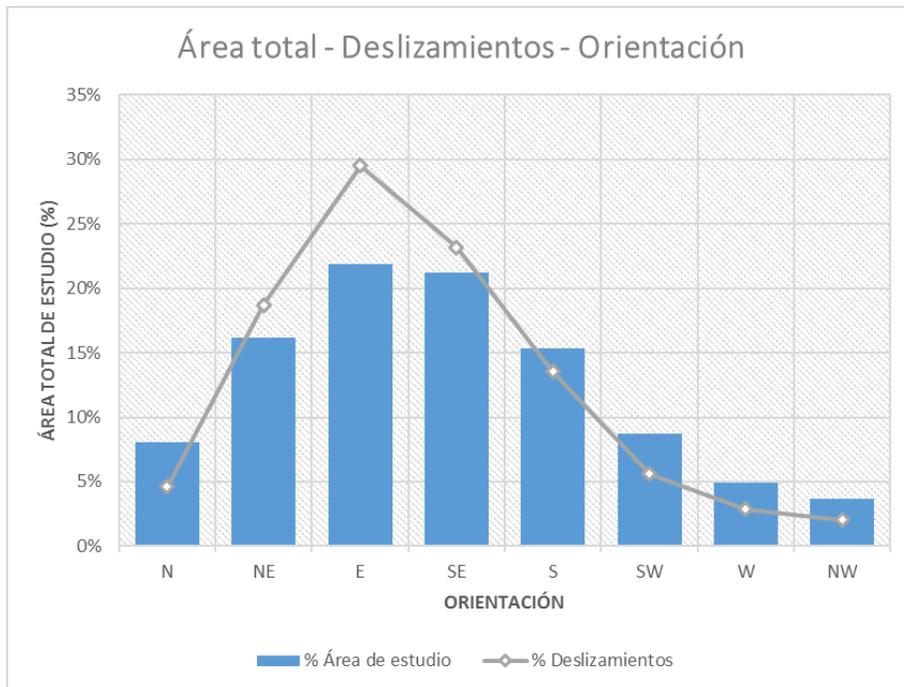
Figura 3-19. Variación del porcentaje de deslizamientos con la orientación. Fuente: elaboración propia.

Los deslizamientos resultan orientados predominantemente hacia E y SE (53% del área total de deslizamientos) debido a que la mayoría de las laderas están inclinadas en estas direcciones. Sin embargo, existe un porcentaje significativo de deslizamientos (32%) orientados hacia NE y S (Figura 3-20). Como era de esperarse, la totalidad de los deslizamientos ocurren en laderas convexas (53%) y cóncavas (47%), (Figura 3-21).

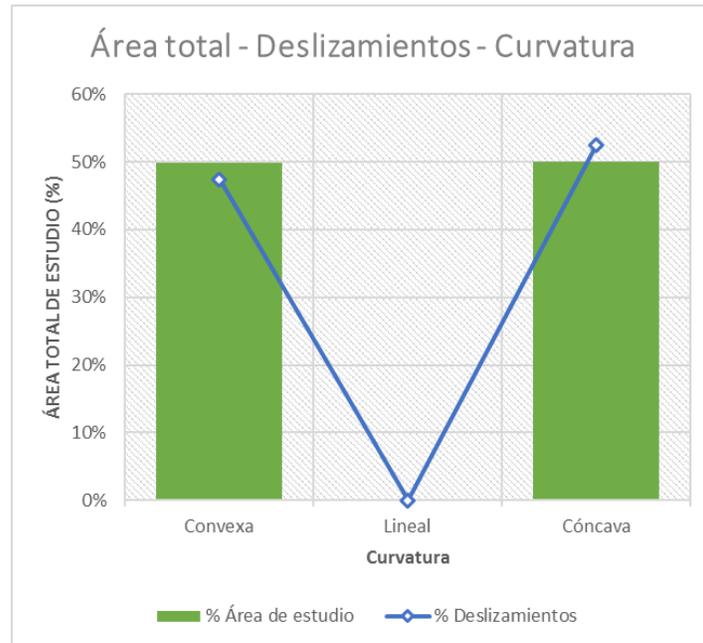
**Figura 3-20.** Variación del porcentaje de deslizamientos con el tipo de curvatura. Fuente: elaboración propia.

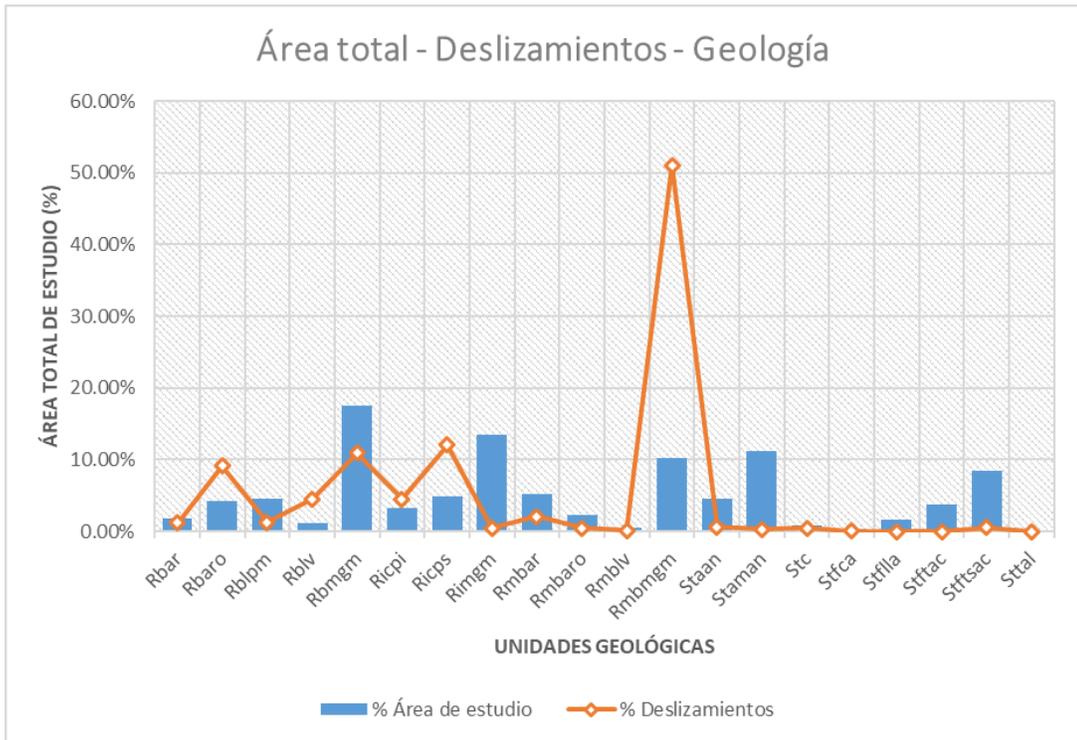
**Figura 3-21.** Variación del porcentaje de deslizamientos con el tipo de unidad geológica. Fuente: elaboración propia.

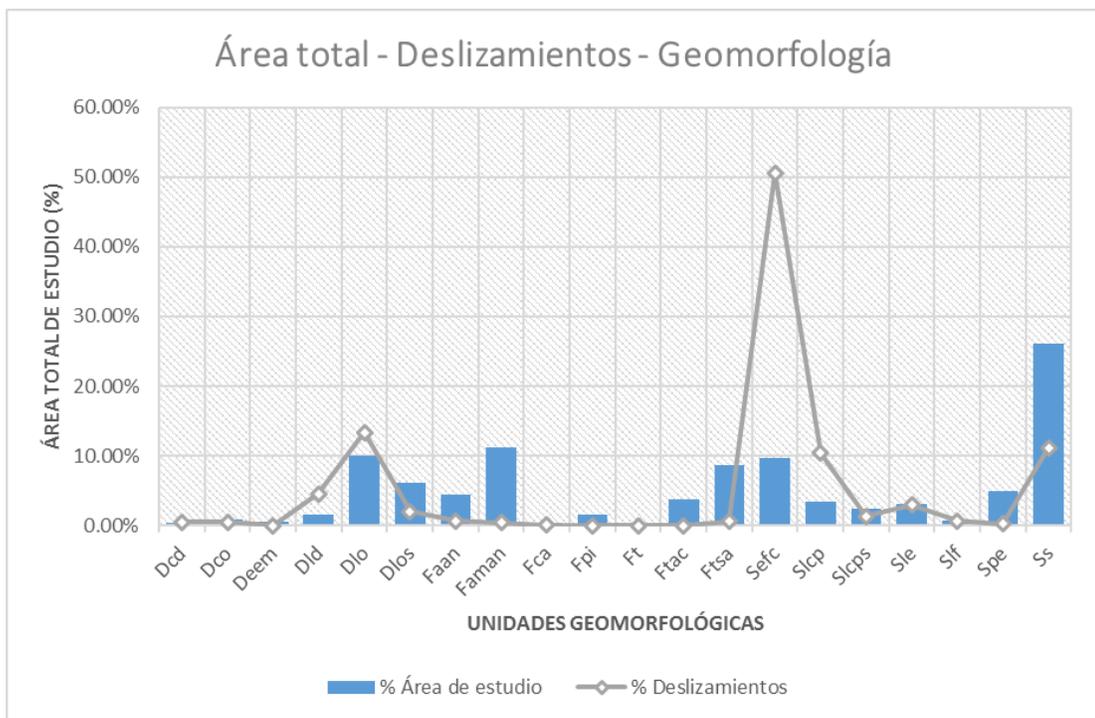
**Figura 3-22.** Variación del porcentaje de deslizamientos con el tipo de unidad geomorfológica. Fuente: elaboración propia.

La distribución de deslizamientos con respecto a las subunidades geomorfológicas identificadas por el SGC (2017b) (Figura 3-2222 y Anexo 3), refleja el factor geológico. De hecho, existen dos máximos de frecuencia, uno (51%) ubicado en la subunidad Sefc, es decir el *espolón facetado* que representa las rocas muy fracturadas del Batolito de Mocoa controladas por la falla Mocoa-La Tebaida, y el segundo (13%) ubicado en la subunidad Dlo, es decir *ladera ondulada* típica de afloramientos de rocas arcillosas del Grupo Orito y de rocas de la Formación Pepino Miembro Inferior. Otros porcentajes significativos son asociados a la unidad “Ss” (11%), *sierras estructurales*, que representan las rocas de baja e intermedia calidad del Monzogranito de Mocoa y a la unidad “Slcp” (10%), *ladera de contrapendiente*, geoforma presente en los afloramientos de rocas de calidad intermedia de conglomerados de la formación Pepino Miembro Superior y rocas de baja calidad de lodolitas de la formación Villeta.

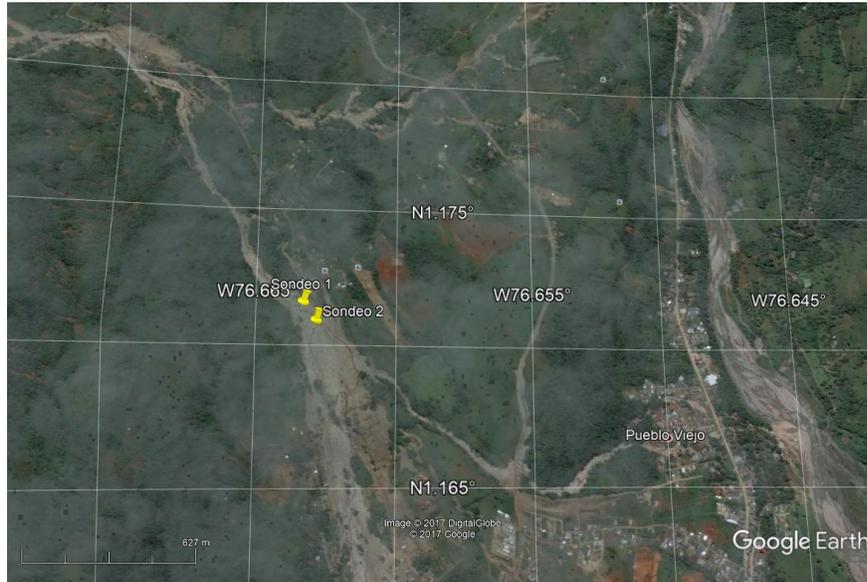
**Figura 5-1.** Localización sondeos realizados en la Quebrada Taruca. Fuente: Elaboración propia. Imagen tomada de GOOGLE EARTH.

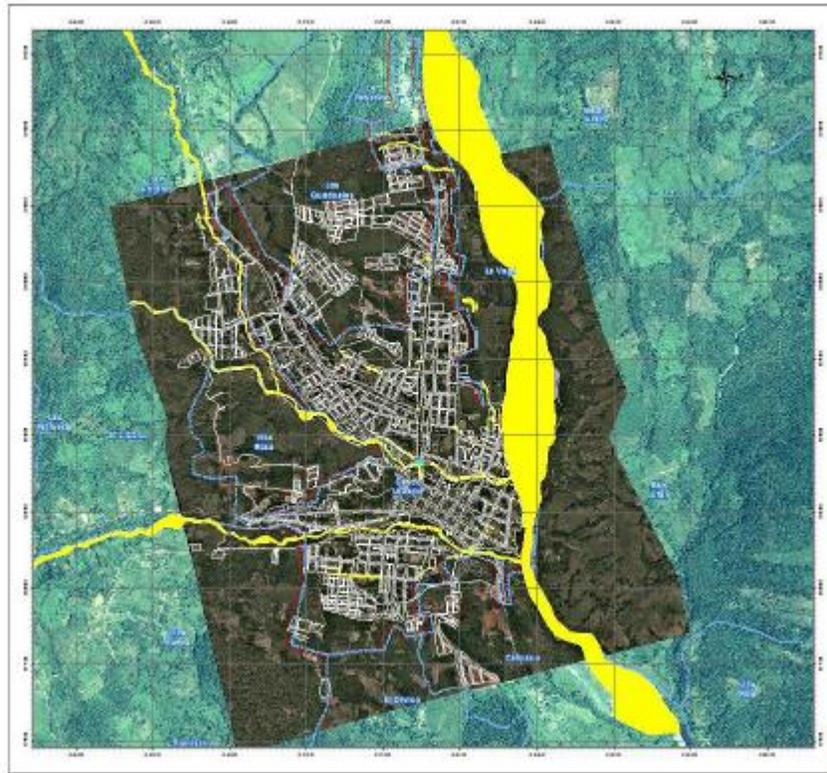
**Figura 5-4.** Localización de amenaza por inundación. Fuente: (Guzman & Barrera, 2014)

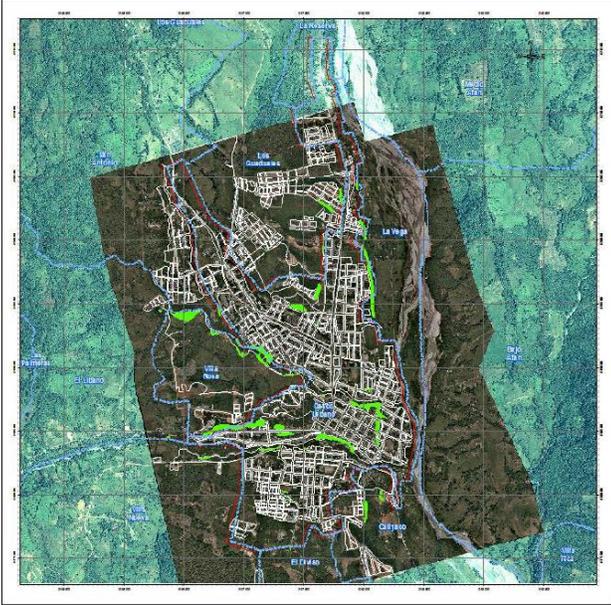
**Figura 5-5.** Localización amenaza por movimientos en masa. Fuente: **(Guzman & Barrera, 2014)**

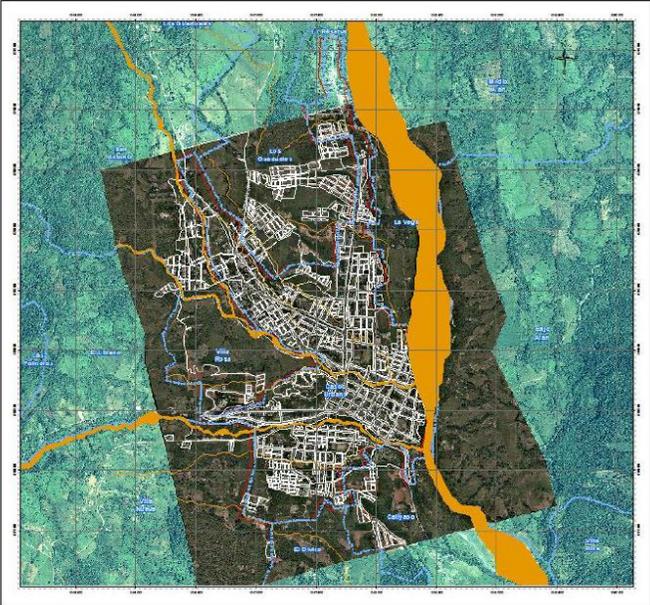
**Figura 5-6.** Localización de amenaza por socavación de orillas y profundización de cauces. Fuente: **(Guzman & Barrera, 2014)**

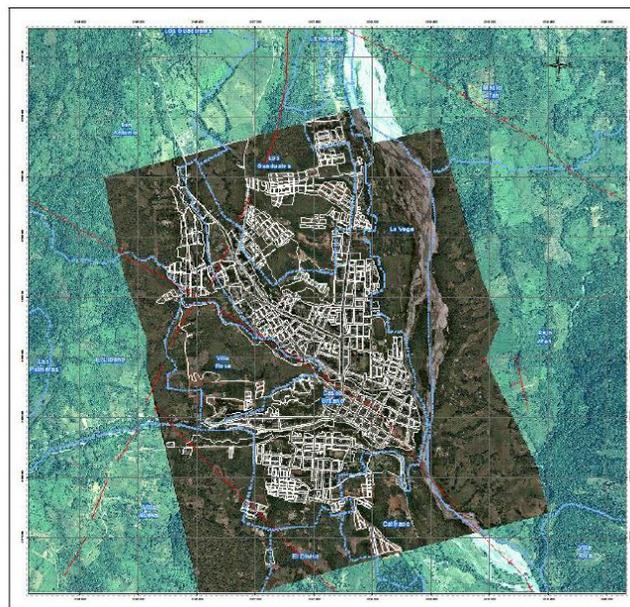
**Figura 5-7.** Localización de amenaza por fallas geológicas. Fuente: (Guzman & Barrera, 2014)

Mocoa se encuentra en la zona de piedemonte, bajo una geología estructural muy compleja con una serie de fallas mostradas en la Figura 5-7. Se destacan las fallas de La Tebaida, Churumbelo y Mocoa. En la visita a campo se realizada en septiembre de 2017 se identificó el cambio del relieve y las geoformas, así como la calidad de los materiales que afloran en la zona de la falla de La Tebaida. Los materiales granodioríticos que definen la parte alta de las cuencas, con pendientes superiores a los 45°, se ven fuertemente diaclasados por la presencia de la falla, lo cual facilita la caída de bloques de diversos tamaños, variando entre 1.0 y 10.0 m de diámetro promedio.

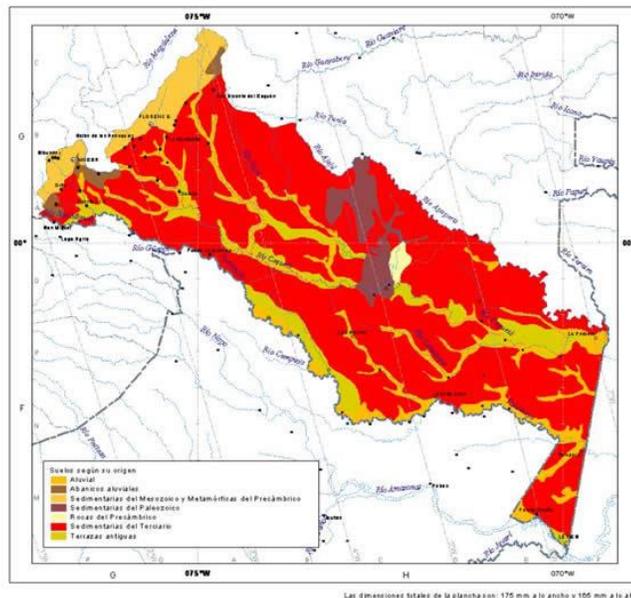
**Figura 5-8.** Tipos de suelo en región sur amazónica.

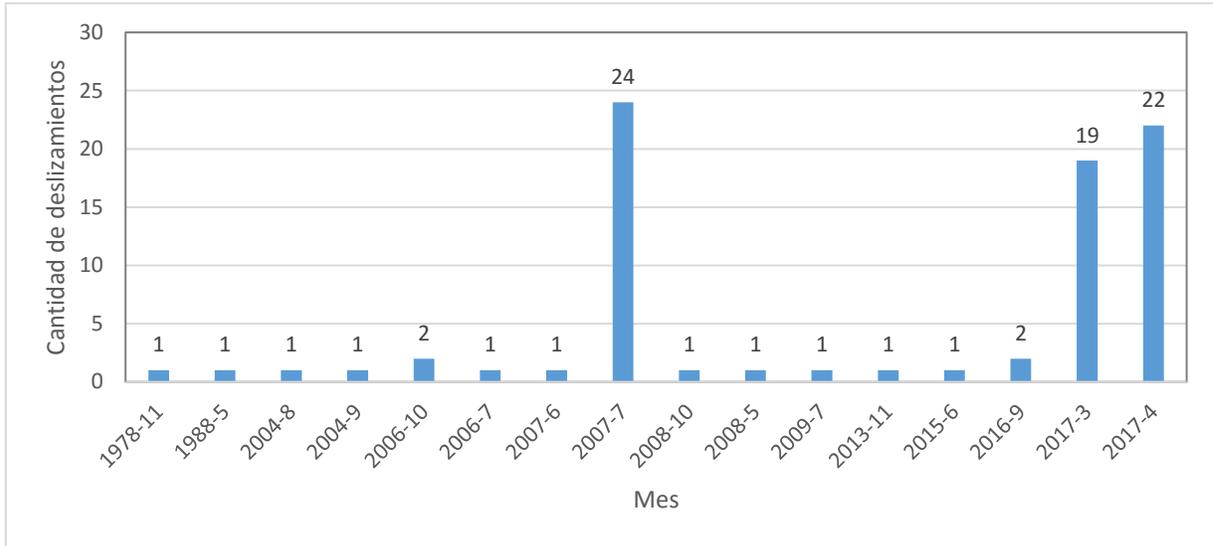
**Figura 5-9.** Inventario de ocurrencia mensual de deslizamientos, período 1978-2017. Fuente: (SIMMA)
