## **LÍNEA BASE DE INFORMACIÓN SECUNDARIA**

**Consultoría de los estudios de diseño del sistema de alerta temprana para avenidas torrenciales y crecientes súbitas generadas por precipitaciones de la microcuenca de los ríos Mulato, Sangoyaco, quebradas Taruca y Taruquita del municipio de Mocoa, en el marco de las declaratorias de calamidad pública y desastre del Municipio de Mocoa - Putumayo, debidas al evento presentado el 31 de marzo de 2017.**

**UNIDAD NACIONAL PARA LA GESTIÓN DEL RIESGO DE DESASTRES  
PONTIFICIA UNIVERSIDAD JAVERIANA  
Bogotá D.C., 2018**

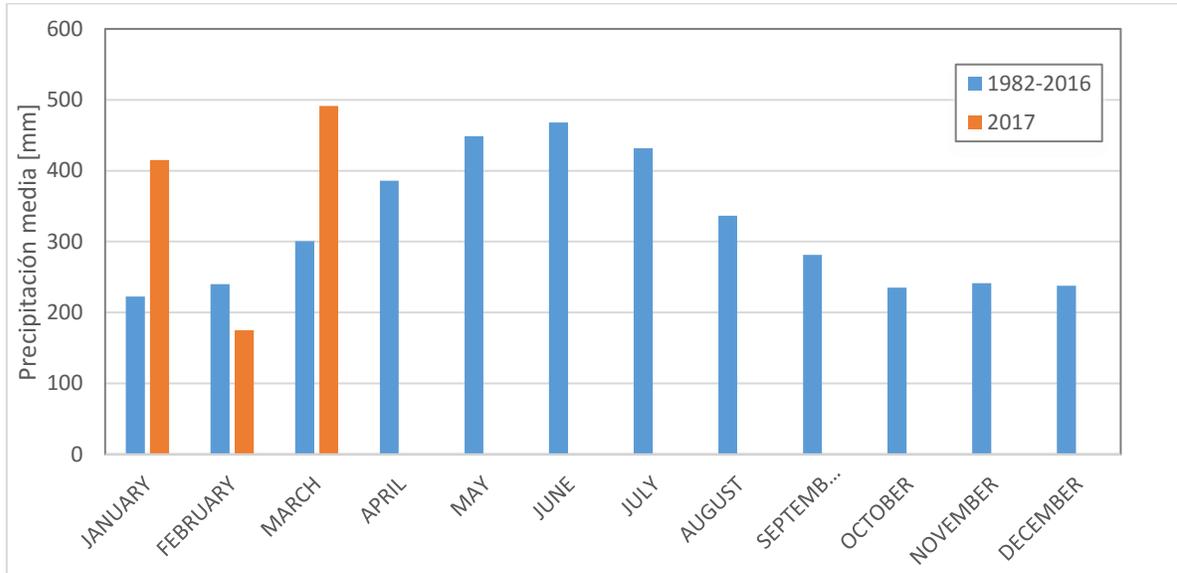
**Figura 5-11.** Estación Acueducto; precipitación promedio mensual multianual

En la Figura 5-11 también se incluye por separado los registros de precipitación en el 2017, donde se observa que la precipitación registrada estuvo por encima de los valores promedio históricos registrados en el mes de marzo. Este exceso de precipitación cercano al 66% en el mes de marzo, puede ayudar a explicar la gran cantidad de deslizamientos registrados en el evento de marzo de 2017 (Ver Figura 5-9).

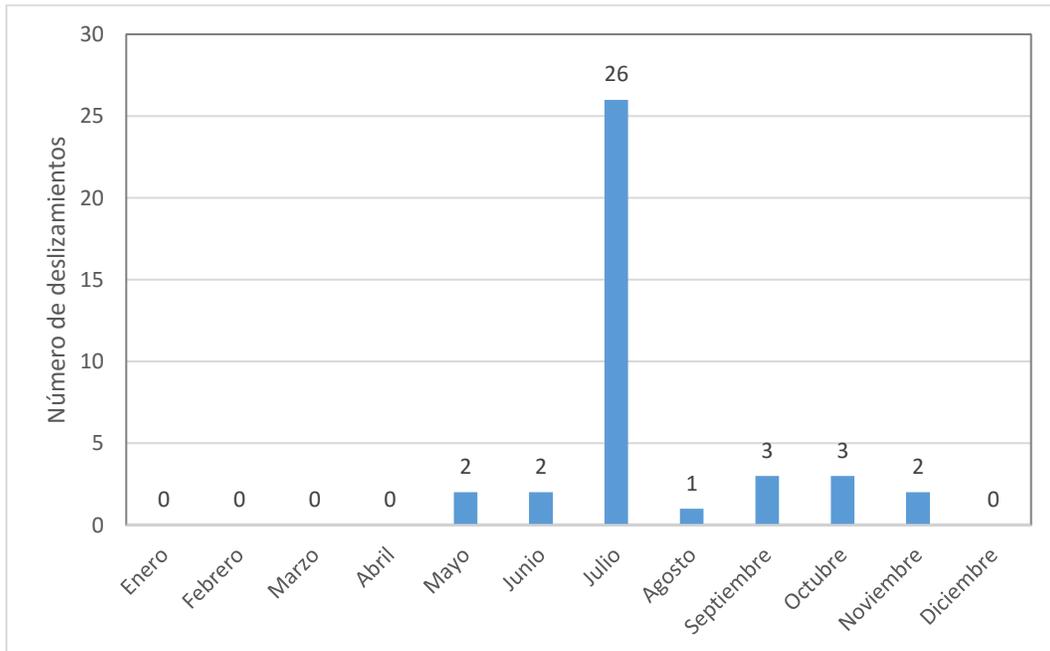
**Figura 5-12.** Frecuencia mensual de deslizamientos en la zona (SIMMA) 1978-2016

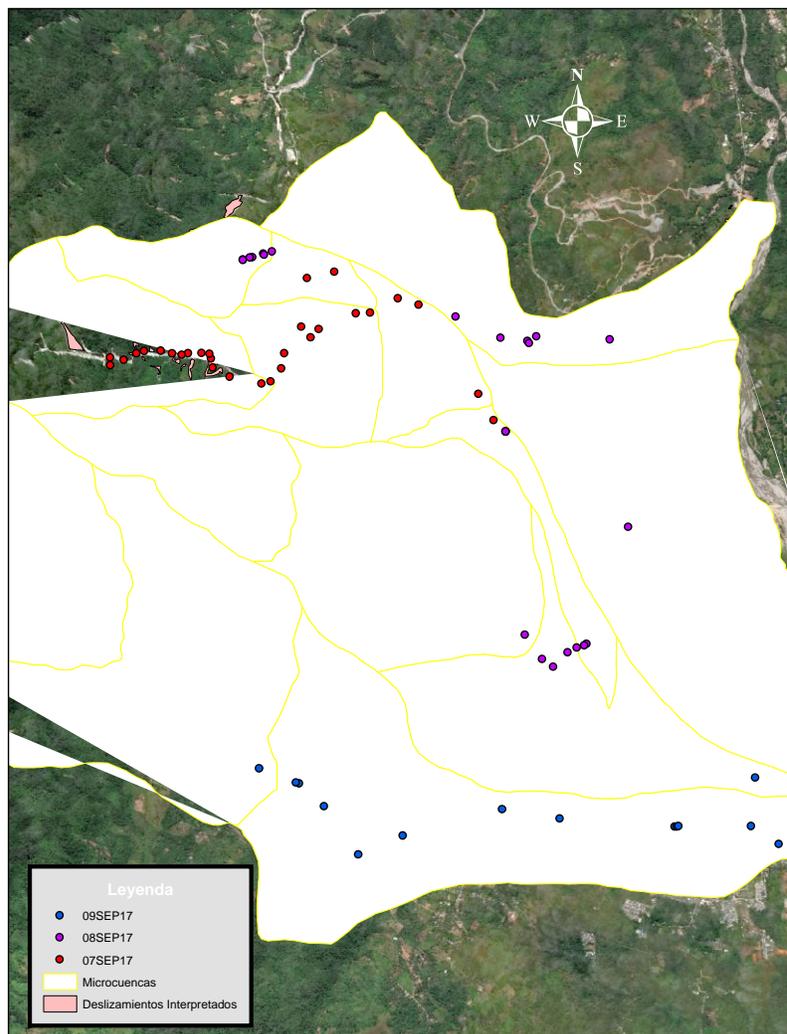
**Figura 5-13.** Mapeo de deslizamientos a partir de ortofoto (GEOSPATIAL para Corpoamazonía) y puntos visitados en salida de campo.

Además del ejercicio anterior, se realizó una visita de campo los días 7, 8 y 9 de septiembre de 2017, donde se verificaron los deslizamientos mapeados anteriormente y se incluyeron algunos que no se observan en la fotografía aérea. En la Figura 5-13 se observan los polígonos generados (color rosado) y los puntos recorridos durante la visita de campo.

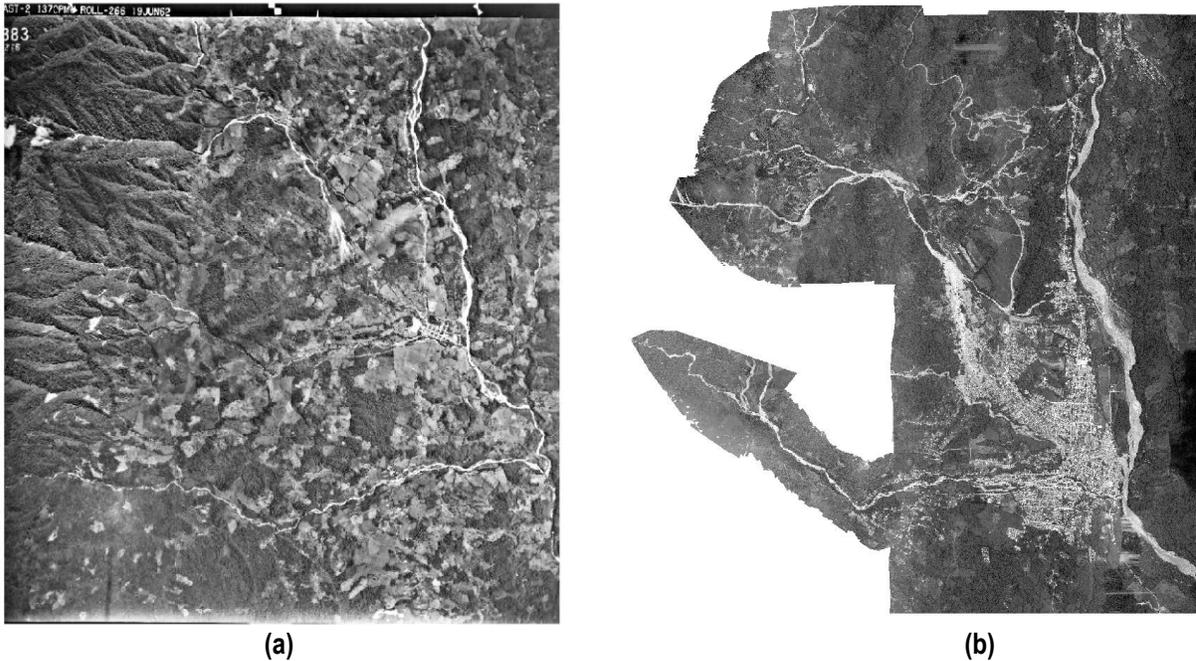
**(a)** **(b)**  
**Figura 5-14.** Aerofotografías de Mocoa: (a) 1962, (b) Abril de 2017

Figura 5-14 se observan las fotografías de vuelos en los años 1962 y 2017 (después del evento ocurrido). A simple vista se observa que la quebrada la Taruca, el río Sangoyaco y el río Mulato conservan un cauce similar; además probablemente en 1962 ocurrió un movimiento en masa tipo flujo, que ocasionó la deposición de materiales, similar a la del evento del 31 de marzo de 2017 pero en menor magnitud y aproximadamente unos 500 metros aguas arriba, en la quebrada La Taruca. Con el fin de analizar la evolución temporal de los cauces y de poder identificar la ocurrencia de eventos torrenciales similares, se solicitaron más aerofotografías al Instituto Geográfico Agustín Codazzi, que cubran los últimos cincuenta años con el fin de realizar un análisis confiable que permita sacar conclusiones que puedan aportar al proyecto.

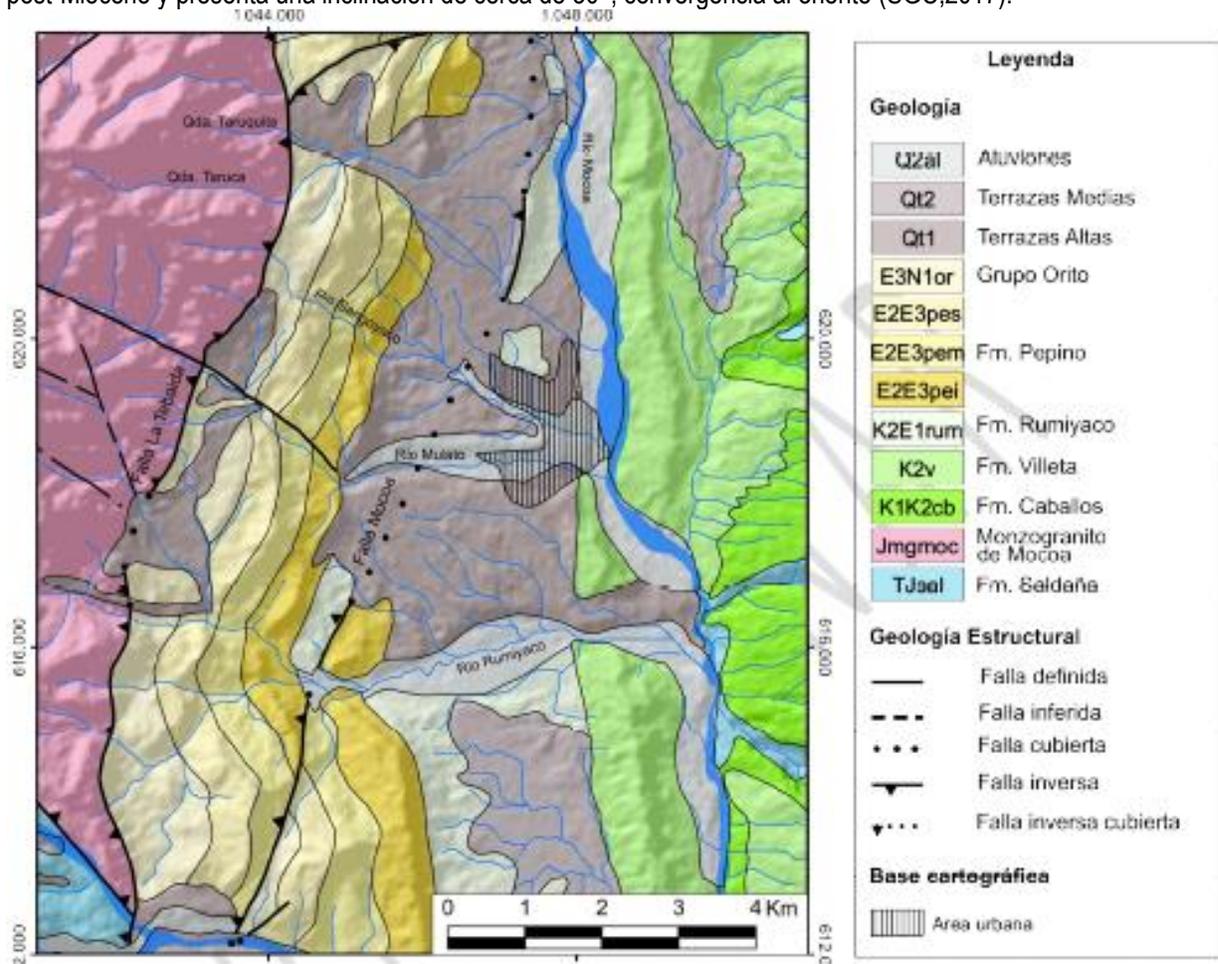
**Figura 5-15.** Mapa geológico de la zona de estudio: Unidades geológicas, escala 1:10000. Fuente: (SGC, 2017)

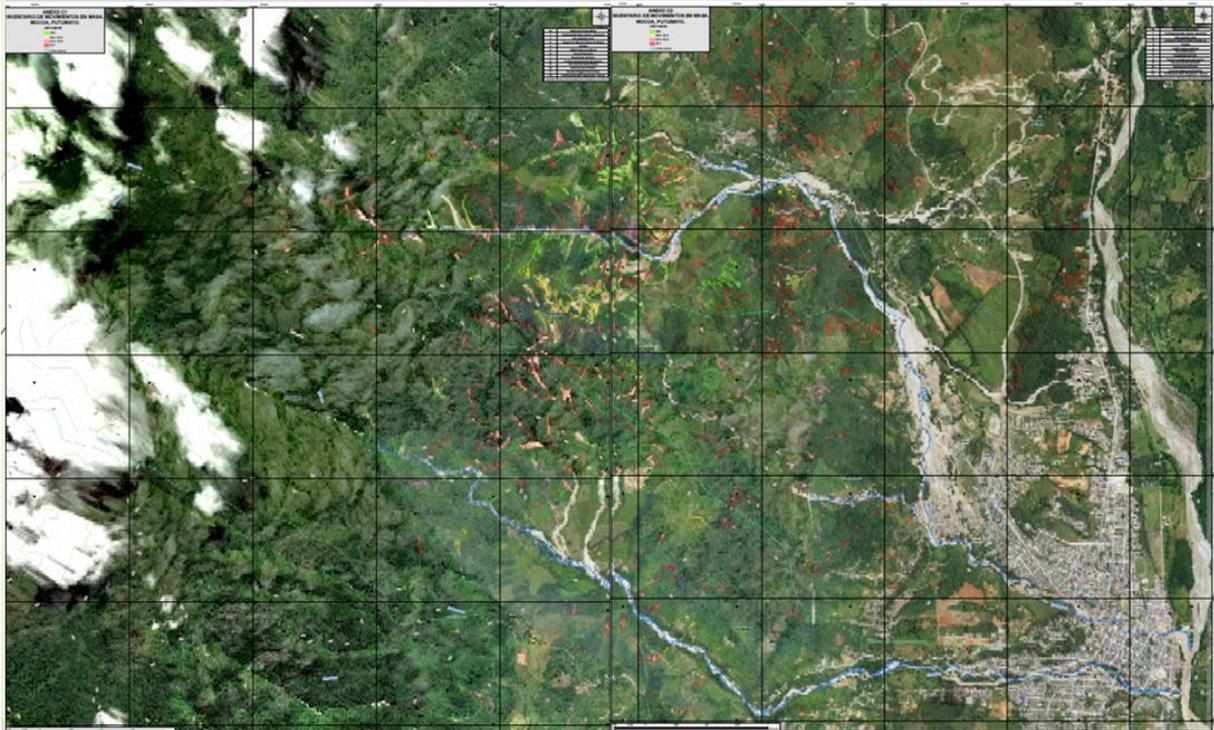
**Figura 5-16.** Anexo C: Inventario de movimientos en masa, Mocoa-Putumayo. Fuente: (SGC, 2017)

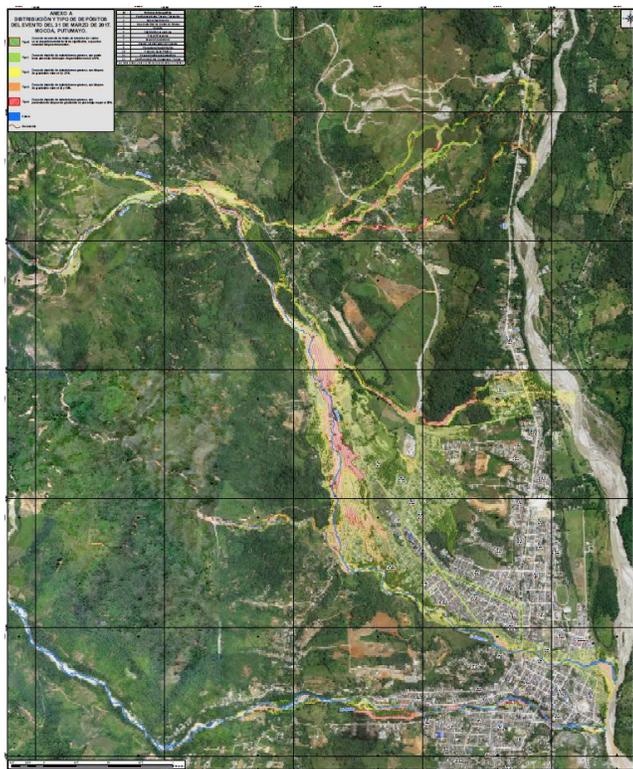
**Figura 5-17.** Distribución y tipos de depósitos. Fuente: (SGC, 2017)

Según el estudio del (SGC, 2017), en la clasificación del depósito se tuvo en cuenta del porcentaje de cantos-bloques y matriz (arena-lodo). Las variaciones texturales en las zonas de depósito se obtuvieron inicialmente en campo y posteriormente se ajustaron utilizando como base la ortofoto. La definición de las zonas afectadas se realizó teniendo en cuenta el porcentaje de bloques presentes en el depósito. Lo anterior se presenta en la Figura 5-17, donde los polígonos verdes no tienen presencia de bloques y los rojos sí tienen presencia de bloques mayor al 50%.

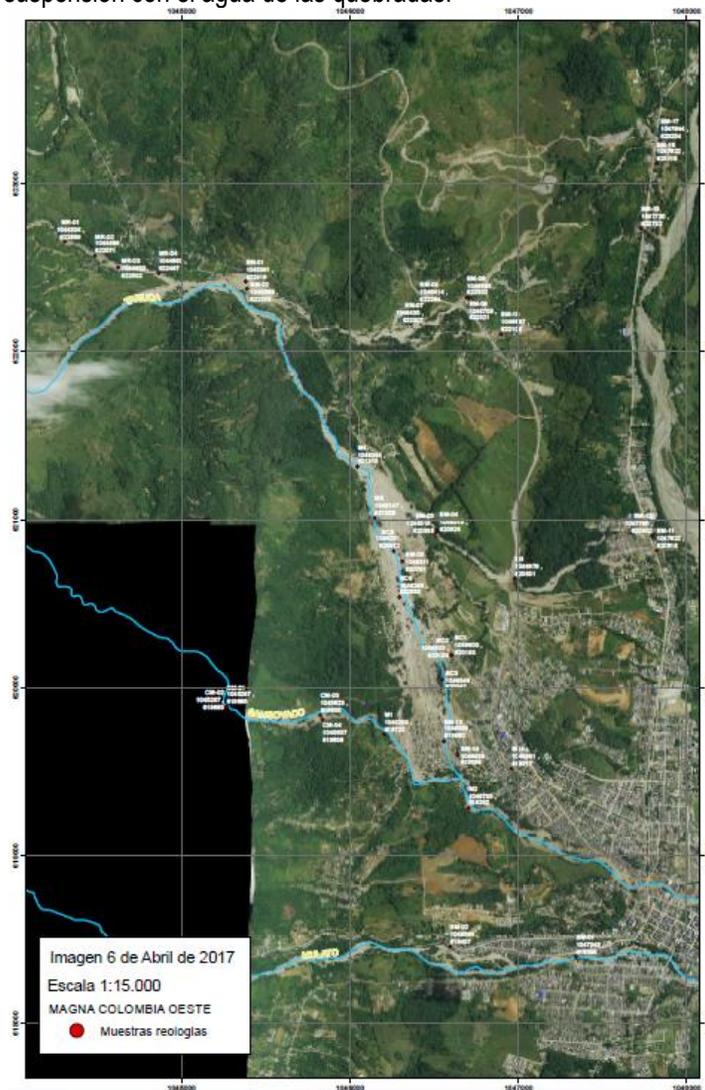
**Figura 5-18.** Localización muestras SGC. Fuente: (SGC, 2017)

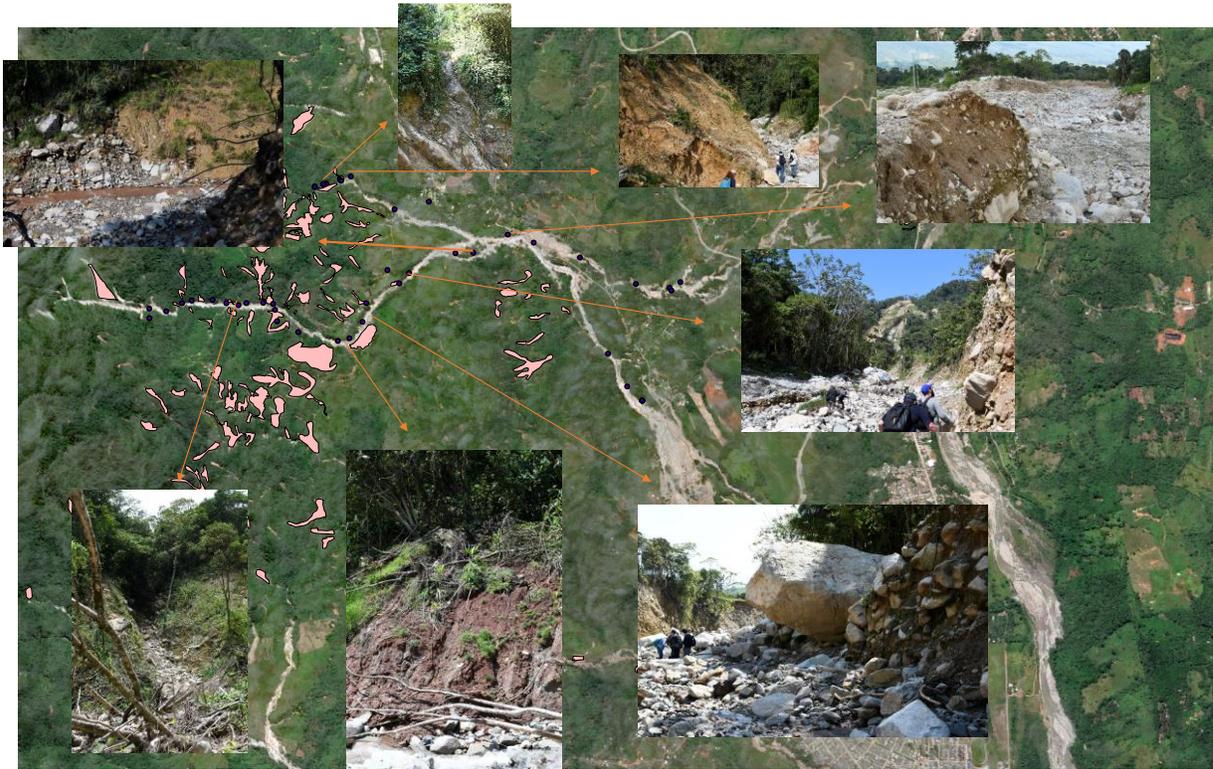
**Figura 5-19** Identificación de procesos de remoción en masa en campo.

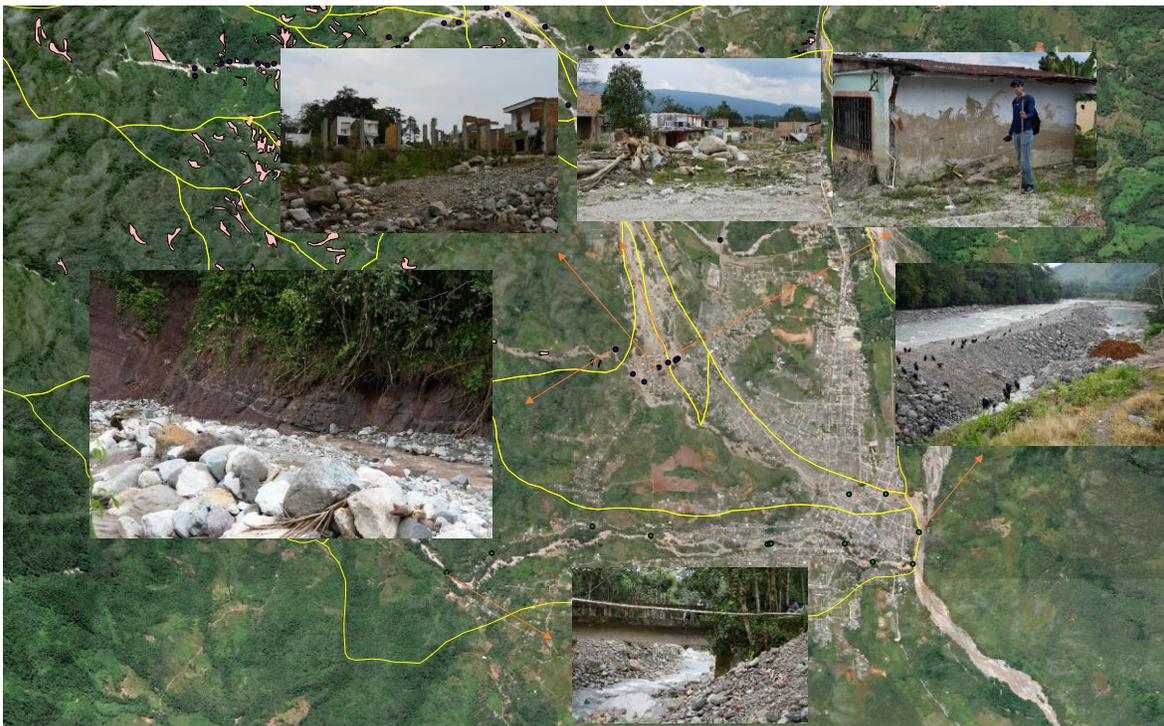
**Figura 5-20.** Reconocimiento del cauce y materiales transportados. Zonas de afectación en cabecera municipal.

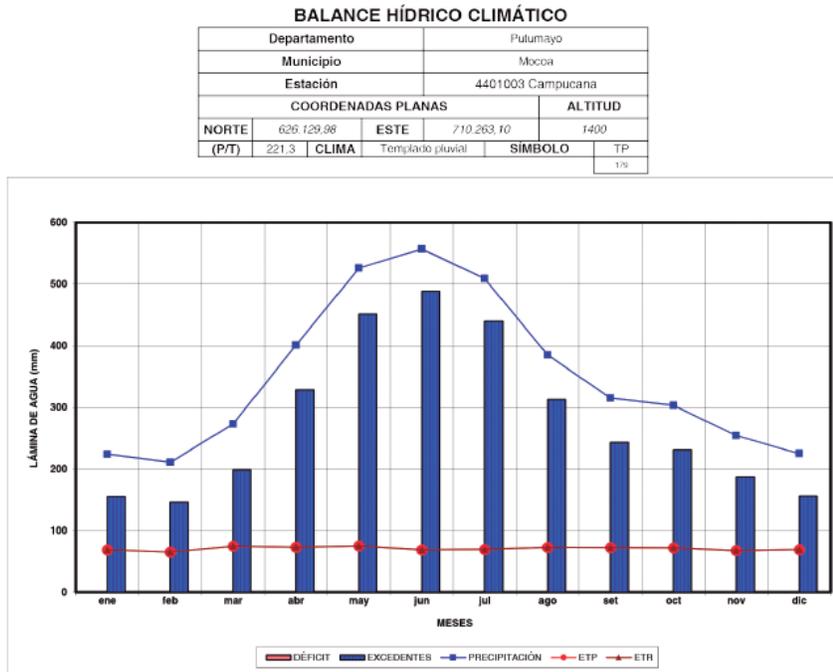
- 1- El área entre las líneas de ETP y ETR, corresponde al déficit
- 2- Donde P está por encima de ETR, corresponde al Almacenamiento en Reserva + Excedentes
- 3- Donde ETR está por encima de P corresponde a la utilización de la reserva del suelo (almacenamiento)

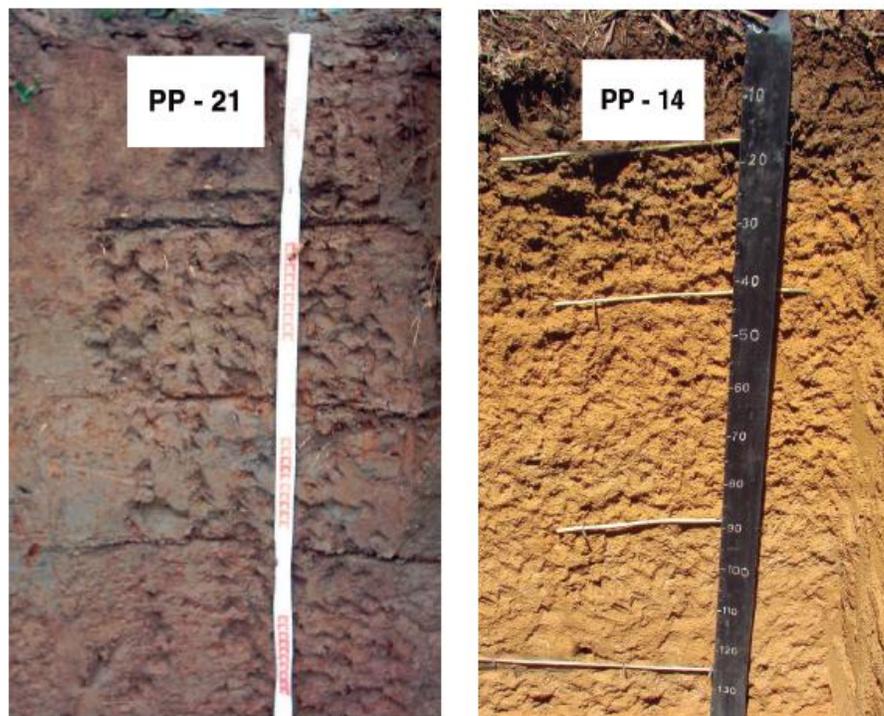
**Figura 5-25.** Registro fotográfico PP-21 y PP-14. Fuente: (IGAC, 2014)

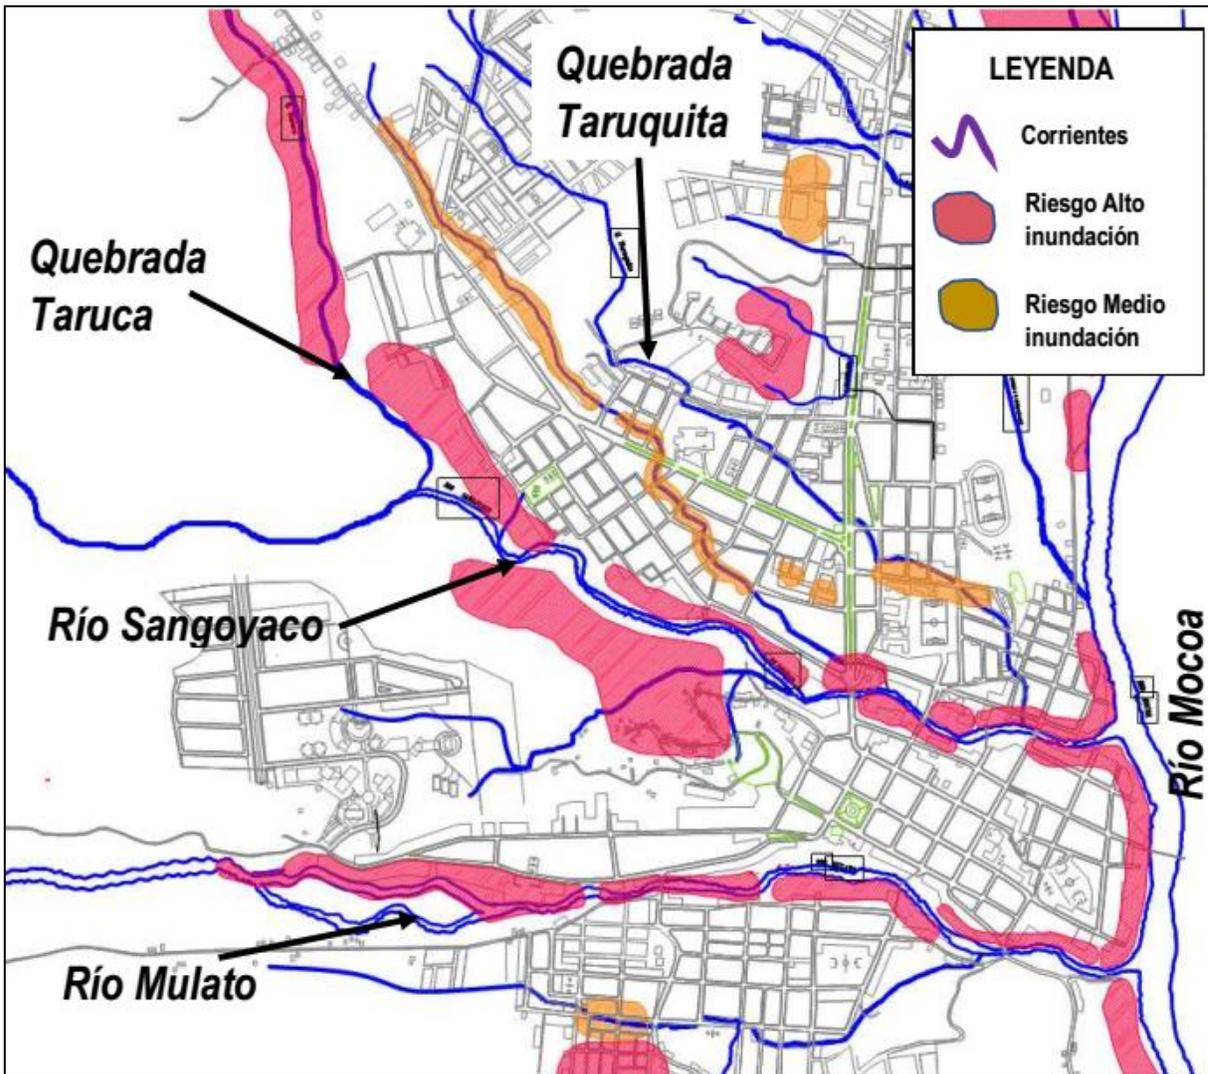
**Figura 7-1.** Esquema del mapa de riesgos por inundación en el área urbana del municipio de Mocoa del PBOT del 2000. Fuente: Alcaldía de Mocoa (2000)

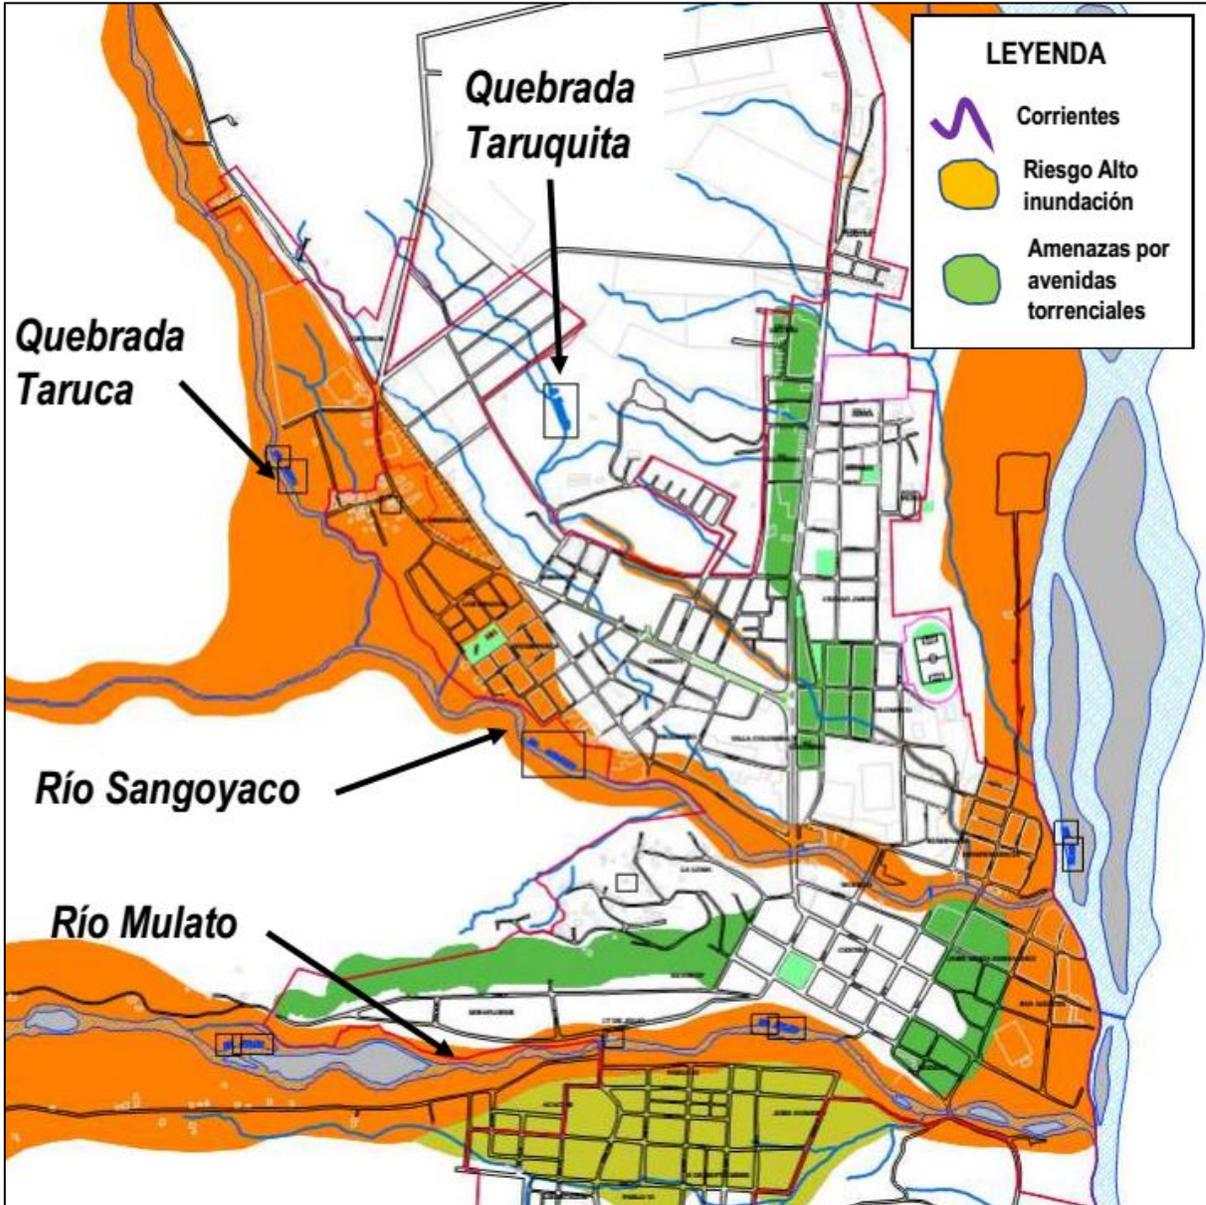
**Figura 7-2.** Esquema del mapa de riesgos por avenida torrencial en el área urbana del municipio de Mocoa de la revisión del PBOT del 2006. Fuente: Corpoamazonia (2006).

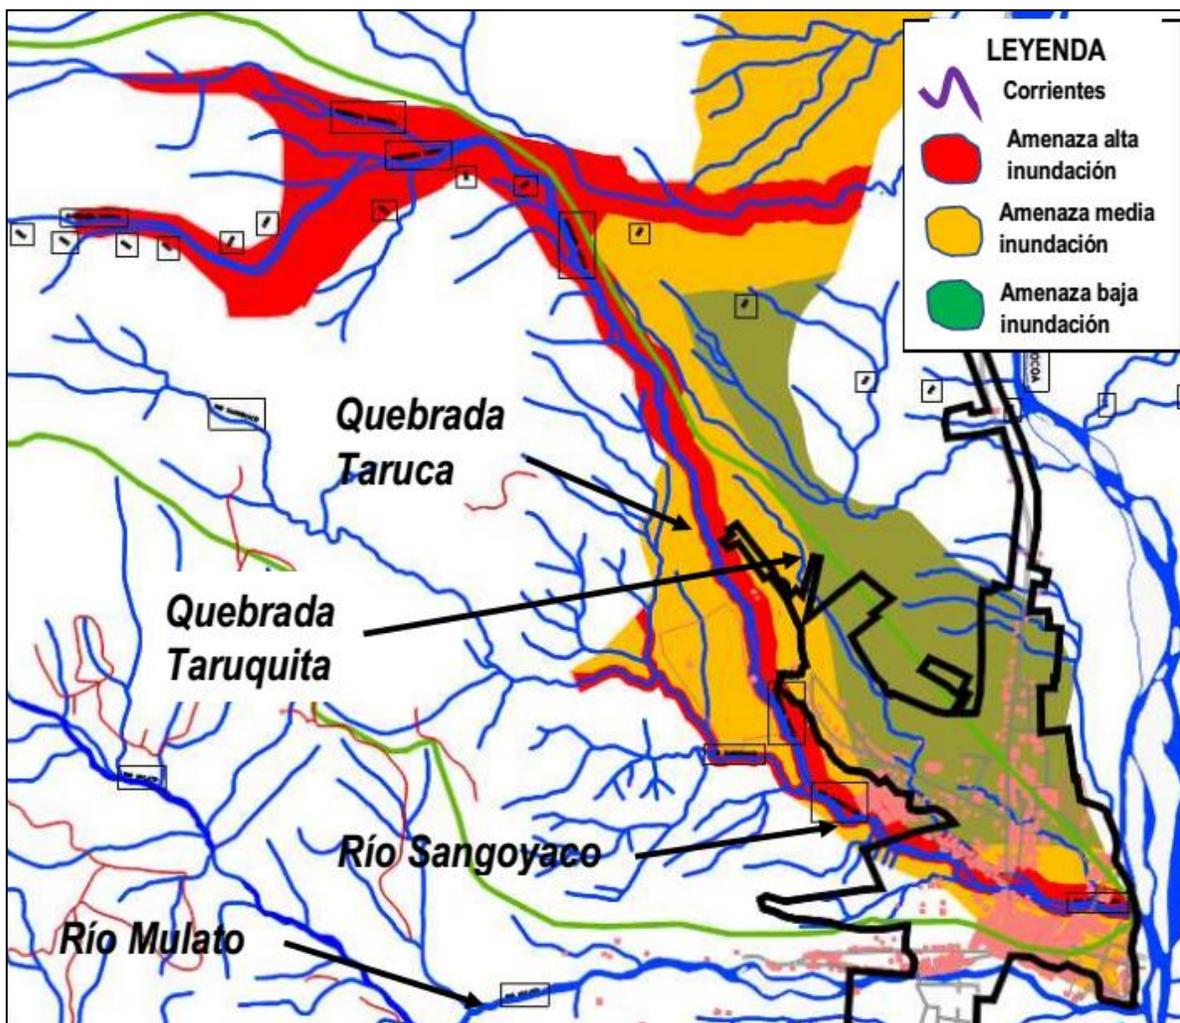
**Figura 7-3.** Esquema del mapa de zonificación de amenazas por inundaciones y avenidas torrenciales en las microcuencas del río Sangoyaco y quebradas Taruca y Taruquita. Fuente: Corpoamazonia (2003)

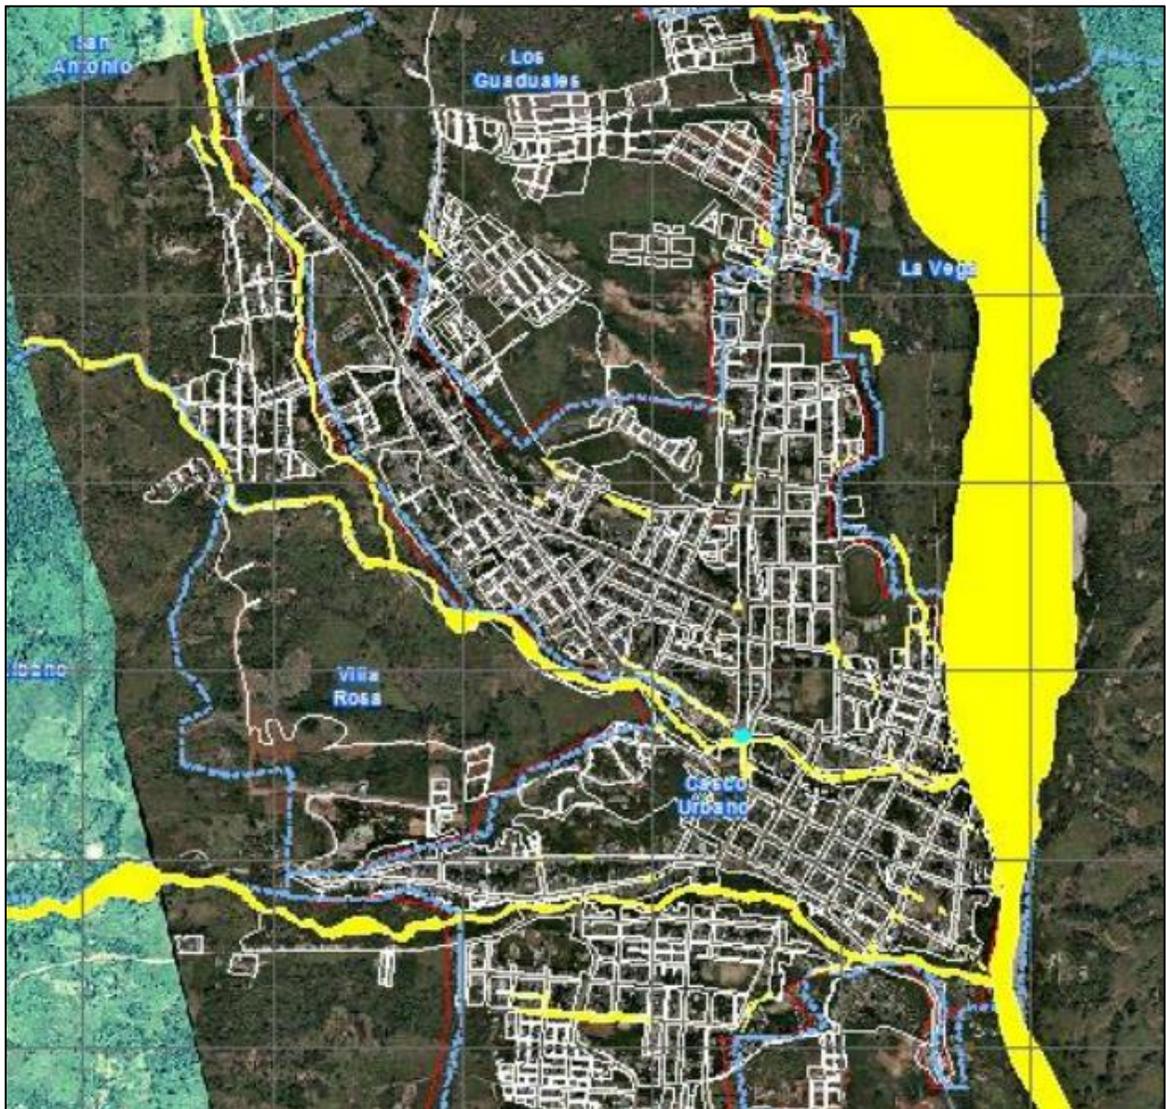
**Figura 7-4.** Esquema del mapa de zonificación de amenazas por inundaciones y avenidas torrenciales en el área urbana del municipio de Mocoa de acuerdo con el PMGRD del municipio de 2013. Fuente: CMGRD (2013)

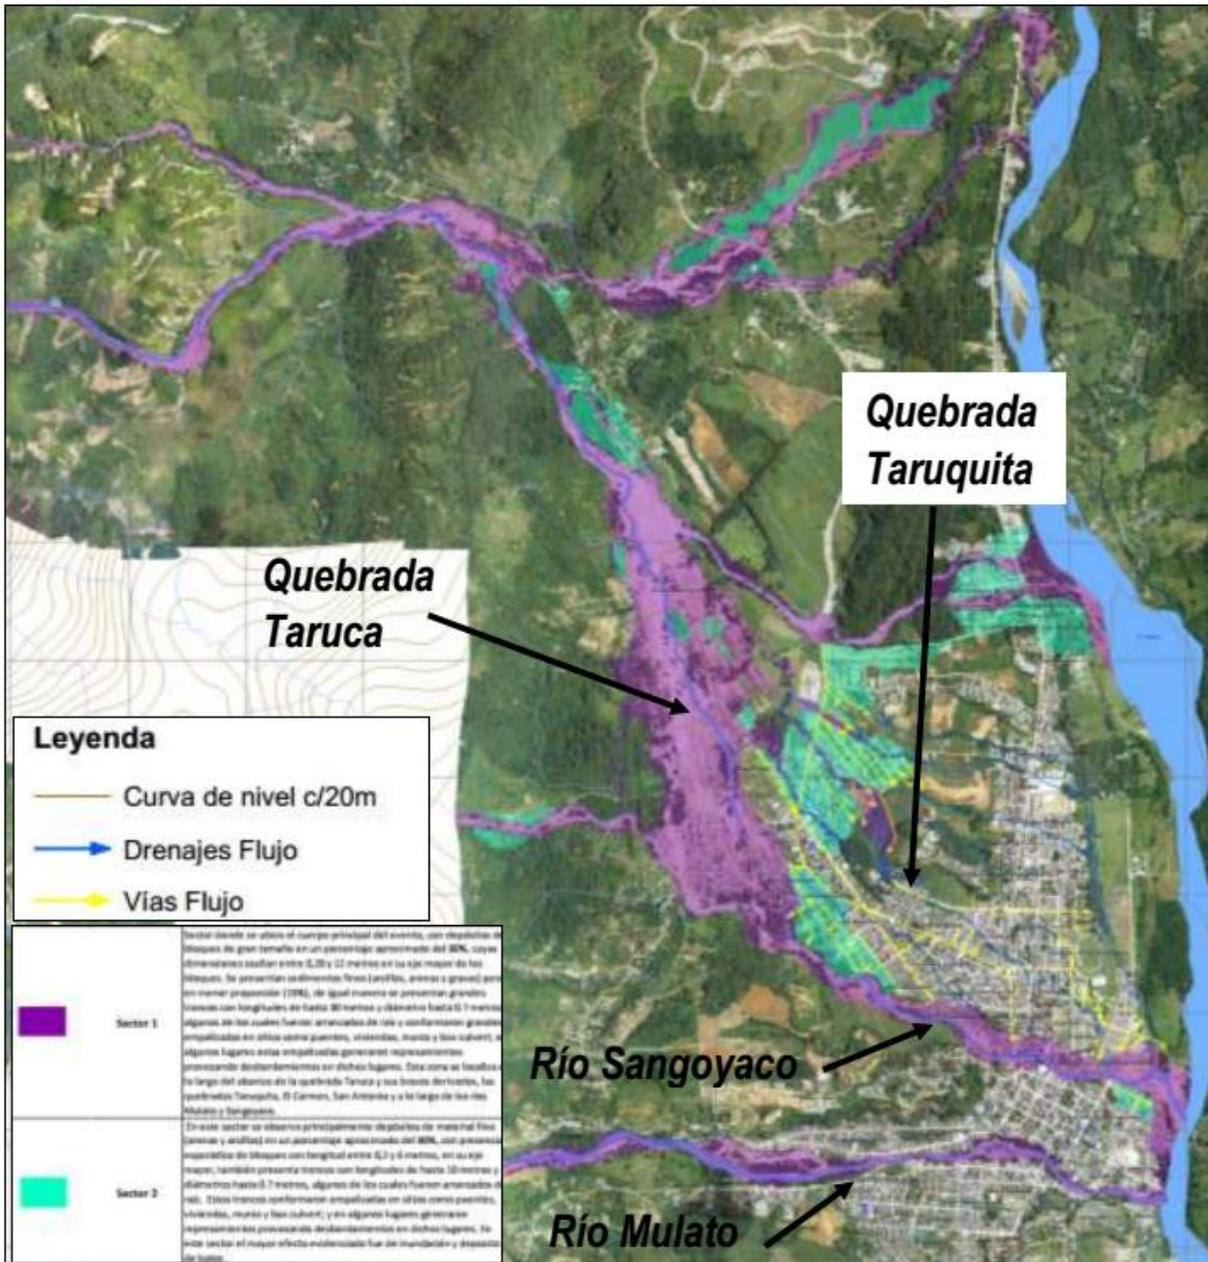
**Figura 7-5.** Esquema del mapa de zonificación por el evento de avenida torrencial en el área urbana del municipio de Mocoa ocurrido el 31 de marzo de 2017 de acuerdo con Corpoamazonia (2017). Fuente: Corpoamazonia (2017)
