# La Mojana es *Colombia*

## GOBIERNO NACIONAL DEFINE PLAN DE CHOQUE Y NUEVO CRONOGRAMA PARA LA ENTREGA DE OBRAS EN CARA DE GATO Y MITIGAR IMPACTO DE LAS INUNDACIONES

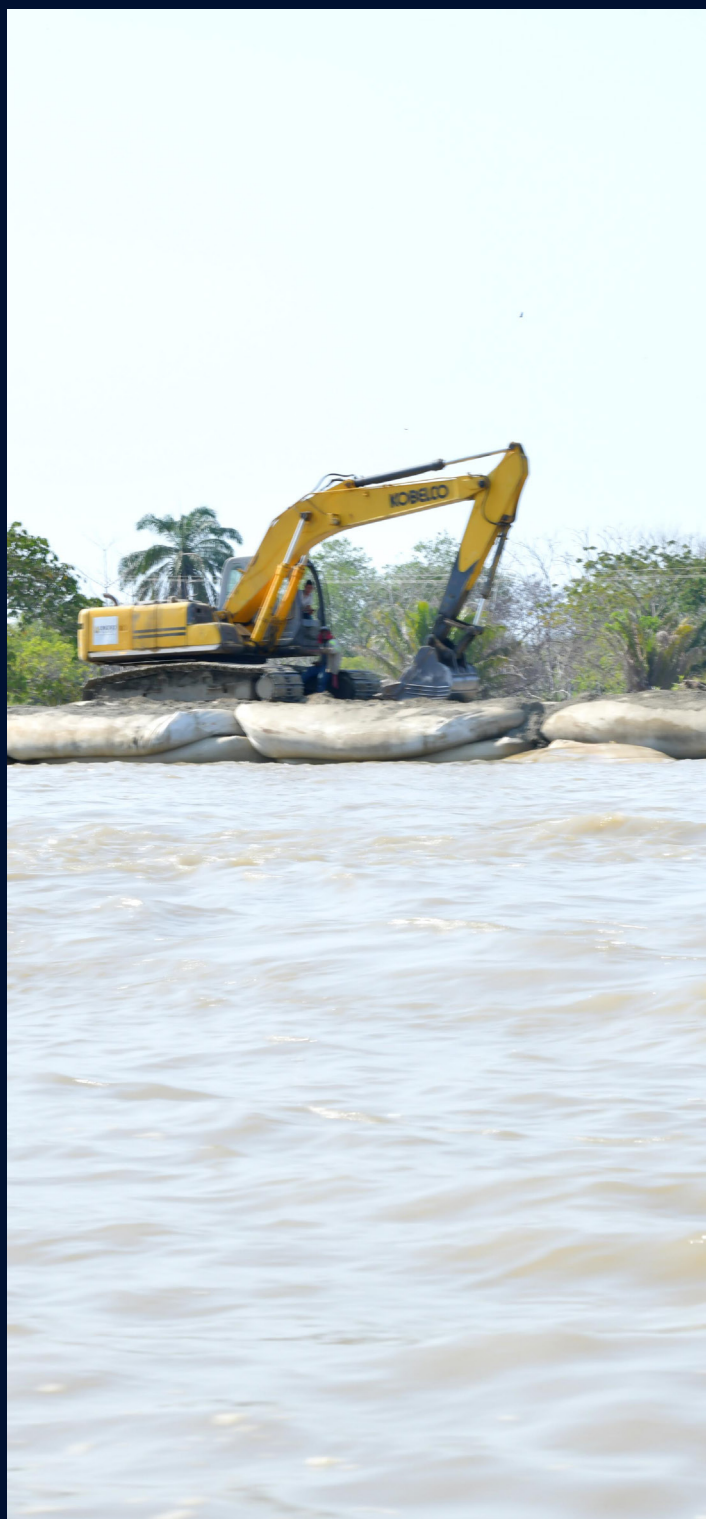
En Cara de Gato obra de emergencia avanza bajo nuevo plan de contingencia.

Después de verificar el impacto del rompimiento del jarillón y buscando una solución rápida, la UNGRD contrató una obra de emergencia con la que se ha buscado cerrar el chorro que inició con 200 metros y alcanzó más de 1.200 metros lineales, esto debido al impacto que el río Cauca ha generado sobre la margen izquierda. La intervención se ha venido desarrollando con el sistema de geocontenedores y material de préstamo para la conformación de un nuevo jarillón que el pasado 28 de febrero logró unir los dos extremos.

Sin embargo, tras finalizar este hito, una creciente súbita atípica para la época que sobrepasó los 2 metros (caudales que superaron los 2.600 m<sup>3</sup>/s), afectó a la estructura e impactó inicialmente en más de 70 metros lo que ya se tenía construido.

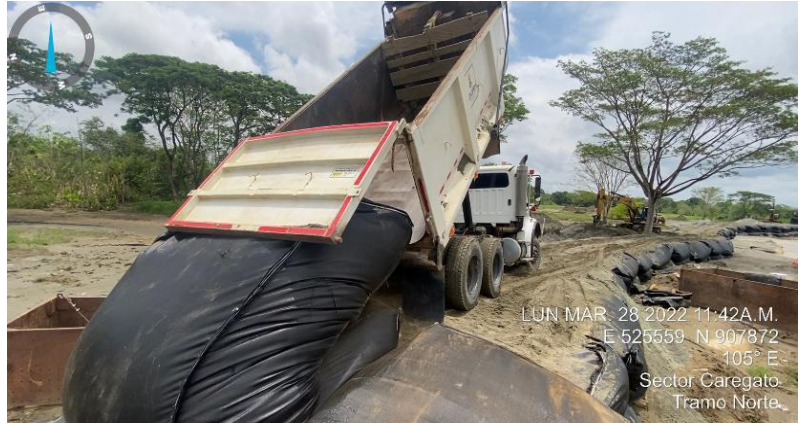
Con metodología de geobolsas de 14 m<sup>3</sup> se ha venido construyendo nuevo jarillón.

Se definieron cuatro (4) actividades: localización y replanteo topográfico, la extracción de material con draga, el repaleo y acopio de material y la continuidad de la instalación de la geobolsas. A su vez se plantea una actividad adicional que es la instalación de pilotes hincados (técnica de cimentación profunda en terrenos flojos o blandos), la disposición de riostras (piezas de madera o de hormigón que sirven para asegurar la rigidez de un elemento constructivo), geobolsas de 2 m<sup>3</sup> y también la instalación de manto antisocavación (cobertura geotextil que sirve para proteger el suelo ante el efecto de la socavación en la fundación de geobolsas u otras estructuras).
