ANÁLISIS DE AMENAZA Y VULNERABILIDAD GEOLOGICA PARA LA SUBCUENCA DE LA QUEBRADA TARUCA Y RIO SANGOYACO EN EL AREA URBANA, SUBURBANA Y RURAL DEL MUNICIPIO DE MOCOA DEPARTAMENTO DEL PUTUMAYO

MAPA No. 6

AMENAZAS POR INUNDACION

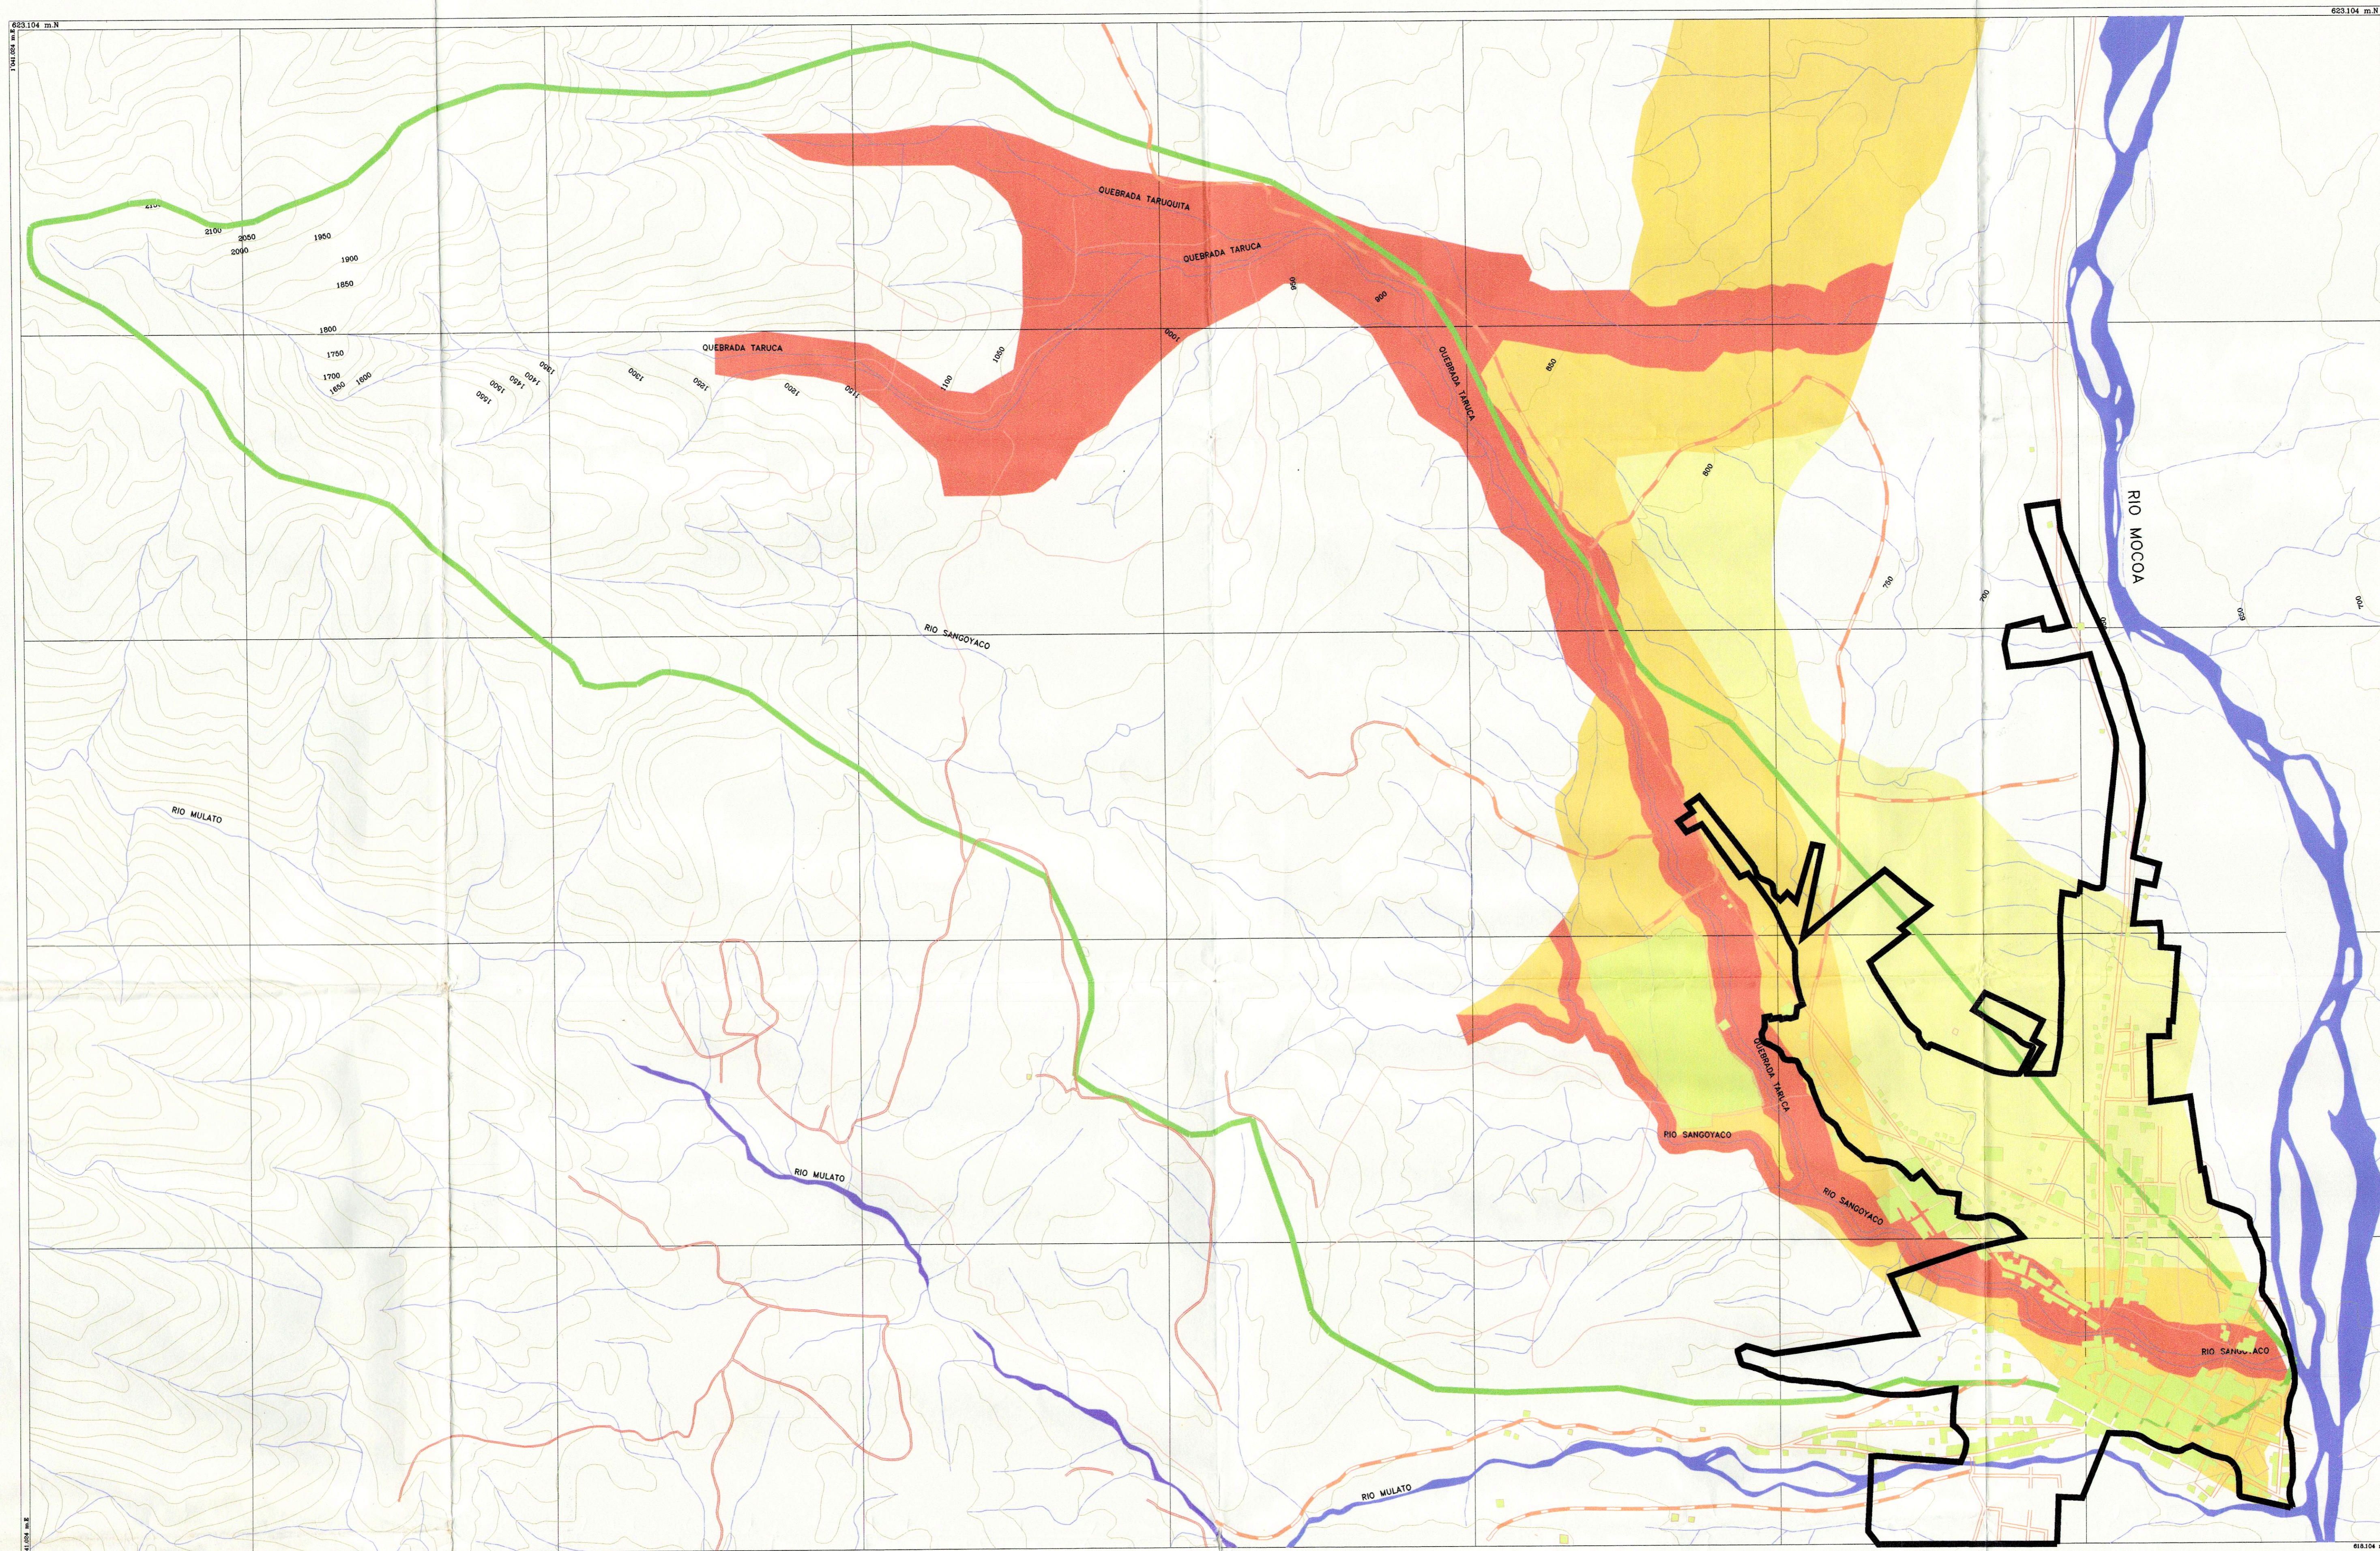
ALTO

MEDIA

BAJA
