ANÁLISIS DE AMENAZA Y VULNERABILIDAD GEOLÓGICA PARA LA SUBCUENCA DE LA QUEBRADA TARUCA Y RIO SANGUYACO EN EL ÁREA URBANA, SUBURBANA Y RURAL DEL MUNICIPIO DE MOCOA DEPARTAMENTO DEL PUTUMAYO

MAPA No. 7
ZONIFICACION POR VULNERABILIDAD

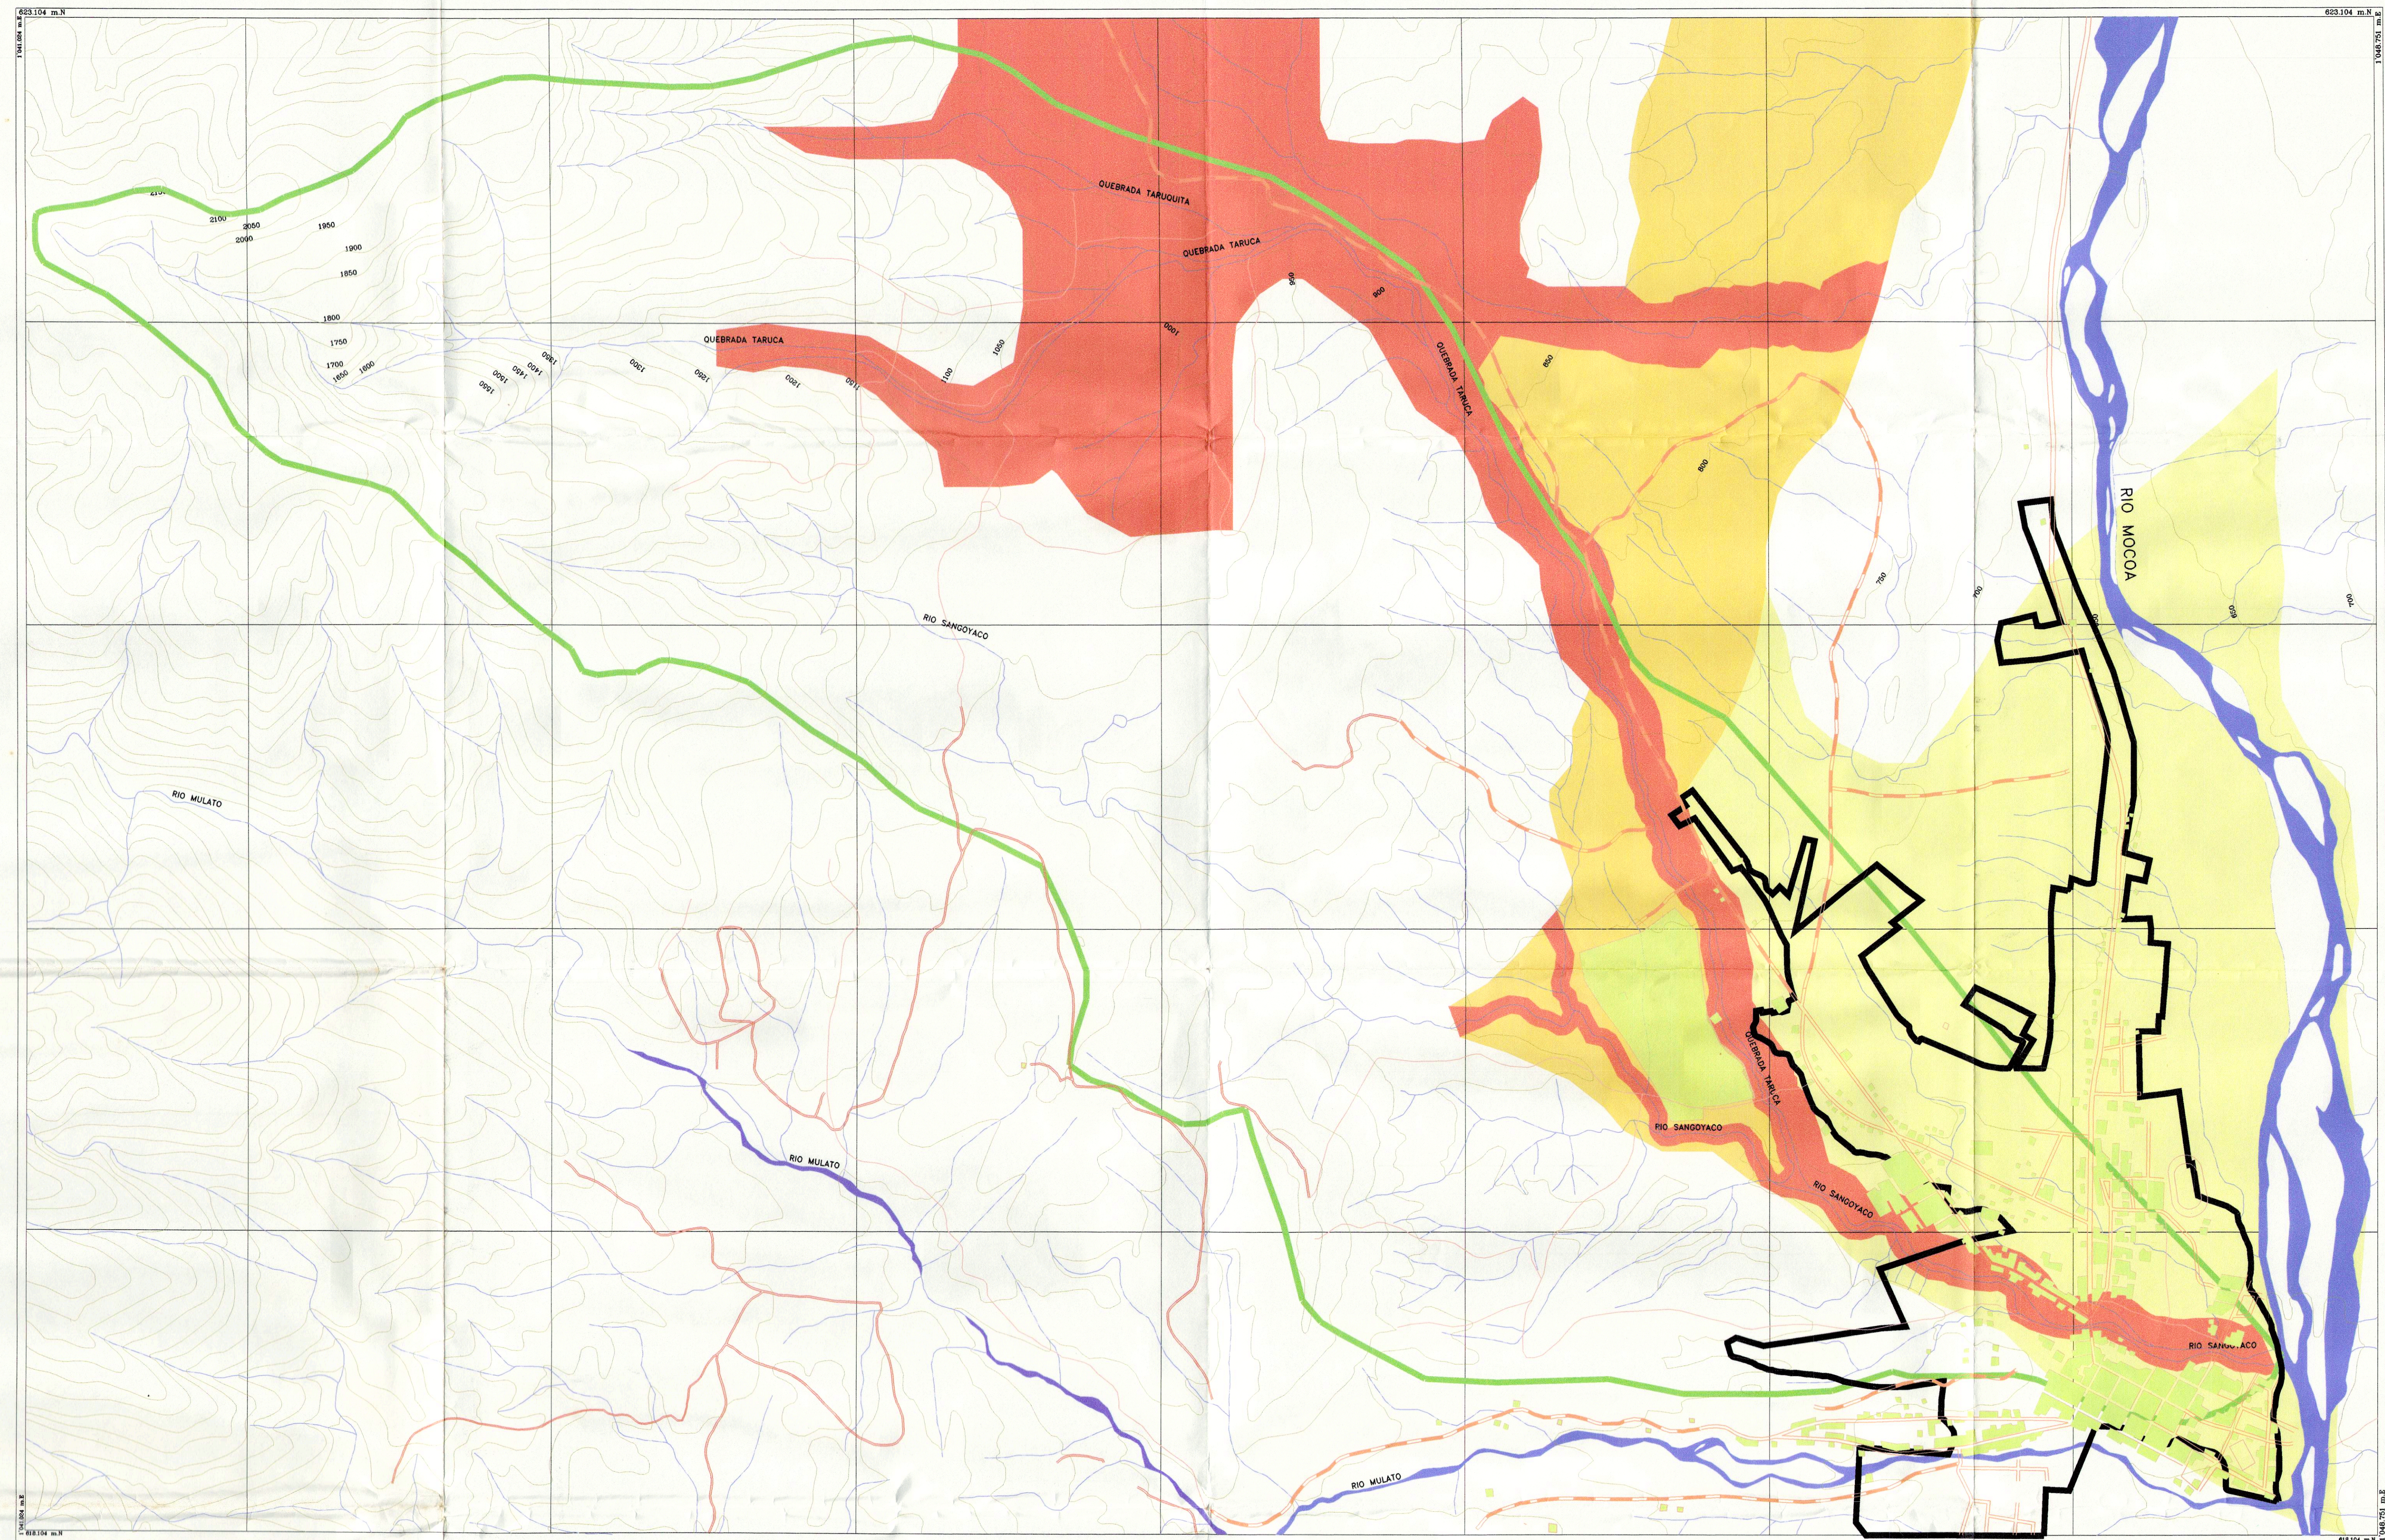
- ALTO
- MEDIA
- BAJA
