INGEOMINAS

RECONOCIMIENTO GEOTECNICO DE LOS DESLIZAMIENTOS DE
LAS ZONAS RURALES DEL MUNICIPIO DE CHITA, BOYACA

DARIO MOSQUEDA TORRES
Geólogo

BOGOTA- DICIEMBRE- 1986

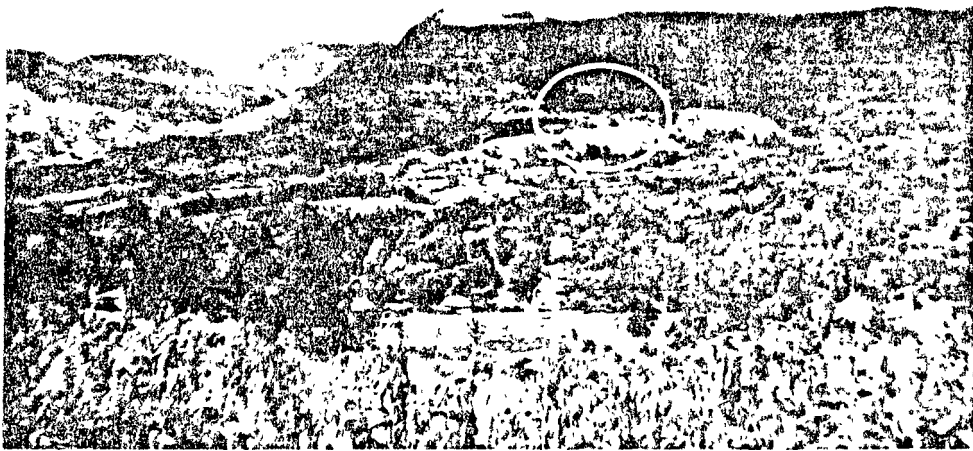
FOTOGRAFIA No. 1 Localización de la población de Chita (óvalo blanco).
Al fondo, izquierda cañón del río Loblanco.

Tal como se observa en la Fotografía No.1, la población de Chita está localizada a mitad de la ladera entre el alto de Jerusalén a una altura de 3.820 msnm y el río Loblanco a más o menos 2.500 m. El área de los alrededores del casco urbano presenta una topografía suave y ondulada mientras que los escarpes son muy fuertes y pronunciados hacia el río Loblanco y el cerro de Jerusalén. La veredas de Resguardo, Dimisa y Chipabete Centro se encuentran en una área relativamente suave pero los procesos de soliflucción y remoción de masas son relativamente frecuentes.

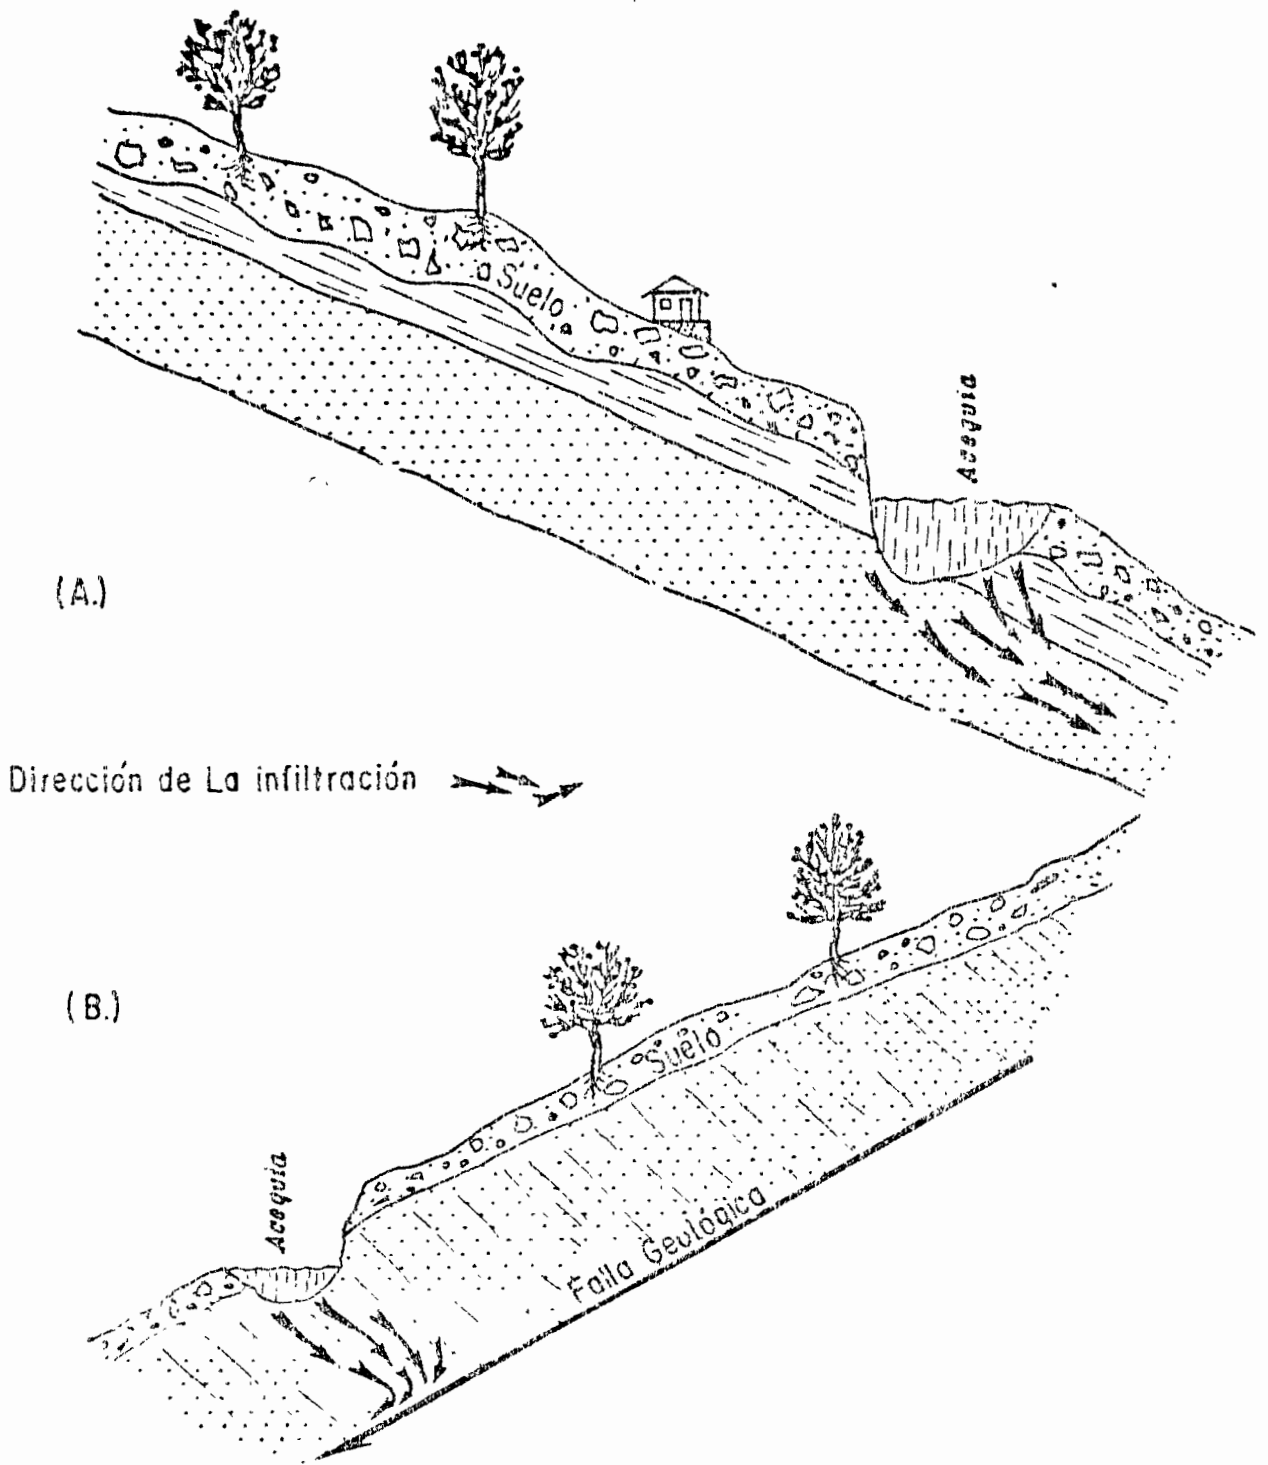
La continua infiltración, incrementada en los meses lluviosos, la salida del cauce de las aguas conducidas, debido al descuido de los usuarios, han ocasionado que poco a poco, las diferentes capas que conforman el suelo y el subsuelo, se vayan empapando y pierdan en gran parte las propiedades físicas necesarias para que se genere una buena estabilidad del terreno. Este tipo de factor es cada vez más crítico, puesto que una vez empapado, el subsuelo tarda años en secarse y cualquier deslizamiento incipiente acelera su actividad.

Los cortes esquemáticos de la figura 4, muestran la forma como actúa este factor, tanto en la pendiente topográfica que sigue la misma dirección de los buzamientos estructurales de los estratos geológicos y las pendientes en estratos de dirección contraria al buzamiento. Dependiendo de esta posición estructural se presentan diversos tipos de deslizamientos. Por ejemplo en la vereda de Chipabetel Centro, la mayor parte del fenómeno corresponde al tipo "A".

Figura 4 CORTE ESQUEMATICO MOSTRANDO LA DIRECCION DE LA INFILTRACION DE LAS ACEQUIAS DE RIEGO

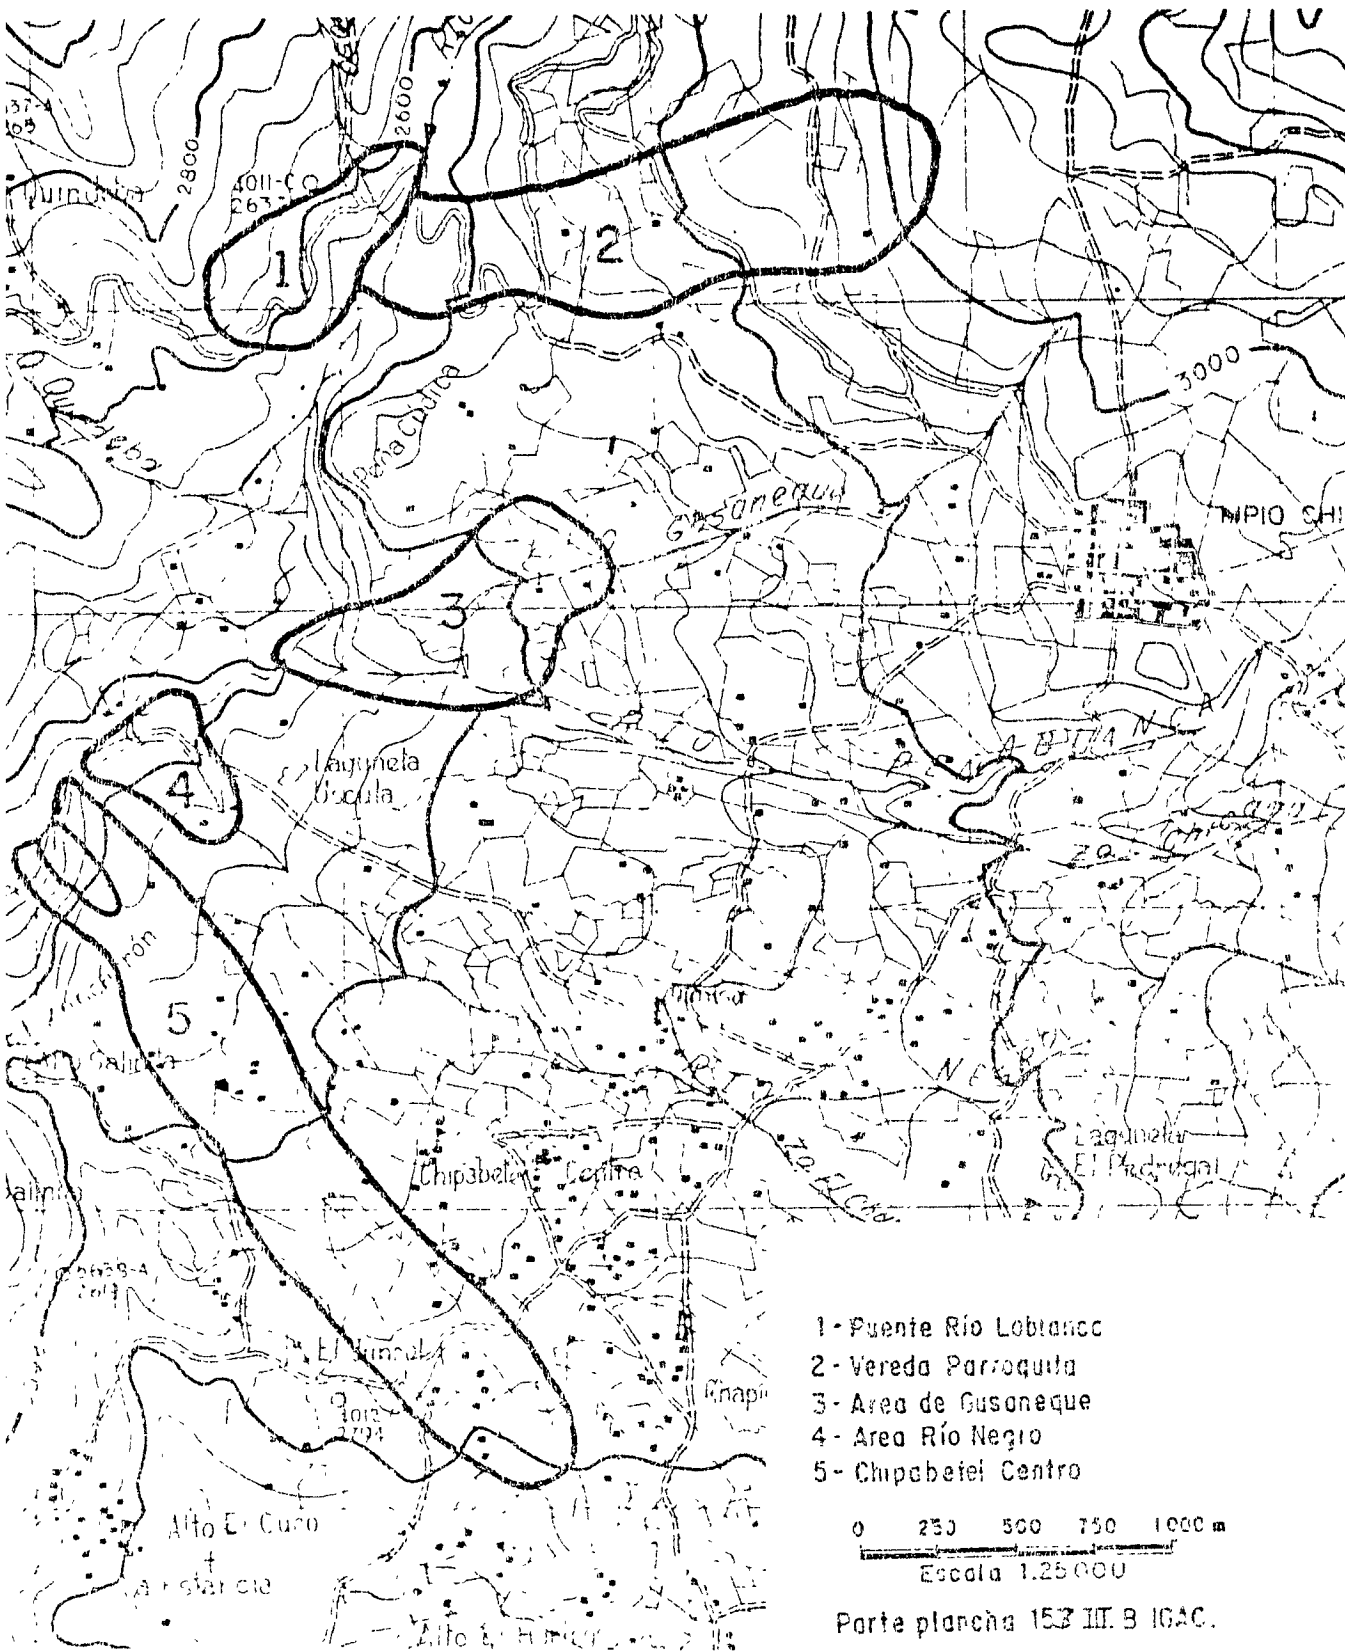
La figura No. 5, ha sido confeccionada sobre las bases de una parte de la plancha topográfica No. 153-III-B, escala 1:25.000, elaborada por el Instituto Geográfico Agustín Codazzi, nos muestra en forma esquematizada las áreas afectadas en mayor grado por los deslizamientos en el Municipio de Chita.

Localizado en inmediaciones del puente sobre el río Loblanco, en la carretera que conduce de Chita al Municipio de la Uvita, este deslizamiento está afectando un área que puede compendiar aproximadamente unas cinco a seis hectáreas, con posibilidad de llegar a abarcar algo más de veinte hectáreas.

- Riesgos: Existe un alto riesgo para el transporte tanto de pasajeros como de carga sobre la carretera en mención, en especial para los ve-

Figura: 5 ESQUEMA TOPOGRAFICO MOSTRANDO LAS AREAS AFECTADAS POR DESLIZAMIENTOS EN EL MUNICIPIO DE CHITA (BOYACA)

hículos pesados. Se considera que los peligros se incrementan en forma de proyección geométrica, durante los períodos lluviosos. La fotografía No. 2 nos ilustra su estado actual, que tiende a empeorarse en el caso de no atenderse las recomendaciones y sugerencias incluidas en el informe.

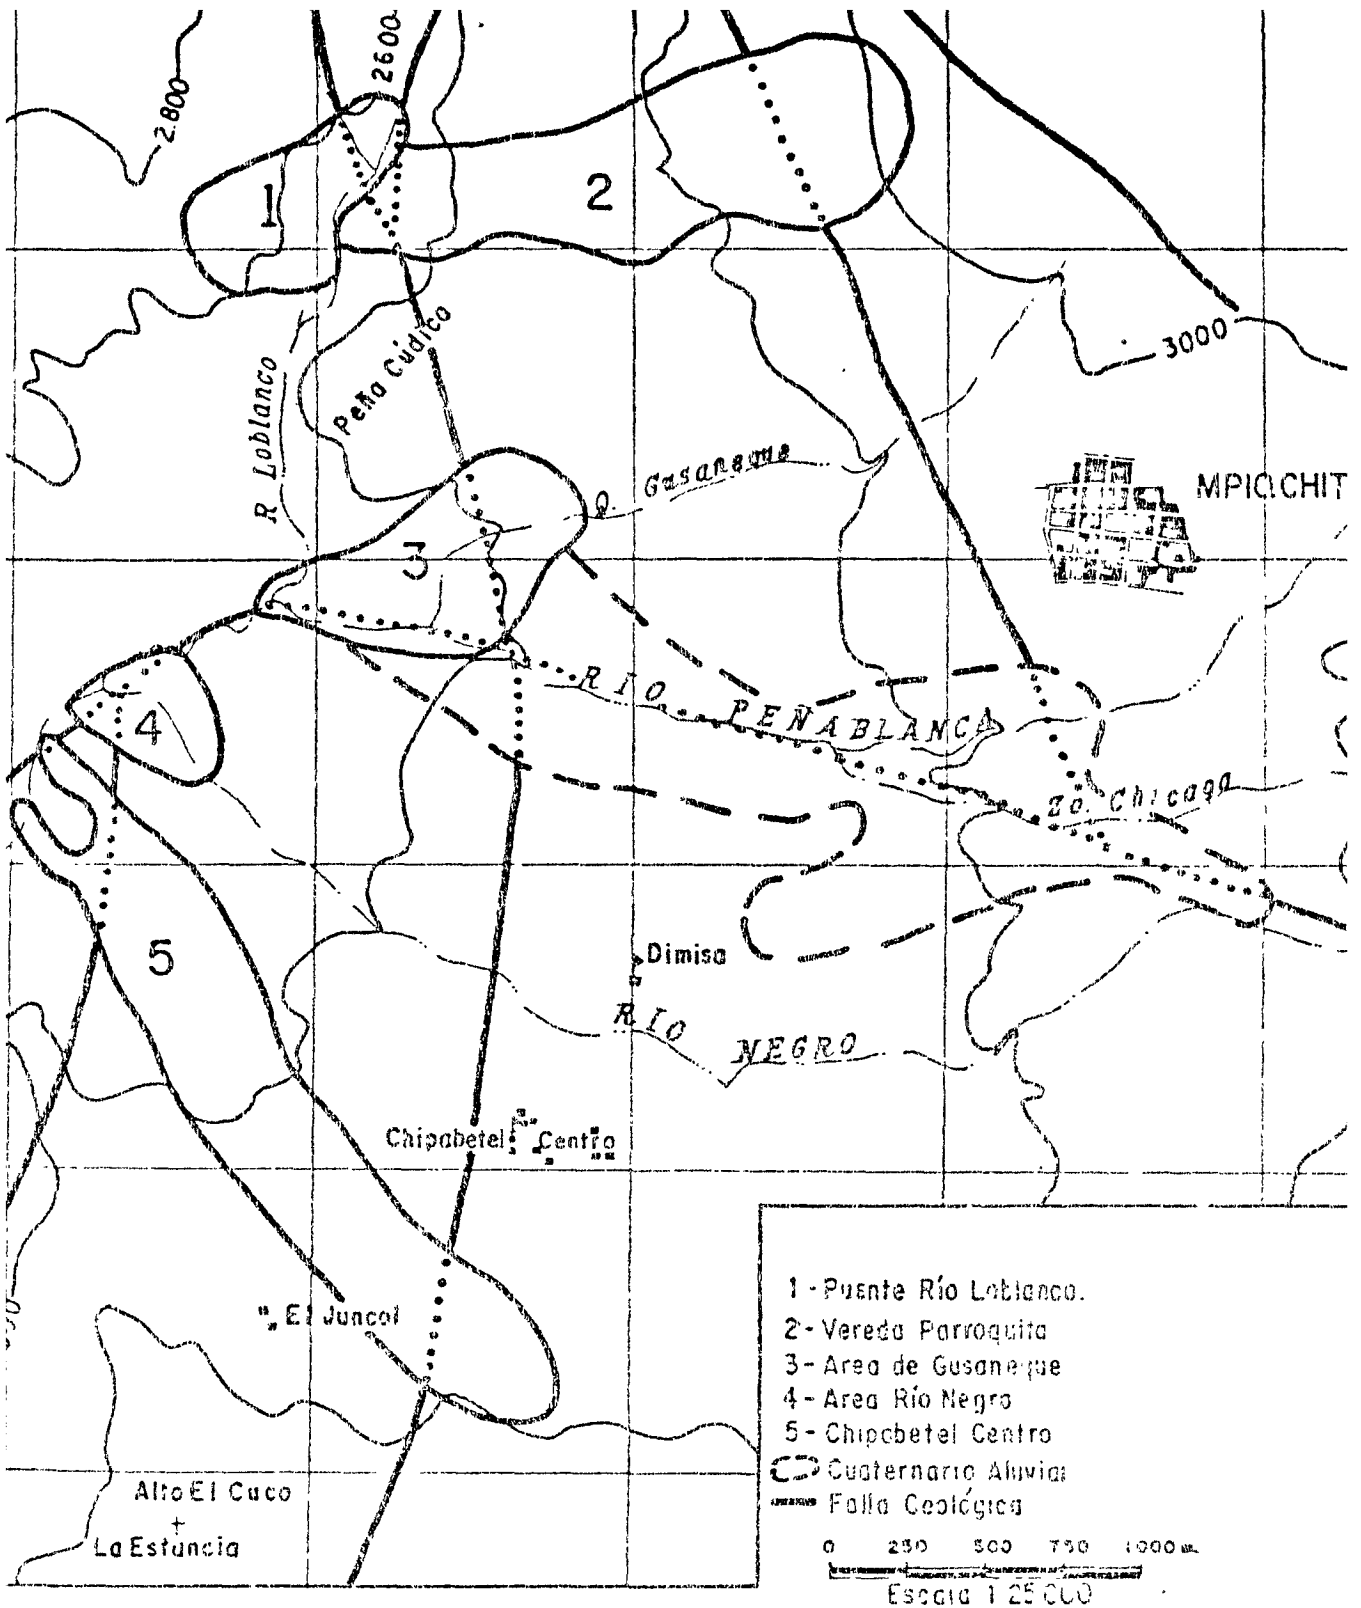
2) La existencia de dos fallas geológicas o rupturas del terreno, cuyos trazos podemos observar en la figura 6.

Figura: 6 ESQUEMA TECTONICO DEL AREA RURAL DEL MUNICIPIO DE CHITA (BOYACA)

- Riesgos: Si no se logra minimizar la velocidad del deslizamiento y en última instancia pararlo, todas las viviendas localizadas en el área a trazos mostrada en la figura No. 6, están en peligro de desaparecer, y a la larga el propio casco urbano está amenazado por este deslizamiento, que en los próximos años posiblemente será de gran magnitud.
- Causas: 1) La confluencia de varias zonas de fallas sobre cauce del río Pañablanca. Las fallas causan debilidad del terreno y pérdida de su estabilidad.
2) La consistencia de las rocas que conforman el cauce del río Peña-

a) Drenaje de las lagunas que se encuentran en el área, ya que éstas permiten infiltración de las aguas estancadas.

c) Reforestación de las cabeceras del deslizamiento en especial arriba de la corona.

d) Desvío de las aguas de escorrentía mediante la construcción de canales a los lados del deslizamiento, que tengan estructuras de amortiguamiento.
