**CONCEPTO TÉCNICO SOBRE LA AMENAZA POR DESLIZAMIENTOS Y
AVENIDAS TORRENCIALES EN LA CUENCA DEL RÍO CAÑAVERAL,
MUNICIPIOS DE SAN JOSÉ DEL PALMAR (CHOCÓ), LA CELIA (RISARALDA)
Y EL AGUILA - CORREGIMIENTO DE VILLANUEVA (VALLE DEL CAUCA)**

Bucaramanga, enero de 2017

Dirección de
Geoamenazas

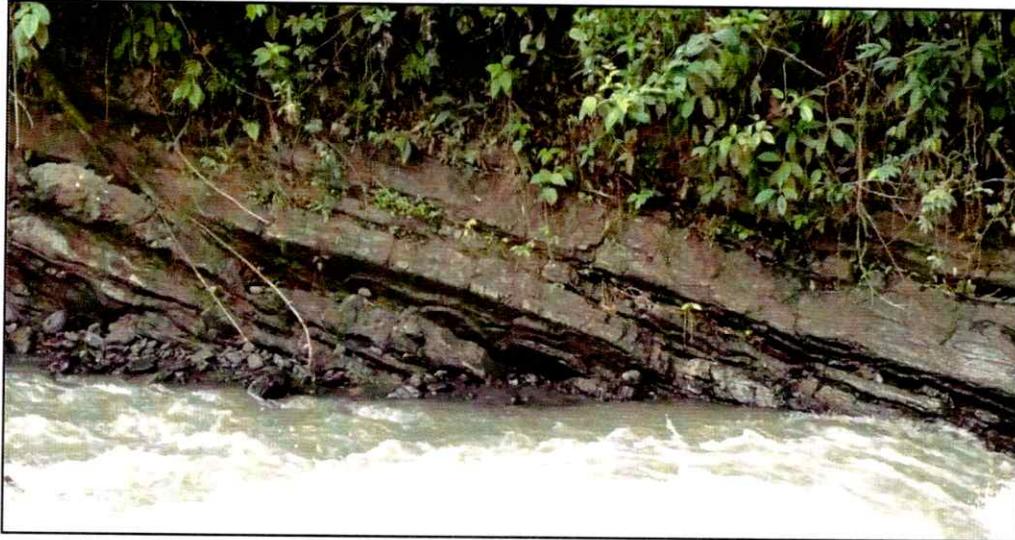
Se compone de intercalaciones de capas de limolitas, areniscas y esporádicamente de conglomerados. Se encuentra bien expuesta en afloramientos frescos en el valle del río Cañaveral, donde la roca es muy compacta y bien estratificada (Figura 4).

Figura 4. Capas de arenisca de color gris oscuro, en capas delgadas, con intercalaciones de limolitas laminadas, en el cauce del río Cañaveral, punto 11 de la figura 6.

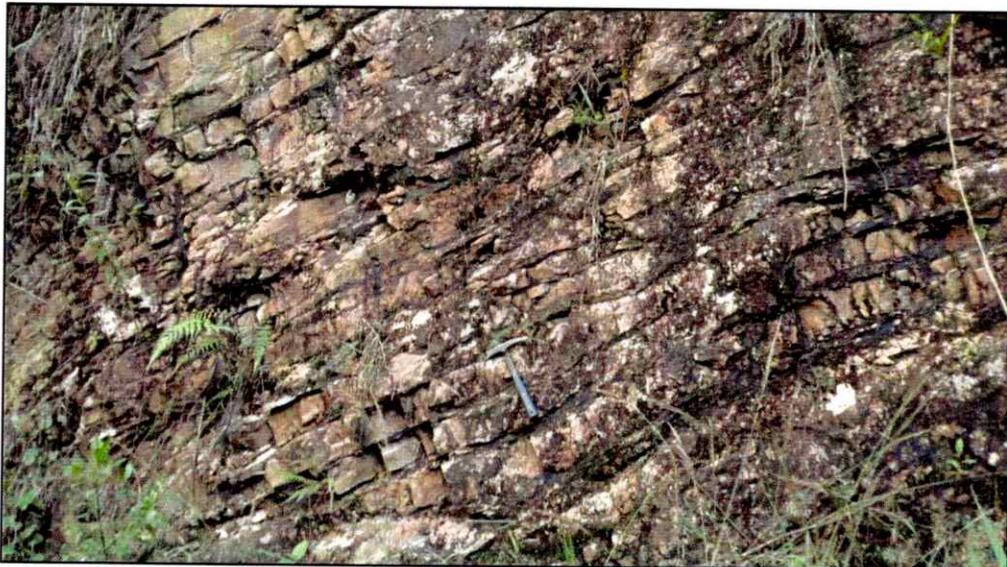
En afloramientos fuera de las quebradas, estas rocas se encuentran alteradas y decoloradas, con colores gris medio a claro, siendo menos resistentes y se parten con facilidad a lo largo de la laminación (Figura 5).

Figura 5. Capas de limolita del Miembro Urrao, alteradas gradando de color gris oscuro a gris amarillento y crema. Foto tomada en una pequeña cantera sobre el borde de la vía al sur del punto 11 de la figura 6.

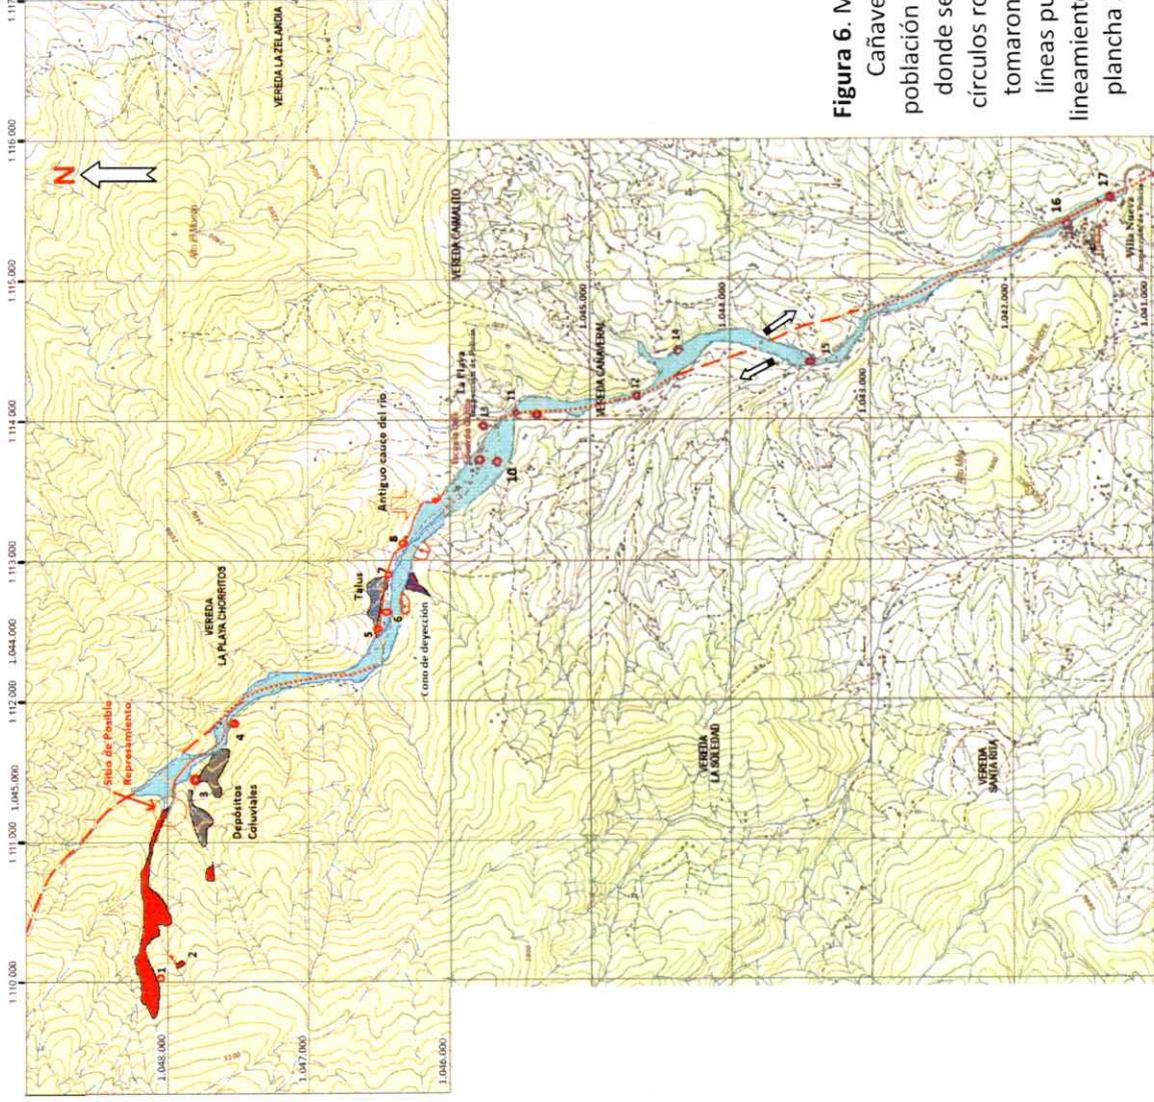
Figura 6. Mapa Topográfico de la cuenca del río Cañaveral, desde su nacimiento hasta la población de Villanueva. En color rojo los sitios donde se presentan los deslizamientos y en círculos rojos, los puntos de control donde se tomaron datos de campo (ver Anexo 1). Las líneas punteadas y a trazos corresponden a lineamientos de fallas geológicas. Tomado de la plancha 204-IV-D, escala 1:25.000 del IGAC.

1. Deslizamiento rotacional. Sobre la margen derecha del río Cañaveral, localizado en el punto 6 de la figura 6, se presenta un deslizamiento rotacional de detritos de pequeñas dimensiones, el cual involucra suelo residual y roca intensamente fracturada. El plano de falla está definido por el contacto entre la superficie natural del talud de roca inalterada y el saprolito (suelo y roca alterada). Las dimensiones aproximadas del movimiento en masa (MM) son: 30 m de alto, 50 m de ancho y un espesor entre los 2 y 8 metros (Figura 12). Estas dimensiones dan un volumen de material de aproximadamente 7500 m³.

Este MM se encuentra activo, es regresivo y tiene alta probabilidad de continuar desprendiendo material, ya que se encuentra en una zona de falla, por lo cual la roca se encuentra altamente fracturada, la pendiente de la ladera es alta y en la corona hay fuerte intervención antrópica (deforestación).

El material deslizado cae continuamente al río, por lo cual ha cambiado su cauce y se recuesta ahora sobre su margen izquierda, causando erosión lateral y amenaza con recapturar un antiguo cauce que puede causar daños en viviendas localizadas en los alrededores.

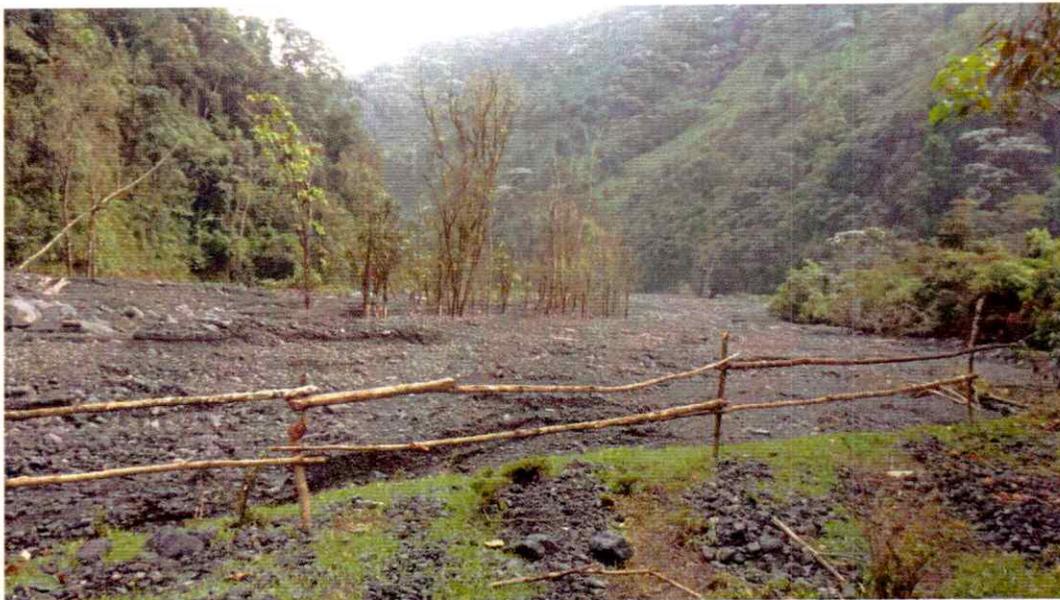
Son depósitos sueltos, inconsolidados, de material reciente, compuestos de rocas sedimentarias principalmente de limolitas silíceas y areniscas gris oscuras compactas, acumuladas sobre el valle del río Cañaverál, por eventos fluvio torrenciales (Figura 7).

Figura 7. Depósitos fluvio torrenciales del río Cañaverál en su parte alta, compuestos por cantos y bloques de limolitas y areniscas, sueltos, dentro de una matriz arcillosa de color gris oscuro. En el depósito también se observan troncos de árboles. El espesor máximo encontrado para estos depósitos es de aproximadamente 7 m. Foto tomada hacia aguas abajo del punto 4, de la figura 6.

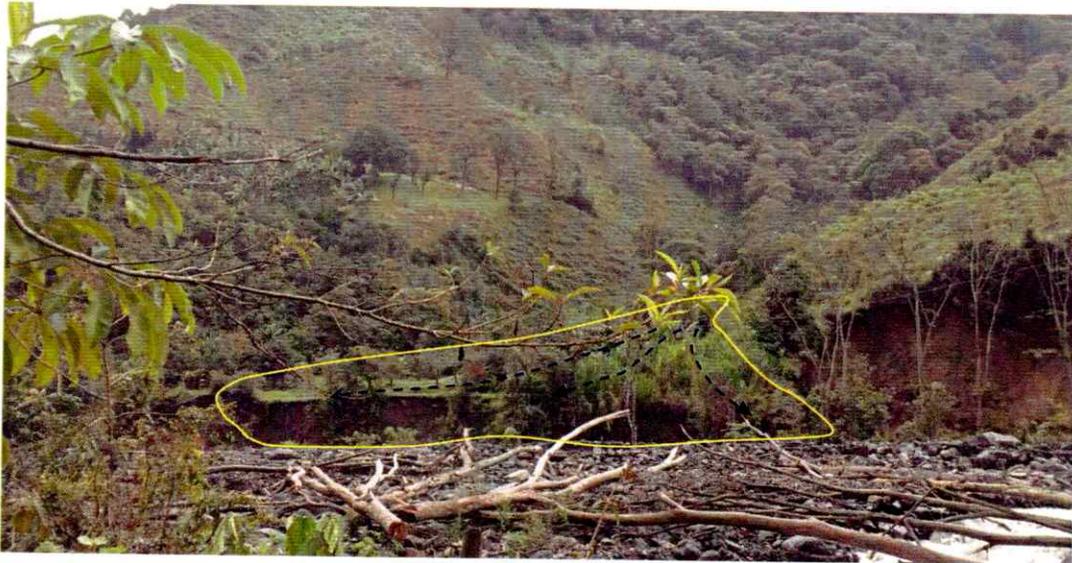
Se incluyen en este grupo de depósitos aluviales, los **Conos de Deyección**, que se forman en la desembocadura de algunas quebradas, que depositan material en forma de cono, sobre el valle del río Cañaveral. Un ejemplo de este tipo de depósitos se observa hacia la parte alta de la cuenca, un kilómetro al NW de la Escuela Luis Eduardo Ochoa, cuya composición y grado de compactación es similar a los depósitos fluvio torrenciales descritos anteriormente (Figura 8).

Figura 8. Cono de deyección desarrollado a partir de depositación de material suelto, proveniente de una pequeña quebrada que desemboca en el valle del río Cañaveral. Obsérvese que el río ha erosionado el cono formado un escarpe producto de la disección lateral de uno de sus brazos.

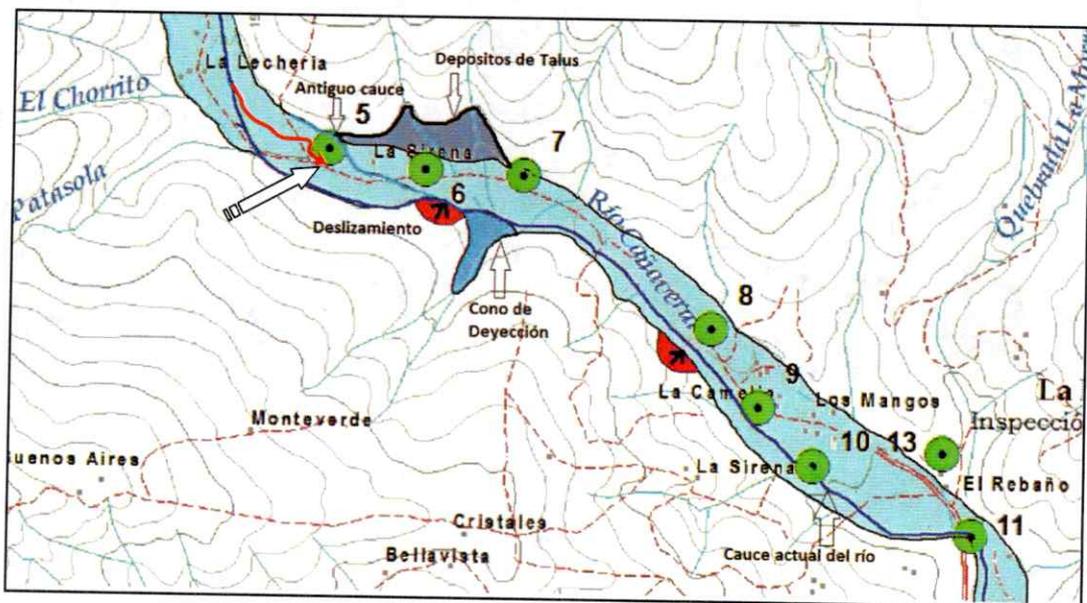
Figura 15. Localización de puntos de toma de datos geológicos y puntos críticos en la vereda La Playa-Chorritos. Obsérvese el valle fluviotorrencial con su cauce actual, la zona de socavación y su antiguo cauce.

En este sitio (punto 5 en la figura 15), el fondo del valle tiene aproximadamente 100 m de ancho y el río está socavando su margen izquierda, donde la terraza que deja el depósito torrencial, sólo tiene 1 m, como altura máxima (Figura 16). Esto indica que en el sitio, la cantidad de aporte de sedimentos provenientes de la zona montañosa ha sido importante

Si lo anterior se produce, hacia aguas abajo se ubican una serie de viviendas (puntos 6 a 10, en la figura 15), incluida la finca Los Mangos y la Escuela Luis Eduardo Ochoa, entre otros, que podrían ser afectadas por inundación y sedimentos.

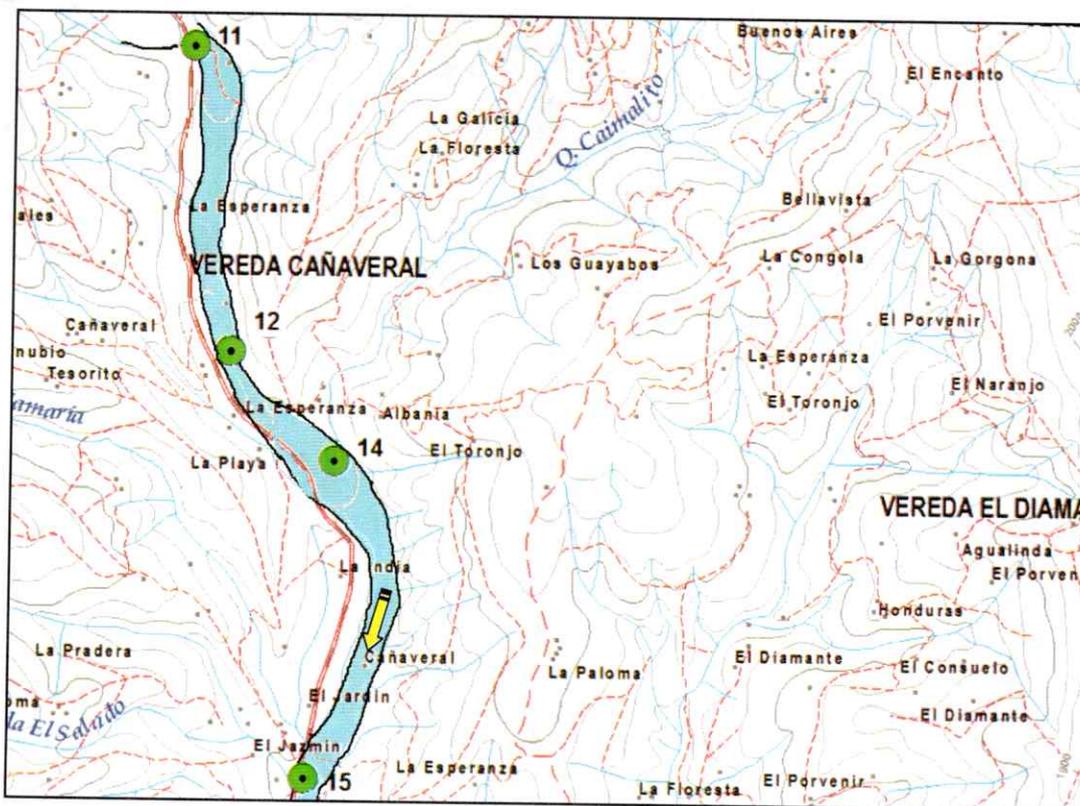
En este sitio (punto 12 en la figura 19), el río socava sobre su margen izquierda donde choca contra la roca y está cambiando de curso hacia su margen derecha. Sobre esta última margen se removieron los materiales del cauce para hacer un jarillón, el cual ya fue parcialmente destruido por la actividad del agua (Figura 20). Debido a la capacidad de arrastre del río este tipo de obras no garantiza la protección de las márgenes donde se realizan.

Figura 19. Localización de puntos de toma de datos geológicos y puntos críticos, en la vereda Cañaveral.

En este sitio (punto 14 en la figura 19), el río socava su margen derecha acompañado de alta sedimentación, por lo cual el cauce se encuentra colmatado y a menos de 2 m de altura de la superficie de inundación. En el lugar existe un puente de 12 m de largo y 4 m de luz con respecto al nivel medio del agua, el cual comunica con la vereda Caimalito Bajo (Figura 21). La causa del problema radica en que el río fue desviado de su curso para construir el puente y la banca de la carretera. Por lo tanto está socavando para retomar su cauce normal. De otra parte, la luz del puente no es suficiente para el tránsito de los sedimentos, en caso de una avenida torrencial, pudiendo generar taponamientos que impiden el libre tránsito de la carga que transporta el río.

En este sitio (punto 15 en la figura 19), el ancho del valle es de aproximadamente 70 m. Allí existe un puente que atraviesa el río y comunica con la vereda El Diamante, el cual tiene 10 m de largo y 5 m de luz sobre el nivel medio de las aguas. En el sector se encausó el río mediante la construcción de un jarillón sobre su margen derecha (Figura 22), permitiendo que el cauce vaya más recto. No se observan signos de inestabilidad en el sector.

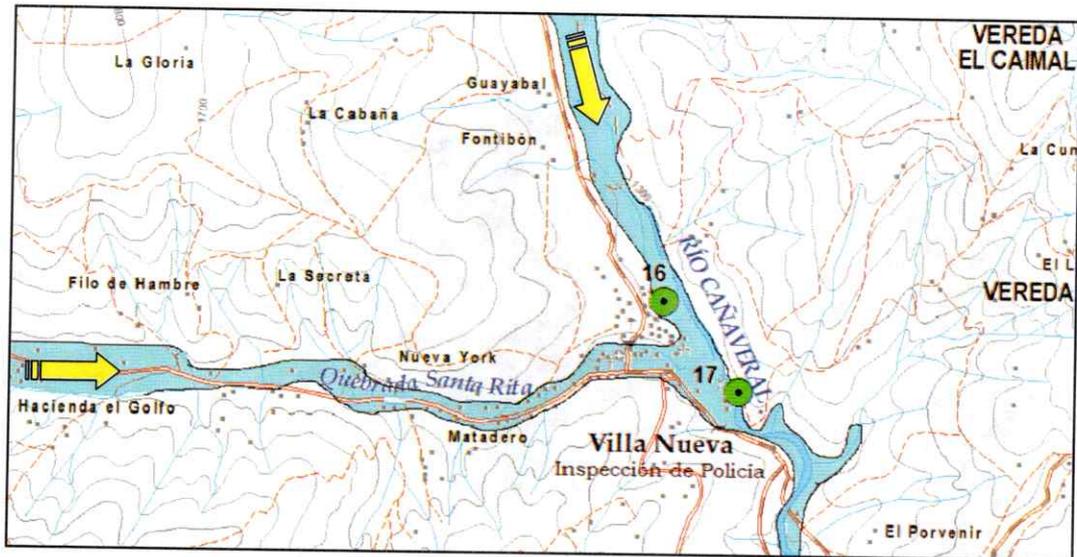
En este sitio (punto 16 en la Figura 23), se encuentra asentado el barrio Castañeda, también conocido como barrio Lata. La mayor parte de este barrio se ubica sobre el valle del río el cual tiene un ancho promedio de 75 m aproximadamente y un espesor de sedimentos que no sobrepasa 1 m. En este sector el río está socavando sobre su margen izquierda, pero aproximadamente a 200 m aguas arriba, el nivel de la terraza es Concepto Técnico sobre la Amenaza por Deslizamientos y Avenidas Torrenciales en la cuenca del río Cañaveral, municipios de San José del Palmar (Chocó), La Celia (Risaralda) y El Águila - Corregimiento de Villanueva (Valle del Cauca)

Figura 23. Localización de puntos de toma de datos geológicos y puntos críticos, en la Inspección de Policía de Villanueva.
