GOBERNACIÓN DE RISARALDA
SECRETARÍA DE PLANEACIÓN

Inventario de viviendas en zonas de riesgo
y Mapa de aptitud del suelo para el uso urbano.

Centro poblado Patio Bonito
Municipio de La Celia.

Pereira, Abril de 2014

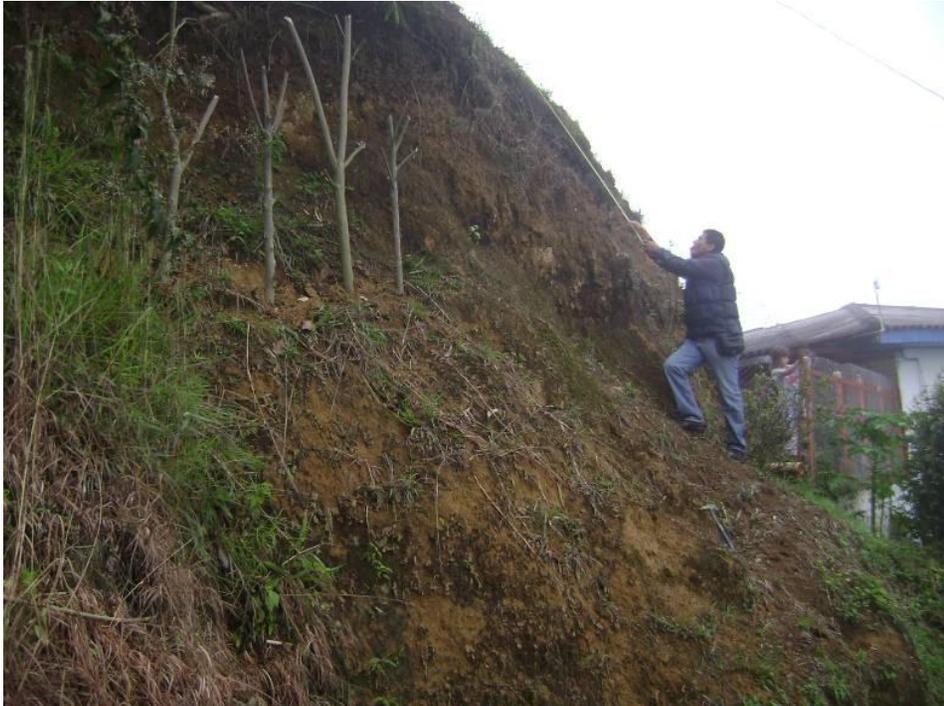
Foto 3. Talud en ceniza volcánica color pardo amarillento, localizado al norte de la zona de estudio sobre la margen derecha de la vía principal.

Se identificó al norte del centro poblado, sobre la margen derecha de la vía que conduce a la cabecera municipal de La Celia, el afloramiento es de 6,5 m de alto, de color pardo amarillento y textura arcillosa con bajo porcentaje de limo.

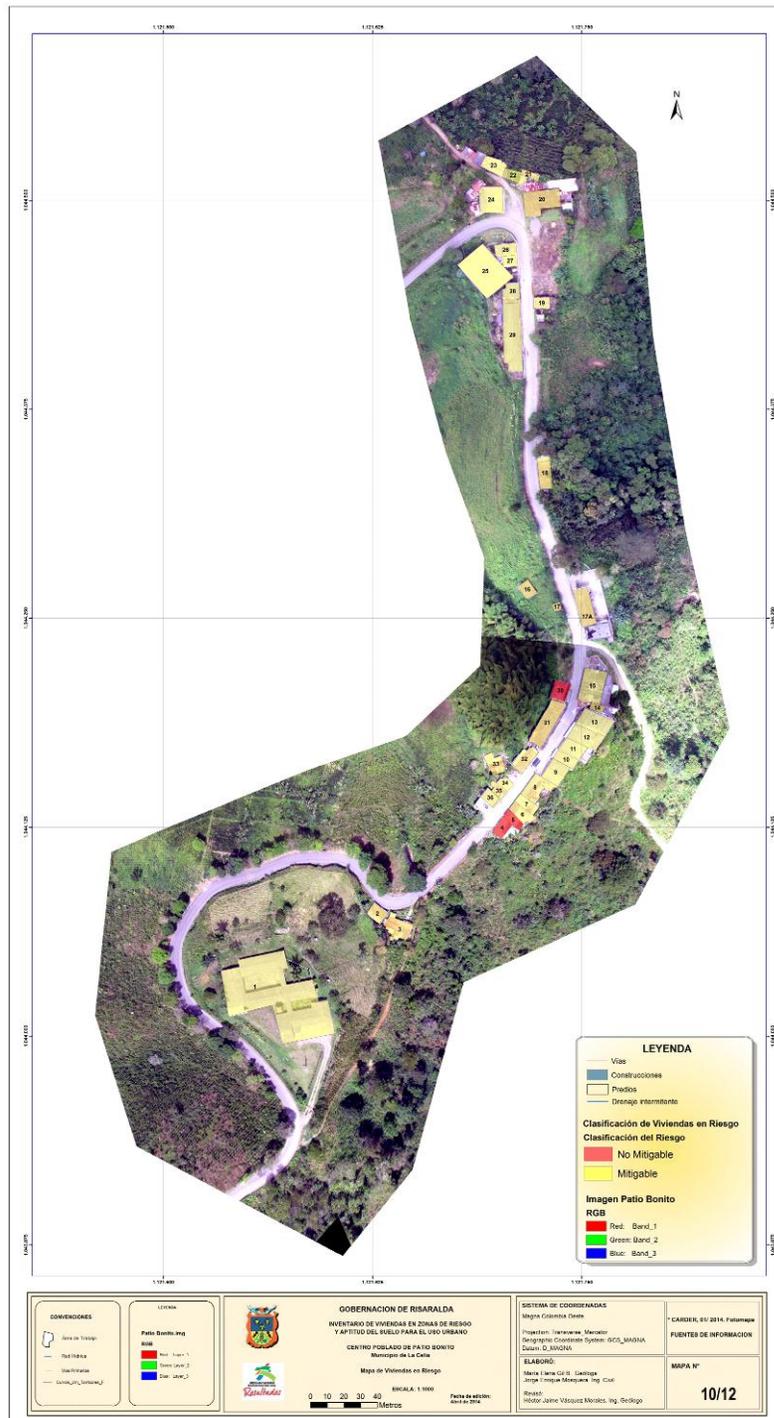
Figura 13. Mapa de riesgo.

SECTOR		AMENAZA	VULNERABILIDAD	RIESGO (Fenómenos de Remoción en masa)
Colina sur	Corona	Localizado en la parte alta de la colina, presenta agrietamiento en muros por asentamientos diferenciales debido a saturación del terreno por mal manejo de aguas lluvias.	Colegio Institución Educativa Agrotécnica	Muy bajo
	Base	Movimiento en masa por ladera de moderada pendiente en ceniza volcánica y suelo residual, cuya base ha sido cortada para el emplazamiento de dos viviendas	Viviendas con talud de corte en la parte posterior.	Moderado
Ladera oriental	Residencial extremo sur	Movimientos en masa por ladera muy escarpada de gran longitud, Presencia de llenos antrópicos en la corona de la ladera. Vertimiento de aguas residuales sobre el terreno. El inadecuado manejo de aguas de escorrentía en el corredor vial provoca evolución de procesos de erosión concentrada como surcos, derrumbes y focos complejos de erosión	Viviendas con sistemas constructivos deficientes y materiales de baja calidad, localizadas sobre la corona de ladera de alta pendiente	Alto

Institucional-Comercial	Movimientos en masa en taludes verticales y subverticales entre 5 y 10 m conformados en depósitos de ceniza volcánica suprayaciendo suelo residual, saprolito y roca metasedimentaria muy fracturada	Viviendas con sistemas constructivos aceptables y materiales de buena calidad, localizadas sobre la corona de ladera corta de alta pendiente	Moderado
	Centro-Norte	Movimientos en masa por ladera de alta pendiente con prácticas cultural de quema- La quema de vegetación en laderas de alta pendiente posibilita el desarrollo de procesos de erosión superficial y concentrada que pueden desencadenar movimientos en masa y focos complejos de erosión.	Viviendas con columnas esbeltas sin estructura de amarre apoyadas en terreno muy inclinado sometido a procesos de adecuación para cultivos.	Moderado
