Vulnerabilidad sísmica estructural y diseño del refuerzo sismorresistente de la Catedral Basílica de Manizales, Colombia

Omar Darío Cardona A.

Ingeniar Ltda.
Universidad Nacional de Colombia
Bogotá, Colombia

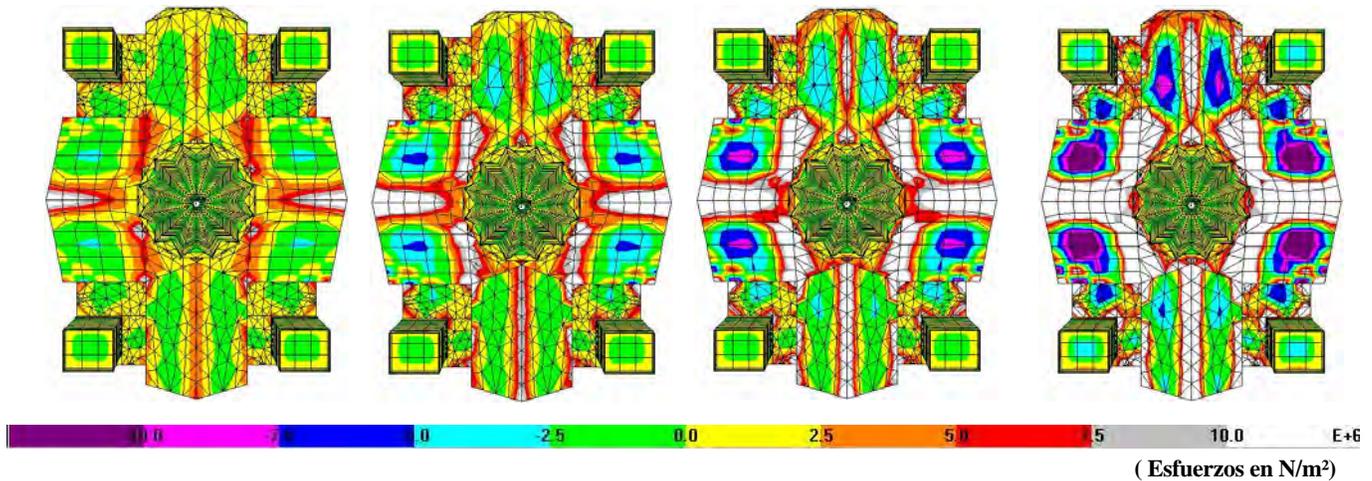
- Análisis estático: consistió en observar el comportamiento por peso propio de la estructura y determinar las reacciones en la base debido a las cargas gravitacionales. Esta carga en total se estimó en 13,000 ton. A parte del análisis convencional se realizo un incremento del peso propio hasta un valor del 400%, Figura 3 y Figura 4.

Figura 3. Análisis de incremento de paso propio visto en planta.

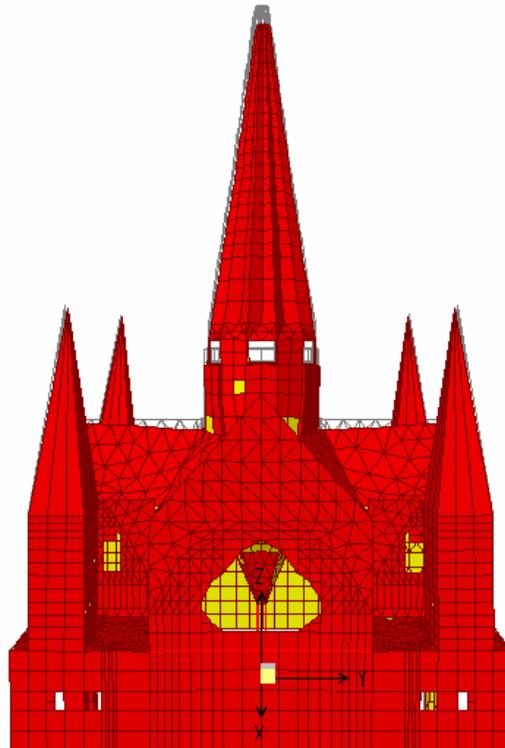
Figura 4. Deformada por peso propio.

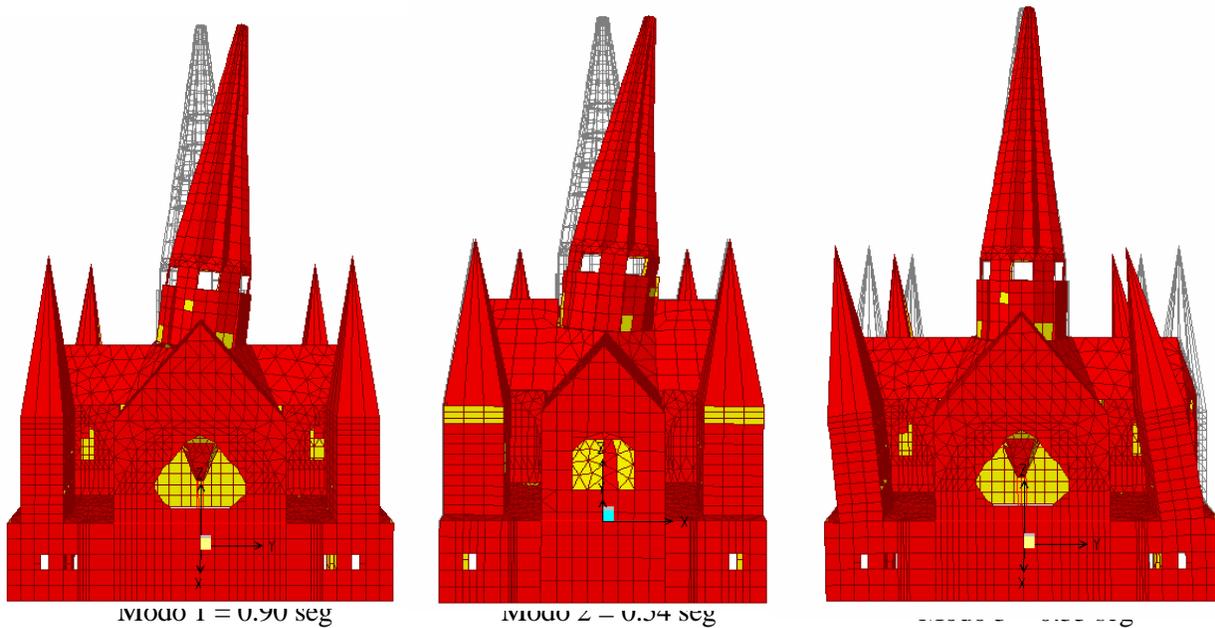
- Análisis dinámico: Se utilizó un tipo de análisis por Eigenvectors para los 10 primeros modos de vibración de la estructura. En la Tabla 4 se muestran las características

principales del análisis dinámico, como son los valores de cada modo de vibración como también la dirección del movimiento. Figura 5.

Figura 5. Modos de vibración

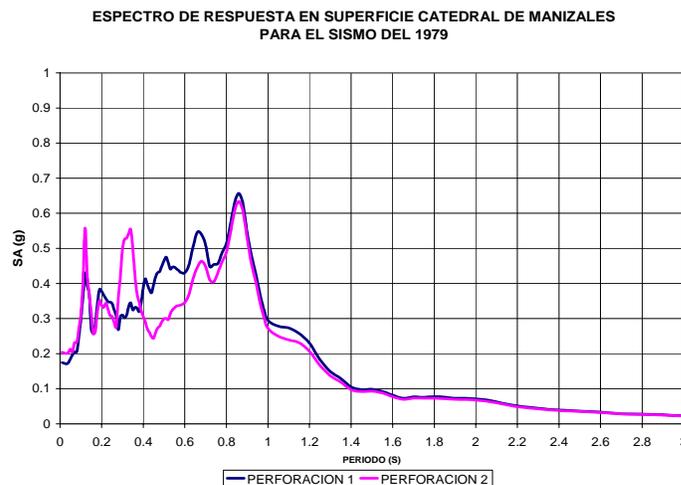
En la Figura 7 se presentan los espectros hipotéticos del sismo de noviembre de 1979 contruidos a partir de un acelerograma sintético escalado y definido con base en la información disponible del sismo mencionado. La Figura 8 resume los espectros de respuesta en superficie establecidos, con base en los sismos estimados en roca, para diferentes escenarios de eventos de importancia. Igualmente y para efectos comparativos se incluyen en esta figura los espectros de diseño de la NSR-98. Debe anotarse que por haberse definido este edificio como edificio indispensable luego de la ocurrencia del sismo, se ha aplicado un coeficiente de importancia al espectro de la NSR-98 de 1.3 según lo establecido en el capítulo A.2.5.2 de la NSR-98. Este factor sin embargo no se ha aplicado al espectro resultante de la amplificación local del subsuelo por tener éste menor incertidumbre que el correspondiente a la norma.

Figura 7. Espectros de respuesta del sismo de 1979

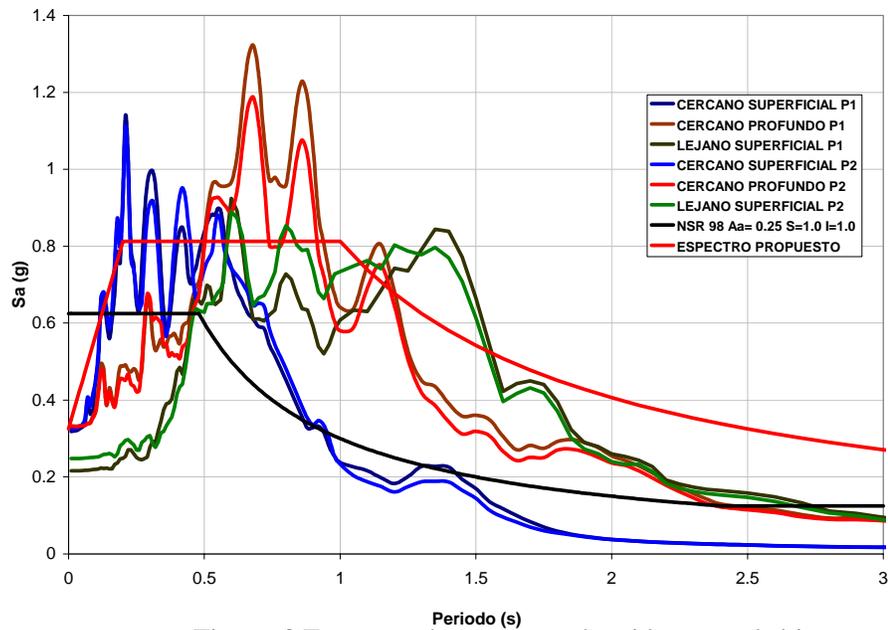
Figura 8 Espectros de respuesta obtenidos para el sitio

Para efectos del análisis de vulnerabilidad de la catedral se propuso, entonces, un espectro para el análisis obtenido a partir de la envolvente propuesta en la Figura 8 y que representa en forma cuantitativa la amenaza sísmica local en la superficie para el sitio bajo estudio. La Figura 9 y 10 presentan los resultados gráficos de los esfuerzos generados tanto por el sismo de 1979 como los obtenidos con el espectro de diseño, una vez agrietado el edificio.
