INFORME FINAL

ZONIFICACION DE AREAS DE AMENAZA DE ORIGEN NATURAL Y POBLACION EN RIESGO EN EL AREA URBANA DEL MUNICIPIO DE SOCOTA

SOGAMOSO, DICIEMBRE DE 2013

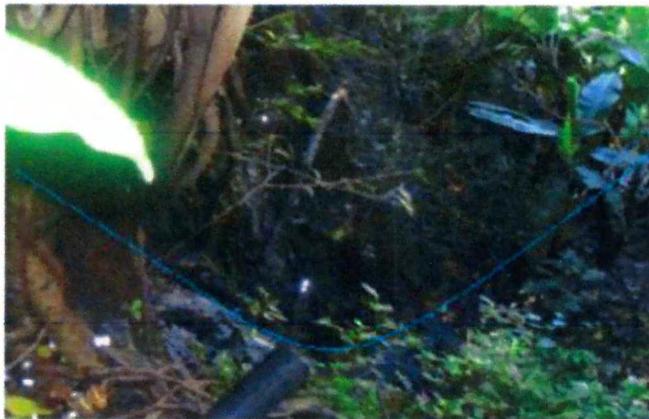
FIGURA 3. Quebrada el Salitre.

La Quebrada el Salitre ubicada en el área urbana, discurre por la parte sur, se caracteriza por su caudal constante; además lleva un pequeño caudal de algunos nacederos, aguas negras de las casas cercanas y el caudal de aguas lluvias del área aferente.

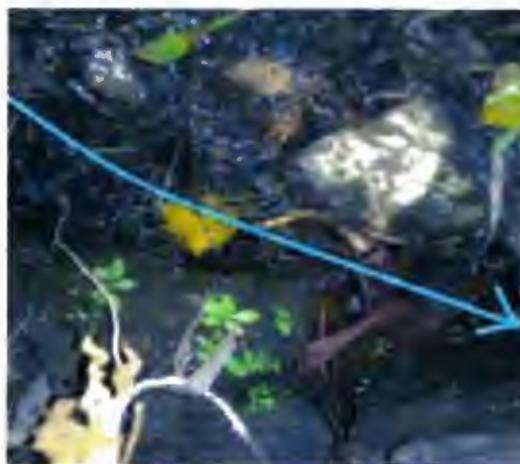
FIGURA 7. Nacimiento natural. Parte sur del casco Urbano.

El nacimiento (Figura 7) está canalizado por una serie de filtros que lo comunican con la red de alcantarillado, ya que este se encuentra cercano a la infraestructura del coliseo deportivo municipal.

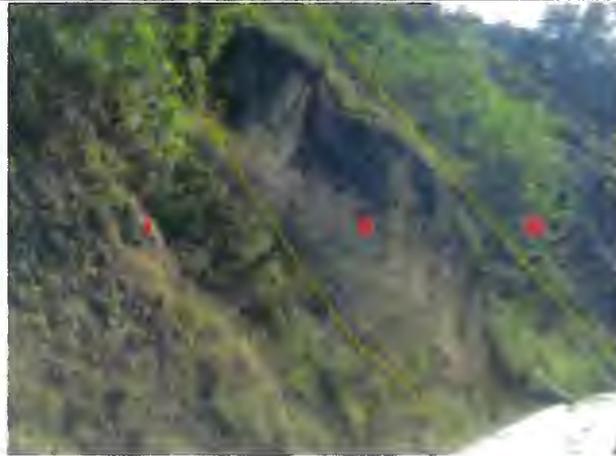
FIGURA 14. Descripción de un afloramiento de la formación Ermitaño

Al margen derecho de la vía que comunica al municipio de Socotá con el sector alto Rucu, a una altura de 2652 mts, se encuentra expuesta la Formación Ermitaño, en el sector se evidencia la alternancia litológica que caracteriza la unidad, donde se observan paquetes de rocas con contacto definido, con una sucesión de capas estratificadas y con cambios laterales.

Nivel I: se evidencia un nivel de roca Fosfórica y liditas asociadas, las cuales presentan una estratificación plana paralela discontinua, con un espesor cercano a los 20 mts, este nivel se encuentra altamente afectado por los procesos erosivos esta unidad presenta un Rumbo N 50 W; Buzamiento 8 SW (Figura 14 y15).

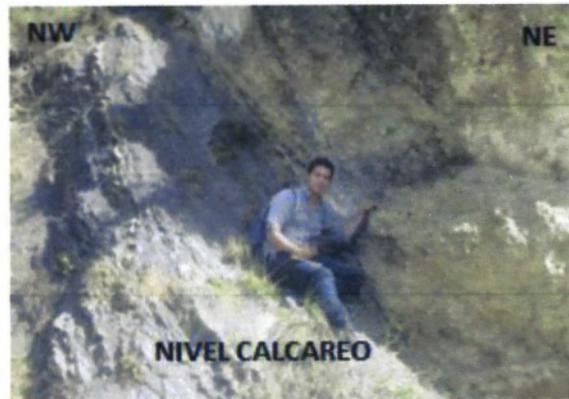
FIGURA 18. Intercalación de calizas Lumaquelic nivel II, descripción de la Formación Ermitaño.

Nivel II: posterior a la sucesión de roca fosfórica y concordante se encuentra una sucesión de rocas calcáreas, denominadas calizas Lumaquelicas, las cuales se caracteriza por su riqueza fosilifera, presenta una estratificación plano paralela discontinua, con un espesor cercano a 15 m., en el sector se evidencian los esfuerzos tectónicos en los cambios de rumbo de N 75 W y buzamientos 51 SW, estos datos difieren en relación a los que presenta el fosfórico. La unidad calcárea

se caracteriza por presentar alteración y debilitamiento debido a los procesos erosivos (Figura18).

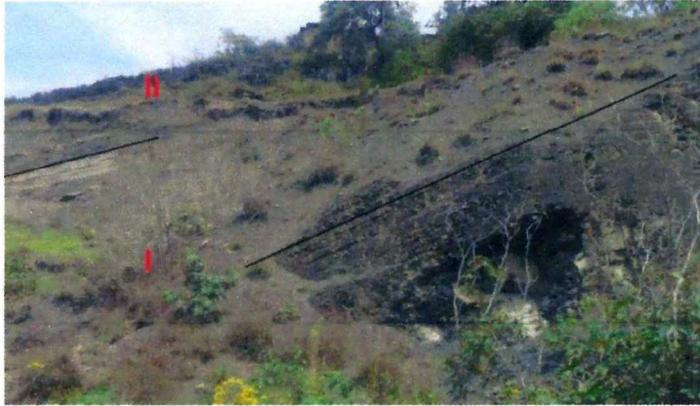
FIGURA 22. Formación Ermitaño (Kse).

encontraron limolitas de color grisáceo con niveles calcáreos, con una estratificación plana paralela discontinuos, intercaladas con lutitas fisibles en cuanto a la disposición de las capas se observan cambios de orientación de las mismas en relación con el sector suroriental del municipio allí las capas se disponen en contra de la pendiente y en el sector la estratificación es a favor de la pendiente lo que facilita la actividad de fenómenos de remoción en masa .(Figura 22).

Nivel I: Lutitas Fisibles con intercalaciones de arenisca menores a 1mm, donde se evidencia un ambiente tranquilo de depositación, este nivel presenta un espesor cercano a 9 m. la disposición de capas favorece la generación de movimientos en masa. En el sector se ha extraído material (Figura 22).

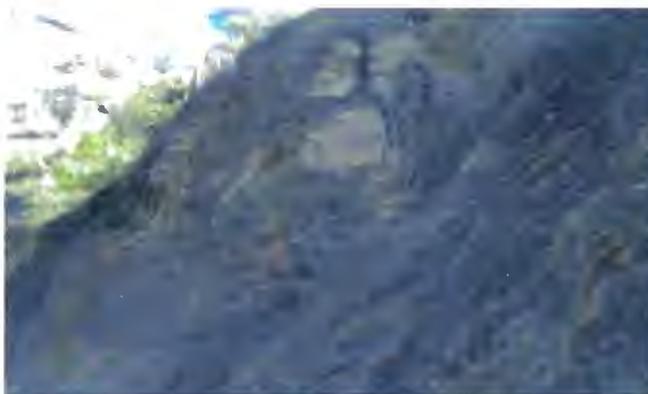
FIGURA 27. Lutitas fisibles, descripción de la Formación Guaduas Nivel II.

Nivel II: En este nivel se encuentran presentes lutitas fisibles de color gris oscuro, presenta un espesor cercano a los 40 m. Este nivel se encuentra altamente afectado por los procesos erosivos, como evidencia se observa una fractura laminar característica de la alteración de esta roca (Figura 25 y 27).

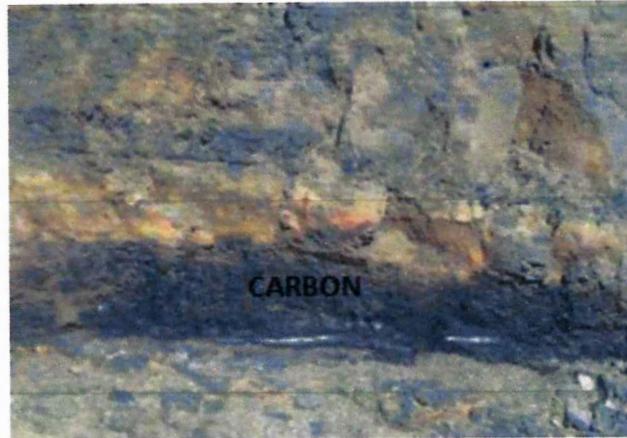
FIGURA 28. Nivel de carbón, Formación Guaduas.

Nivel carbón: En el sector se evidencio un nivel de carbón con un espesor cercano a 0.5 m., el cual se encuentra empaquetado en niveles de capas de lutitas fisibles. Se observa una alta meteorización debido a la coloración de la zona expuesta (Figura 28).

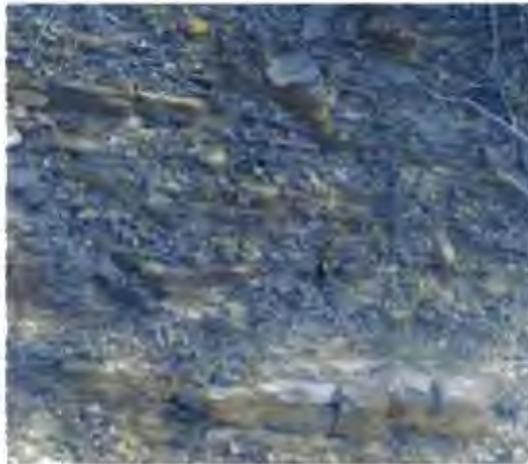
FIGURA 46. Erosión laminar

Erosión laminar: en el área de estudio se encuentra aflorante los niveles de lutitas de la Formación Ermitaño (Kse), y arcillolitas fisibles del miembro inferior de la Formación Guaduas (Kpg) este tipo de material presenta una susceptibilidad a los procesos erosivos, generando fracturas laminares con apariencia de agujas o lajas que forma al estar expuesta la roca.

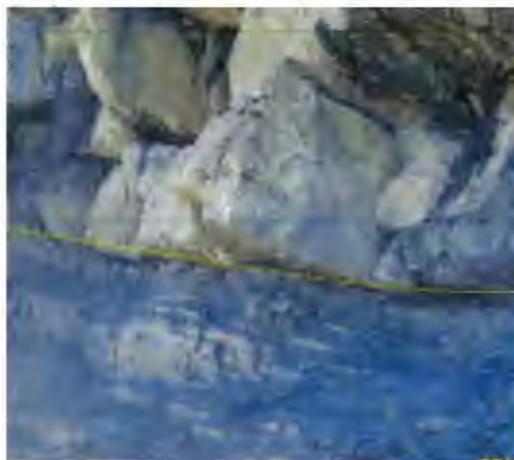
FIGURA 47. Erosión diferencial

Erosión diferencial: Este tipo de erosión es recurrente cuando hay cambios litológicos, es decir cuando se ponen en contacto rocas con diferentes propiedades geomecánicas. Al este del municipio se encuentran los cambios litológicos pertenecientes a los diferentes niveles de la Formación Ermitaño donde se observa el contraste litológico entre las lutitas fisibles con areniscas de grano fino cuarzosas y compactas, se evidencia este tipo de erosión donde el material susceptible es más afectado.

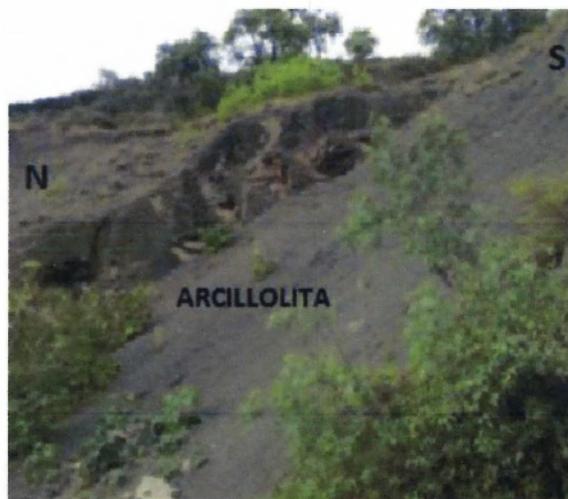
FIGURA 48. Extracción Material. Parte Este del municipio de Socotá.

En el Casco urbano del Municipio se llevó a cabo la extracción de material para la vía, lo que trajo como consecuencia, el aumento de susceptibilidad a los fenómenos de remoción en masa, la unidad está compuesta por el nivel bajo de la Formación Guaduas (Ksg) (Figura 48).

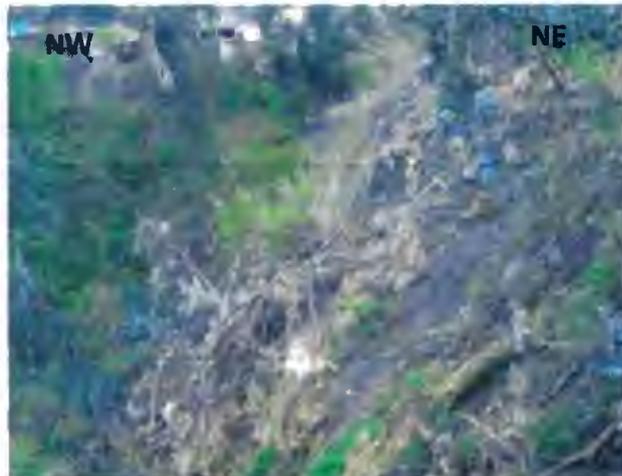
FIGURA 54. Deslizamiento

Al Oeste del municipio de Socotá encuentra el foco de un deslizamiento (Figura 54) el cual ha generado cambios geomorfológicos en la zona debido a la magnitud del arrastre de tierra y detritos, con lo cual ha generado la consolidación del actual paisaje.

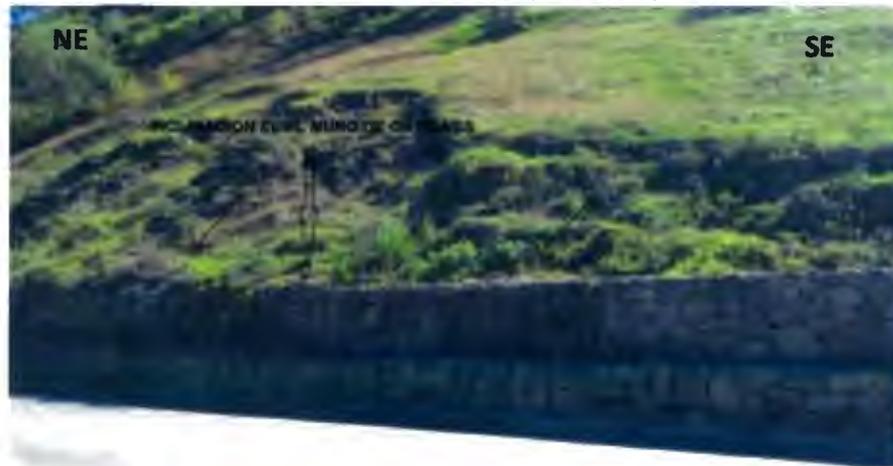
FIGURA 57. *Afectación a muro de gaviones.*

En la vía que conduce de Socotá a Socha este movimiento en masa se clasifica como flujo de material de tipo Coluvial, donde presenta una buena cobertura vegetal de tipo herbácea y pastos cuyo uso es utilizado en la ganadería y en la parte baja en el trazado de la vía para lo cual se construyeron un muro de gaviones y cunetas obras de infraestructura que se están viendo afectando (Figura 57).

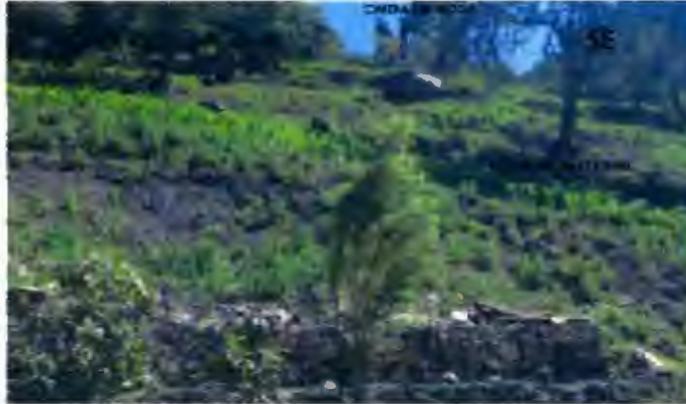
FIGURA 58. *Afectaciones a la vía.*

En el sector (Figura 58) se presenta un movimiento traslacional presentando una superficie convexa, en donde se observa una inclinación de la vegetación, un

flujo de material y una caída de material proveniente de las partes altas de la ladera donde se caracteriza por tener pendientes altas, el flujo de material se presenta por la actividad agrícola realizada en el sector en la siembra de maíz y arveja afectando obras de infraestructura como el muro de gaviones.

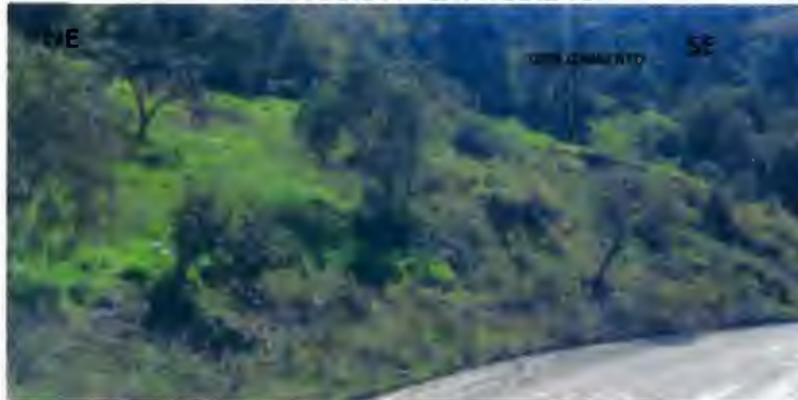
FIGURA 59. *Afectaciones a la vía.*

En el sector se presenta un movimiento de tipo traslacional (Figura 59), se observa una considerable inclinación de la vegetación y flujo de material hacia la vía ya que no hay ninguna obra de infraestructura de mitigación.

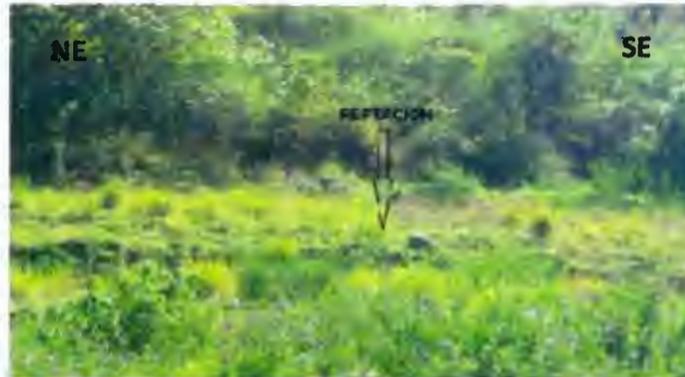
FIGURA 60. Movimiento de reptación.

En el sector se evidencia un movimiento de reptación (Figura 60) donde el terreno se muestra escalonado que puede ser producto de la actividad antrópica ya que

como la cobertura vegetal son pastos los habitantes del sector la utilizan como alimento para su ganado.

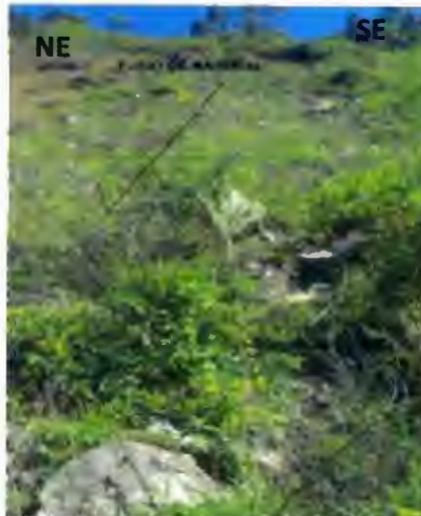
FIGURA 61. Flujo de material

En el sector se observa un deslizamiento donde hay un flujo de material detrítico de bloques de aproximadamente 0.30-1.5 metros por la cobertura vegetal se infiere que no es un deslizamiento reciente.

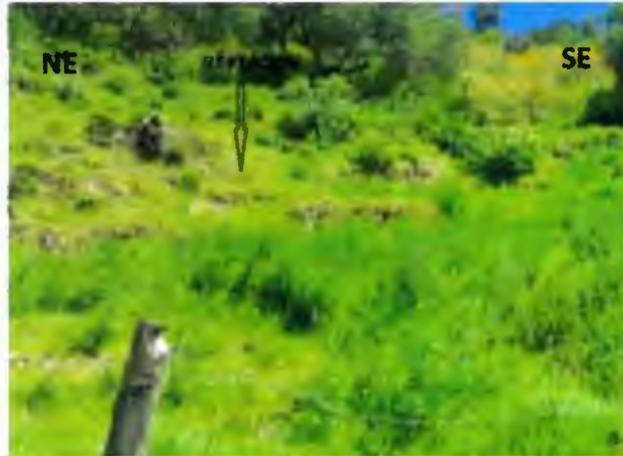
N 1.159.719 E 1.159.322

En el sector se presenta un movimiento de reptación (Figura 62) donde además se observa una superficie cóncava y una ligera inclinación en la vegetación y en el cercado.

FIGURA 62. Movimiento de Reptación

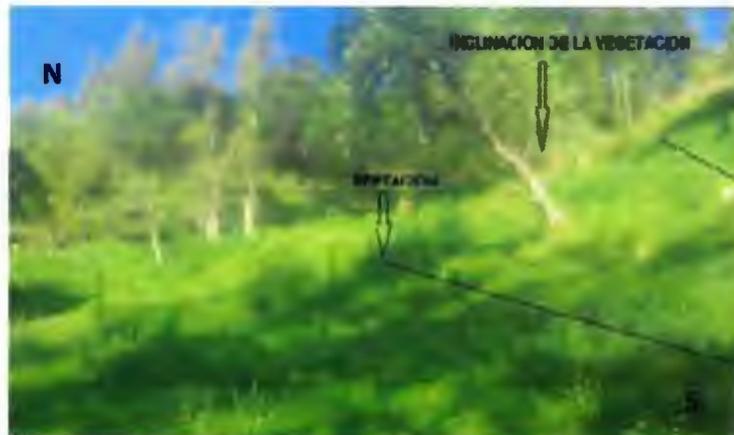
N 1.160.148 E 1.159.341

En el sector se evidencia un movimiento de reptación donde se presenta una inclinación en la vegetación (Figura 63); el uso actual del suelo es para la ganadería.

FIGURA 63. Movimiento de reptación.

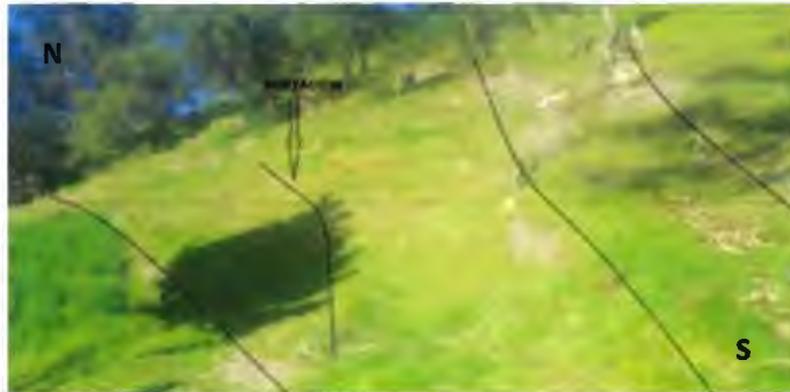
N 1.160.197 E 1.159. 568

En el sector se presenta un movimiento de reptación (Figura 64), ya que se evidencia en el terreno en forma escalones que alcanzan una altura aproximada de 0.40 metros, el uso actual d ese suelo es ganadero.

FIGURA 64. Movimiento de reptación.

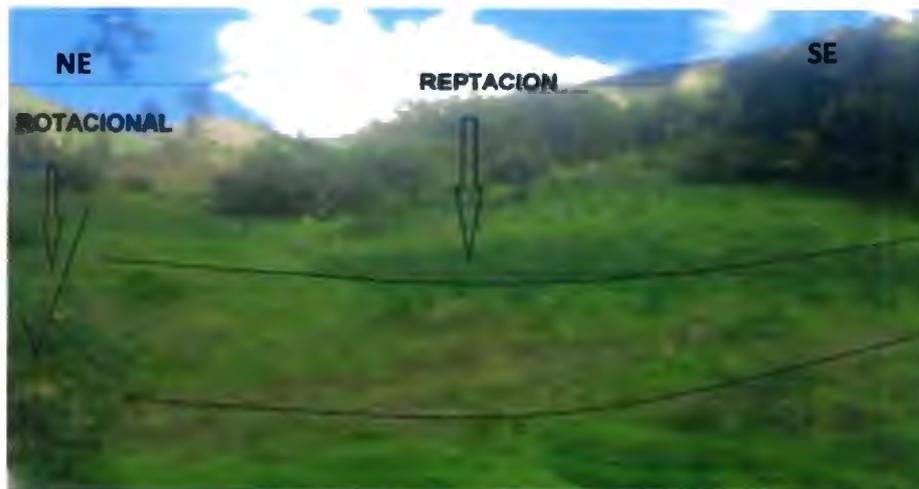
N 1.160.197 E 1.159.568

En el sector se observa un movimiento complejo (Figura 65), ya que se evidencia un movimiento de reptación y rotacional, sin ninguna obra de infraestructura de mitigación ya que se encuentra cercano al centro urbano del municipio.

FIGURA 65. Movimiento complejo

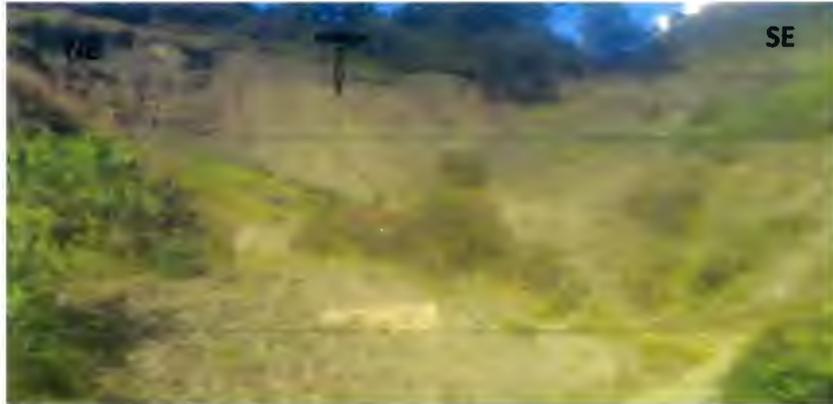
N 1.159.666 E 1.159.950

En el sector se encuentra un afloramiento de la formación ermitaño de composición lutitico con delgadas capas de arenisca donde el talud fue descapotado ya que el material extraído del lugar fue utilizado para recebo, dejando el material expuesto a la erosión junto con la meteorización han hecho que el material presente se encuentre muy alterado y se presente flujo de este material sobre la vía.

FIGURA 66. Movimiento complejo.

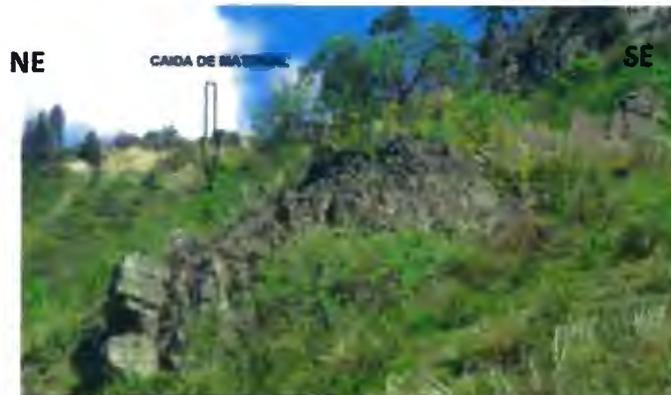
N 1.160.302 E 1.160.086

En el sector con coordenadas se presenta continua caída de roca debido a la inclinación de la pendiente material que es proveniente de la formación Ermitaño.

FIGURA 67. Caída de Roca.

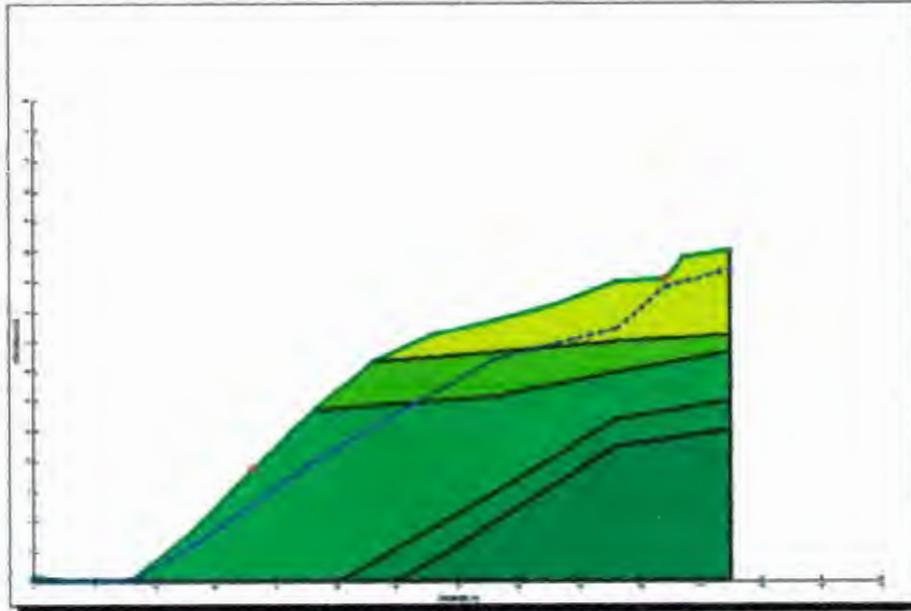
FIGURA 79. Modelo Geotécnico corte B-B

En la figura 79 se muestra el perfil resultante del corte B-B, y en la tabla 12 se consignan los parámetros físicos y mecánicos para cada uno de los distintos estratos que conforman el talud.

- Los factores de seguridad resultantes para la condición estática indican justamente que en la actualidad la zona se encuentra en equilibrio, aunque para el perfil del corte B-B la probabilidad de falla es mayor, por ser su valor (1.06), más cercano a la unidad, donde el factor de seguridad corresponde al equilibrio límite. Esto significa que cualquier cambio desfavorable de las condiciones actuales puede producir la reactivación del movimiento del terreno.

La siguiente modelación corresponde a la condición de equilibrio Pseudoestático, en la cual fue necesario proyectar dos anclajes activos por sección de 1.0 m de profundidad, con 60 ton de tensión en cada uno, para alcanzar un $FS=1.22$, que indica talud estable con baja probabilidad de falla.

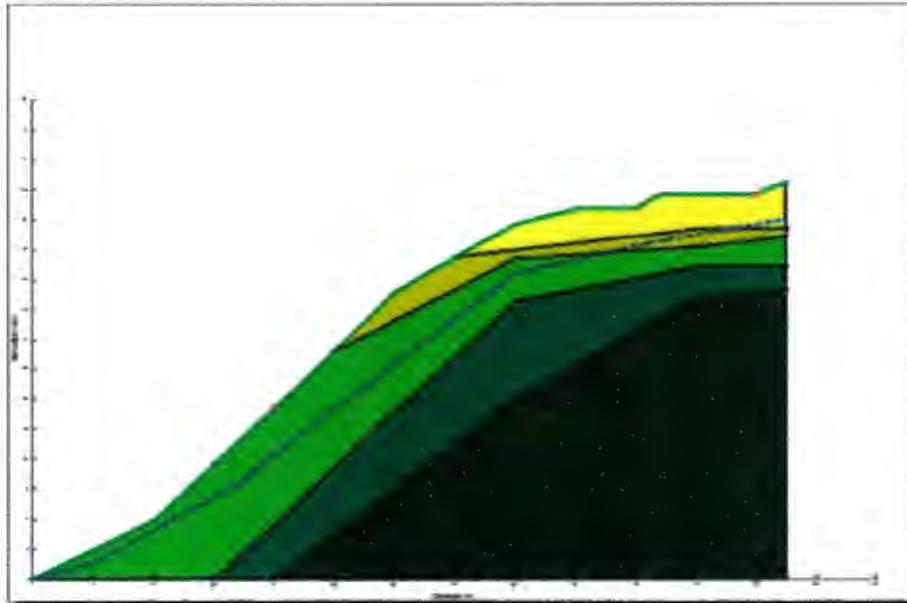
FIGURA 80.Modelo Geotécnico corte C-C

La figura 80 corresponde al perfil del corte C-C y la tabla 13 contiene los parámetros físicos y mecánicos de los distintos estratos que conforman el talud.

Igual que para la sección B-B, se corrió el modelo para el corte C-C, con los coeficientes de Pseudo-aceleración espectral pico de la NSR-10. En este caso se trata de establecer lo que ocurrirá si un evento sísmico de magnitud pico llegara a presentarse. El factor de seguridad resultante fue de 0.67, que indica que ante un evento sísmico el talud fallará.

- La modelación en equilibrio Pseudoestático arroja factores de seguridad menores a 1.0 - por cierto bastante alejados de este valor (0.60 y 0.67) -, lo cual significa que de presentarse un evento sísmico, aún sin que este sea de magnitud tope en la escala esperada, ocurrirá la falla del terreno.

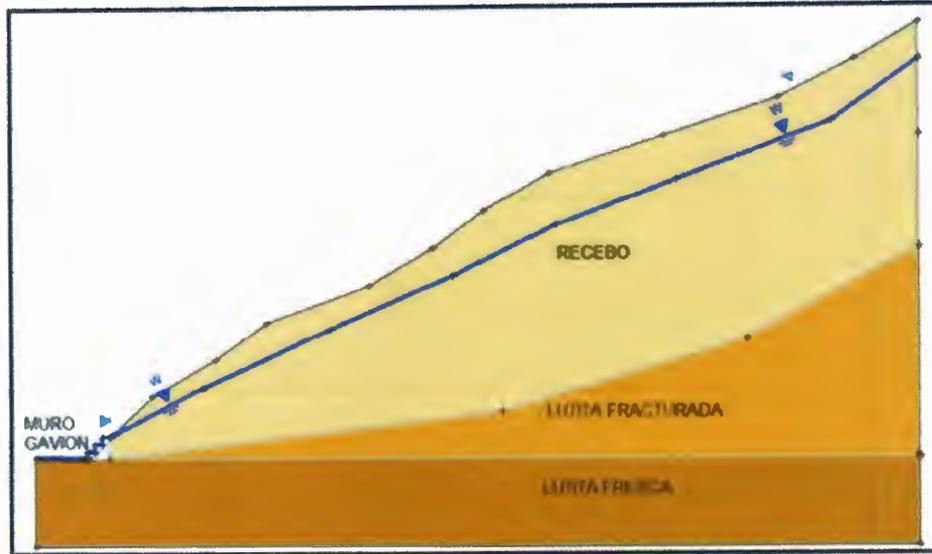
FIGURA 88. Modelo Geotécnico corte D-D

En la figura 88 se muestra el perfil resultante del corte D-D, y en la tabla 15 se consignan los parámetros físicos y mecánicos para cada uno de los distintos estratos que conforman el talud.

El factor de seguridad resultante en este caso es 0.946, e indica que de ser sometido a una acción sísmica máxima probable, ocurrirá la falla del talud.

- De mantenerse la situación actual del talud, tanto en relación con la presencia de aguas subterráneas como en la ausencia de cargas dinámicas, el talud continuará en equilibrio, dado que el factor de seguridad (1.58) indica que la probabilidad de falla no es alta. En este caso, se proyectó un gavión de 3.0 m de altura en el pie del talud, puesto que desde un comienzo se consideró imperativa su construcción, debido a que se presenta caída de detritos con cierta frecuencia.

- De ocurrir algún evento sísmico, como es el caso pseudoestático, ocurrirá la falla del talud, conforme indica el factor de seguridad resultante (0.946) menor a la unidad.

En este caso se proyecta reconfigurar el talud mediante un terraceo, buscando aumentar el factor de seguridad para alejar la posibilidad de falla en caso de presentarse actividad sísmica. En esta condición el factor de seguridad es 1.071, que corresponde a un talud estable.

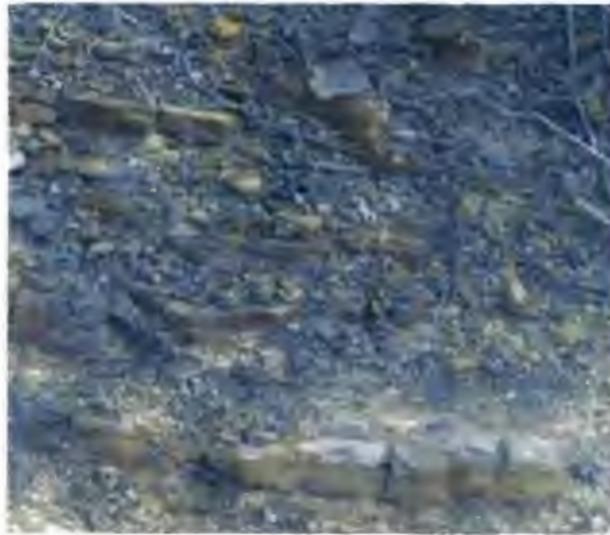
FIGURA 111. Erosión Laminar

Erosión laminar: en el área de estudio se encuentra aflorante los niveles de lutitas de la Formación Ermitaño (Kse), este tipo de material presenta una susceptibilidad a los procesos erosivos, evidencias de ello se identifican en las agujas o lajas que forma al estar expuesta la roca.

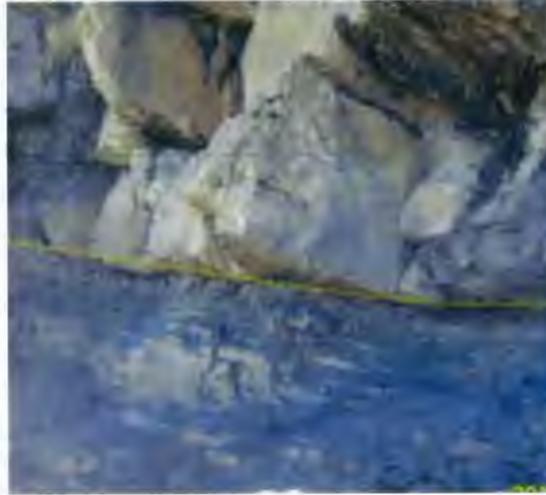
FIGURA 112. Erosión Diferencial

Erosión diferencial: Este tipo de erosión es recurrente cuando hay cambios litológicos, es decir cuando se ponen en contacto rocas con diferentes propiedades geomecánicas. al este del municipio se encuentran los cambios litológicos pertenecientes a los diferentes niveles de la Formación Ermitaño, y se evidencia este tipo de erosión donde el material susceptible es más afectado.

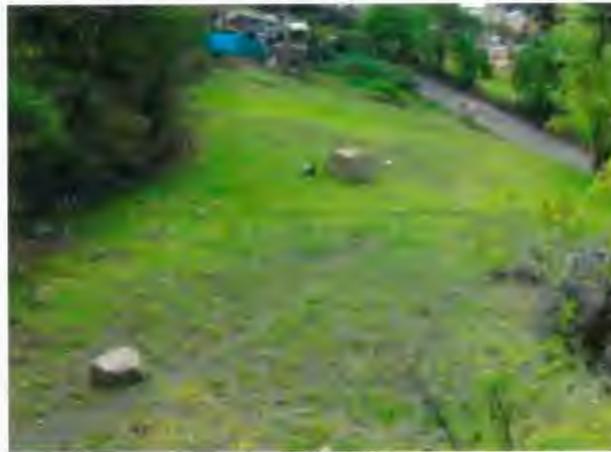
FIGURA 121. *Caída de Bloque*

Caída de Bloques: Al margen derecho de la vía que comunica al municipio de Socotá con el municipio de Jericó en los sectores aledaños al casco urbano se observaron grandes bloques de roca que han sido desprendidos desde las zonas altas de la ladera, con lo cual aumenta el riesgo de la comunidad, este fenómeno se presenta por una la erosión diferencial que actúa sobre la roca y por la alteración de la unidad.

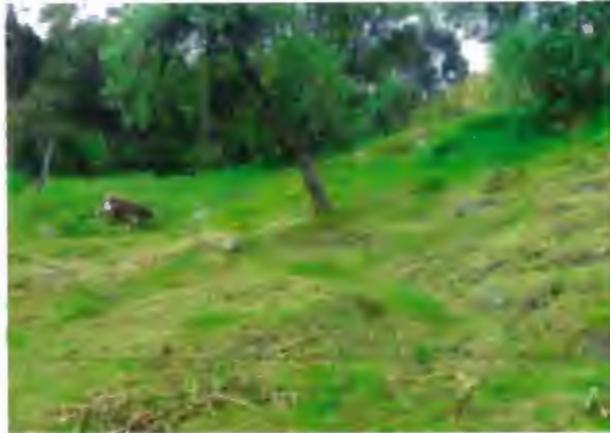
FIGURA 122. Reptación

Reptación: La incidencia de este tipo de deslizamientos está relacionada con el material, a menor resistencia mayor recurrencia del fenómeno, con lo cual este se origina en zonas de materiales laminares, suelos no cohesivos y depósitos recientes. En el municipio de Socotá se encuentra este fenómeno sobre la ladera Coluvial producto de la infiltración de aguas que generan agrietamientos del suelo y posterior movimiento.

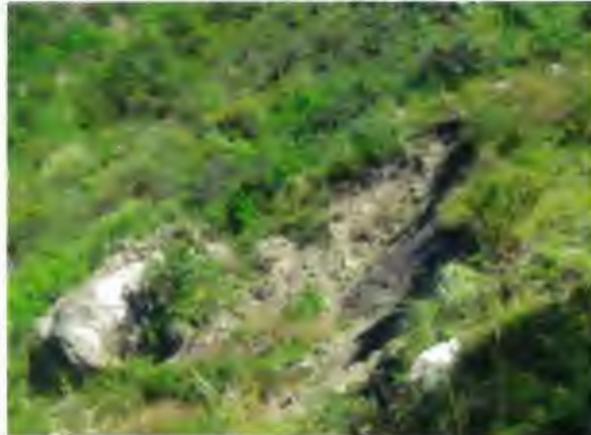
FIGURA 123. Movimiento Rotacional

Movimiento Rotacional: Este tipo de movimientos se caracterizan por presentar una forma cóncava al Este del municipio de Socotá (Figura 123), se evidencia este tipo de fenómenos asociados al depósito Coluvial reciente, el cual está constituido por material poco resistente, no consolidado.

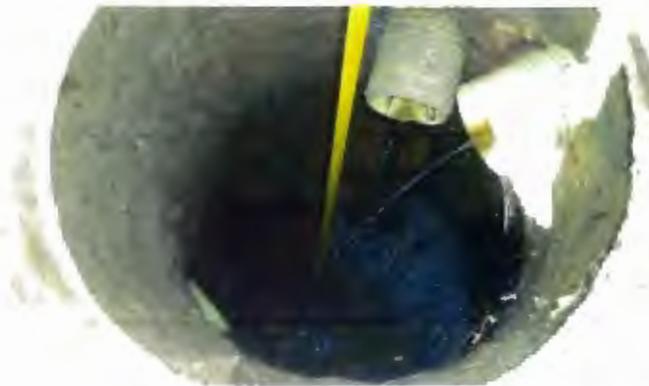
FIGURA 134. Imagen de diámetro de una tubería del alcantarillado

El sistema de alcantarillado, no está unificado, existe tubería de diferentes materiales, y el diseño no es el mejor, pues los tramos con mayor diámetro, están en las zonas con menor demanda, esto es sobre la carrera 1.

En la parte antigua, las tuberías son en diámetros reducidos, abunda las tuberías en gres, y se evidencia hundimientos en el piso, lo cual permite fugas de agua, que afectan la vía misma y las construcciones aledañas.
