INSTITUTO DE INVESTIGACIONES EN GEOCIENCIAS  
MINERIA Y QUIMICA

AMENAZAS GEOLOGICAS EN CISNEROS (VALLE)

POR WALTER MARIH G

MAYO DE 1992

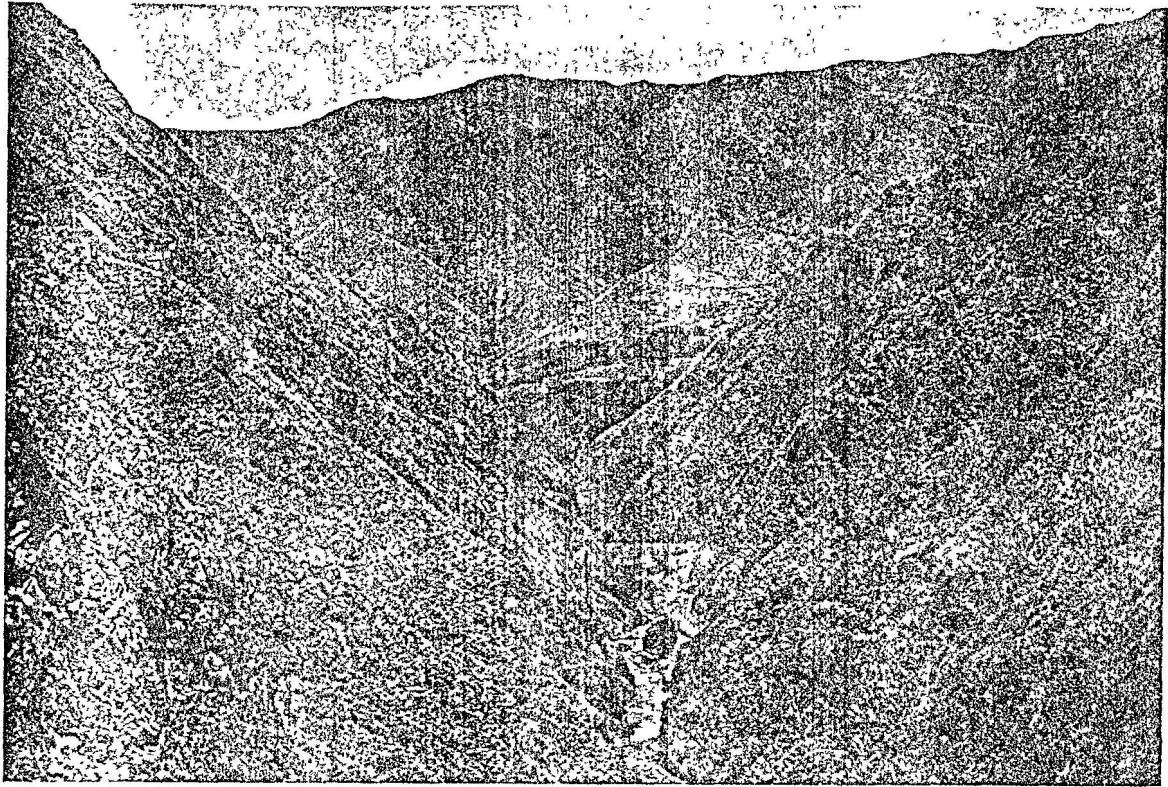
FIG. 3. SECCION EN EL CANAL DEL RIO  
DE LOS RIOS - FRONTERA DE ISNEROS.

El valle del río Dagua entre Loboquerrero y Bendiciones tiene en general una orientación noroeste y se caracteriza por sus pendientes con ángulos de inclinación fuertes (mayores de 45 grados), longitudes del orden de varias decenas de metros y formas tridimensionales convexas-lineales y cóncavas-lineales siguiendo la clasificación de Ruhe, 1975 (ver figura 3).

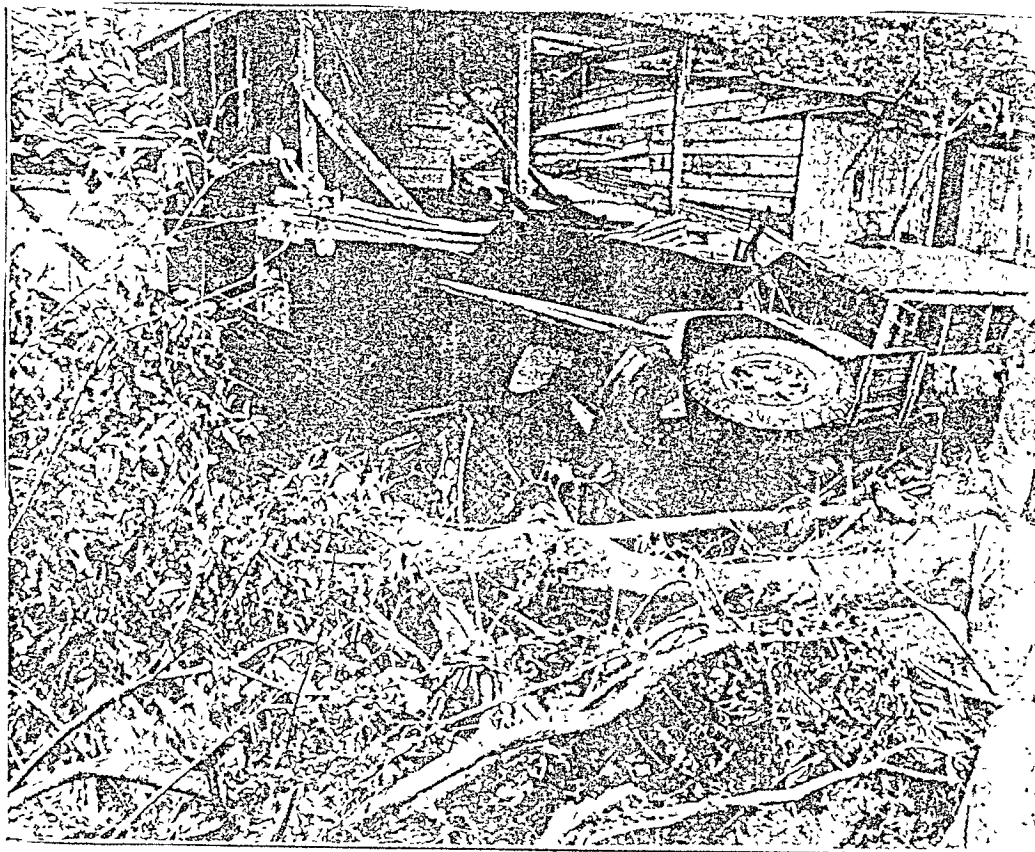
FIG 14. EFECTOS DESTRUCTIVOS EN  
EL PUENTE DE LA VILLA Y ANTOLO  
DE LA VILLA DE LOS CAGAS EL MAR-DELO.

Según los datos de prensa en la creciente de abril/77 fueron destruidas 20 casas y sepultados 4 vehículos bajo los sedimentos, y los factores disparadores de los efectos destructivos siguen siendo los mismos, en ese entonces y hoy: deterioro de la cuenca de la Quebrada El Hatadero, puente en la carretera con insuficiente sección hidráulica, casas localizadas de manera inadecuada en la zona de desembocadura de esa quebrada al río Dagua (ver figura 14).

PERIODICO EL PAIS. ABRIL 25 DE 1977
