UNIVERSIDAD DEL VALLE

RELOCALIZACION BARRIO ONETTI BAHIA SOLANO - CHOCO

INFORME VISITA DE RECONOCIMIENTO

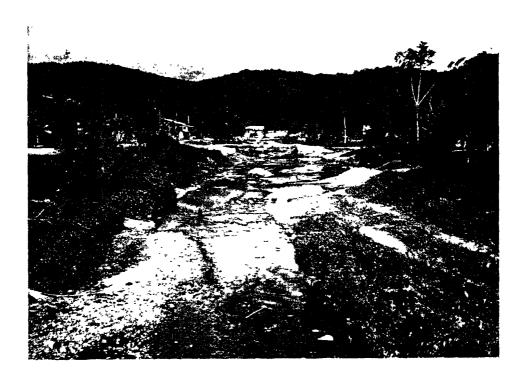
La Quebrada Chocolatal atraviesa de occidente a oriente el pueblo y entrega sus agua al río Jella unos 500 metros aguas abajo del terreno en estudio. Esta quebrada es la mayor fuente de material de relleno y afirmado del área, ver Fotografía 6. En alguna época se empleó como fuente para el abasto de agua a la población.

FOTOGRAFIA 6. La Quebrada Chocolatal a su paso por Puerto Mutis

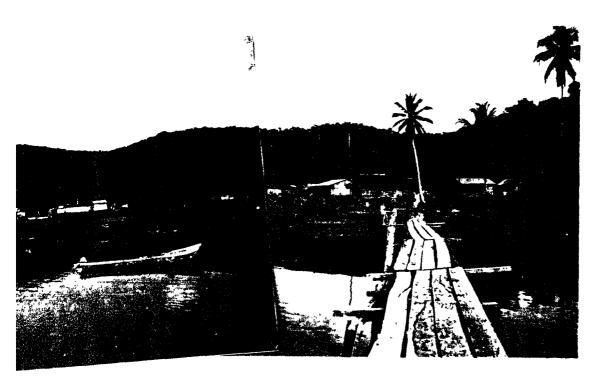
Las casas de los habitantes del Barrio Onetti son construídas en madera sobre pilotes de mangle y con techo de zinc o palma. Están localizadas sobre la playa con vista al mar, a la margen derecha de la desembocadura del Río Jella al mar. Fotografía 11.

FOUNDATIO 11. Acresto de las viviendas del Barrio Ometti

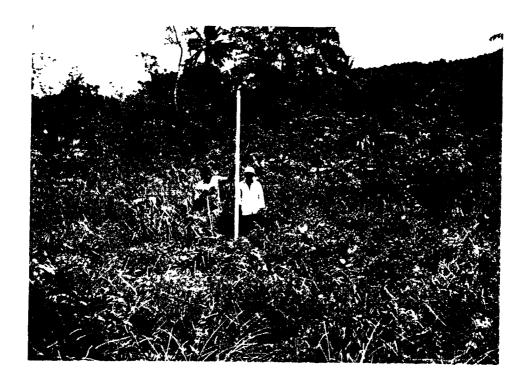
FOTOGRAFIA 14. Equipo topográfico. Auxiliares de campo.

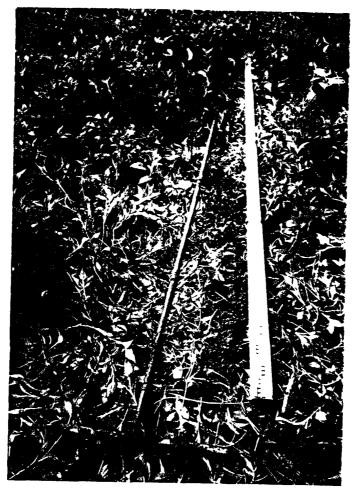
Se realizaron ocho (8) perforaciones cada una hasta tres metros de profundidad utilizando un barreno de extensión tipo Holandés de cuatro pulgadas de diámetro. Fotografía 15.

FOTOGRAFIA 15. Barreno holandes ø 4"

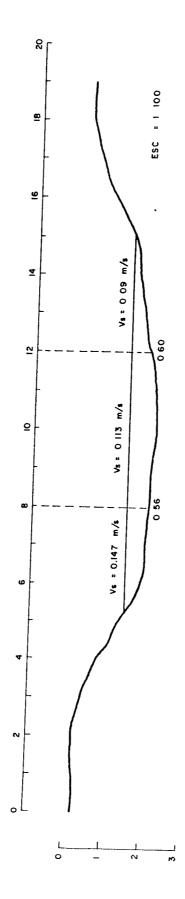
La Figura 1 ilustra la forma de la sección transversal del río Jella.

FIGURA OI SECCION TRANSVERSAL - RIO JELLA.

Se puede establecer entonces que el río Jella, transporta un caudal aproximado a 473 LPS. sin influencia del remanso producido por la Pleamar.
