CONSULTORÍA PARA ESTUDIO DE RIESGO POR REMOCIÓN EN MASA EN SAN BERNARDO DE BATA (TOLEDO, NORTE DE S/DER.), POR REQUERIMIENTO DEL TRIBUNAL ADMINISTRATIVO DE NORTE DE S/DER.

“Zonificación de Amenaza por Movimientos en Masa”

**Documento N°. 3 Ajustado
Documento No. 4 Preliminar
SCG-UNGRD-BATA-001**

BOGOTÁ D.C., MARZO DE 2014

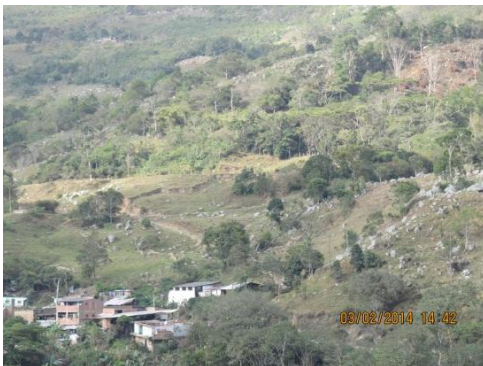
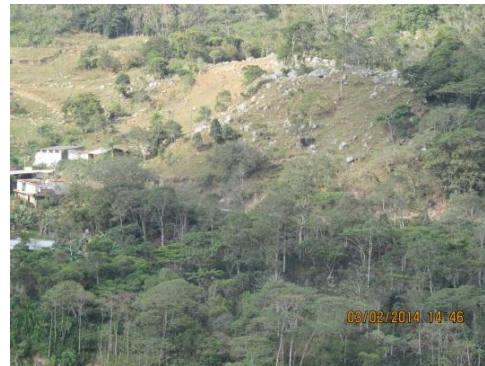
Unidad superficial de bloques de areniscas, de formas angulares, dispuestos en la parte media y baja de la vertiente como aglomeraciones de bloques. Su origen se asocia a la disgregación in situ de niveles de areniscas del subsuelo intercalados con las rocas lodosas y movilizadas parcialmente sobre la vertiente. Este depósito superficial cubre las unidades de lodolitas y limolitas de la formación Colon y Mito Juan con un espesor restringido al diámetro de los bloques que cubren la superficie del terreno, 0.5- 2.0m

Fotografía 6.2 Vista de los depósitos de ladera Qb que cubren las laderas del sector urbano del corregimiento.

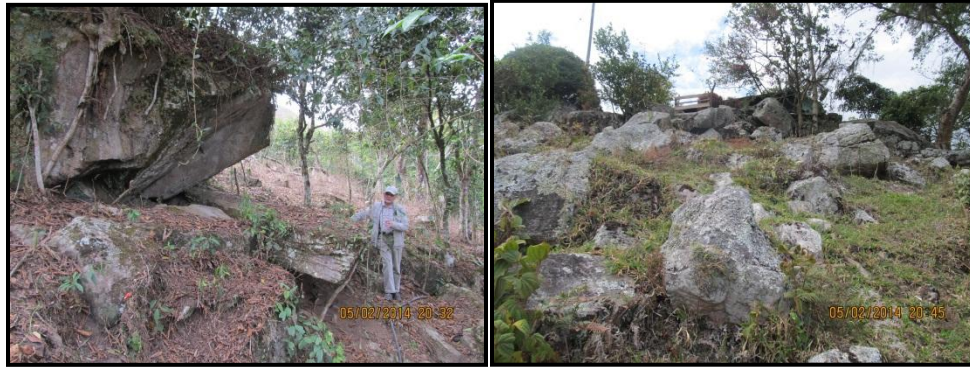
En la parte alta de la vertiente, esta unidad de bloques se asocia a la disgregación del nivel de areniscas de la formación Barco, formando la divisoria del drenaje, con la formación de un depósito de talus, movilizado igualmente por efecto de la gravedad, con la formación local de flujos lentos de detritos. La **Fotografía 6.3** no muestra la disposición caótica de los bloques superficiales que cubre las laderas.

Fotografía 6.3 Vista de depósitos de bloques (diámetros >2.0m) expuestos en las laderas del sector occidental del sector urbano.

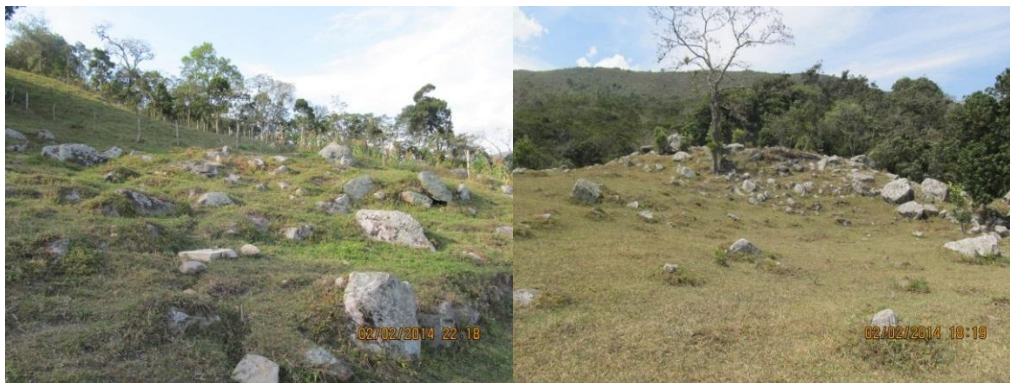
Este depósito se clasifica como depósito de ladera tipo talus, afectado localmente por la erosión, con procesos locales de reptación, con un desplazamiento de los bloques sobre la vertiente. Ver Fotografía 6.4. En la parte media de la vertiente en límite con la zona urbana, esta unidad de bloques superficiales cubre un depósito coluvial arenoso.

Fotografía 6.4 Vista de los depósitos de ladera (cantos y bloques) producto de la disgregación de estratos de areniscas

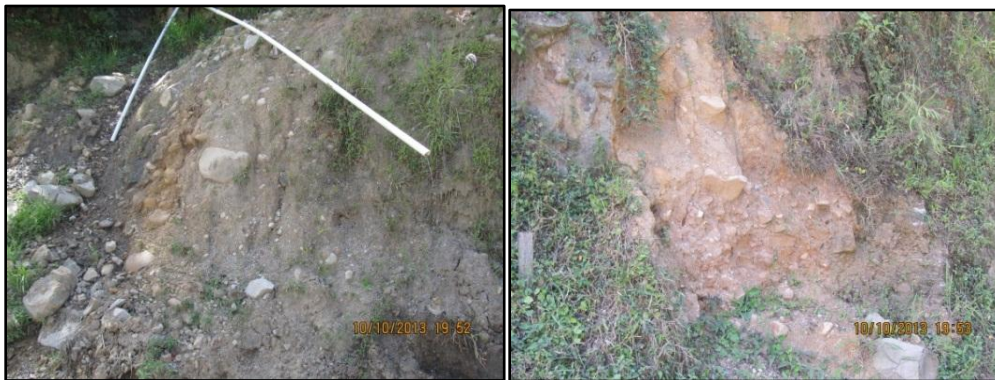
Esta unidad se expone en la parte baja de la vertiente y representa un nivel de terraza “colgada” donde se localiza en parte de la zona urbana del corregimiento. El origen de este nivel de terraza se asocia a un proceso de incisión y profundización del cauce del río, con una composición de cantos y bloques en matriz arenosa, con niveles de arenas gruesas en su parte superior, identificados en la exploración geotécnica del sitio del deslizamiento. Se clasifica como un depósito clasto soportado de alta permeabilidad y cubre unidades de areniscas y lodolitas del Cretáceo. Ver Fotografía 6.6

Fotografía 6.6 Vista de los depósitos aluviales del nivel de terraza, expuestos en el sitio contiguo al deslizamiento

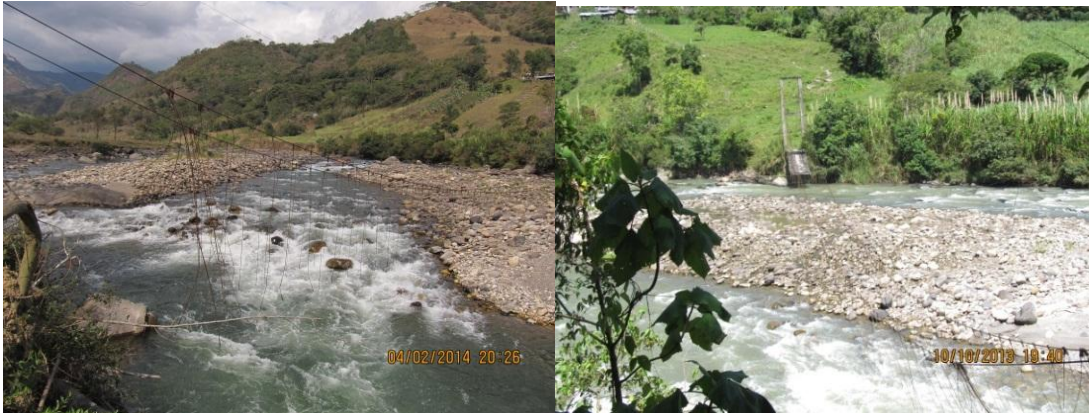
Sedimentos expuestos sobre el valle del Río Margua, con una composición de gravas y cantos que han sido transportados por la dinámica del río Margua, con la formación de barras laterales e internas. Ver Fotografía 6.7 Esta unidad incluye tanto los depósitos de barras laterales AI1, como los sedimentos del cauce activo (Alo), con un espesor entre los 10 y 15m. El mapa de Geología detallada, delimita estas dos unidades sobre el valle del río Margua.

Fotografía 6.7 Vista de los depósitos aluviales del río Margua.

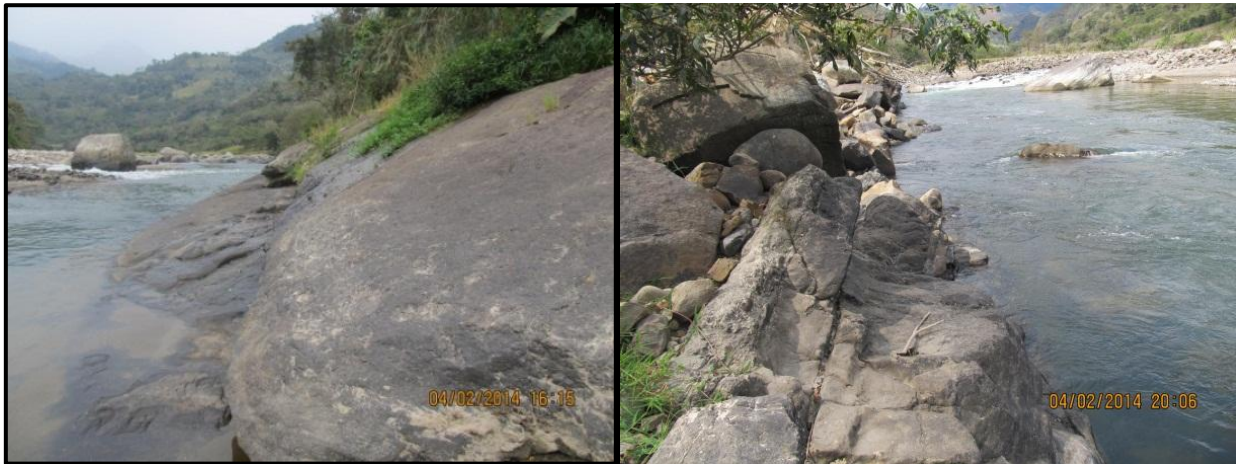
Esta unidad se expone en la parte baja de la vertiente y se prolongan hasta del cauce del río Margua, forma parte del escarpe del nivel de terraza aluvial y configuran un control geológico en la dinámica del río. Presenta una composición de areniscas micáceas, bituminosas, con niveles de limolitas y delgados niveles de lutitas. Su disposición estructural muestra una condición favorable a la estabilidad natural de la ladera, con buzamientos mayores de 40° hacia el interior de la ladera. Ver Fotografía 6.8

Fotografía 6.8 Vista de los niveles de areniscas y limolitas micáceas expuestas sobre la margen derecha del río Margua

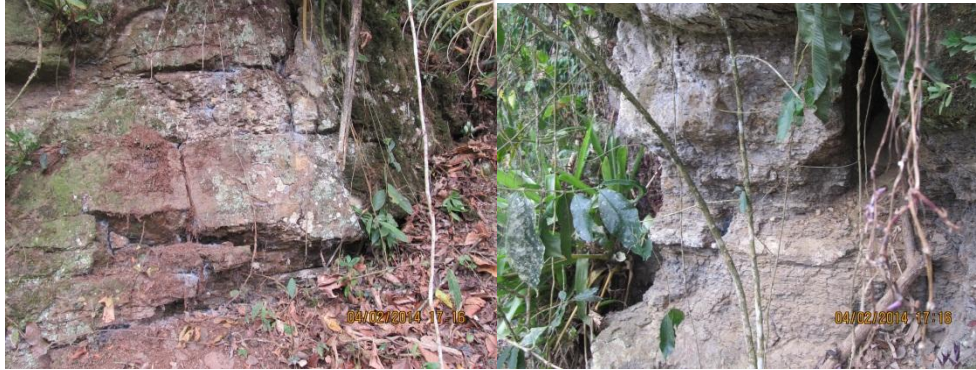
Se clasifica como un macizo estratificado (en capas de 0.2 a 0.5m, con intercalaciones de limolitas arenosas en capas de 0.3 a 0.5m) de fracturación moderada J_v 5-7disc/m³. Se estima un valor de GSI: 55- 60 para el macizo estratificado, plegado y de fracturación moderada ((Marinos and Hoek, 2000).

Para la zona muy fracturada, que delimita la falla de Valegrá se estima un GSI: 35-50 (Marinos and Hoek, 2000).

Fotografía 6.9 Vista del macizo estratificado con niveles de limolitas y lodolitas fisibles

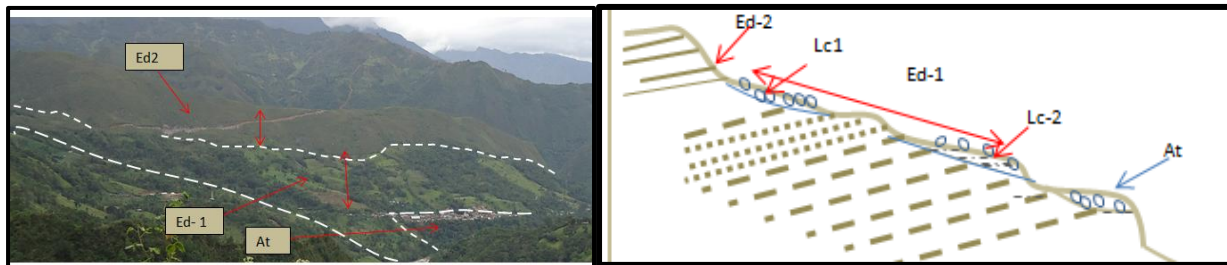
Los procesos que han actuado sobre la vertiente de la margen derecha del río Margua (donde se ubica el corregimiento de San Bernardo) han estado controlados por los siguientes factores: Ver Figura 6.3

Figura 6.3 Perfil geomorfológico de la vertiente

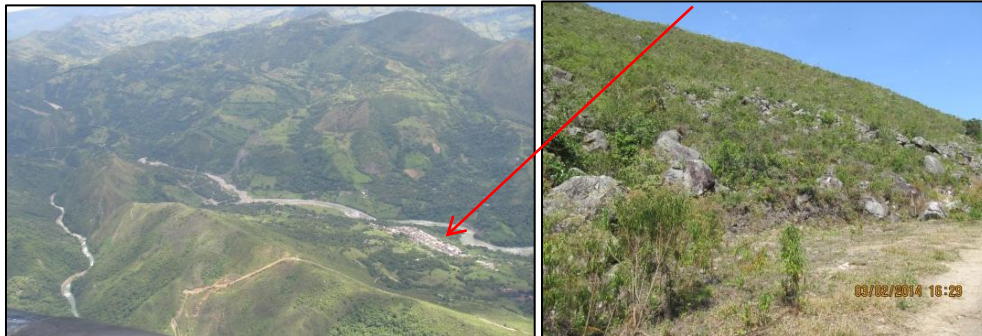
Régimen de agua: Por su composición arenosa y fracturación del macizo, esta unidad representa un medio poroso y fracturado de alta permeabilidad primaria y secundaria. Se comporta como una zona de recarga de las aguas lluvias que alimentan los drenajes intermitentes de la parte media de vertiente. Ver Fotografía 6.12

Fotografía 6.12 Unidad de laderas denudativas Ed-2 de la cima de la vertiente

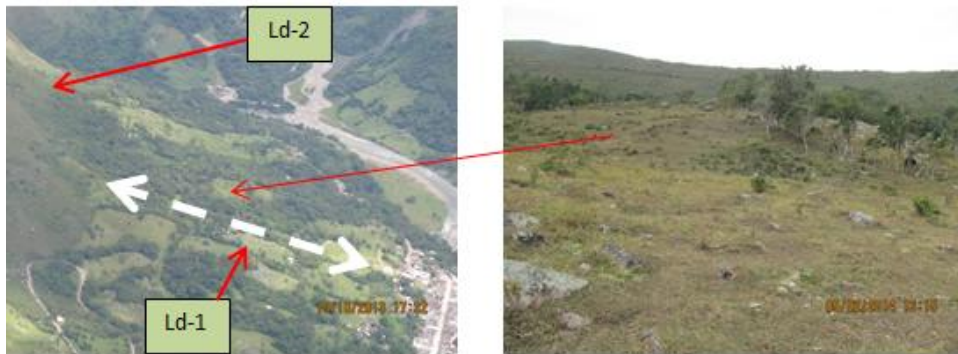
Estabilidad: Representa la unidad de mayor transformación por los cambios de uso del suelo, la pérdida de la vegetación arbustiva y con el mayor grado de intervención antrópica por las vías de acceso en media ladera. Sobre esta unidad se localiza el eje del Oleoducto Caño Limón Coveñas OCLC, los cortes de la vía al corregimiento de Chucurima. Ver Fotografía 6.13

Fotografía 6.13 Vista de la unidad denudativa Ed-1 que delimita el sector urbanizado del corregimiento

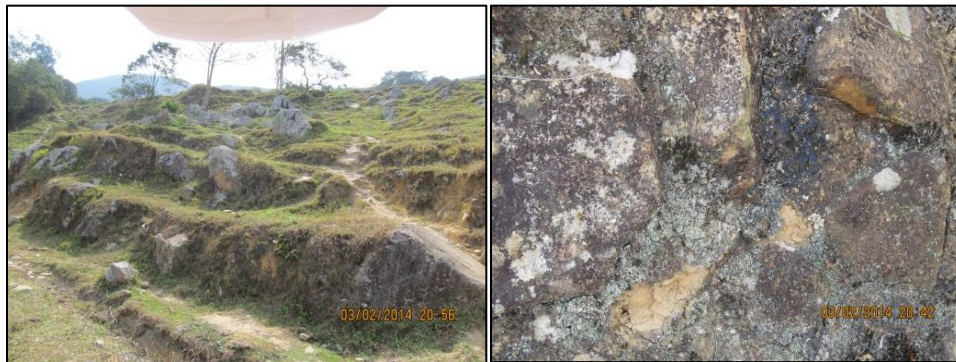
Este segmento hace parte integral de la unidad anterior, se expone en su parte baja y se diferencia por la afluencia de aguas de infiltración, con procesos locales de reptación superficial, con la presencia de un horizonte superficial de rocas parcialmente meteorizadas, de 2 a 3 m de espesor, con una cubierta local de bloques de areniscas. Ver Fotografía 6.14

Fotografía 6.14 Vista de la unidad de laderas denudativas Ed-2 que delimitan el campo de fútbol

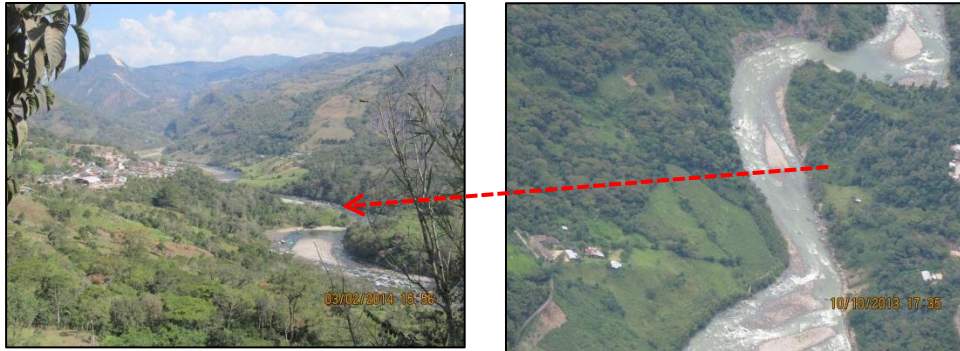
Descripción Morfológica: En el sector contiguo al corregimiento de Bata, el río Margua desarrolla un tramo sinuoso propio de ríos de alta energía, de baja sinuosidad, con un cauce activo de 50 a 60m de amplitud, con barras internas y un flujo concentrado. Se clasifica como un tramo sinuoso, de agradación temporal, con la formación de barras de gravas. La Fotografía 6.16 no muestra las características morfológicas del cauce.

Fotografía 6.16 Morfología sinuosa del cauce del río Margua con la formación de Barras

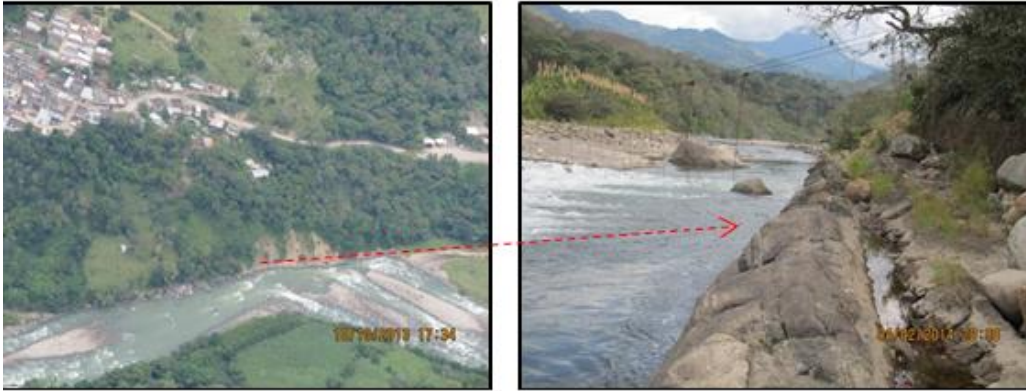
En la zona contigua al corregimiento, no obstante que el río muestra una dinámica de muy alta energía, con un proceso de erosión lateral y socavación, estos procesos se muestran controlados parcialmente por la presencia de afloramientos de areniscas de alta resistencia, descartándose la acción del río en el proceso de inestabilidad que afectó recientemente el corregimiento. La Fotografía 6.17 muestra los afloramientos rocosos que controlan los efectos de erosión y socavación de la base de la ladera.

Fotografía 6.17 Vista de los afloramientos de la margen derecha del cauce expuestas en la base del deslizamiento

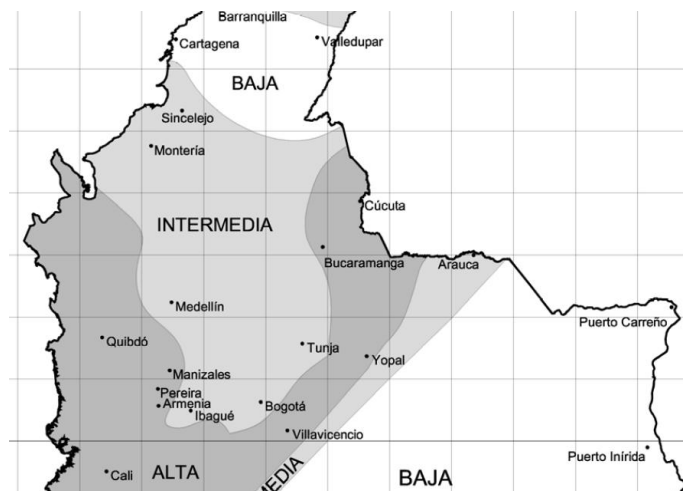
De acuerdo a la NSR10 las condiciones sísmicas de Toledo aplicable a edificaciones se ubican en zona sísmica alta, como se representa en la Figura 6.4:

Figura 6.4 Zona sísmica alta – Ciudad de Cúcuta y Toledo- NSR10

Los mapas indican un valor de Aa de 0.35 g. Teniendo en cuenta que el título H permite efectuar una reducción de máximo el 80% de este valor para condiciones de macizos rocosos, suelos para análisis de estabilidad de taludes el valor a utilizar es de 0.20 g.

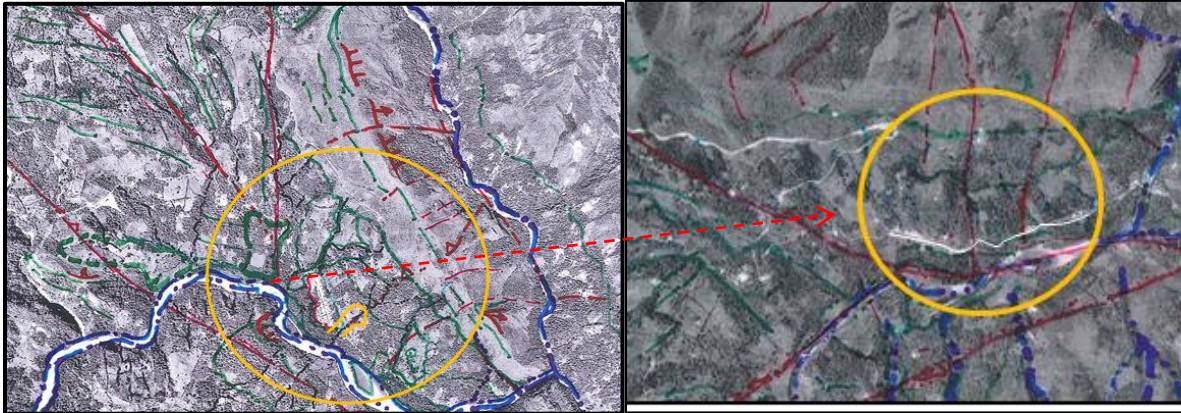
La fotointerpretación de las Figura 6.5 de fotografías de la década del 80, permite reconocer la zona afectada por el movimiento, un estado inicial de protección con vegetación arbustiva de las laderas que delimitan el cauce Estos terrenos fueron posteriormente transformados y adaptados para el desarrollo urbano del corregimiento, con la construcción de viviendas.

Figura 6.5 Vista de los sistemas de fallas secundarias de influencia en el área de estudio (fotointerpretación fotos de la década del 80)

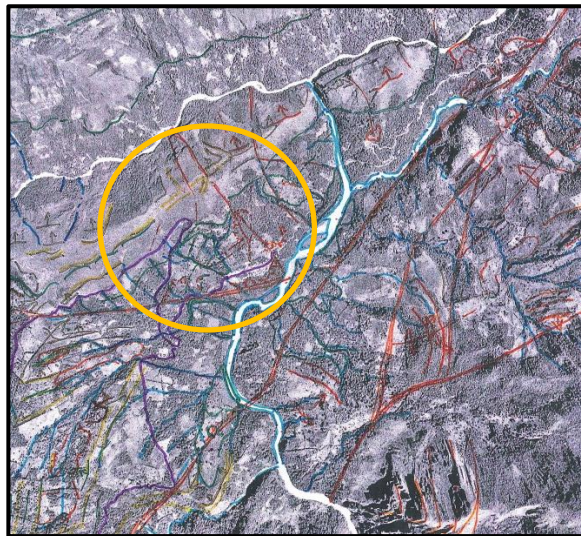
- La fotointerpretación permitió delimitar una falla secundaria con orientación NW-SE. Esta falla define una zona de debilidad a nivel del macizo fracturado, que facilitó el desarrollo del drenaje natural. Sobre el escarpe dejado por el deslizamiento, se observan zonas de brecha que indican una zona de debilidad pre-existente al deslizamiento, con una condición de mayor fracturación de las unidades arcillosas del subsuelo, que definen las condiciones iniciales del sitio. La Figura 6.6 muestra la fotointerpretación estructural de área de estudio con un sistema de fallas secundarias que cruza la vertiente y controlan el drenaje de la vertiente.

Figura 6.6 Demarcación de los sistemas de fallas regionales y locales (fotointerpretación tectónica regional)

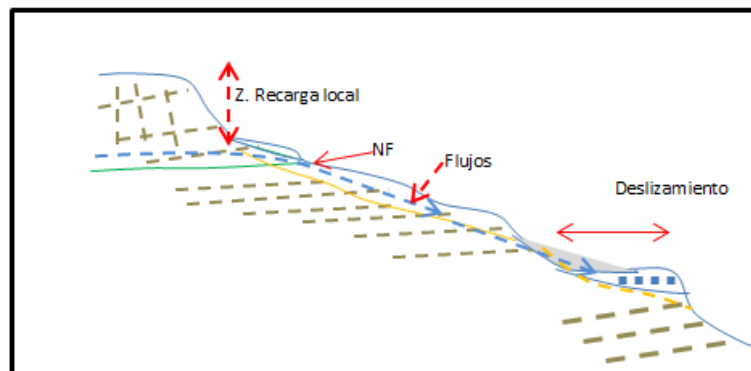
- Un proceso de infiltración través de los suelos coluviales que delimitan la parte alta del deslizamiento, donde se expone u depósito de bloques superficiales. Este depósito se comportan como un medio poroso de alta permeabilidad que alimenta el cuerpo del deslizamiento.
- El lineamiento tectónico identificado en la fotointerpretación (falla secundaria) orienta los flujos de aguas subterráneas a lo largo de la zona fracturada y se comporta como un acuífero fracturado.
- Las unidades del subsuelo, muestran una composición arcillosa, de baja permeabilidad, que favorece la elevación de la tabla de agua durante los eventos lluviosos de larga duración. La Figura 6.7 muestra el modelo hidrogeológico conceptual

Figura 6.7 Modelo hidrogeológico conceptual mostrando la tabla de agua colgada por efecto de la zona de recarga de alta permeabilidad.

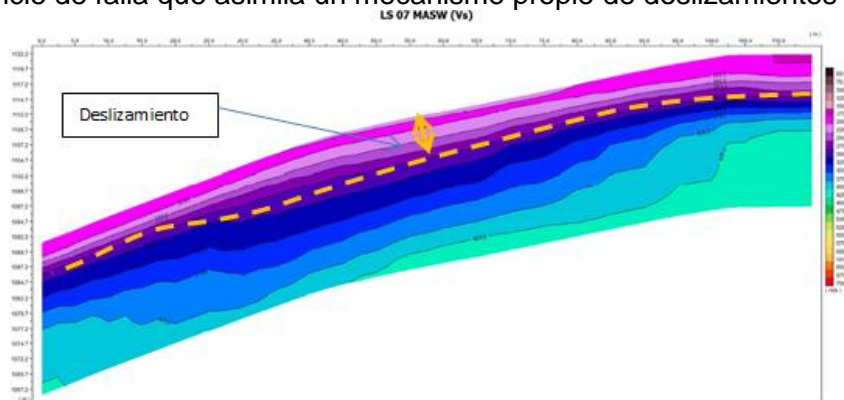
La investigación geofísica de la Figura 6.8, realizada en la parte baja del cuerpo de del deslizamiento, muestra un espesor de los materiales movilizados que varían entre los 7 y 10m con una superficie de falla que asimila un mecanismo propio de deslizamientos traslacionales.

Figura 6.8 Interpretación perfil geofísico (VS de la parte baja del deslizamiento)

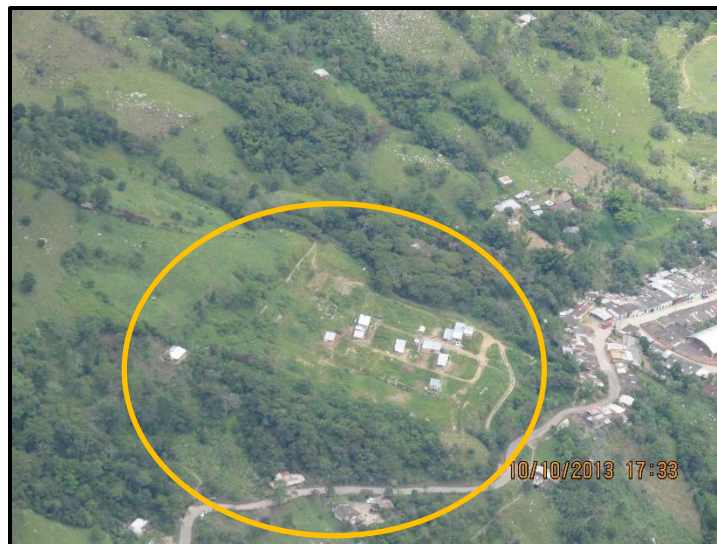
El sitio propuesto como área de reubicación se localiza en el costado sur occidental del corregimiento, en un sector en media ladera con un acceso muy corto a partir de la vía principal. Lateralmente, en su límite norte, colinda con un drenaje natural que desagua las laderas del sector, con una entrega sobre el sector urbano del corregimiento. En el costado occidental se identifica un cambio importante en la pendiente del terreno donde se han implementado obras de drenaje superficial. La Fotografía 6.21 muestra la ubicación del sitio de reubicación con relación a las vías de acceso y el sector urbano.

Fotografía 6.21 Localización de la zona de reubicación

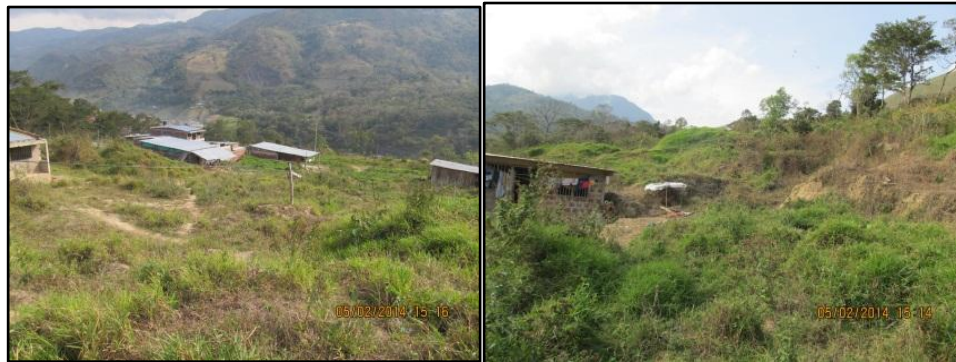
Fotografía 6.22 Construcciones en la zona de reubicación

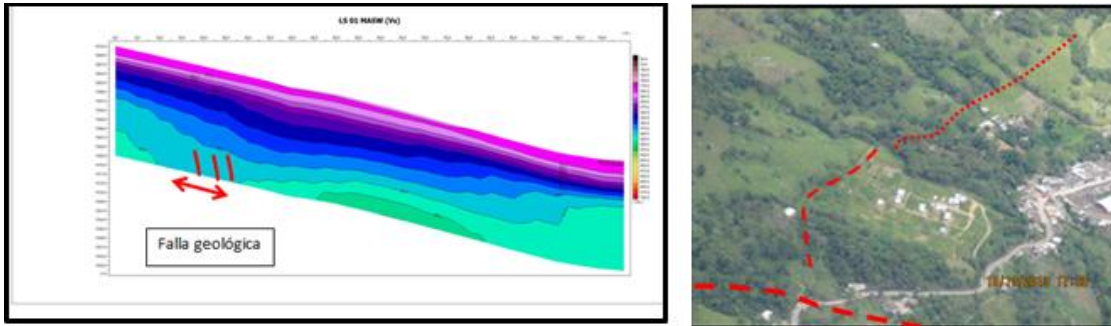
Figura 6.9 Vista de la zona de reubicación afectada por el cruce de una falla local y su interpretación del perfil geofísico respectivo (VS)

La fotointerpretación geomorfológica y las observaciones de campo permiten identificar en el límite occidental del lote, un cambio de pendiente que corresponde a un desplazamiento del terreno asociado al cruce de una falla geológica. Este desplazamiento se manifiesta por un cambio en el nivel freático y el desplazamiento del perfil de meteorización descrito en el numeral anterior.

La interpretación de la línea sísmica de este sector del predio identifica una anomalía en la Vs en profundidad que corrobora el diagnóstico geológico anterior. La Figura 6.9 muestra el trazo de la falla en el costado occidental del lote y la interpretación de la línea sísmica respectiva.

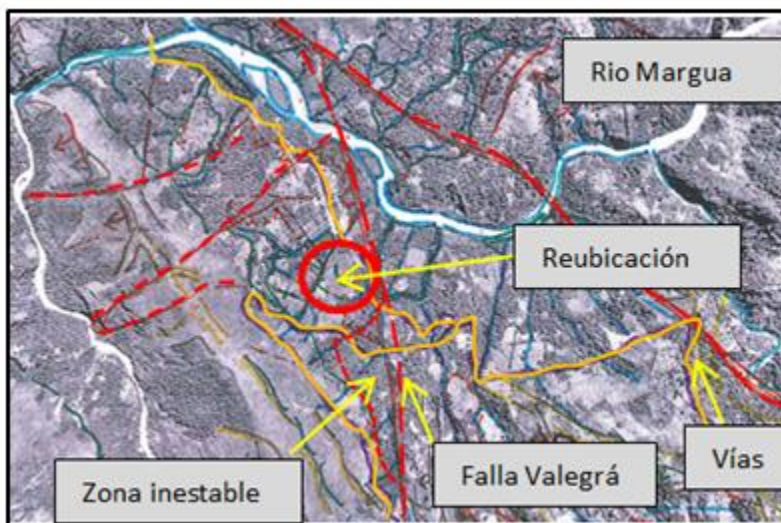
Figura 6.10 Demarcación de los trazos de falla cercanos al sitio de reubicación (fotointerpretación vuelo R 945 – 1984)

Por el costado sur, el predio colinda con laderas afectadas por el corte de la vía principal, igualmente se muestra afectado por el cruce de la falla de Valegrá, cuyo trazo se localiza en la base de la ladera. La Figura 6.10 muestra la zona de estabilidad baja que delimita el área de reubicación propuesta, asociada al cruce de la falla previamente mencionada.

La fotointerpretación del año 1986, de la Figura 6.10 muestra en el límite occidental del predio, evidencias de un movimiento superficial que coincide con el desnivel actual del terreno.

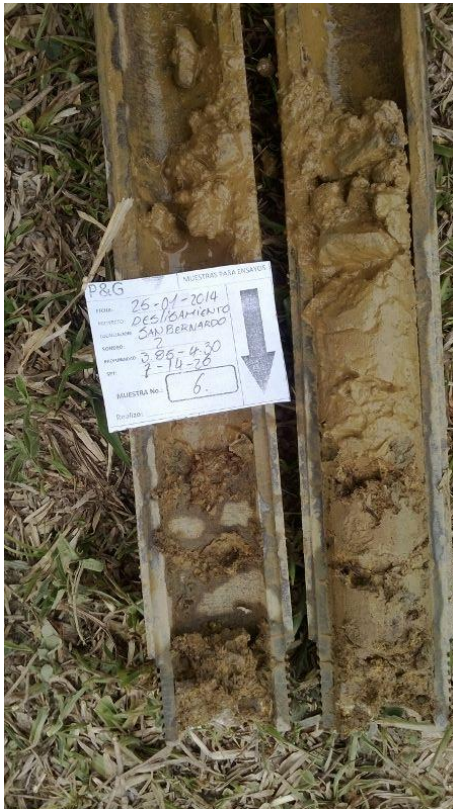
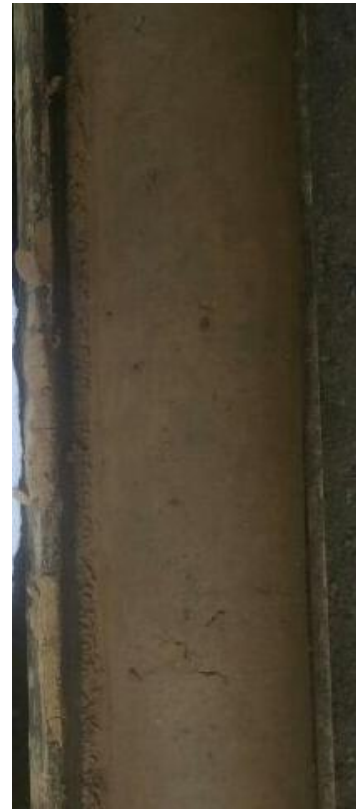
Fotografía 7.3 Depósito coluvial

Corresponde a bloques de roca, gravas y arenas en algo a trazas de finos tipo arcilla de baja a media plasticidad color gris. Presenta espesores entre 5 m hacia la parte alta y entre 10 y 12 m en la zona media hacia la vía. Hacia la zona del río se puede presentar espesores del orden de 14 m de espesor producto de la mayor acumulación. Este depósito coluvial está asociado directamente a los procesos de remoción en masa en movimiento identificados en la geología local (Fotografía 7.3).

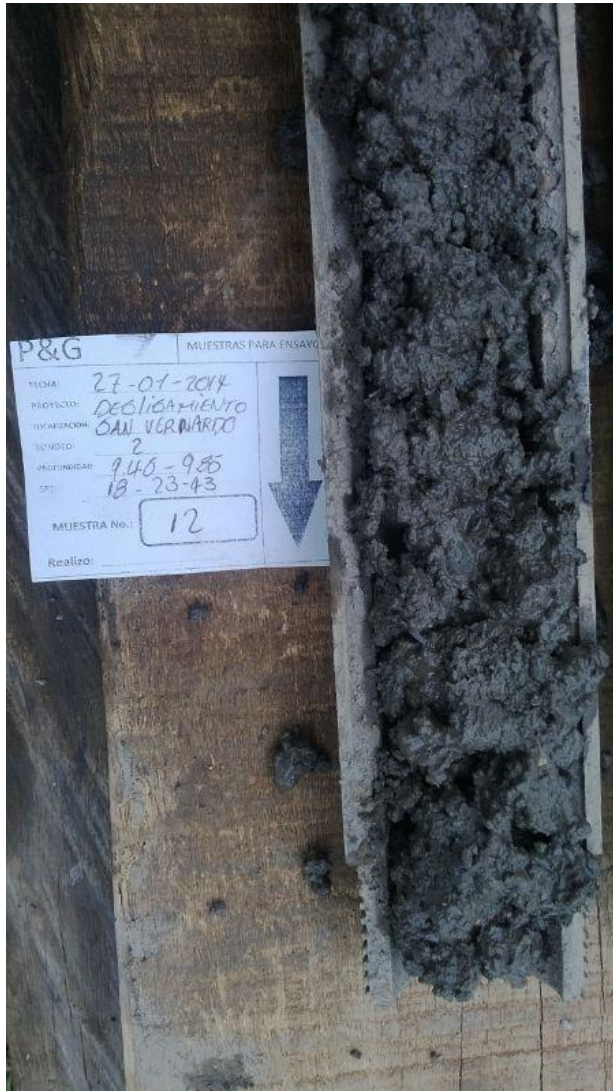
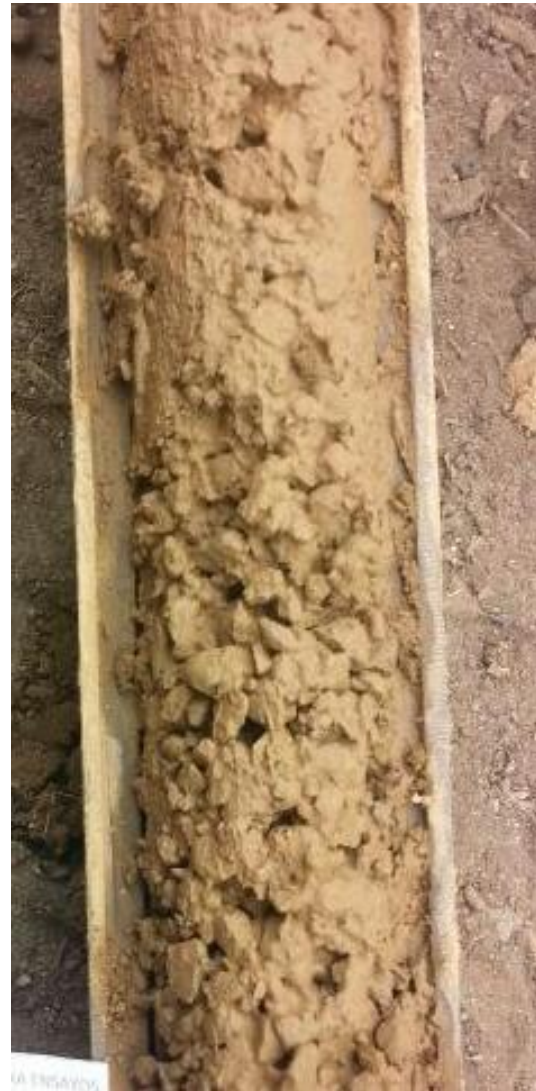
Fotografía 7.4 Zona de contacto movimiento deposito coluvial – roca diaclasada

La zona de falla se identifica entre una profundidad de 7 m y 11 m con un mayor contenido de humedad y remoldeo del material (Fotografía 7.4)

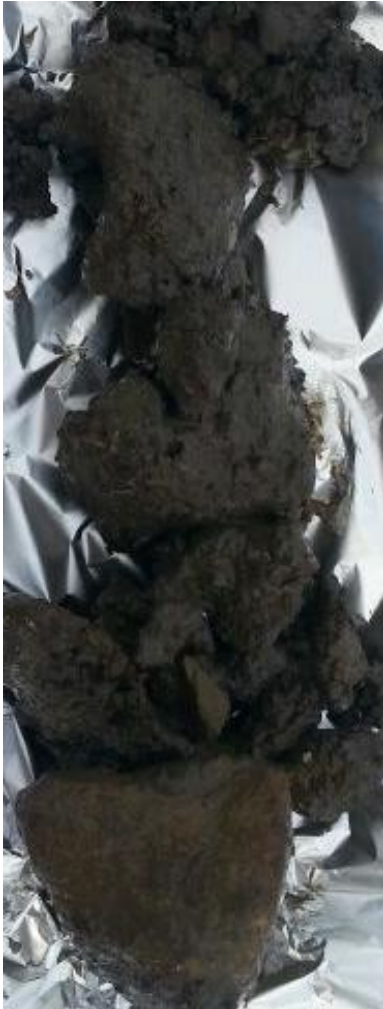
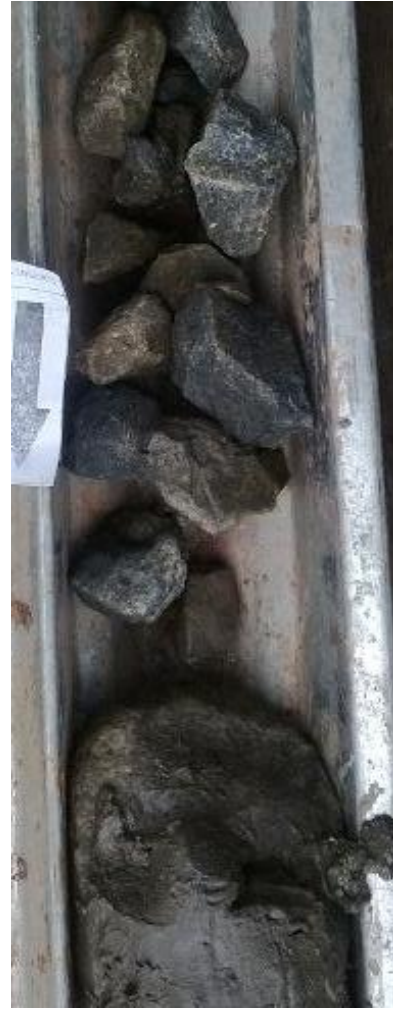
Fotografía 7.5 Limolitas verdes y lutitas negras

Debajo del depósito coluvial se identifica hacia la parte superior limolitas y lutitas negras con alto diaclasamiento o fracturamiento generando baja a nula recuperación de muestras o muestras en bloques disgregados. Hacia la parte alta del movimiento se observa mayor predominio de limolitas y lutitas negras. Hacia la parte baja desde la zona de la vía se observan niveles de areniscas con intercalaciones de limolitas calcáreas, siendo estos niveles de control hacia la margen izquierda del río por procesos de socavación (Fotografía 7.5).

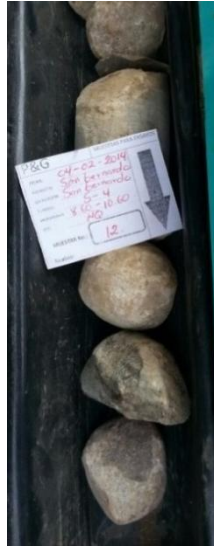
Fotografía 7.6 Depósito aluvial antiguo – Sondeo 4

Depósito aluvial. Hacia la zona baja en el talud de corte de la vía se presenta una terraza aluvial antigua sobre el cual se encuentra apoyado en el flanco izquierdo el depósito coluvial. Esta terraza siendo antigua se presenta con condiciones estables, dura sin procesos erosivos intensos. Fue identificado en profundidad a 14 m en el sondeo 4 (Fotografía 7.6)

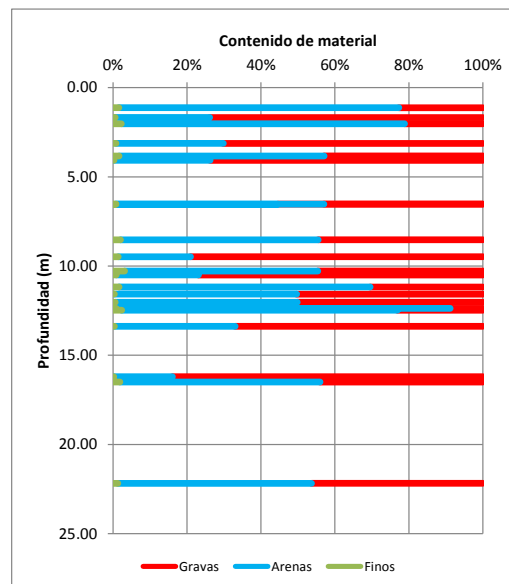
Figura 7.1 Composición granulométrica de % grava, % arena y % finos

Se puede observar que el contenido de finos de muestras es mínimo. Los materiales son predominantemente granulares con proporción uniforme entre gravas y arenas. El depósito coluvial es predominantemente granular ubicado arriba de los 12 m.

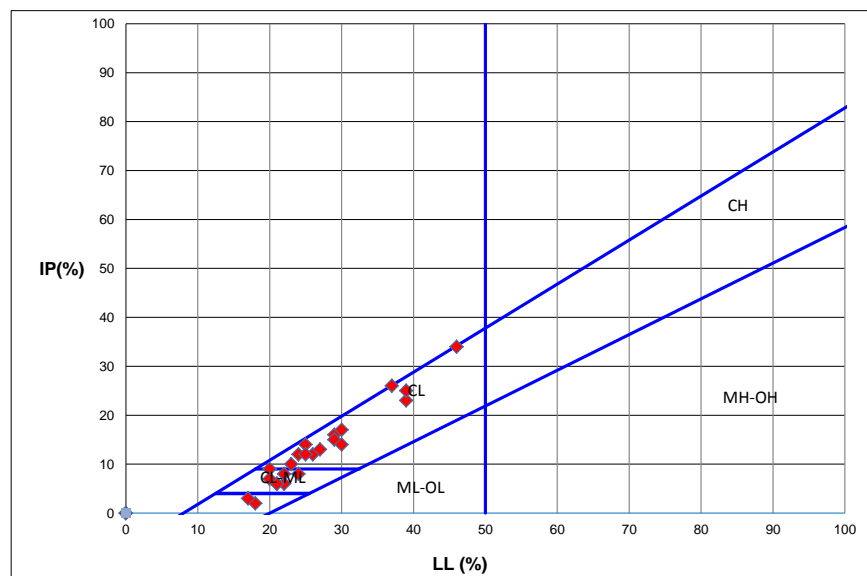
Figura 7.2 Carta de plasticidad para el depósito

Los valores caracterizan a una matriz de baja plasticidad tipo arcillosa clasificando como CL a arcilla limosa CL-ML.

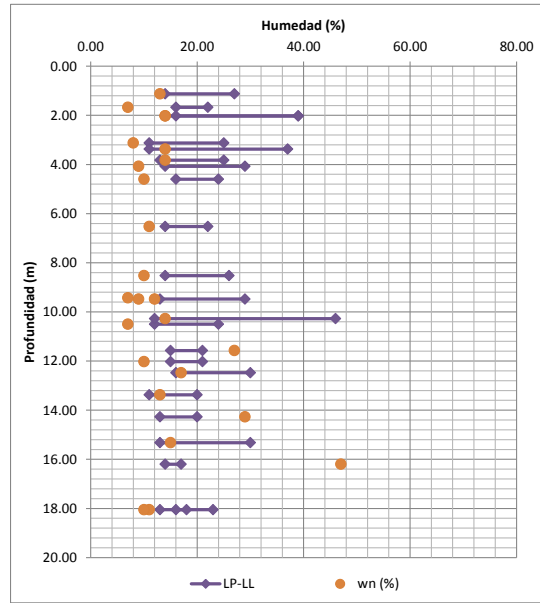
Figura 7.3 Humedad, plasticidad y profundidad de muestreo

Se observa un perfil uniforme en plasticidad siendo aumento de humedad a 12 m, 14 m y 16 m. En la zona de movimiento se observa mayor plasticidad y puntos de mayor humedad con valores superiores al límite líquido, generando problemas de fluencia plástica en suelo.

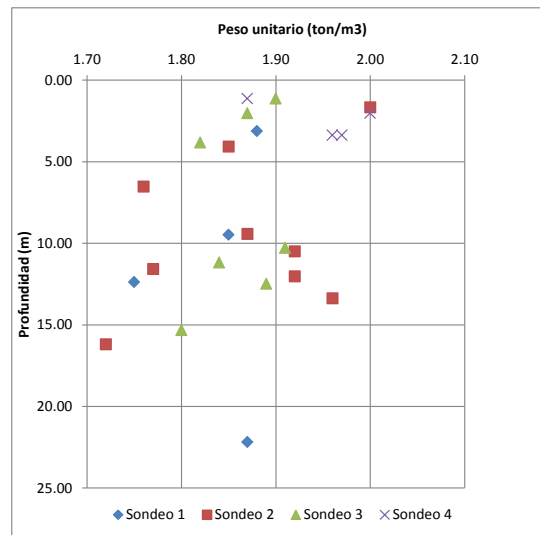
Figura 7.4 Peso unitario total con profundidad

Los valores oscilan entre 1.70 t/m^3 y 2.0 t/m^3 . Se observa una disminución progresiva del peso unitario hasta los 10 m donde nuevamente se aumenta asociado a los niveles de roca diaclasada.

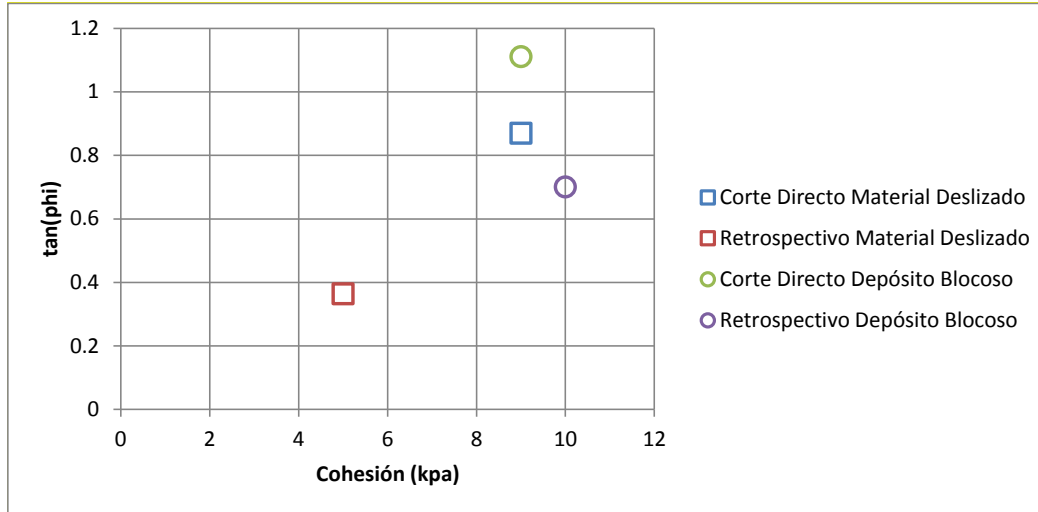
Figura 7.8 Parámetros Geomecánicos para los materiales de la sección 1-1

En esta zona se realizaron dos cortes directos, respectivos al sondeo 1, muestra 12 y al sondeo 3, muestra 6, a profundidades 9.70 m - 10.15 m y 2.25 m – 2.70 m. Los valores obtenidos se presentan en la Figura 7.8. El análisis retrospectivo arrojó que para los materiales deslizados la cohesión es de 5 kPa y ángulo de fricción 20° y para los depósitos blocosos arrojan valores de cohesión de 10 kPa y de ángulo de fricción 35° . A continuación unifican los parámetros geomecánicos obtenidos.

La anterior figura muestra como los valores de las condiciones retrospectivas son más conservativos para los materiales correspondientes a las unidades de suelo. Por lo anterior se adoptan los siguientes parámetros para el análisis de la amenaza.

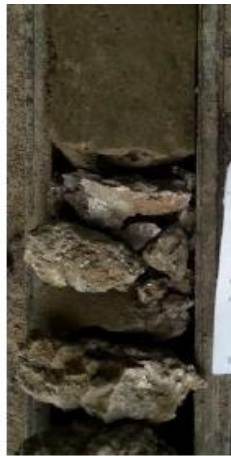
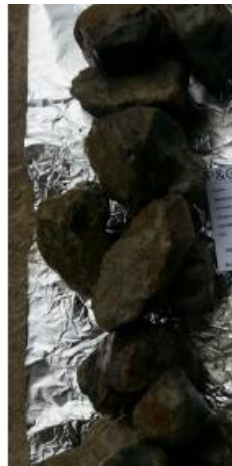
Fotografía 7.10 Limolitas verdes y lutitas negras

Limolitas verdes y lutitas negras

Se identifica hacia la parte superior limolitas y lutitas negras con alto diaclasamiento o fracturamiento generando baja a nula recuperación de muestras o muestras en bloques disgregados. Se identifican a partir de los 7 m de profundidad.

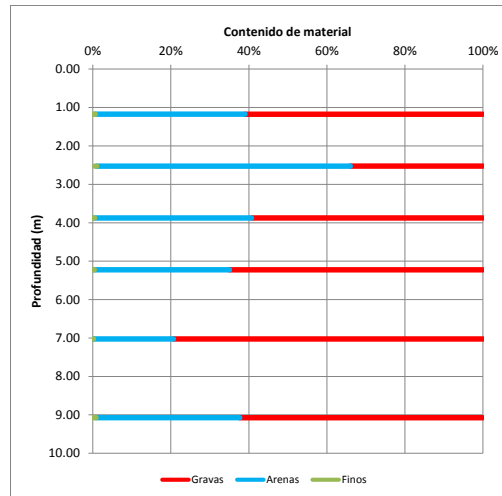
Figura 7.9 Porcentaje de composición granulométrica: grava arena y finos

El material presenta predominio de gravas y arenas mayor al 90%.

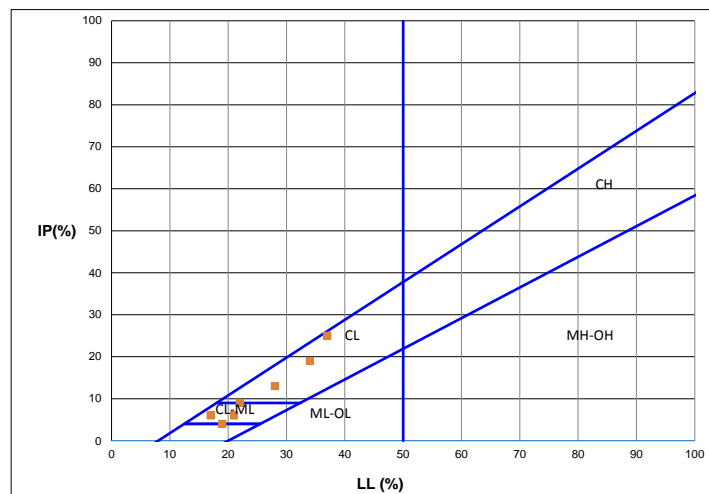
Figura 7.10 Carta de plasticidad zona potencial de expansión

Se evidencian suelos arcillosos a arcillas limosas de baja plasticidad. La plasticidad con la profundidad se representa a continuación:

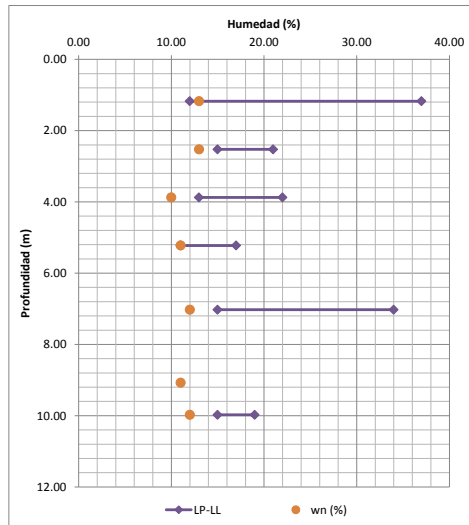
Figura 7.11 Plasticidad vs humedad

No se presenta humedad mayor al límite plástico con relativa estabilidad.

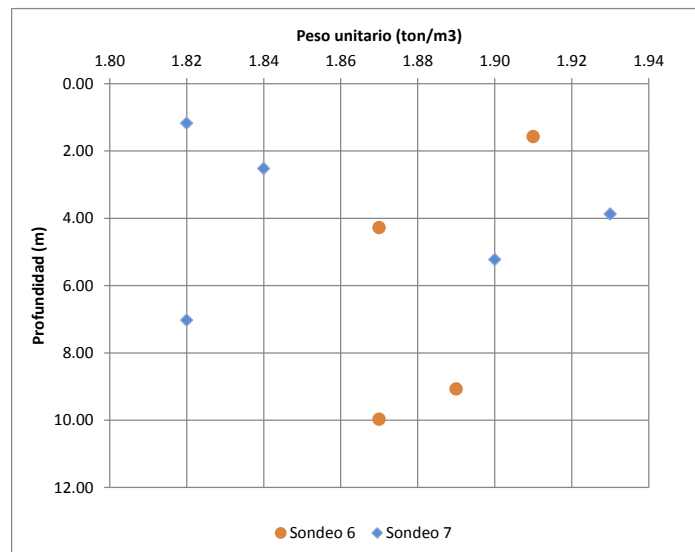
Figura 7.12 Peso unitario – profundidad

Los valores no son mayores a 1.92 t/m^3 .

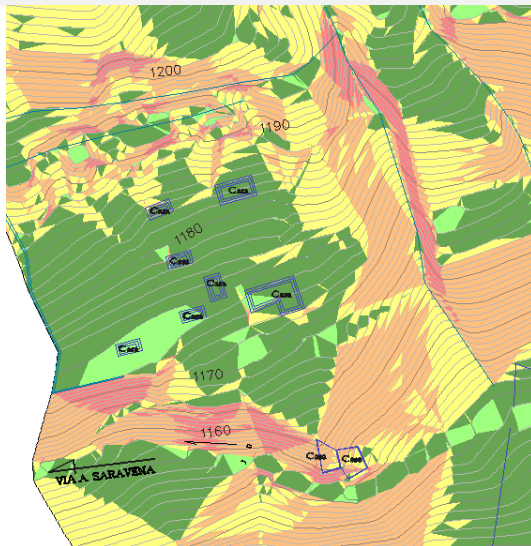
Figura 7.13 Mapa de pendientes de la Zona de Expansión

Cabe destacar que la pendiente de la zona correspondiente al de expansión es considerablemente baja y si bien los parámetros geomecánicos de los materiales se consideran residuales, los factores de seguridad correspondientes a condiciones normales deben reflejar el estado actual de la ladera. En la Figura 7.13 se muestra lo anteriormente descrito.

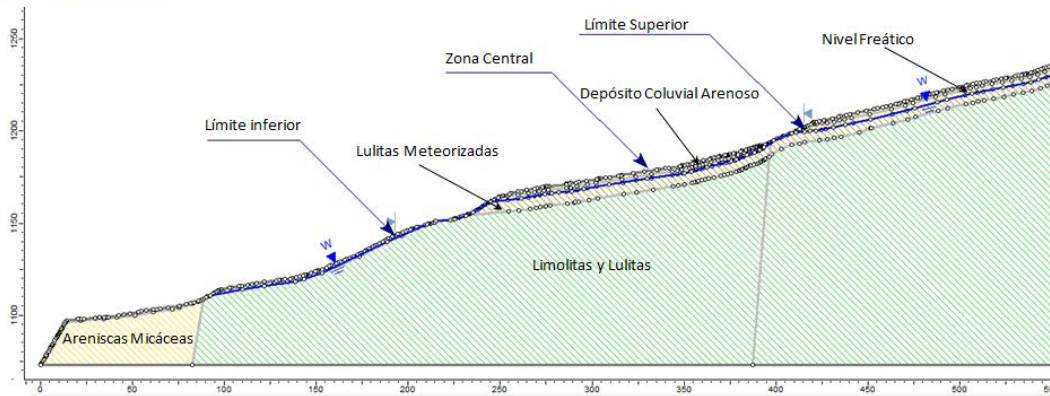
Figura 7.14 Modelo de análisis Sección 3

El criterio de falla para el sector es el incremento en el nivel de agua y de la presión de poros, así como el sismo ocasionando la falla. Los análisis de estabilidad retrospectivo para la zona son indicados en el Anexo 3. Estabilidad.

El modelo se caracteriza por la presencia de cuatro tipos de materiales, dos de ellos correspondientes a unidades de roca (Areniscas Micáceas y Limolitas y lutitas) y dos que corresponden a unidades de suelo (Lutitas Meteorizadas y Deposito Coluvial Arenoso).

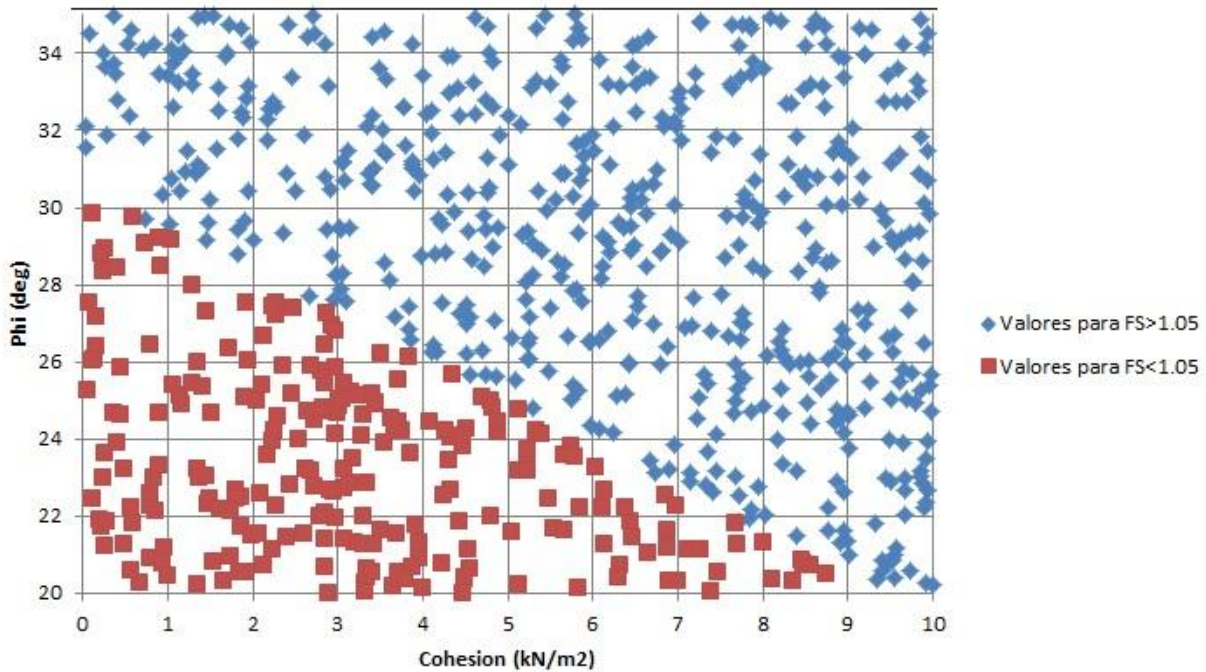
Figura 7.15 Variación de parámetros modelo retrospectivo

Debido a que la condición actual es estable, los factores de seguridad más bajos en la zona han de estar asociados a condiciones de sismo, no obstante los factores de seguridad alcanzarán valores cercanos a la unidad, la ladera se encuentra en condiciones meta estables pero sin llegar a un a falla masiva de la misma.

En función de lo anterior la variación de cohesión y ángulo de fricción con el factor de seguridad se analizará para condiciones de sismo y con los niveles de agua en las capas inferiores de suelo, sin influenciar la zona que se proyecta inestable. Lo anterior se presenta en la Figura 7.15

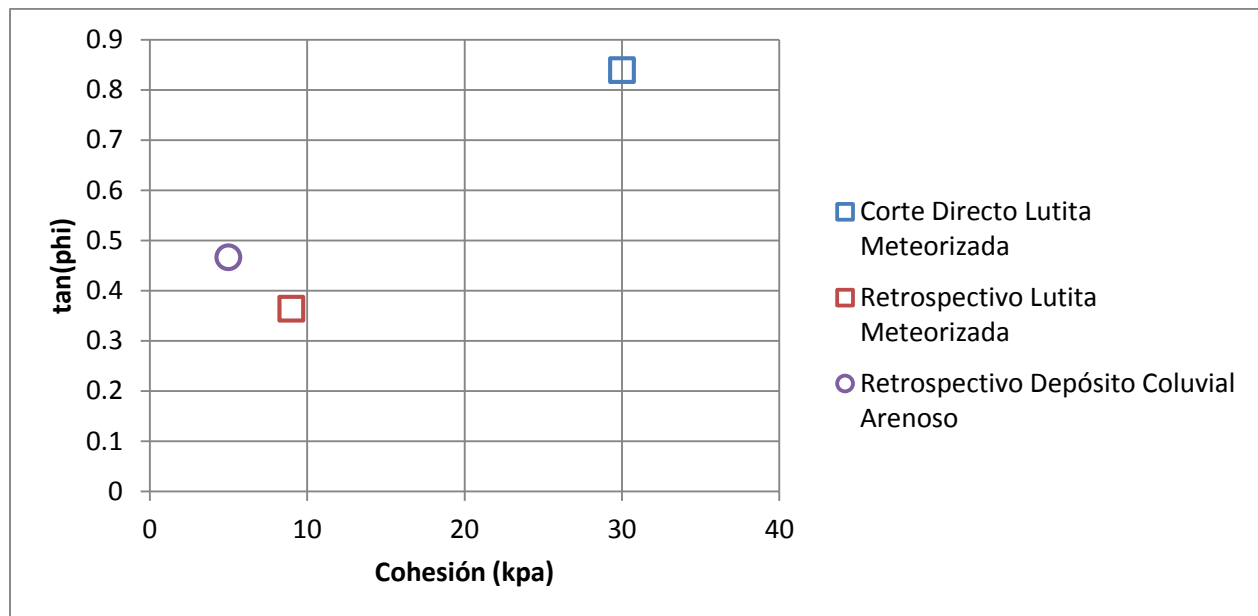
Figura 7.16 Parámetros Geomecánicos para los materiales de la sección 3-3

En esta zona se realizó un corte directo, respectivo al sondeo 6, muestra 17, a profundidad de 8.85 metros-9.30 metros. Los valores obtenidos se presentan en la Tabla 7.9. El análisis retrospectivo arrojó que para los depósitos coluviales arenosos la cohesión es de 5 kpa y ángulo de fricción 25° y para la lutita meteorizada arrojan valores de cohesión de 9 kpa y de ángulo de fricción 20° . A continuación unifican los parámetros geomecánicos obtenidos.

La anterior figura muestra como los valores de las condiciones retrospectivas son más conservativos para los materiales correspondientes a las unidades de suelo. Por lo anterior se adoptan los siguientes parámetros para el análisis de la amenaza.

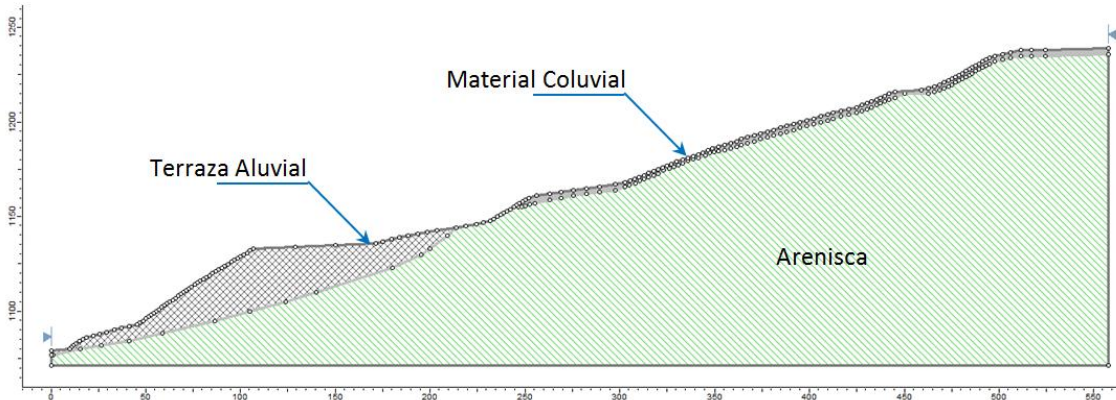
Figura 7.17 Modelo de análisis Sección 2

El criterio de falla para el sector estará relacionado con las condiciones críticas de análisis, donde la influencia del agua sumada a las características del sismo de diseño se evalúa para llevar la ladera a condiciones de falla. Los análisis de estabilidad retrospectivo para la zona son indicados en el Anexo 3. Estabilidad.

El modelo se caracteriza por la presencia de tres tipos de materiales, dos de ellos correspondientes a unidades de suelo (Terraza Aluvial y Material Coluvial) y uno que corresponden a unidades de roca (Arenisca).
